## Olycksundersökning

**Explosion i fristående permanentbostad,  
██████████ Eksjö kommun  
2024-08-12**

Diarienummer: 2024-00021

Explosion i fastighet  
2024-08-12, kl. 10.01  
Händelserapport G2024.093714

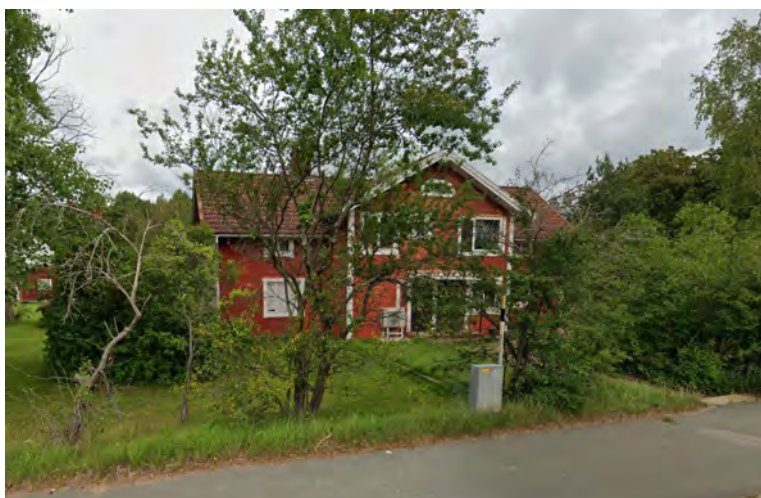
Bild 1.

Byggnaden är 1,5 plan och byggd som två familjs hus tidigt 1900tal med separat ingång till respektive våning.

På senare tid har det byggts om till enfamiljshus med kommunikation mellan våningsplanen.

I samband med detta har man rivit väggar och fått öppnare planlösning.

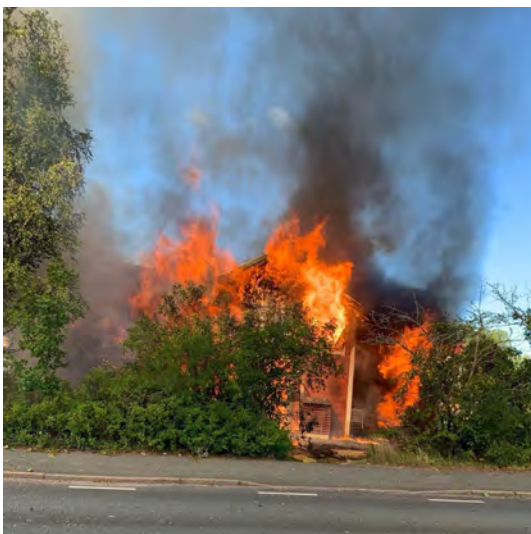
Bild3: Bilden är tagen kl. 10:10

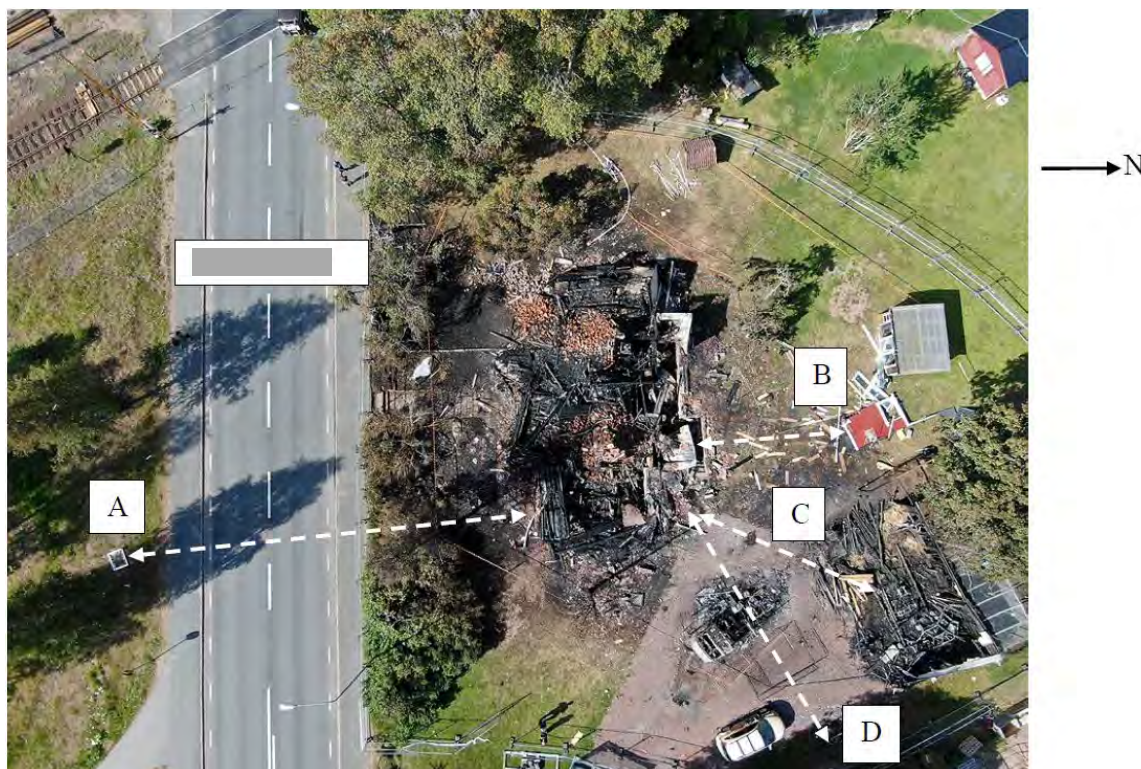
Tryckvågen fortplantar sig både vertikalt och horisontellt i byggnaden med följd att bjälklag i två våningsplan slits upp, väggar och fönster slungas ut.

Väggparti på bottenplan förskjuts ca 10–15 cm

Ett fönster slungas i väg horisontellt 26 meter och ett mindreväggparti 8 meter.

Bild 4: Avstånden mättes med digital avståndsmätare. Avståndet till fönstret (A) mättes till 26 meter. Avståndet till busväggen (B) mättes till 8 meter. Avståndet till garaget (C) mättes till 16 meter. Avståndet till fönster (D) mättes till 21 meter.

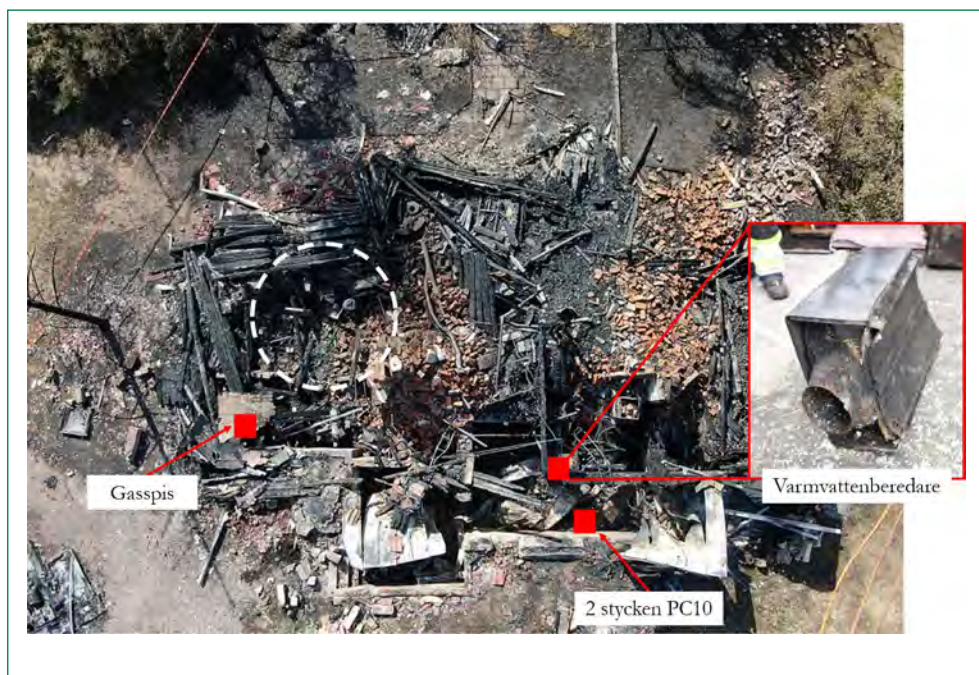
Bild 5

Explosionen sker i källaren med hög sannolikhet i anslutning till varmvattenberedaren. Hela källaren verkar varit involverad i explosionen med högst tryckverkan i det inringade området, detta kan konstateras genom att man ser murade innerväggarna buktar utåt.

I matsalen på bottenplan i fastigheten fanns ett ventilerat skåp mot ytterväggen, där förvarades 2 st. PC10 gasolflaskor som försörjer varmvattenberedare och gasolspis (se bild5) Beteckningen PC10 innebär att gasolflaskorna som mest kan innehålla 10 kg gasol.

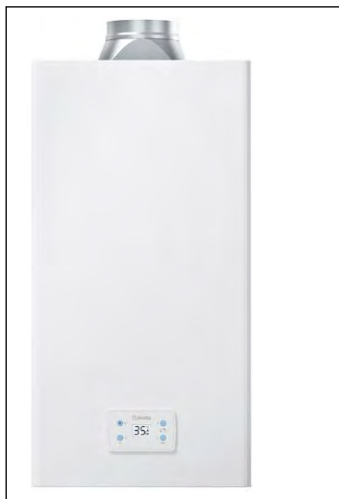
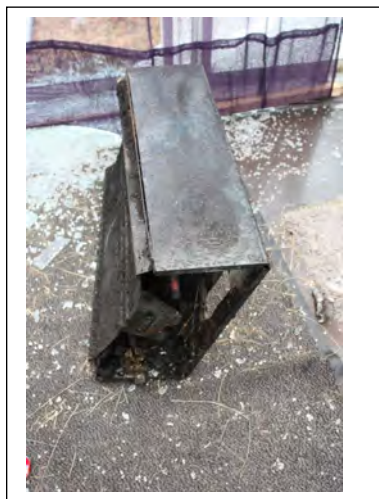
Bedömningen är att av gasolinstallation i källaren så är det varmvattenberedaren som är det troligt läckageställe. Reduceringsventilen till denna ger ca 4kg/h och ett större läckage vid varmvattenberedaren är tillräckligt för att komma upp till brännbarhetsgränsen för gasol i källaren, inom 2 timmar. Varmvattenberedaren hittades efter branden och undersöktes men på grund av brandskadorna så har det inte gått att bedöma om det var något fel på beredaren, om gasolslangen lossnat från

beredaren eller om något annat inträffat som gjort att ett större läckage uppstått.

Varmvattenberedaren var av modell Sunvind Fonte Pro LX 14 (Bild 6)

- Fast gasolininstallation ska alltid göras med obrännbart material t.ex. kopparrör.
- Installationer ska göras fackmannamässigt.
- Läcksökning ska ske kontinuerligt.

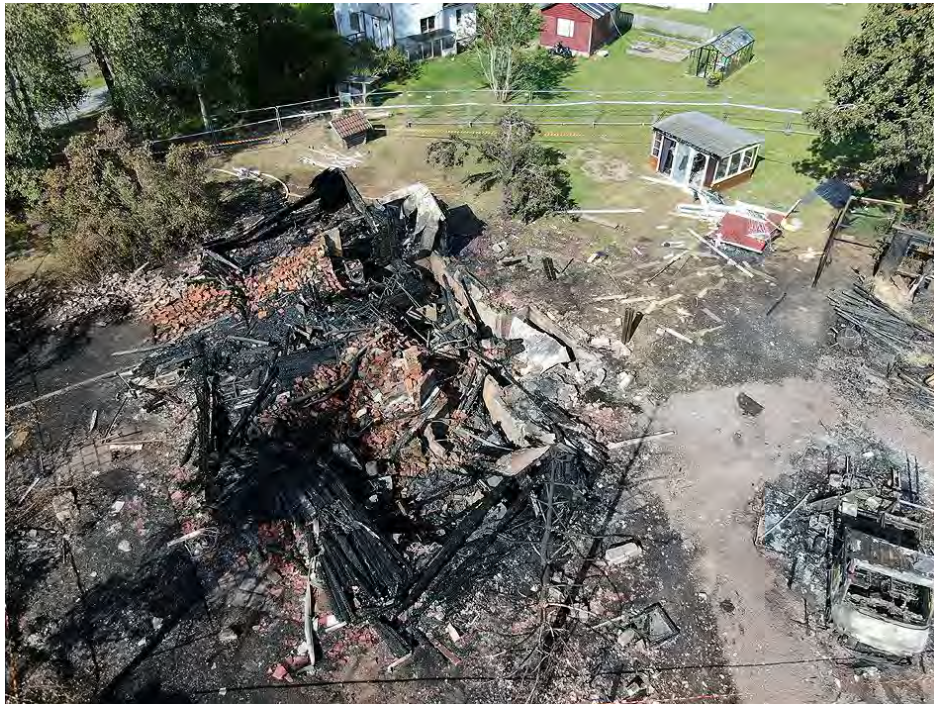
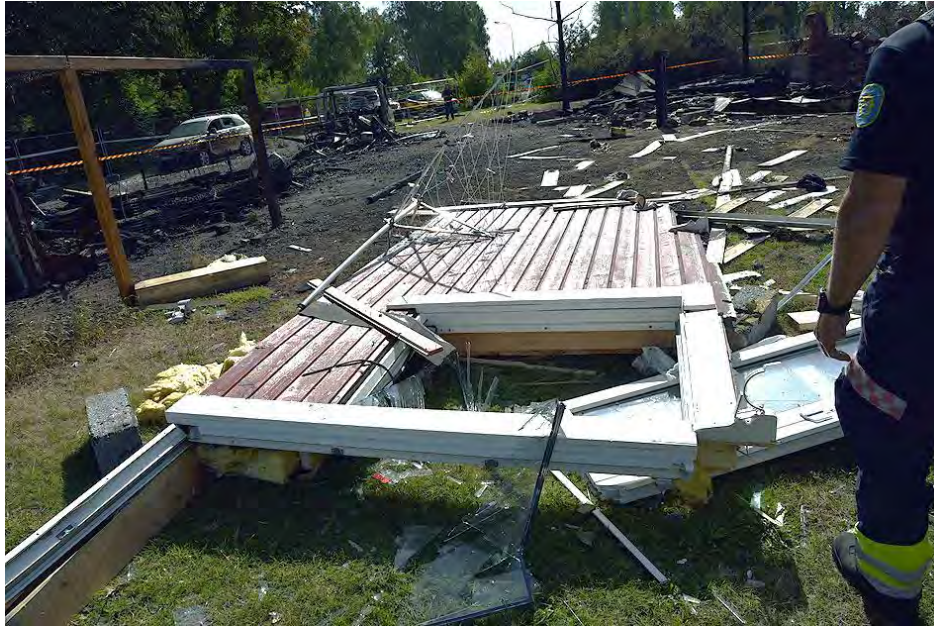
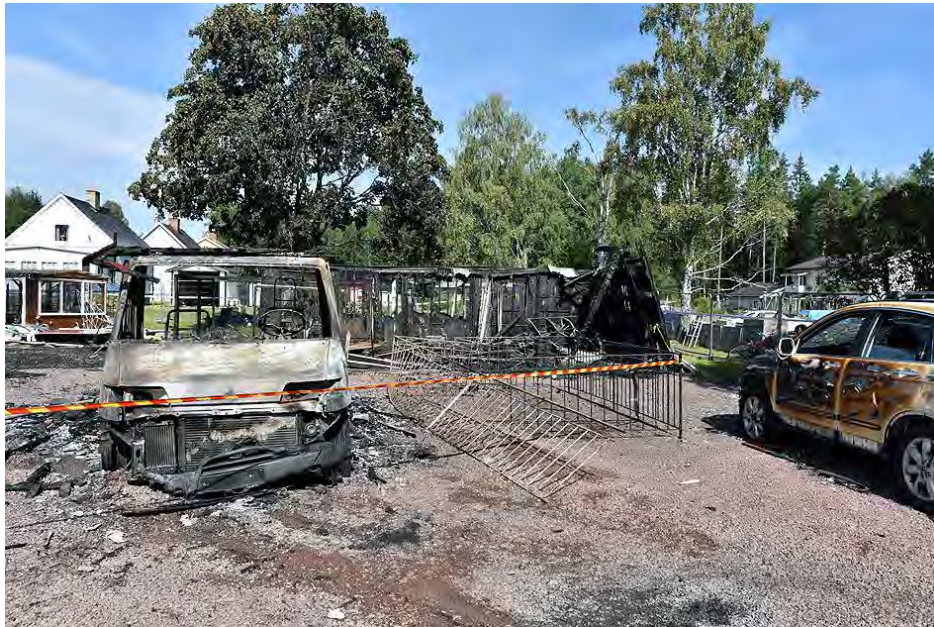
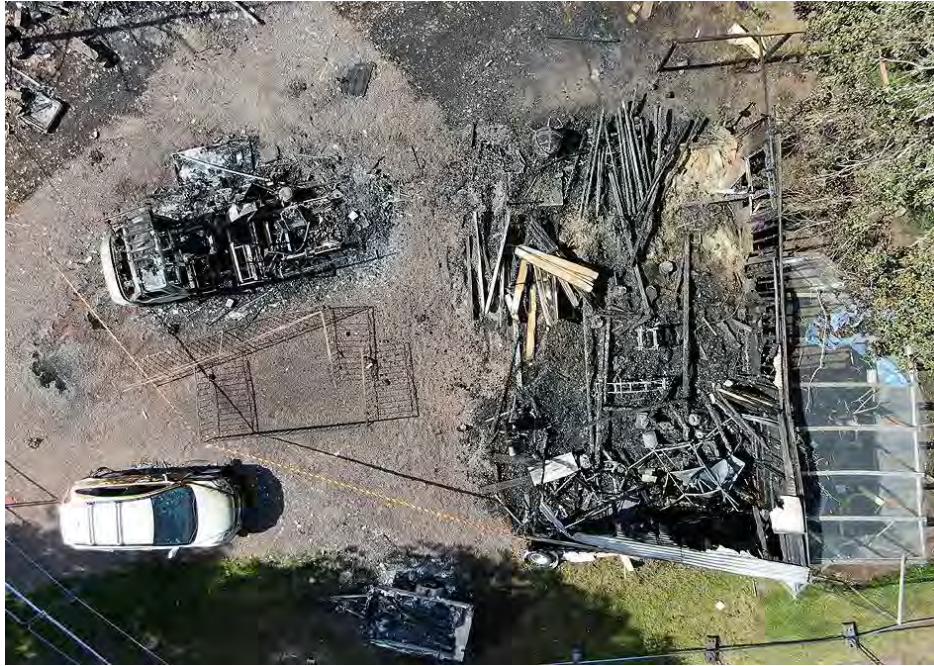
Alla byggnader på fastigheten blev involverade av explosionen, antingen av tryckvågen eller av strålningsvärmen som uppstod av branden.

I husbil och garage förvarades det gasolflaskor som bidrog till branden någon gång i skedet.

Väggparti slungades iväg 8 meter och fönster 26 meter.
