# Eldningsförsök – Plastbalar

2024-10-29

Michael Hjelm, Räddningstjänsten Motala-Vadstena

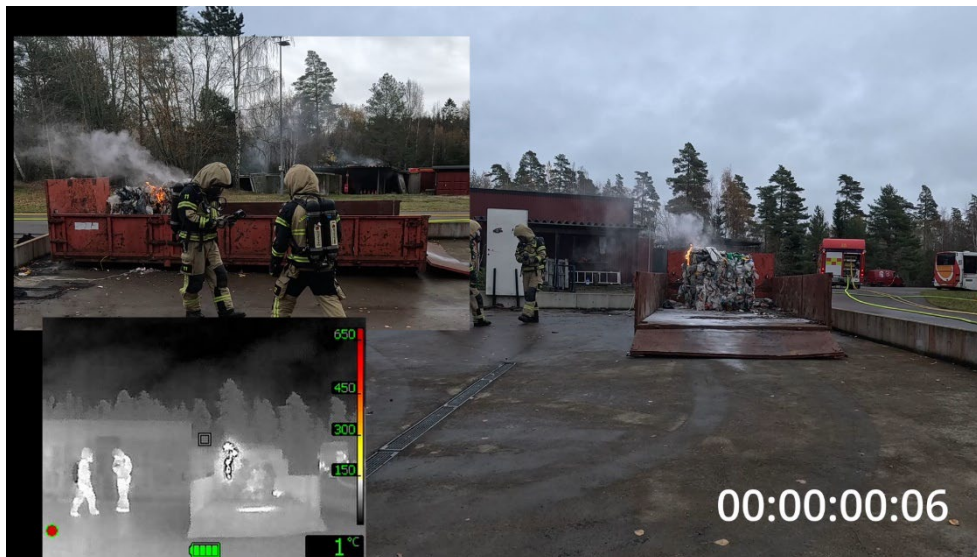
Grilltändaren var placerad i mitten av balen i ca 20 minuter varpå grilltändaren drogs ut mot ytan. Efter 2 minuter vid ytan syntes den första flammen.

Efter ca 20 minuter, där värmekameran visar på förhöjd temperatur inuti balen, dras grilltändaren ut så att den varma delen ligger vid ytan på plastbalen. Därefter tog det bara 2 minuter innan första flammen syntes vid ytan.

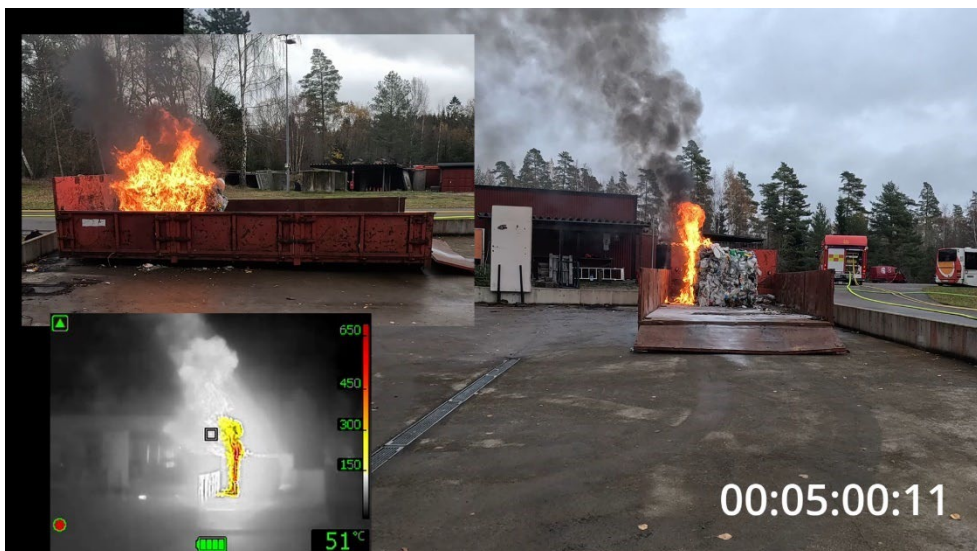
Efter ca 5 minuter från första synliga flamma hade hela sidan antänts.

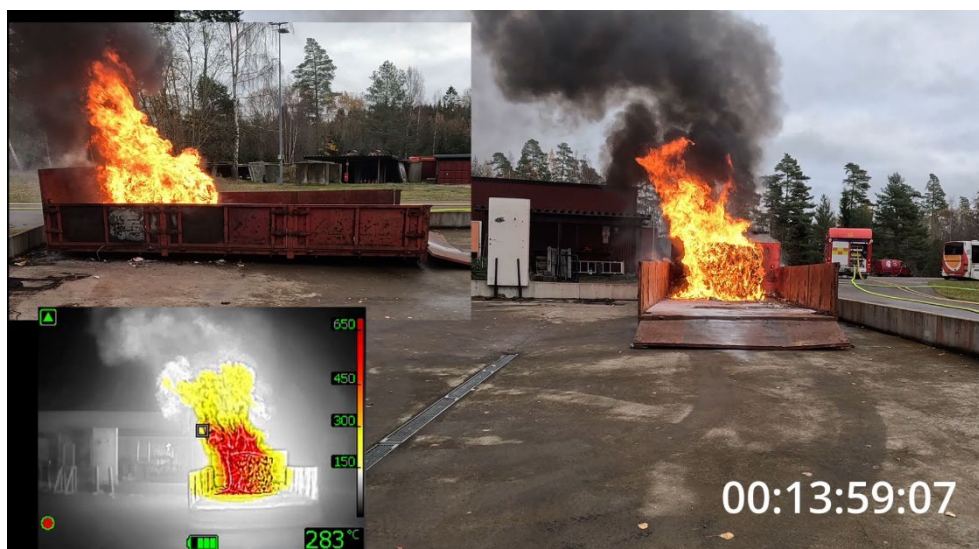
Efter ca 14 minuter från första synliga flamma hade hela balen antänts på alla sidor.

Balen fick brinna utan något släckförsök och efter ca 14 minuter från första synliga flammen brann hela balen på alla sidor.

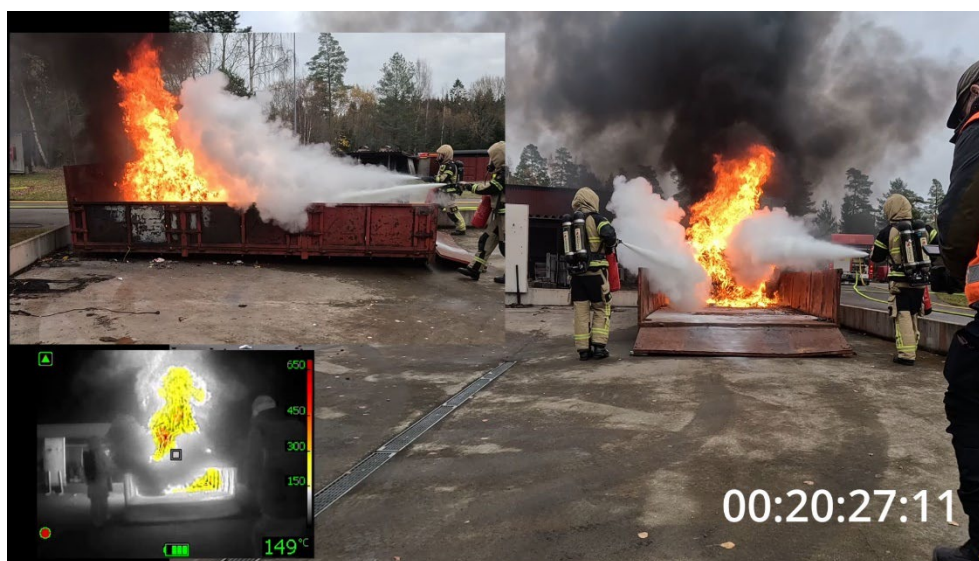
Efter ca 20,5 minuter från första synliga flammen användes pulver som släckmedel.

Släckförsök gjordes efter ca 20,5 minuter från första synliga flamma. Som släckmedel användes pulver, vilket gav en god effekt. Två handbrandsläckare med 12 kg pulver släckte branden på ca 15 sekunder när båda släckarna tömdes.

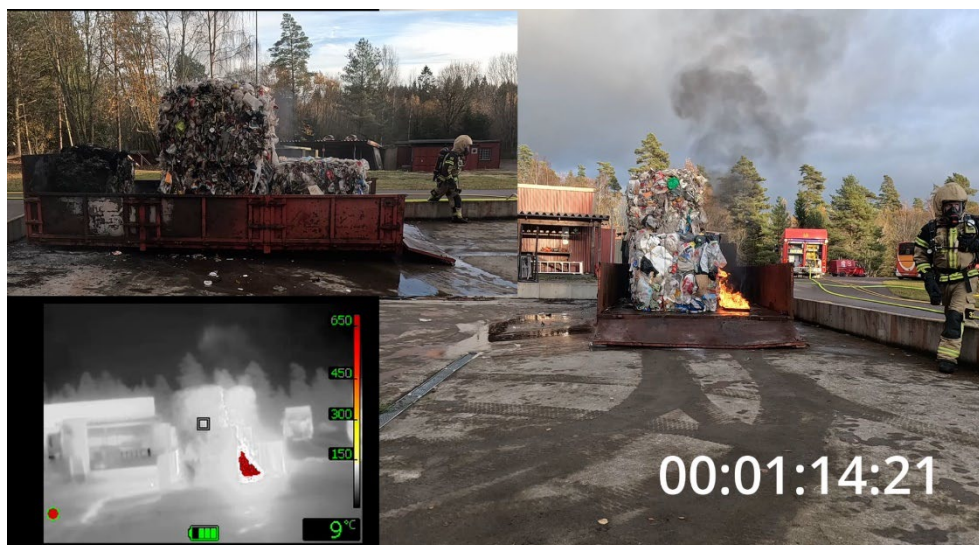
En ugnsplåt med diesel användes som startbranden intill. Efter ca 75 sekunder bedömdes det att balen hade antänts.

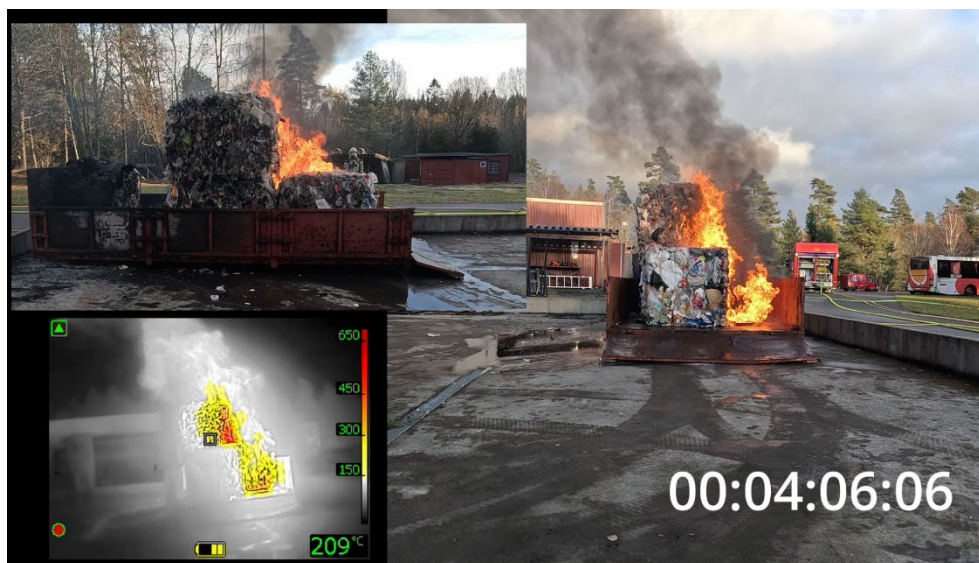
Efter ca 4 minuter från att startbranden antändes var hela sidan på de tre balarna antända.

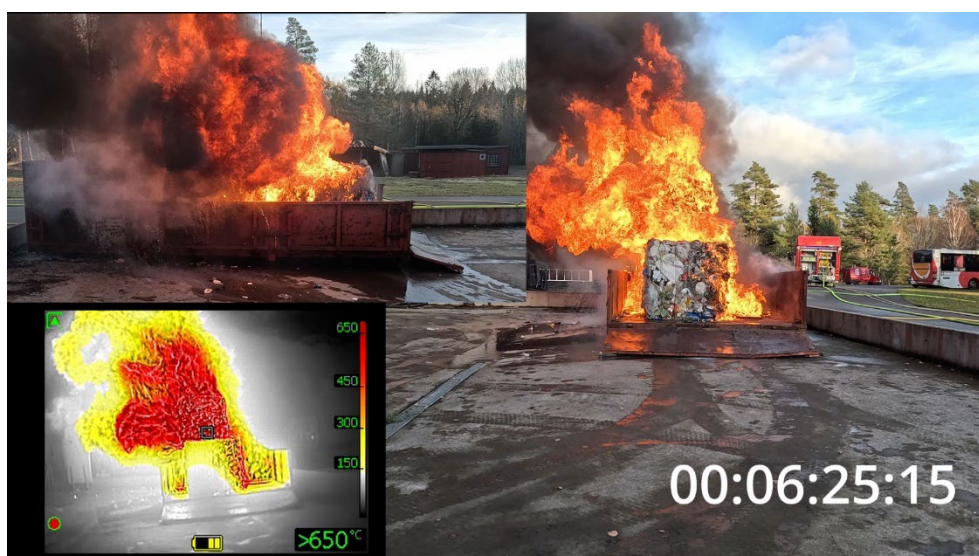
Efter ca 6,5 minuter från att startbranden antändes var hela balen ovanpå antänd på alla sidor.

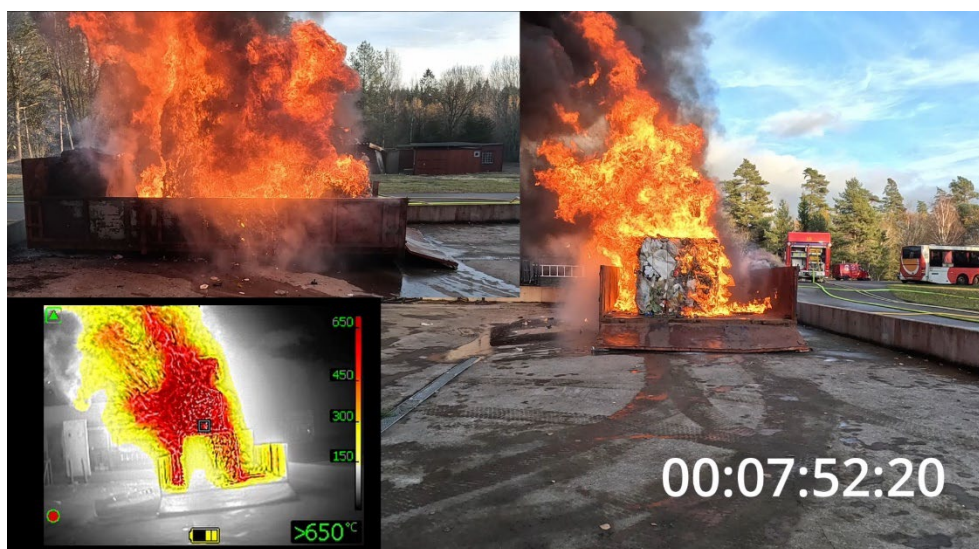
Efter ca 8 minuter från att startbranden antändes brann alla balar runtom på alla sidor (med undantag från framsidan).

Efter ungefär 8 minuter från att ugnsplåten antändes var samtliga plastbalar övertända och brann på alla sidor.

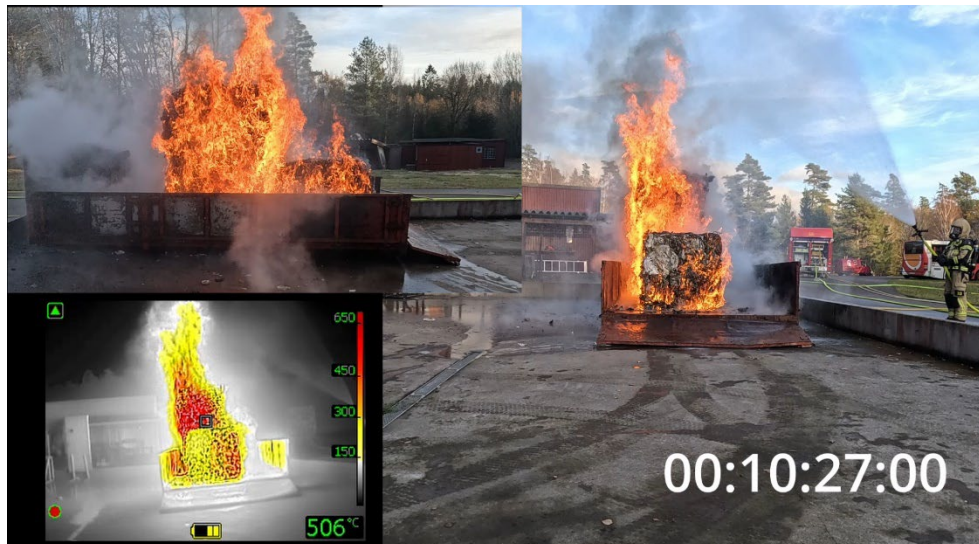
Efter ca 10 minuter från att startbranden antändes så användes ett strålrör med öppen stråle som riktades i vinkel upp mot branden för att simulera sprinkler. Efter 30 sekunder med sprinkler syns att branden blir begränsad och en kraftigt reducerad rökutveckling.

I försök 2 simulerades sprinkler med ett strålrör. Detta gav en begränsande effekt på branden och en tydligt minskad rökutveckling.
