# MARCO POLO - grundstötning i norra Hanöbukten

Statens haverikommission har utrett en fartygsolycka som inträffade i norra Hanöbukten, Blekinge län, den 22 oktober 2023

17 februari 2025

## Slutrapport SHK 2025:03

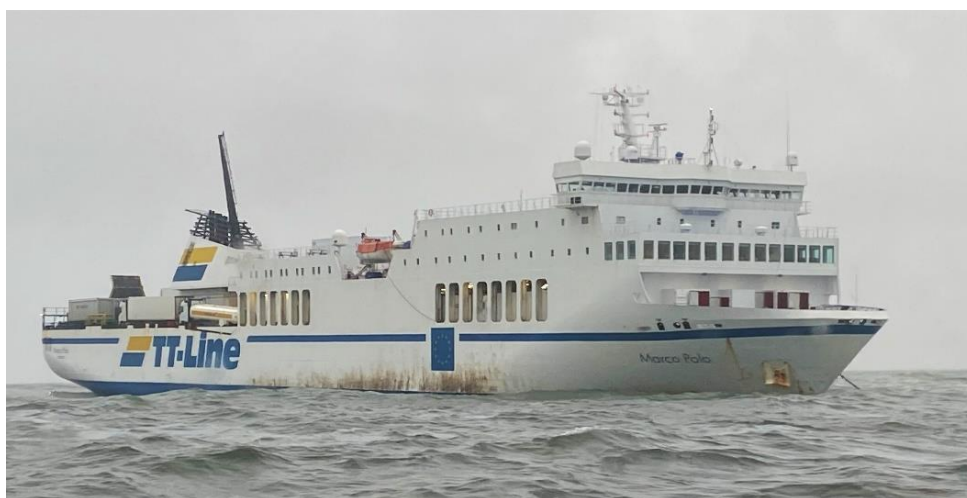
Figur 2. Bild på fartyget efter grundstötningen. Foto: Sjöfartsverket.

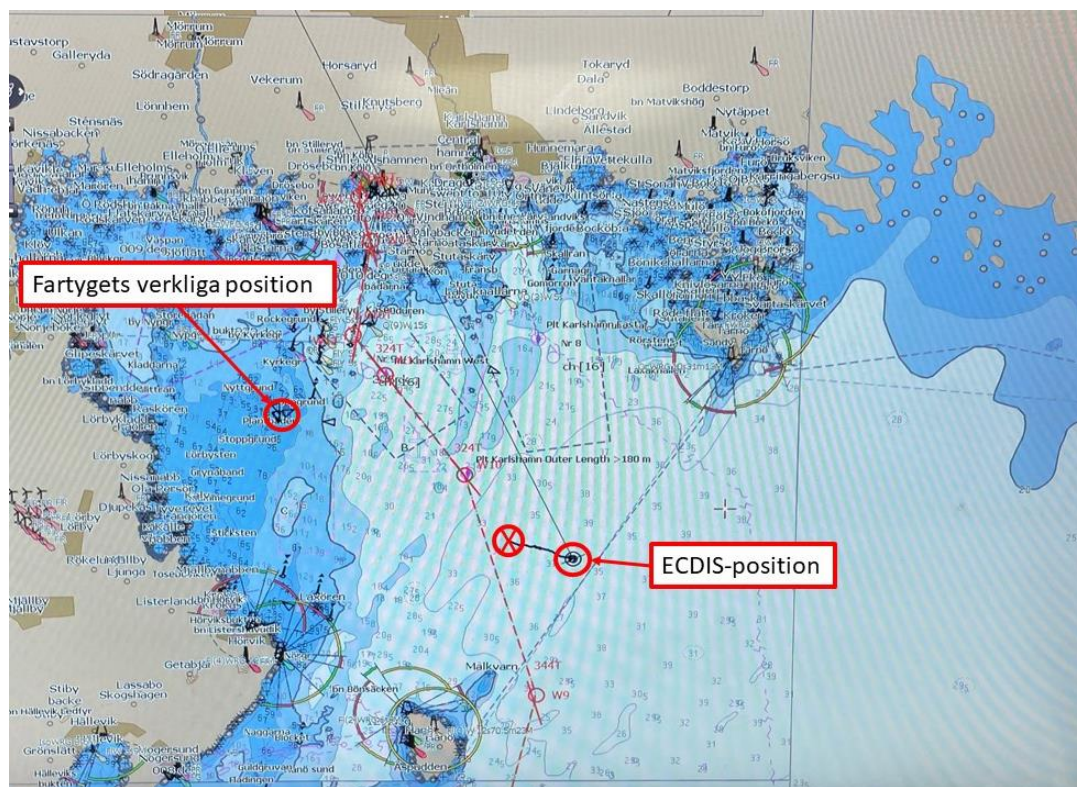
Ombord på fartygets brygga uppstod förvirring om vad som inträffat. ECDIS-systemet visade att fartyget låg ute på 30 meter djupt vatten och att det drev med en halv knop i östlig riktning, se figur 6. Inte heller nu uppfattade besättningen att fartyget gått på grund.

Figur 6. Fotografi av kartbilden i fartygets ECDIS-system efter andra grundstötningen. Markeringarna till höger i bild (ECDIS-position) visar fartygets position och drift som räknats fram genom död räkning. Fartygets verkliga position är markerat till vänster i bild. Text och röda markeringar är infogade av SHK. Foto: Sjöfartsverket.

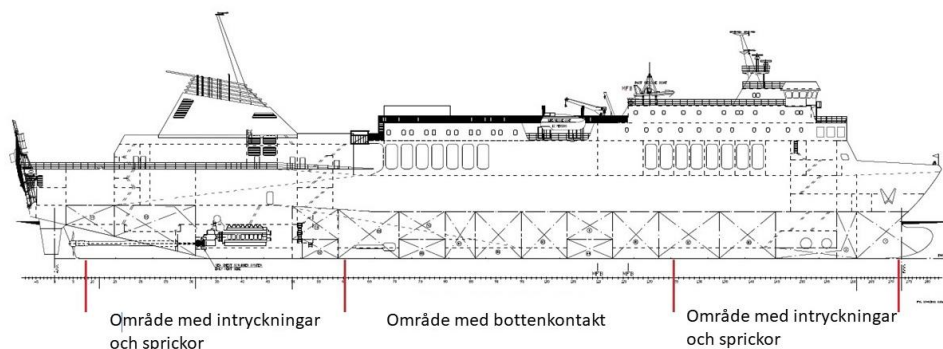
Dykningar genomfördes för att inspektera skadorna på skrovet. Det konstaterades att fartyget stod på grund strax för om maskinrummet och 50 meter föröver, se figur 7. Stora intryckningar i skrovet med hål och sprickor in i fartygets tankar observerades på flera ställen, men framdrivningsmaskineriet och roder verkade vara oskadade.

Figur 7. Sidovy av fartyget. Bilden visar fartygets skador efter andra grundstötningen.

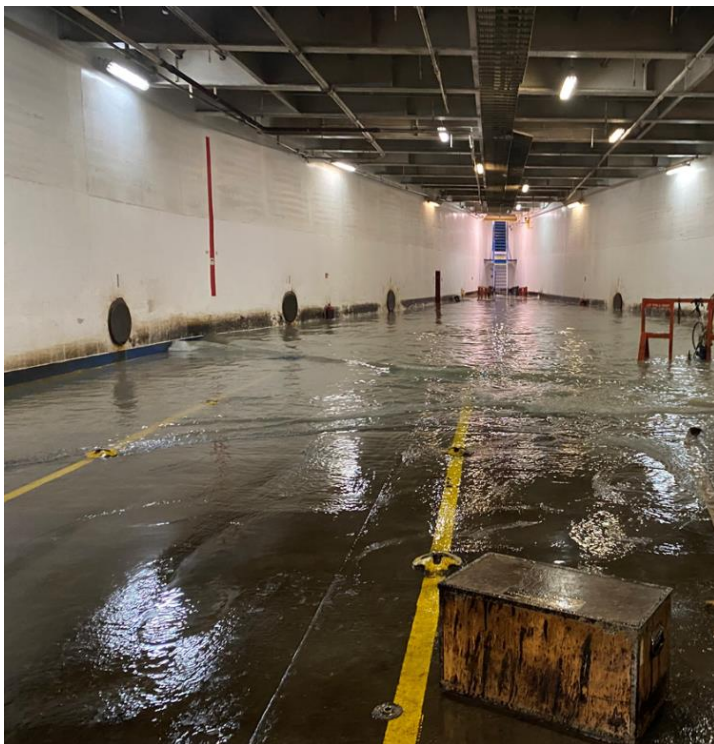
Efter 25 minuter hade fartyget för vridit upp mot vågorna och fartygets rörelser minskade. Fartyget tog in vatten, genom läckande manluckor och ett brustet pejlör, i underrummet och bogpropellerrummet.

Fartygets länssystem klarade vid tillfället inte av att pumpa bort det inträngande vattnet, se figur 9. Därför förbereddes en andra evakuering av fartyget.

Figur 9. Bilden visar vatteninträngning i underrummet efter tredje grundstötningen. Bild: Sjöfartsverket.

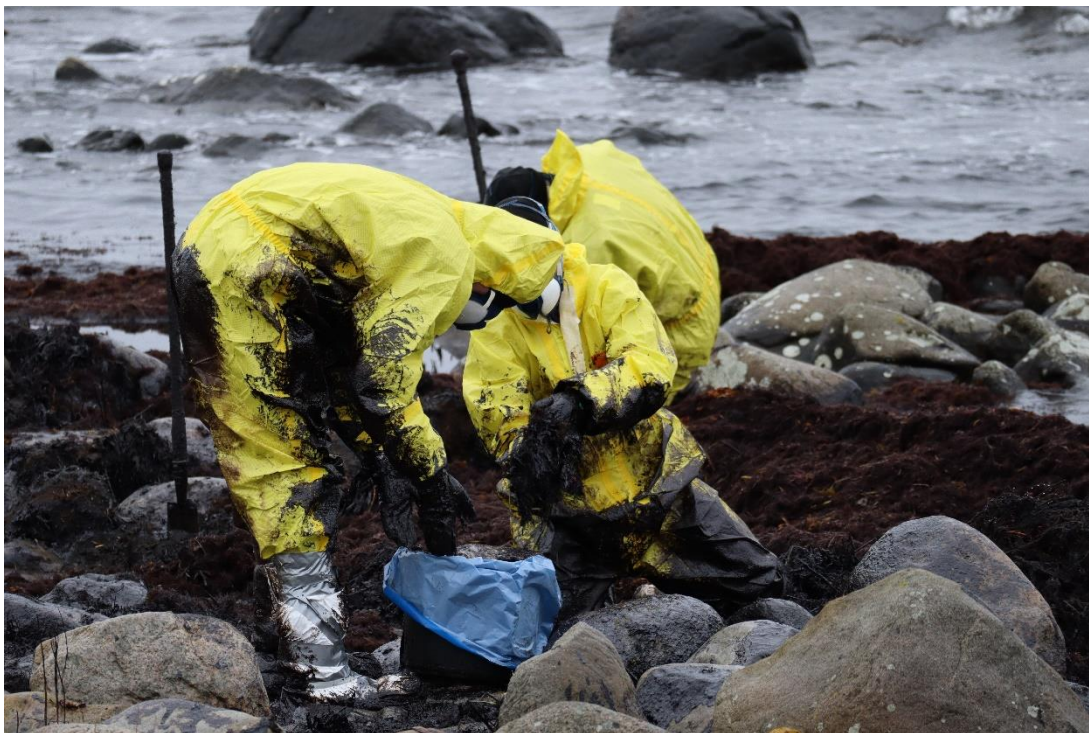
När fartyget drev av grundet observerades nya utsläpp av olja. De oljelänsor som fanns etablerade runt fartyget lösgjordes för att underlätta tillgängligheten för de fartyg som skulle bistå vid evakueringen. Till sjöss arbetade Kustbevakningen med att länsa in och ta upp olja. På land beslutade räddningstjänsten om räddningsinsatser vid vikar som ännu inte drabbats av något oljepåslag. Tillsammans med kommunen och SSRS lades länsor och stranddukar vid Sternö - Sandvik. Förhållandena vid oljesaneringen när oljan ändå nådde land framgår av figur 10.

Figur 10. Bild på saneringsarbetet vid Spragehall. Bild: Sölvesborgs kommun.

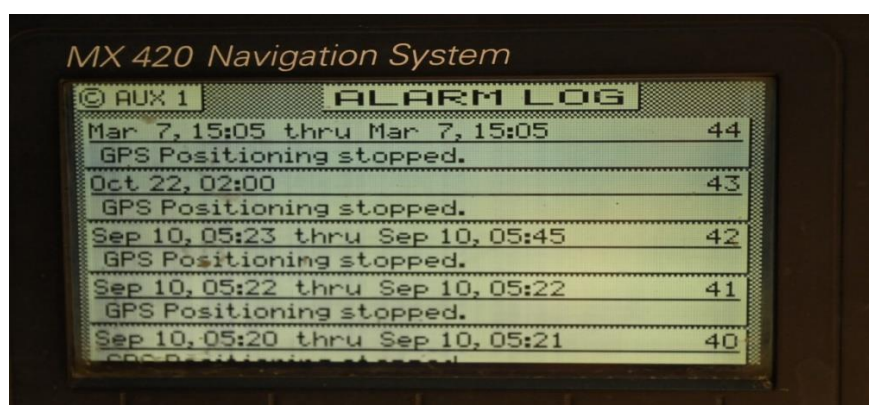
Den andra GPS-mottagaren var av fabrikatet Leica MX420 med mjukvaruversion v.6.70. Under händelsen användes denna GPS som positionskälla till ECDIS-systemet och radar-enheterna. Mottagarens alarmlogg visar att ett så kallat GPS-rollover-fel (datumfel) inträffade kl. 01:59:59. Felet innebar att när GPS-mottagarens inbyggda klocka passerade klockan 23.59.59 UTC<sup>15</sup> den 21 oktober 2023 ändrades datumet i GPS-mottagaren till den 5 mars 2004. På bilden nedan framgår datumfelet, se figur 11.

Figur 11. Foto av larmloggen på Leica MX 420 GPS-mottagaren. Bilden är tagen ombord två dagar efter händelsen.

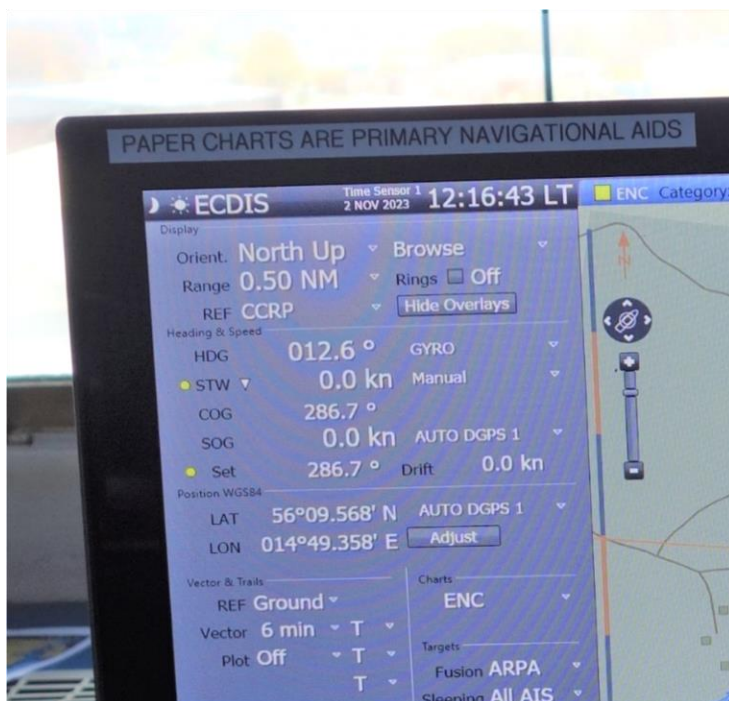
SHK noterar att det framkommit olika uppgifter vid intervjuer med besättningen. När det gäller primär navigationsmetod har vissa bryggbefäl uppgett att navigeringen skulle ske primärt på papperssjökort. Vid ett av SHK:s besök ombord fanns det även en notis på skärmen till ECDIS-systemet enligt vilken navigering på papperssjökortet var den primära navigationsmetoden, se figur 12.

Figur 12. Bild av ECDIS-skärmen. Fotograferad vid ett av SHK:s ombordbesök efter olyckan. Notera textremsan på skärmens ram längst upp.

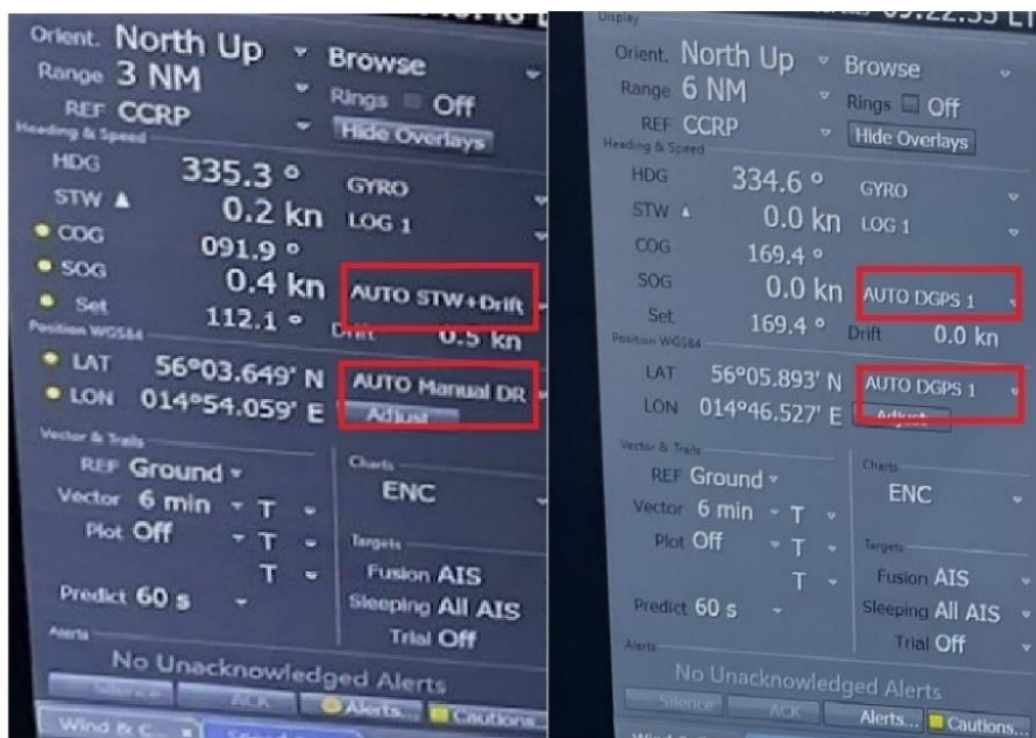
När larmet aktiverats visades även en gul markering vid de navigationsparametrar som var beroende av GPS-data. I positionsfältet i sidomenyn byttes markeringen "DGPS 1" till "Auto Manual DR", vilket markerade att ECDIS-systemet hade gått över till död räkning. Dessa

indikeringar fanns kvar även efter att larmet för positionsbortfall kvitterats i ECDIS-systemet. Efter kvitteringen fanns alltså information om död räkning kvar på ECDIS-displayen, dock endast som en mindre markering i sidofältet, se rödmarkering i figur 13.

Figur 13. Den vänstra bilden visar ECDIS-systemets navigationspanel när systemet inte har någon inkommande GPS-signal (död räkning). Notera gula punkter som "Alerts". Den högra bilden visar ECDIS-systemets navigationspanel när systemet har en inkommande GPS-signal. De röda rutorna är infogade av SHK.

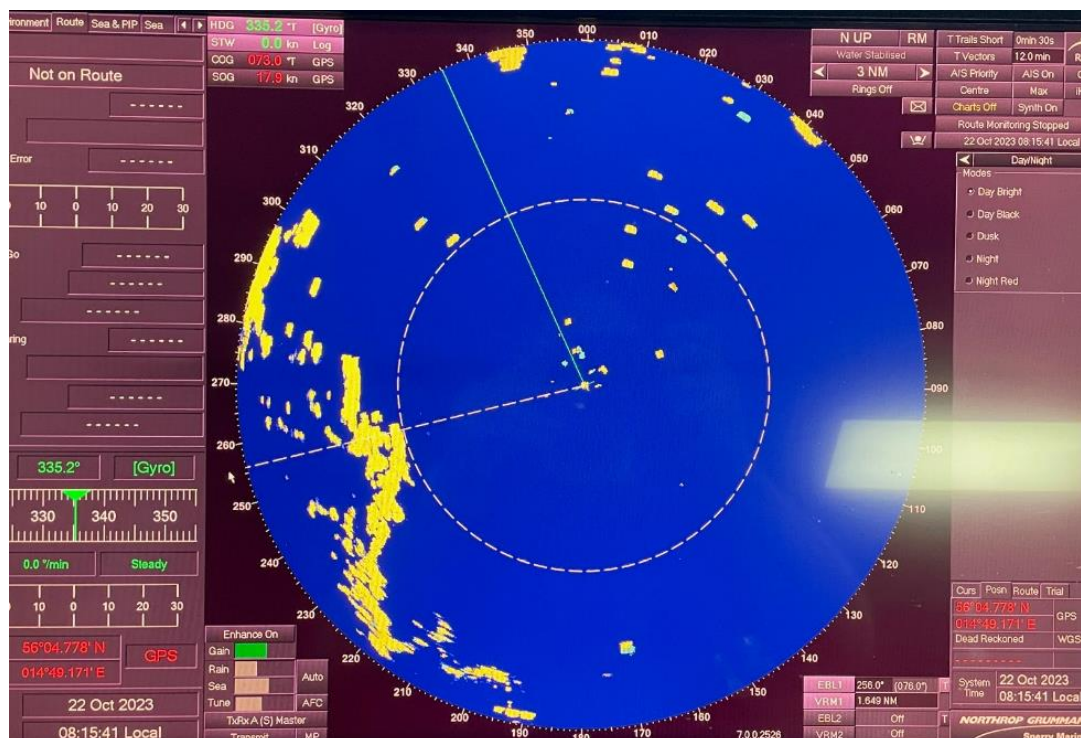
tionen framgick genom att färgen på displayen som visade GPS-positionen slog över från vit till röd och att en vit text under positionsdatan i högra delen av radarskärmen angav "Dead Reckoned", se figur 14.

Figur 14. S-bandradarn visar fartygets position vid andra grundstötningen. Positionen syns både nere till höger och nere till vänster i rött. Nedanför den högra positionen syns texten "Dead Reckoned" i vitt. Bilden, som är något beskuren, är från rederiet.

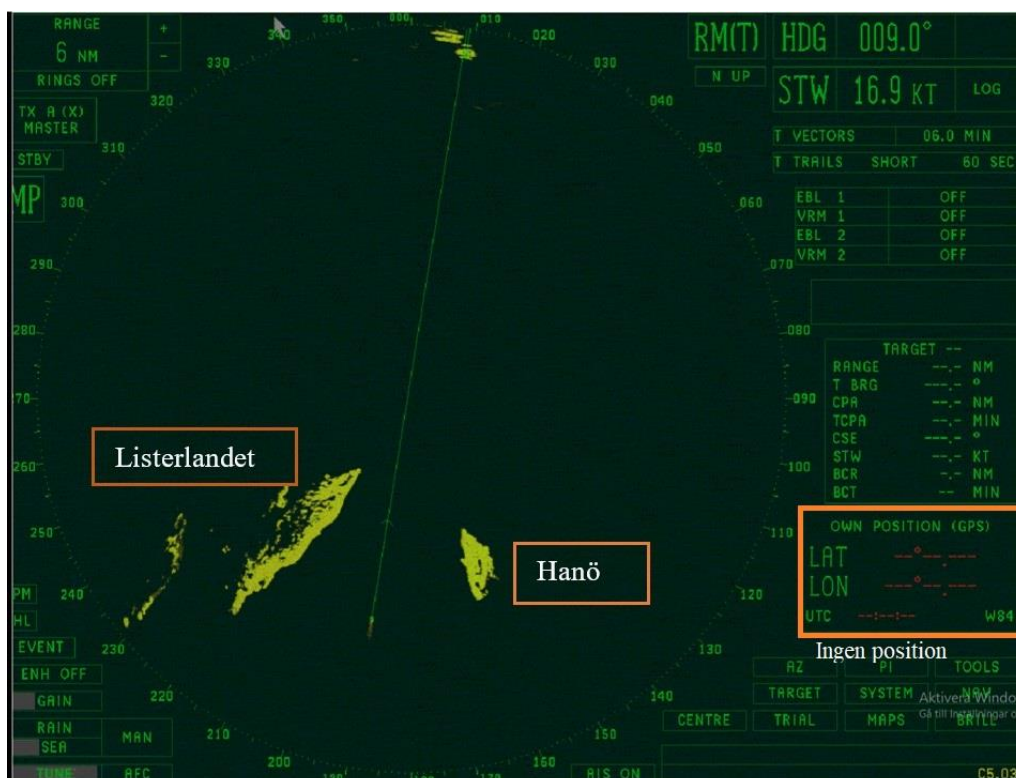
I VDR-systemet, som registrerat radarbilden från X-bandradarn, framgår fartygets faktiska passage mellan fastlandet och Hanö tydligt, se figur 15.

Figur 15. VDR-inspelning av X-bandradarn från kl. 05.02. De gula fälten på vardera sida av den gröna kurslinjen är land. Notera att i högra nedre hörnet (LAT, LON) presenteras ingen GPS-position. Rutor och vit text infogade av SHK.
