Brandförsvaret
Olycksutredning

Diarienummer:
RÄN-2023-00012

Olycksutredning

Brand i byggnad, butiks- och lagerlokal, Bolandsgatan 18A, Uppsala, 2023-06-21

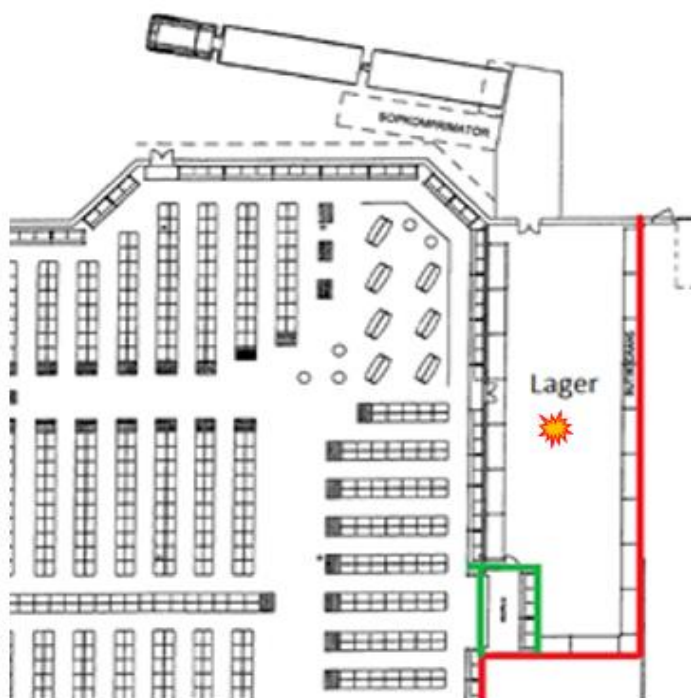
Figur 4 - Plats för brandstart på Julas lager.

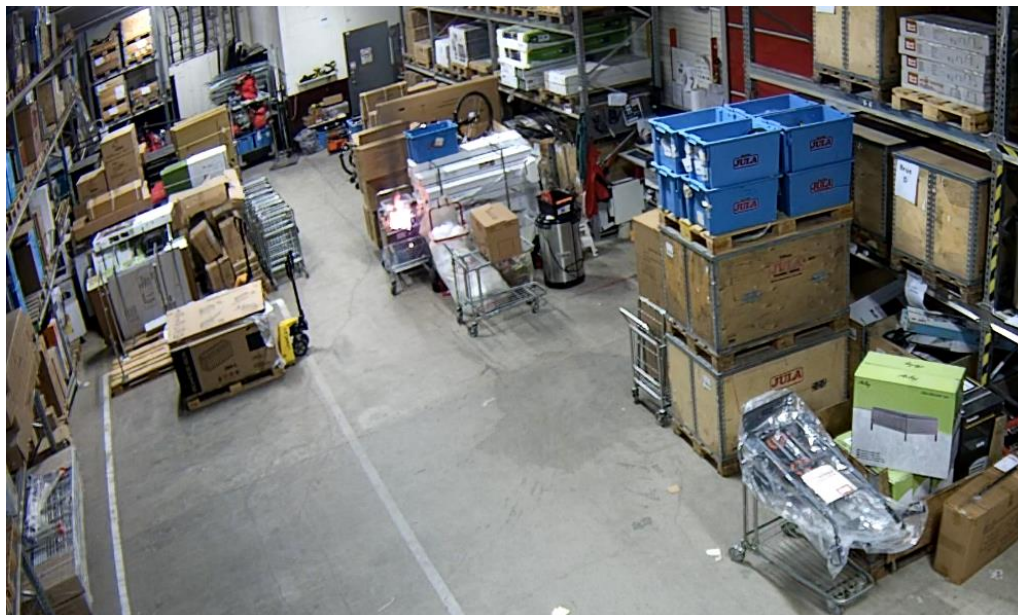
Plats för brandstart åskådliggörs i Figur 4. Figur 5 visar brandens omfattning klockan 18:43:34 vilket är den tidpunkt då branden detekteras av det automatiska brandlarmet, ungefär 2 minuter efter brandstart. I Figur 5 ses även hur lagret var förskaffat vid brandtillfället.

Figur 5 - Brandens omfattning vid detektering av automatiskt brandlarm klockan 18:43:34. Bilden är tagen från verksamhetens övervakningskamera.

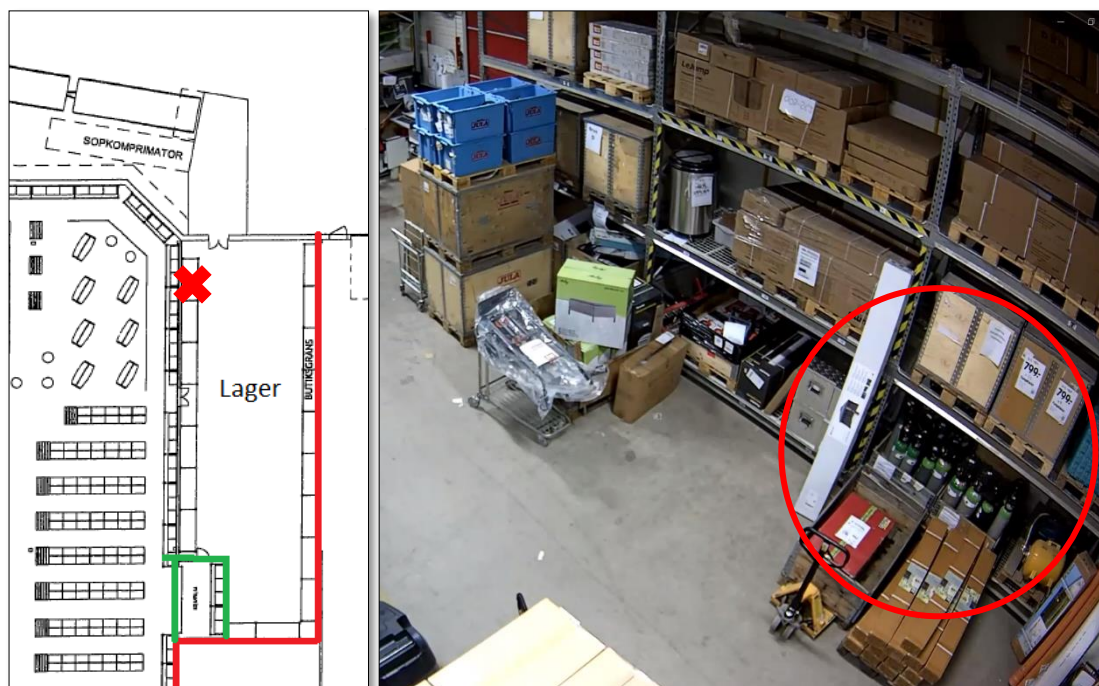
På lagret som brann fanns det tryckkärl under hela räddningsinsatsen. Tryckkärlen, ett 15-tal gasflaskor med argonmix, stod på golvet under ett pallställage i lagerlokalen, se Figur 6. Det fanns både fulla och tomma flaskor. Gasleverantören har uppgett att denna typ av flaska saknar säkerhetsventil/sprängbleck och exploderar vid cirka 350 °C. Gasmixen är inte brännbar.

Utredarna har inte uppfattat att någon rökdykare har uppmärksammat gasflaskorna under insatsen. Ett befäl uppgav under intervju att den hastigt frågat Julas personal om det fanns något farligt på lagret, med svaret var att det inte fanns det. Vetskapen om gasflaskornas existens för brandförsvaret kom först efter att räddningsinsatsen avslutades.

Figur 6 - Gasflaskornas placering på lagret (rött kryss i bild till vänster och inringat i rött i bild till höger). Bilden till höger är tagen från verksamhetens övervakningskamera.

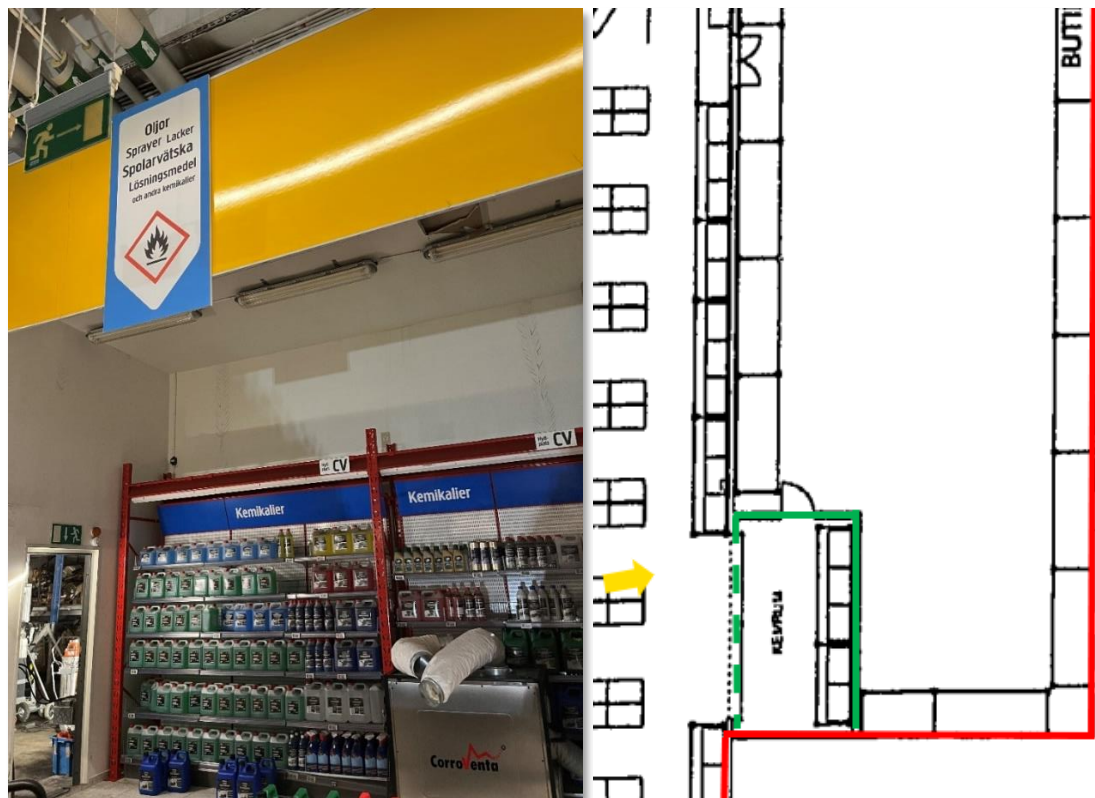
Cirka en timme in i insatsen uppmärksammades att brandjalusi mellan butiksdel och rummet med brandfarlig vara och kemikalier inte fungerade, vilket innebar att rummets brandcellsgräns inte var tät. Dock var brandcellsgränsen (EI 90) mellan lagerdelen och rummet tät. Risken hanterades genom att hålla rummet under uppsikt. Figur 7 visar hur delar av rummet såg ut efter räddningsinsatsen avslutats.

Utredarna har inte uppfattat någon omfallsplan eller plan på hur det skulle hanteras om branden skulle sprida sig till rummet för brandfarlig vara, antingen genom dörren från lagret eller via butiksdelens och vidare till rummet. Under insatsen flyttades inte heller några brandfarliga varor från rummet.

Figur 7 - Till vänster: del av rum för brandfarliga varor och kemikalier, bilden är tagen efter räddningsinsatsens avslut. Observera att dörren till vänster i bild var stängd under räddningsinsatsen. Brandjalusi som ej löste ut under branden finns bakom den gula listen i bildens överkant.

Till höger: planlösningen över rummet. Röd: EI 30, Grön: EI 90, Streckad grön: ej fungerade EI 90, gul pil: varifrån bilden är tagen.

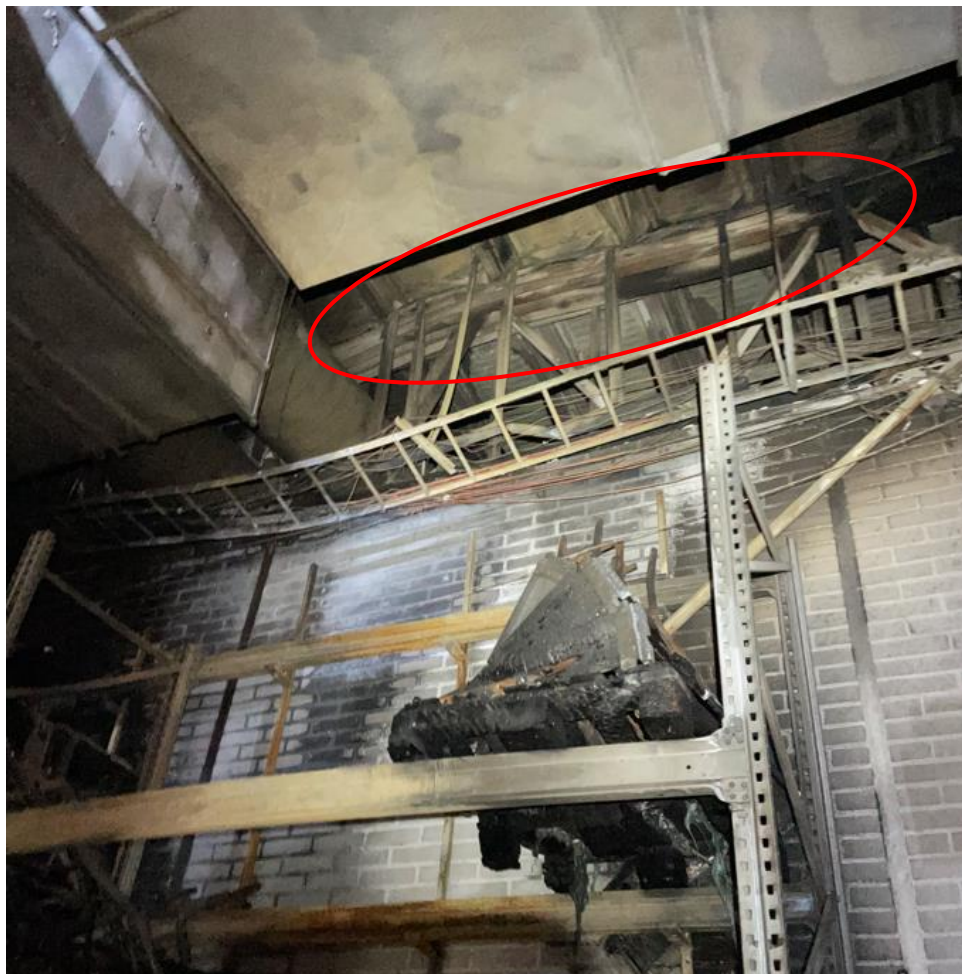
Under insatsen har brandförsvaret arbetat både på taket och i bygganden under taket. Ungefär 30 minuter in i insatsen identifieras risken på ledningsplats, att byggnaden sannolikt är uppför med låg eller ingen bärförmåga vid brand, och att byggnadsras är en risk för brandförsvarets personal. Efter att räddningsinsatsen avslutades kan det konstateras att stålbalkar i taket deformerats, se exempel i Figur 8, och att taket fick stötts upp av tillfälliga pelare av fastighetsägaren.

Figur 8 - Stålbalk i tak som deformerats på grund av värmepåverkan, inringat i rött.

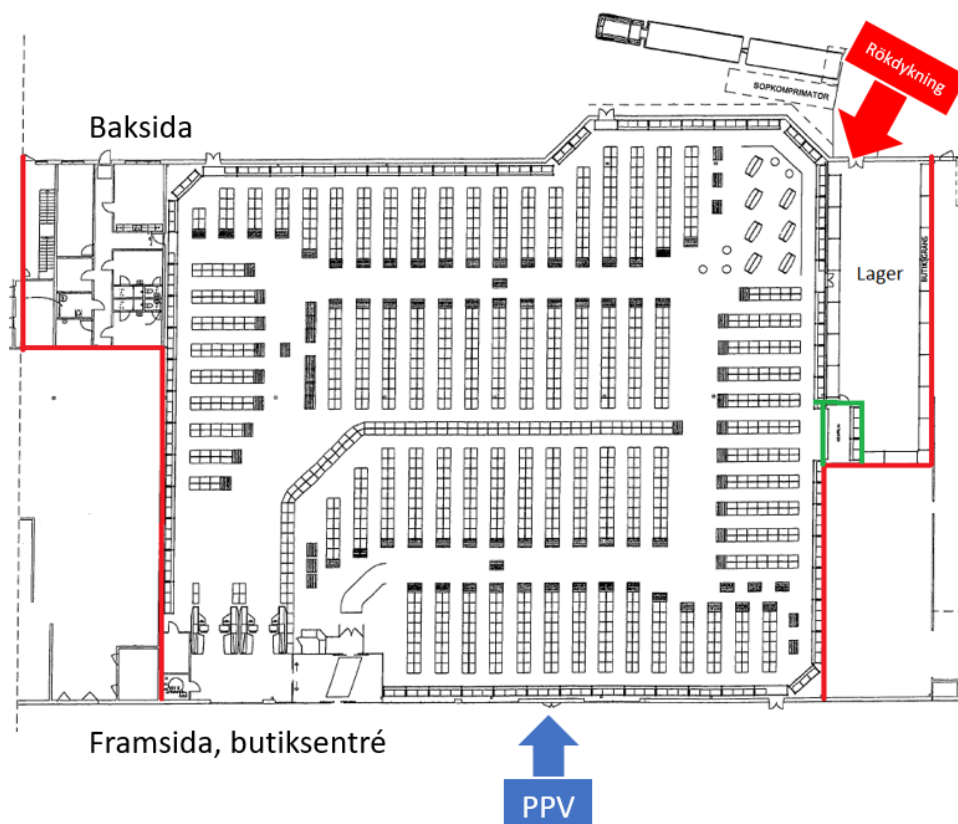
Redan vid framkomst får 1080 förslag från en styrkeledare att sätta Julas butiksdela i övertryck via framsidan och det genomförs direkt, samtidigt som man rökdyker mot lagret från baksidan. I Figur 9 illustreras varifrån trycksättning av butiksdela och rökdykning mot lager genomfördes. Vid denna tidpunkt visste inte befälen hur rumsindelning och brandcellsgränser såg ut, vilket innebar att trycksättningen kunde göra situationen bättre eller sämre och att det således var en chansning. Dock brukar lagerlokaler vara avskilda mot butiksdela, och rökdykarna hade märkt om det var öppet mellan lagerlokalen och butiksdelen, eftersom de då skulle få ett forcerat luftflöde mot sig. Utredarna tycker därför att denna chansning var befogad.

Figur 9 - Illustration varifrån rökdykning (röd pil) och trycksättning (blå pil "PPV") gjordes av Julas lokal. Öppningen mellan butikslokalen och lagret har ett jalousi (utan brandteknisk klass) som var stängt under brandförloppet.
