MSB
Enheten för lärande från olyckor

Olycksundersökning gällande brand i industrihotell, fastigheten Stålet 3 i Norrköpings kommun

Händelseadress: Malmgatan 18, Norrköping

Datum för händelsen: 2024-03-07

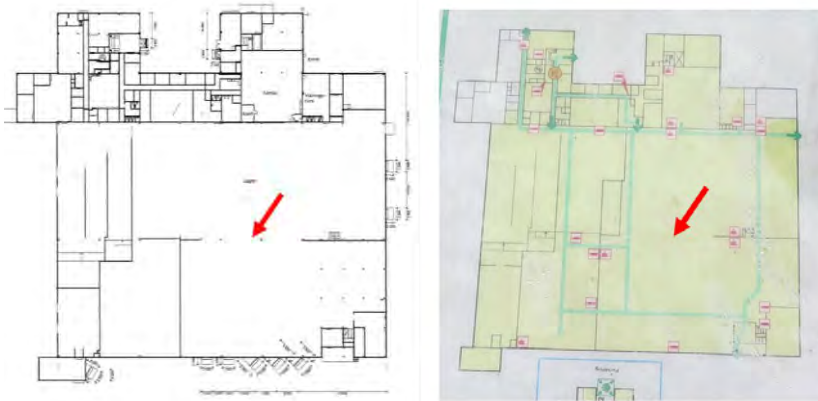
Figur 14 – Utifrån bygglovshandling (t.v.) från tillbyggnadsärende 2013 stod södra och norra lokalen i östra delen av industridelen då i öppen förbindelse med varandra. Det är tänkbart att dessa nyttjades som gemensam lokal vid tillfället. Detta styrks även av äldre utrymningsplan (t.h.) som observeras vid platsundersökning.

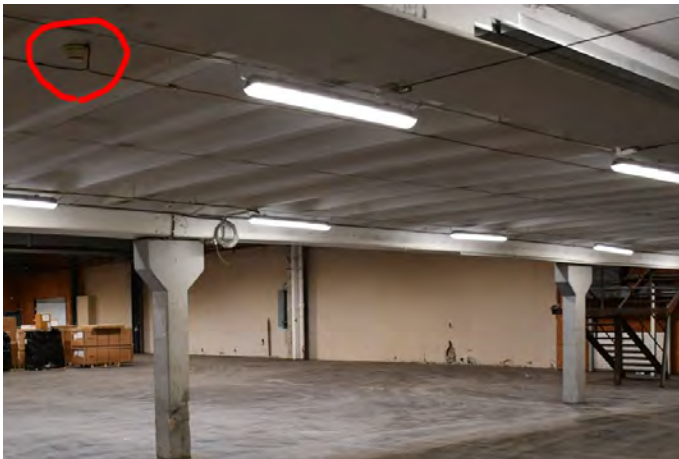
Figur 16 – Detektor synlig i tak under kontorsdelar i eventföretagens lokal. Kan antas höra till äldre larmanläggning som ej var i drift vid tillfället för branden.

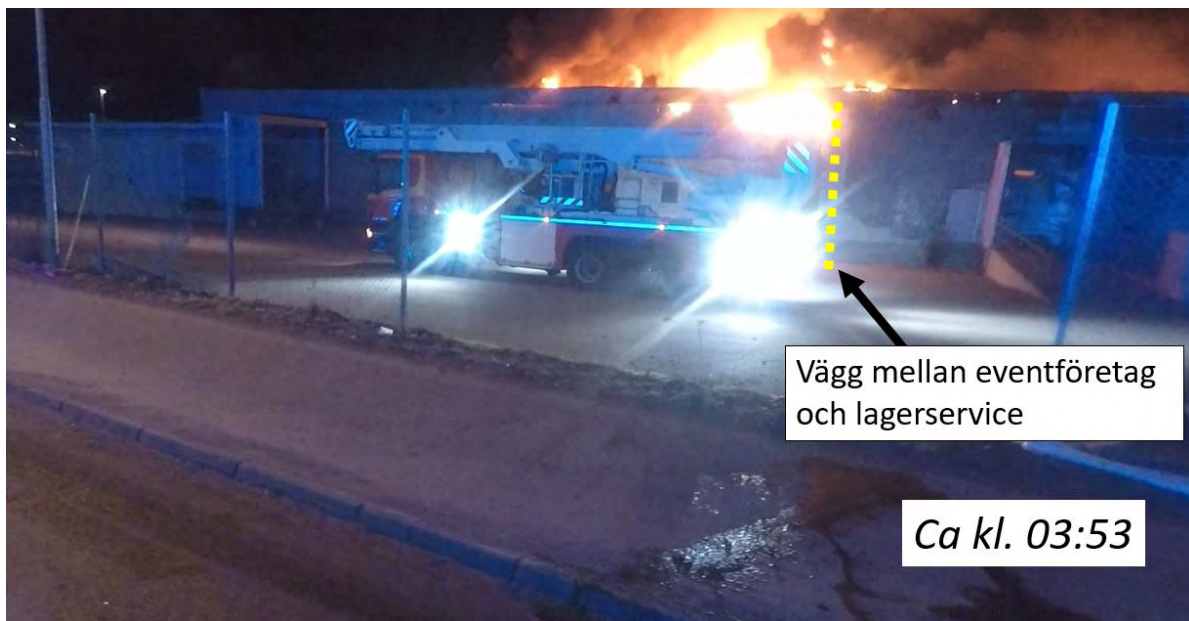
Figur 28 - Bildklipp hjälmkamerafilm cirka klockan 03:53. Omgruppering håller på att ske och hävare ska precis köras ut från området vid framsidan. Tydligt att spridning skett förbi tegelvägg mellan eventföretag och lagerserviceföretag.

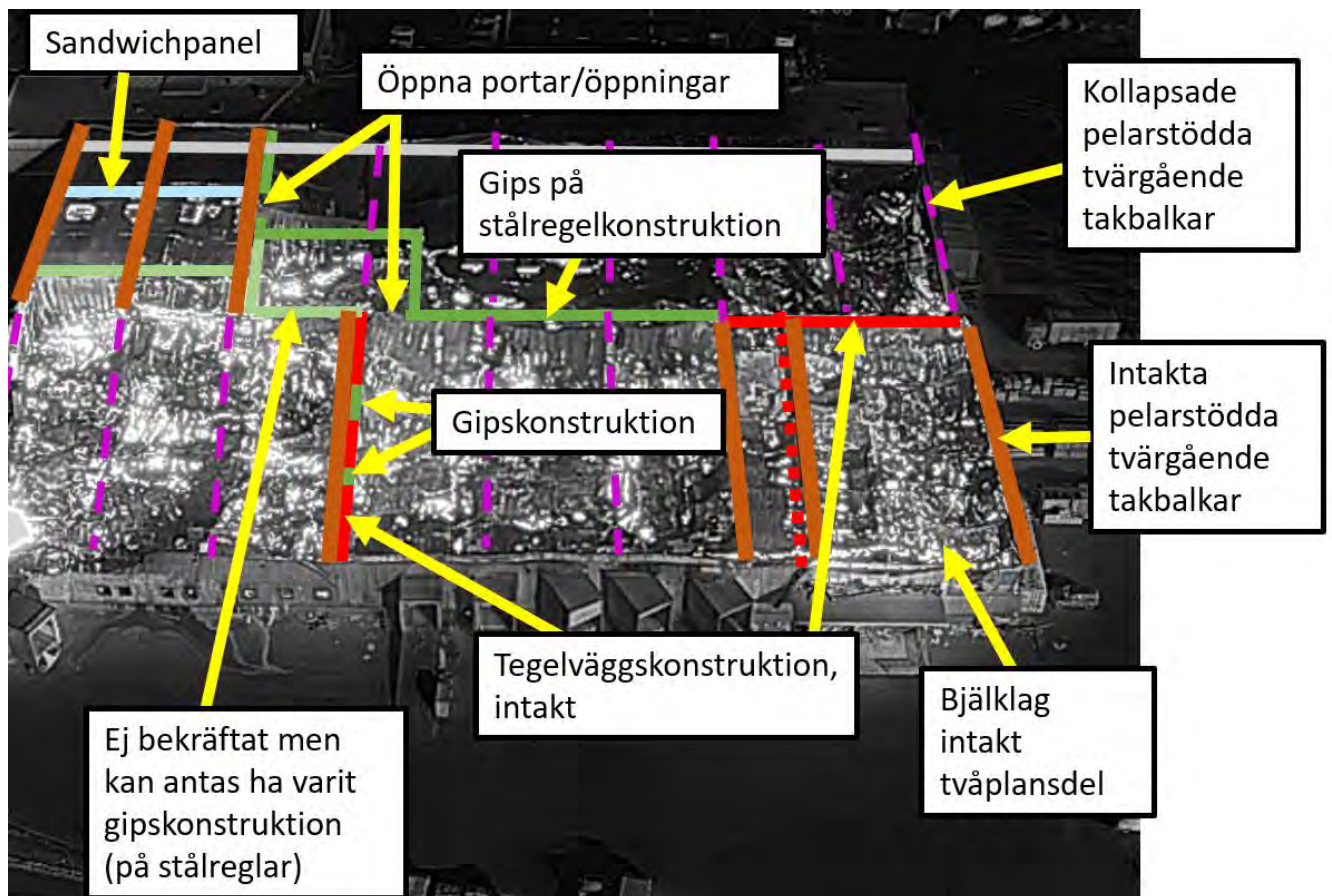
För att lättare relatera iakttagelser som gjorts gällande skadebilden till byggnadens utformning/konstruktion har följande figur tagits fram utifrån tidigare redovisat drönarfoto från polisen. Figur visar hur räddningstjänsten uppfattar lokalindelningen inom industridelen (se även figur 4) och hur konstruktion bedöms ha varit dem emellan. Av figur framgår även var byggnaden kollapsat dvs. var bärande takkonstruktionen gett vika.

Figur 32 – Figur som tagits fram i syfte att åskådliggöra skador i relation till lokalindelning och konstruktion.

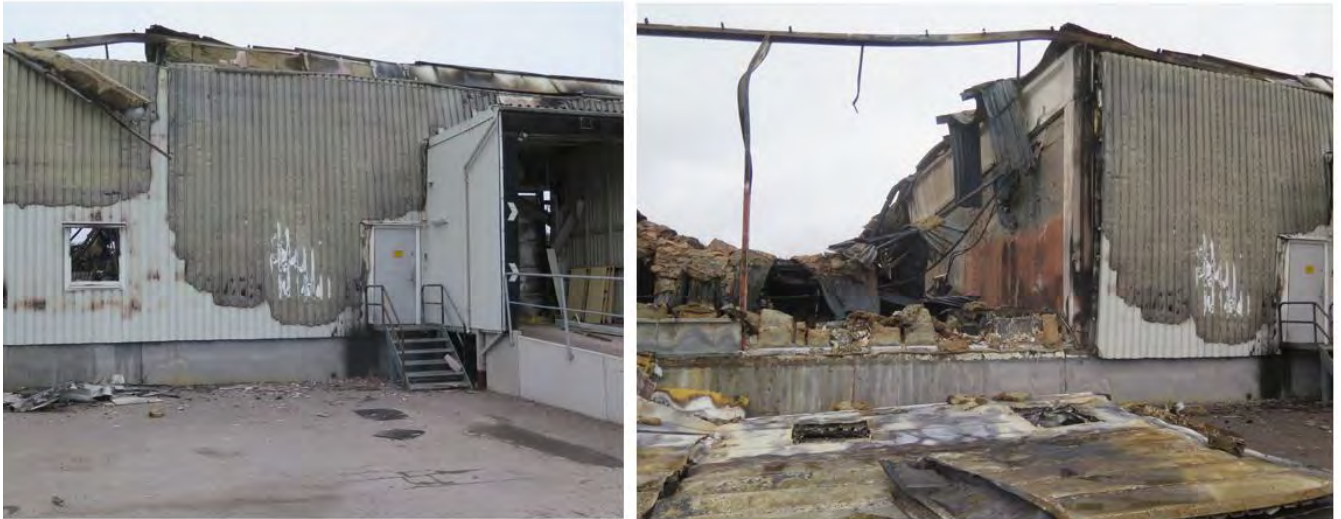
Figur 33 – Foto taget på framsidan vid platsbesök 240313 (t.v.) och platsundersökning 240321 (t.h.). Tegelväggskonstruktion mellan eventföretag och lagerserie är till synes intakt.

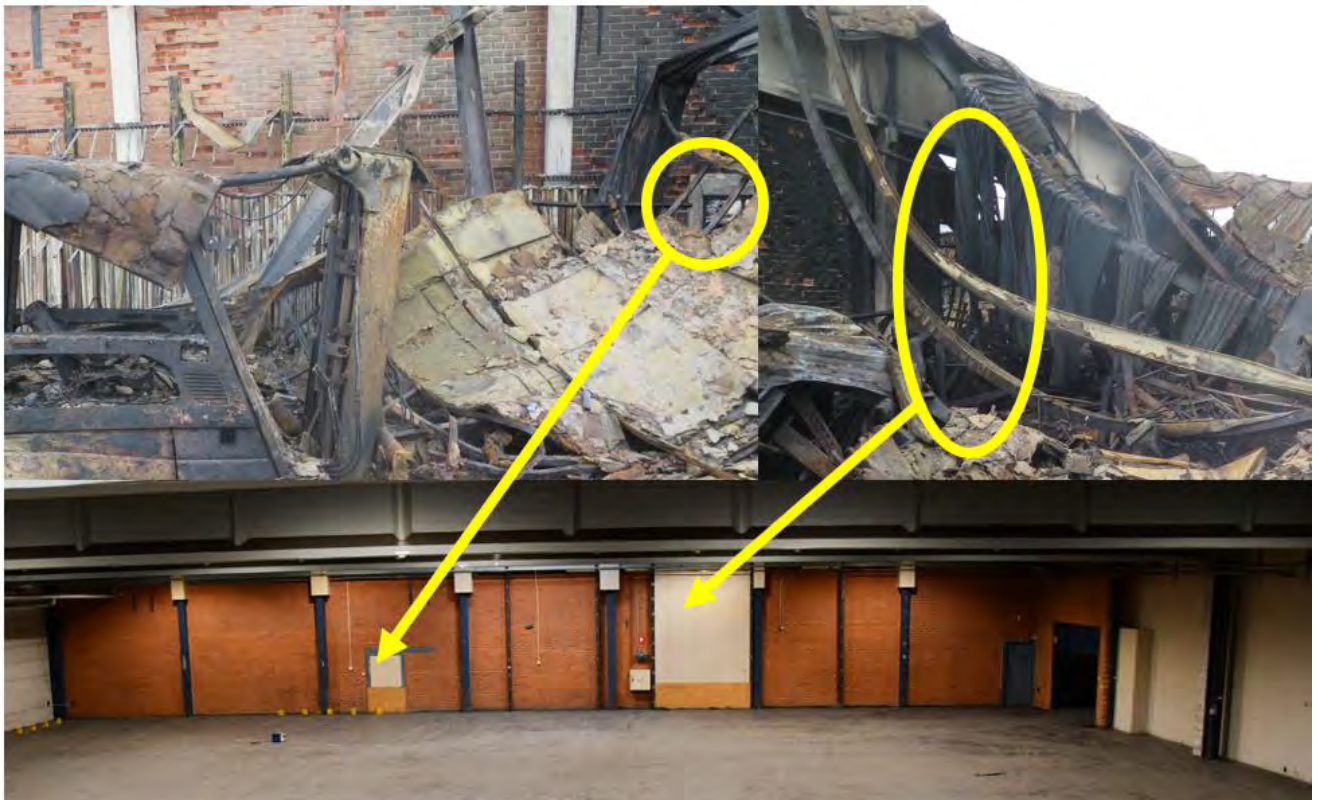
Figur 34 – Två öppningar observeras i tegelväggen från eventföretagens lokal mot lagerservicelokalen vid undersökning 240321 och dessa bör kunna härledas till igensatta öppningar i väggen som kan iaktas i foto erhållet från representant för eventbranschföretag, taget i samband med inflyttning till lokalen. Det bedöms att dessa öppningar (antagligen en dörr och en port) har satts igen med gipskonstruktion.

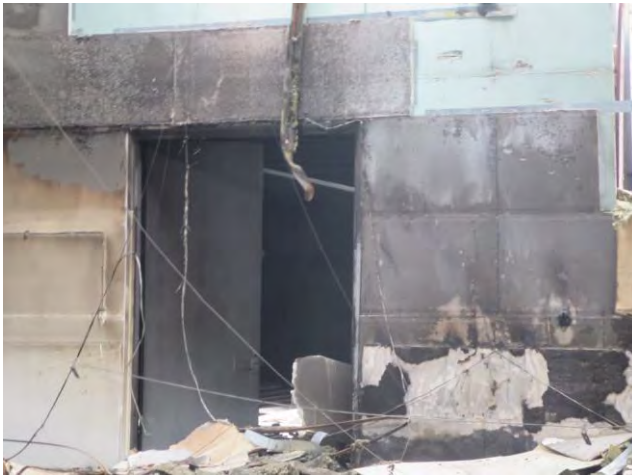
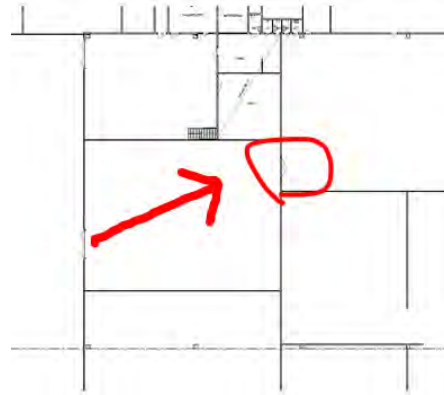
Figur 37 – Öppen port mellan mindre tomställd lokal till större vakanta lokalen där viss mängd material förvarades och. Foto taget från utsidan genom glipa i porten till lokalen vid platsbesök 240313. Se även figur 9.

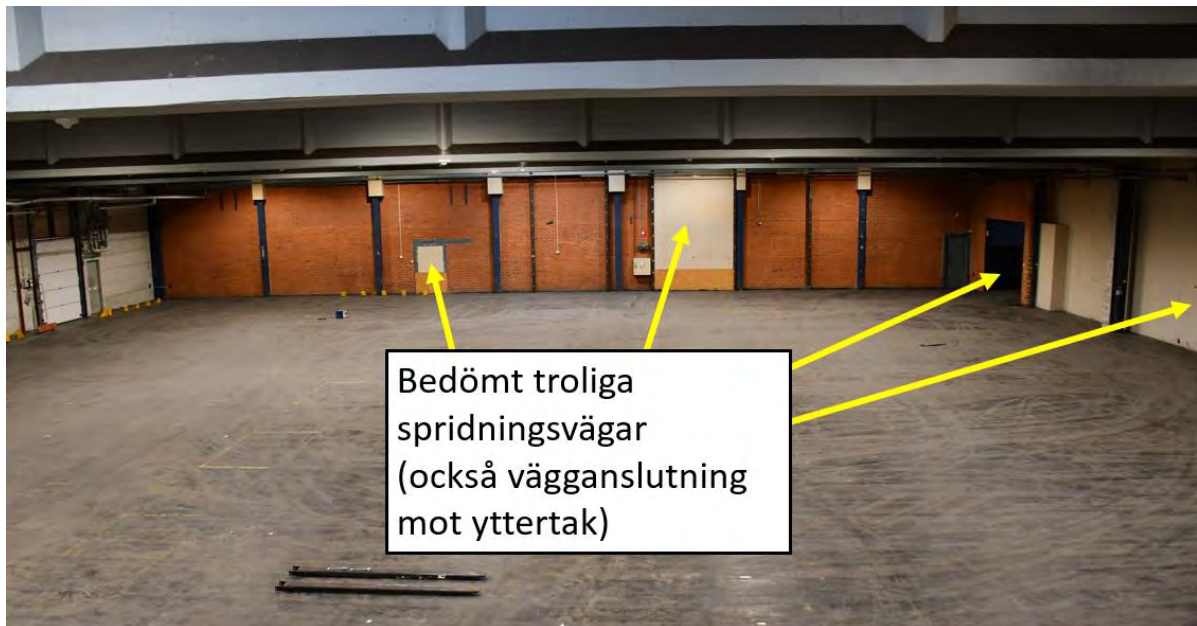
Figur 39 – Bedömt troliga spridningsvägar till andra lokaler från startutrymmet. Foto taget i samband med inflyttning 2019, erhållet från företagets representant.
