Olycksutredningsrapport

Brand i flervåningsbus centrala Härnösand

Händelsetyp: Brand i byggnad, flervåningshus

Typ av skada: Brand, rök och vattenskador i byggnad

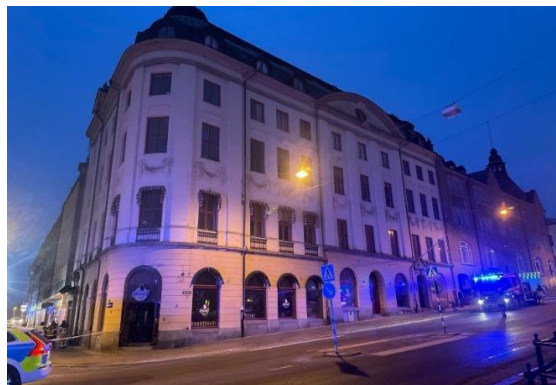
Figur 1 Aktuell byggnadsdel

Byggnaden består av sammanbyggda flervåningsbyggnader. Aktuell byggnadsdel har sju våningsplan inklusive källarplan och vindsvåning och i dagsläget har denna byggnadsdel två trapphus samt spiraltrappa mot innergård. I källarplan som nås via hiss finns förråd och pannrum. Källaren ansluter också till ett gammalt trapphus som är igensatt på våningen ovanför. Bottenvåningen inrymmer restaurang med ingång från gatan. I det ena trapphuset finns på våning ett en större kontorslokal och på våning två, tre och fyra lägenheter. På våning två och tre nås den tredje lägenheten på våningsplanet via balkong från trapphus ut mot innergård som ansluter direkt till lägenhetens entrédörr. Vindsvåningen består av träreglade förråd. I det andra trapphuset i byggnadsdelen finns samlingslokaler, kontorslokaler och liknande. Byggnadsdelen är uppförd 1930 och aktuell byggnadsdel renoverades 1998 efter brand i byggnaden. I omgivningen finns flertalet flervåningshus med lägenheter, restauranger, butiker, bankkontor, kontorslokaler och galleria.

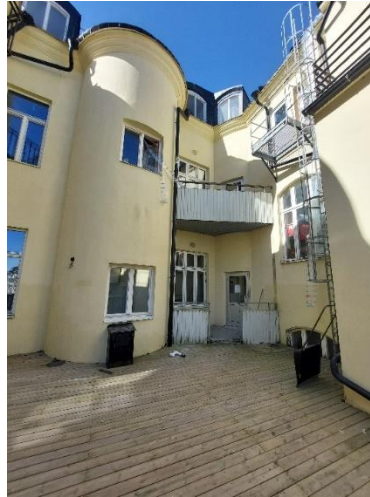
Figur 2 Bild tagen från innergård på våning två och tre

Byggnadsdelen har murad fasad med puts och trätak med papp och falsad kopparplåt. Byggnaden har bjälklag och bärande konstruktion även i form av timmerstommar. Takfoten är stängd med ytskikt i puts. Efter en brand 1998 har lägenheterna i byggnadsdelen renoverats och ytskikten mellan lägenheterna förstärkts med gipsskivor. Aktuell lägenhet där det brann på och i anslutning till spis under eftermiddagen är en lägenhet på två rum och kök på våning tre. Larmet under kvällen inkom gällande rökspridning i lägenhet ovanför den där det brunnit tidigare på dagen. Bjälklag mellan lägenheterna är djupt, cirka en halvmeter med innertak som byggts på.

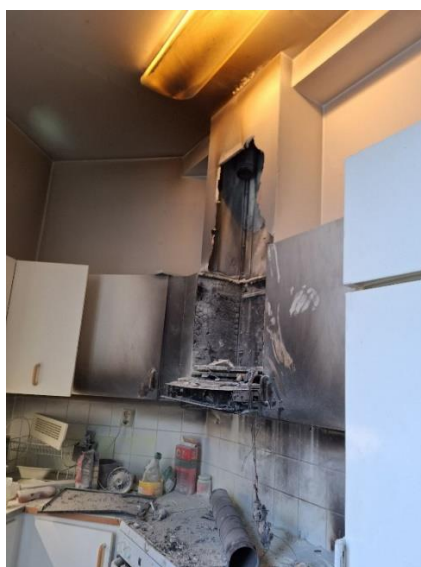
Bilder tagna på köket i branddrabbad lägenhet på våning tre under insats på eftermiddagen och vid platsbesök 2024-05-23 har analyserats. I Figur 3 som är tagen 14:52 2024-04-23 syns brandskador på skåpluckor, spisfläkt och sotavlagringar upp mot bjälklag. I Figur 4 syns att friläggning av fläkt gjorts i samband med insats i lägenheten. Skåpluckor hade inte under insats monterats ned och spånskiva samt gipsskiva i vägg bakom spisfläkt hade inte rivits bort. På bilden syns också hur spisfläkt och ventilationspipor ansluter upp mot bjälklag/trossbotten.

Figur 3 Bild på köket i branddrabbad lägenhet under eftermiddagen

Orsakerna till att brandspridning från brand i anslutning till spis och spisfläkt till bjälklag inte upptäcktes vid den första insatsen under eftermiddagen bedöms vara det djupa bjälklaget samt gipsskiva bakom spisfläkt som medförde svårigheter att se indikation på värme med IR-kamera samt att metoder som att riva och frilägga hade kunnat genomföras i större utsträckning. Kontroll av brandspridning genomfördes men tillämpning av ytterligare metoder hade kunnat vara relevant. Bevakning av fastighetsägare i form av kontroller i timmesintervaller bedöms inte ha varit effektivt då boende i lägenheten på våning fyra inte var borta mer än en halvtimme till timme och att rökspridningen då upptäcktes efter denna kortare stunds frånvaro. Kontinuerlig bevakning kan ha haft effekt men det är svårt att bedöma.

En bakomliggande orsak till att brandspridning inte upptäcks bedöms kunna vara avsaknad av utrustning som behövs för att genomföra kontroller. I detta fall hade någon form av inspektionskamera att använda i ventilationsrör eventuellt kunna användas för att upptäcka brandspridning. Det saknas även kunskap och kompetens i andra tänkbara metoder som att använda kolmonoxidmätare för att bevaka och följa upp om det pågår en konstruktionsbrand i byggnaden.

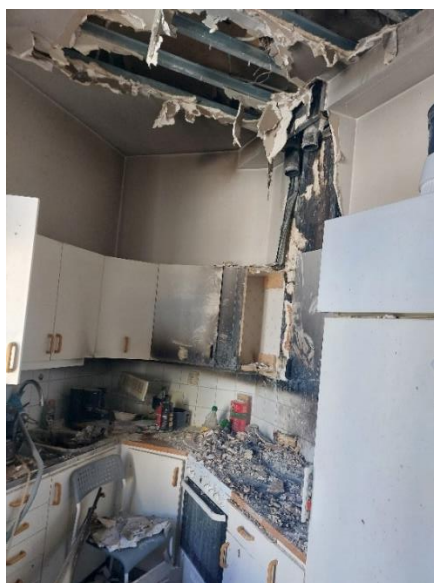
Figur 4 Bild på kök i samband med platsbesök 20240523
