# RÄDDNINGSTJÄNSTEN MJÖLBY

## Olycksutredning

## Brand i biograf Saga

## Mjölby

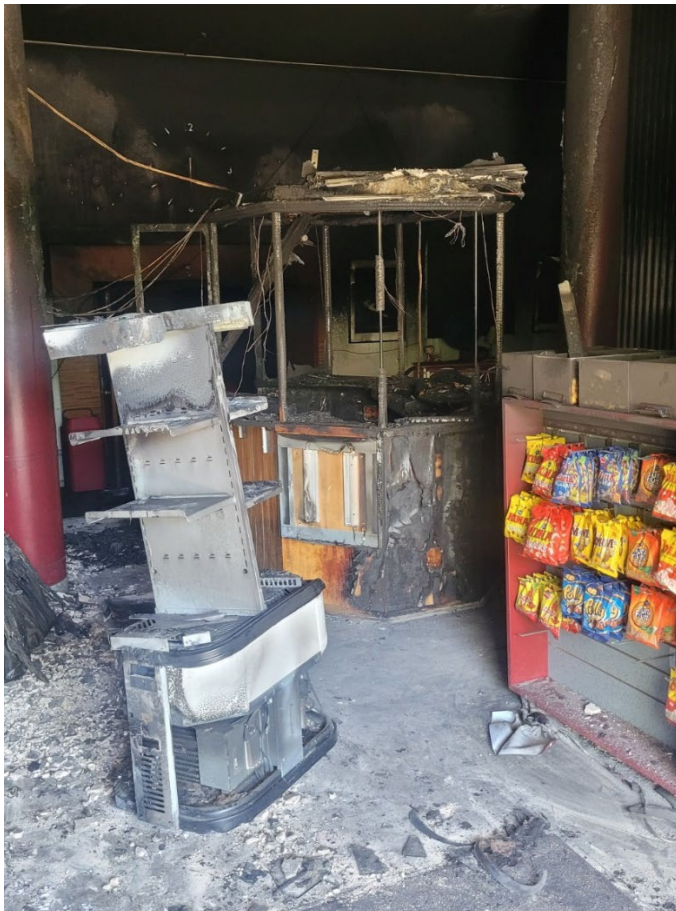
Enligt polisens bedömning startade branden i biografens foajé i anslutning till biljettluckan. Där fanns det elektronik i form av kassatorer, skärm, streckkodsläsare, läsplatta, biljettkodsläsare, biljettscanner, batterier och kablar. Denna utrustning var kraftigt brandskadad. Det fanns även övervakningsfilm från biografens foajé. På filmen ser man att det plötsligt börjar ryka i biljettkuren ungefär klockan 05.41.

*Bild 2: Foajén där branden startade. Branden startade i biljettkuren. Drickakylen var tidigare placerad mellan biljettkuren och godishyllan. Räddningstjänstens bild.*

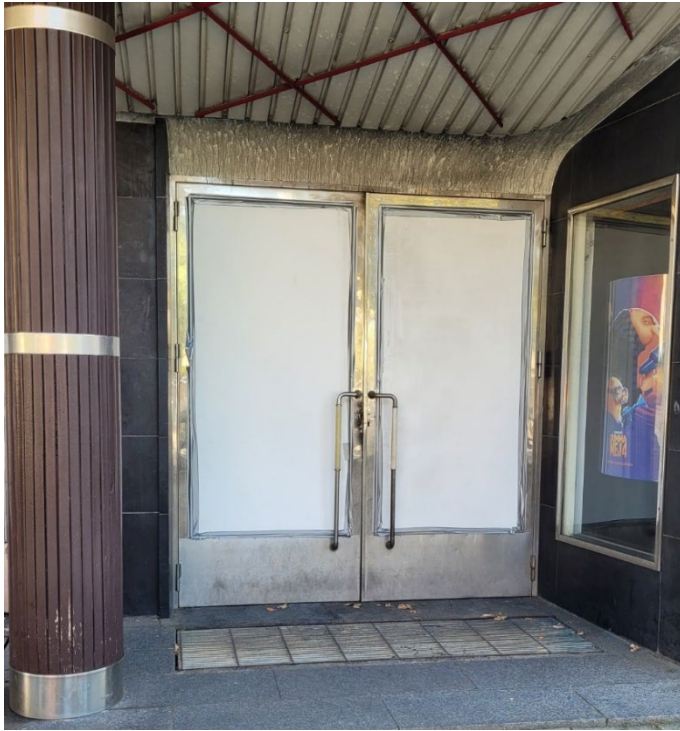
*Bild 4: Vid dörrbrytet gick fönsterrutan i entrédörren sönder. En av rökdykarna upptäckte senare en skärskada på axeln som med stor sannolikhet kom från en glasbit från dörren. Räddningstjänstens bild.*

Efter insats upptäckte den ena rökdykaren att hen fått en skärskada på ena axeln. Detta orsakades med stor sannolikhet av en glasbit från entrédörren. När dörren bröts upp gick glasrutan sönder och en glasbit måste ha hamnat under remstället och på så sätt skavt under insatsen vilket orsakade skadan. Även larmstället hade gått sönder på motsvarande ställe på axeln. Brandmannen fick uppsöka sjukvård och skärsåret syddes.

Att undvika skador som sårskadan en brandman ådrog sig under insatsen är svårt. Men med denna händelse i närtid kan vi ta det som en påminnelse att lägga en extra sekund på att borsta bort glassplitter eller dylikt när vi vid larm eller övning utsätts för detta.

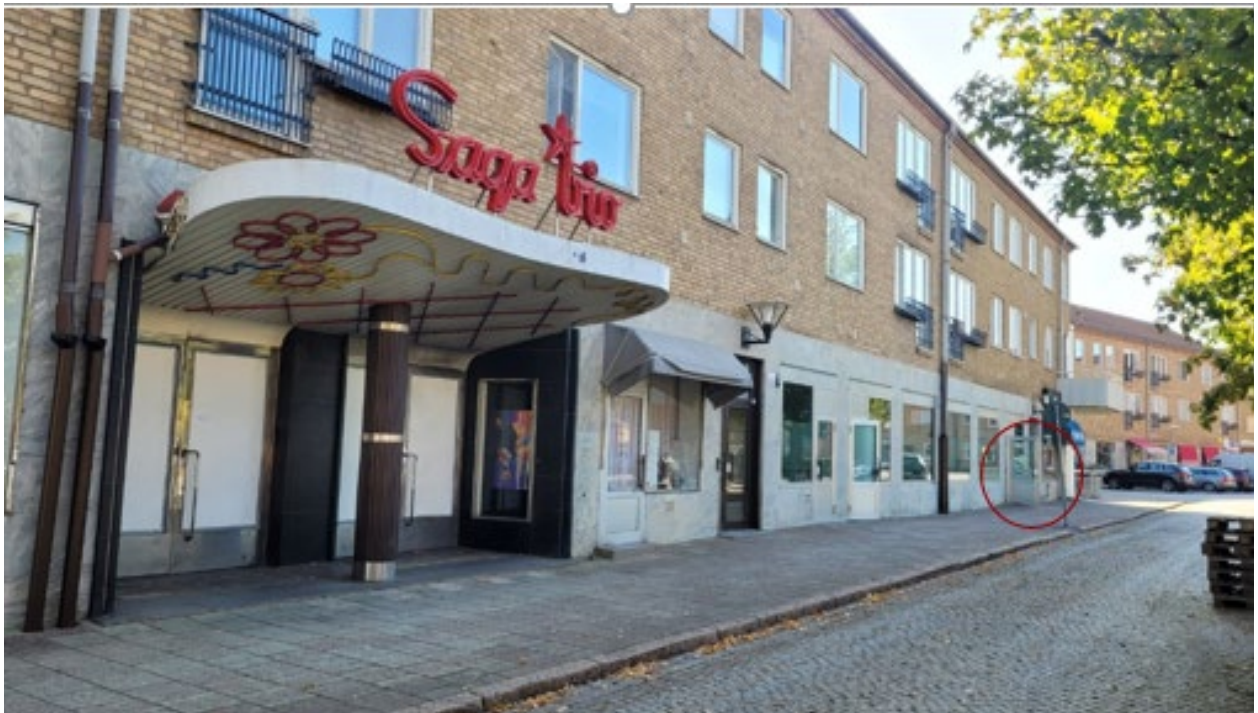
*Bild 5: Trappuppgång 2c är den markerade dörren. Räddningstjänstens bild.*

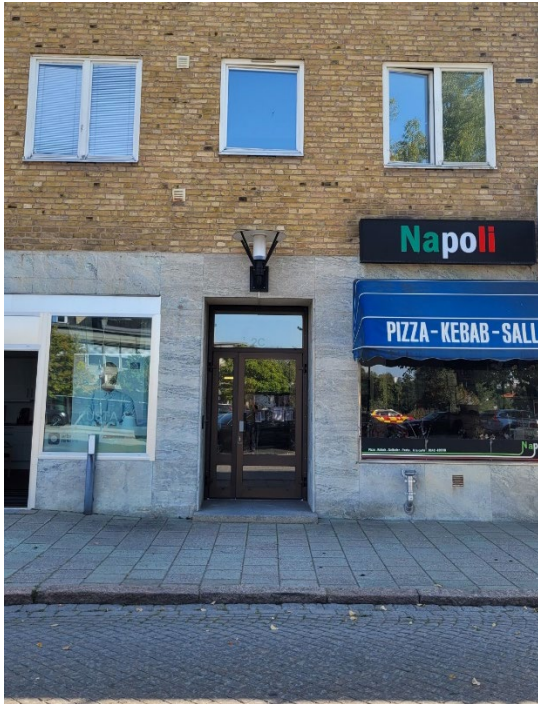
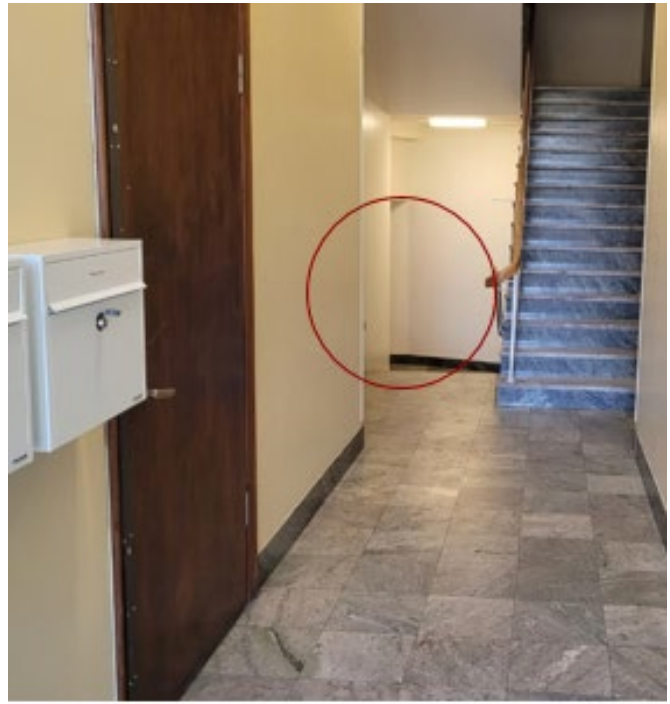
*Bild 6 och 7. Trappuppgång 2c blev rökfylld p.g.a. av att en dörr stod öppen. Räddningstjänstens bilder.*

När de boende i huset efter utrymningen skulle få återgå till sina lägenheter visade det sig att det ena trapphuset var rökfyllt p.g.a. att en dörr stod öppen som ledde till ett utrymme bakom scenen.

Vad som orsakade att dörren till biografens bakre utrymme stod öppet finns det ingen officiell förklaring till och därför är det svårt att ge förslag på åtgärder. Men om ägare eller ägarrepresentanter får uppdraget att kontrollera utrymmen bör de informeras att dörrar till alla kontrollerade utrymmen skall stängas och att allt annat skall rapporteras till IL.

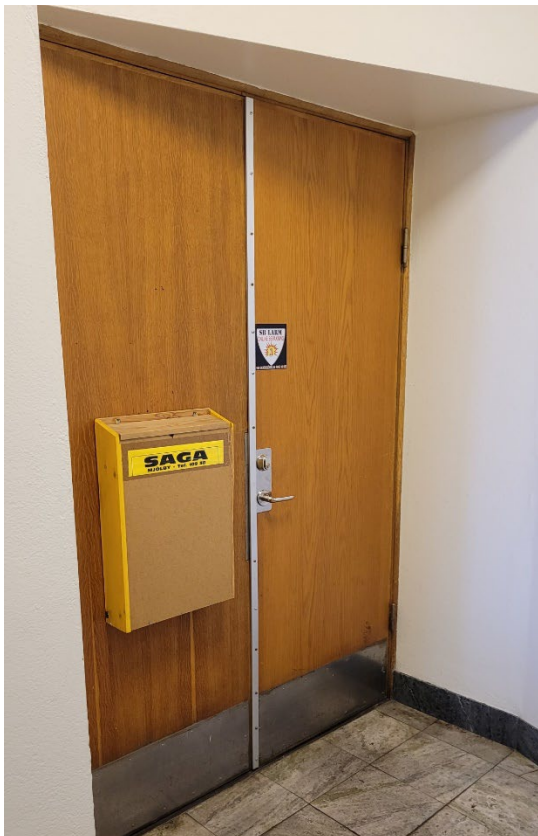
*Bild 8: Dörren ligger längst in i trappuppgången några trappsteg ner. Dörren kan stå öppen utan att det syns i trapphuset. Räddningstjänstens bild.*
