**Brand i byggnad, Hultsfreds kommun
2024-09-09**

Årsnummer, händelserapport:
G2024.106599

Utredning utförd av:
Michael Hesselgård oktober 2024

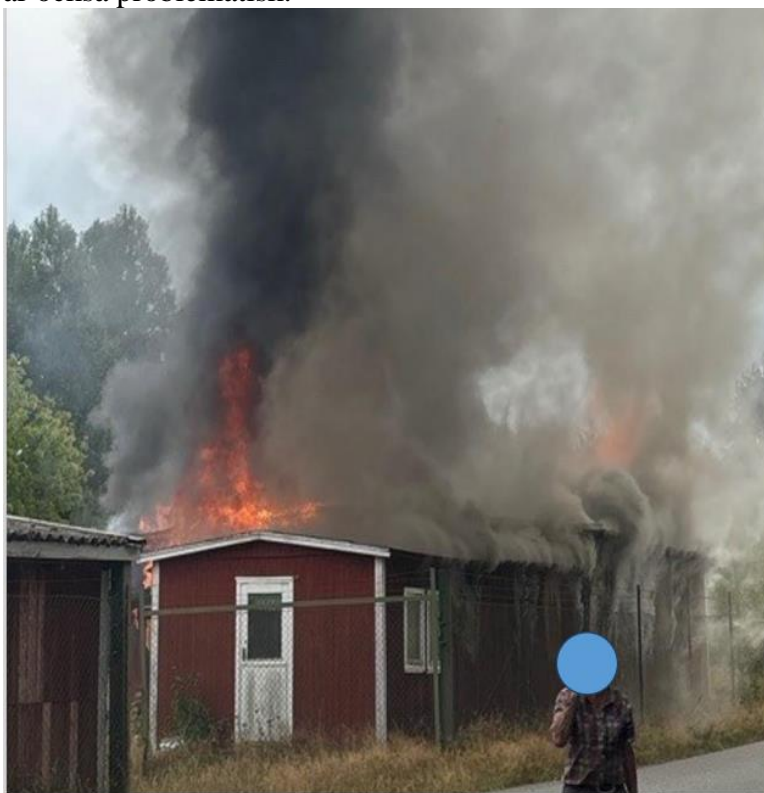
Bild vid framkomst av 268-7080 kl 13:32

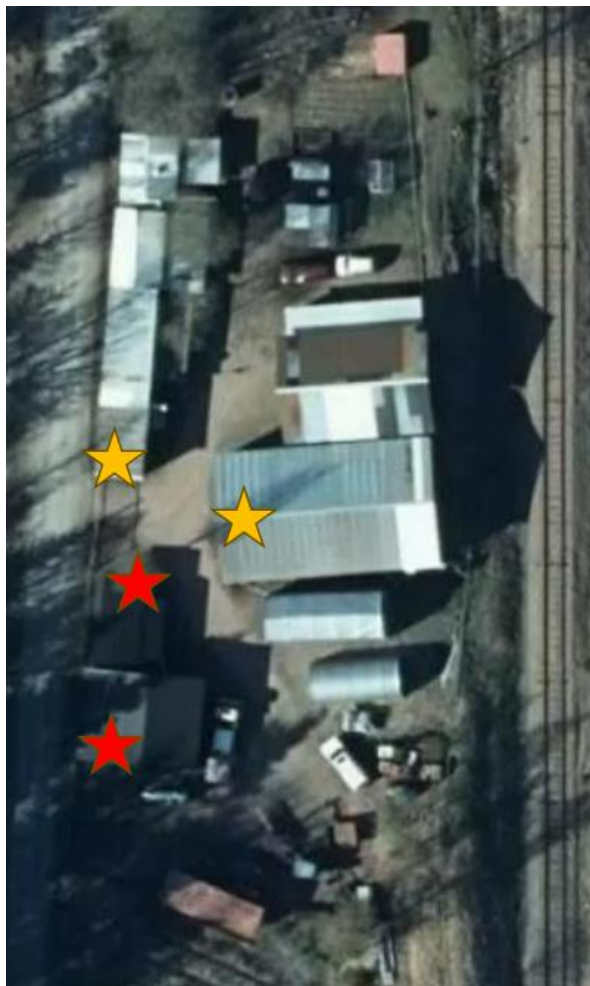
Byggnader med röd stjärna är startbyggnaden.

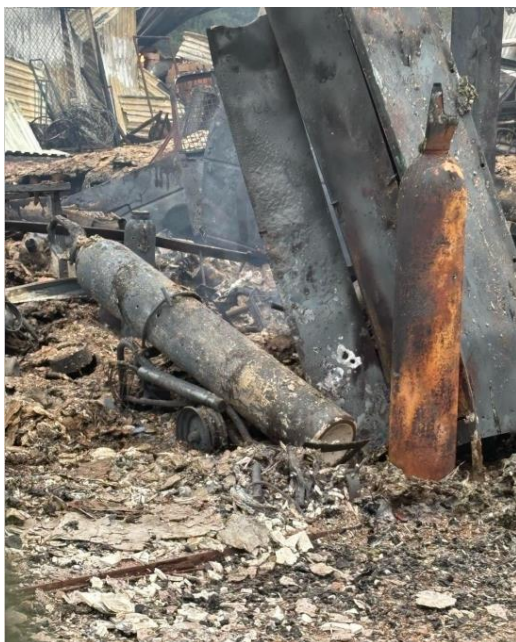
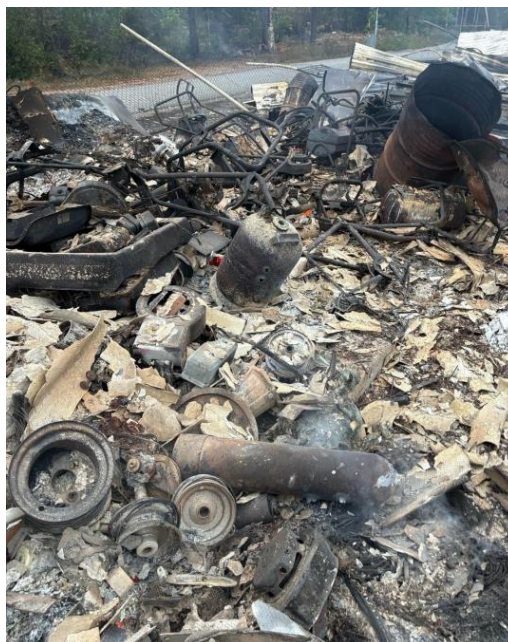
Branden orsakade stora materiella skador på grund av risken för kärlsprängning och att det blir en passiv insats. Branden sprider sig till flera byggnader som ligger i nära anslutning till varandra. Branden sprider sig även till terräng. Det föranleder ett tågstopp, då järnvägen ligger i direkt anslutning till fastigheten. Svart rök sprider sig i södra delarna av Hultsfred tätort och föranleder ett VMA. Även utrymning av personer inom riskområdet på 300 meter genomförs och området spärras av. Insatsen med att offensivt kunna släcka branden fördröjs eftersom man inväntar skytt som kan oskadliggöra tryckkärlen. Totalt punkteras 8 styck gasflaskor.
