Enheten för lärande från olyckor

## **Olycksundersökning gällande Brand i byggnad, Restaurang på fastigheten Golvet 4 i Norrköpings kommun**

Händelseadress: Bäckgatan 8, 603 47 Norrköping

Datum för händelsen: 2024-11-13

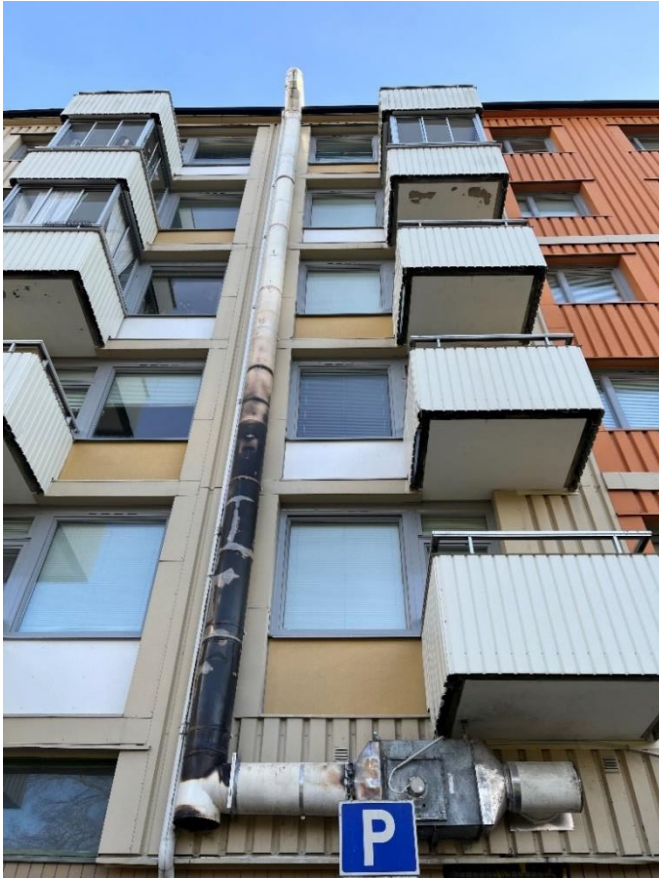
Enligt vittnesuppgifter till insatspersonal ska det före räddningstjänstens framkomst ha brunnit längs med utsidan av rökkanalen mot fasaden. Lågor ska även ha slagit ur toppen av rökkanalen.

Figur 2 Rökkanalen utmed fasaden, även fläkten syns bakom parkeringsskylten.

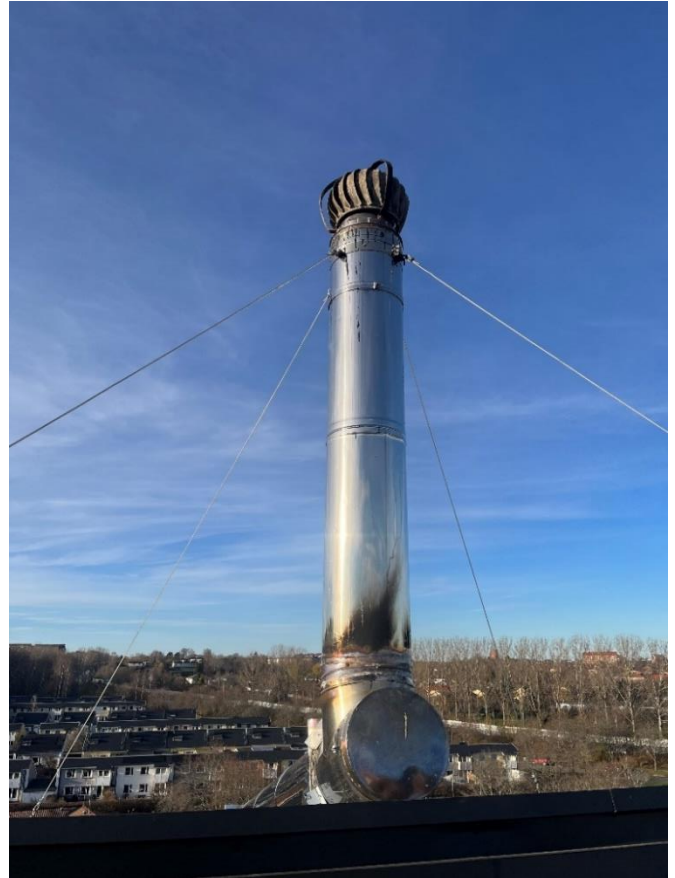
Figur 3 Rökkanalens utlopp (Skorstenstoppen).

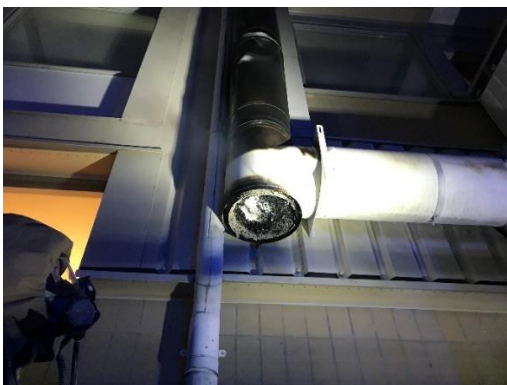
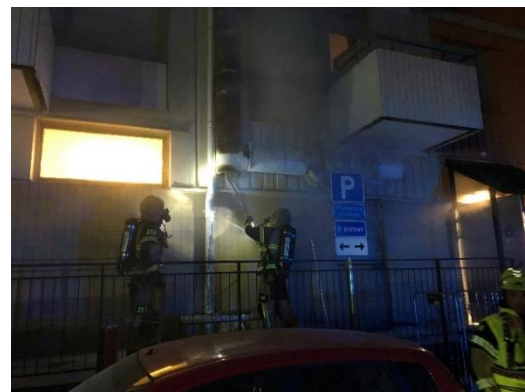
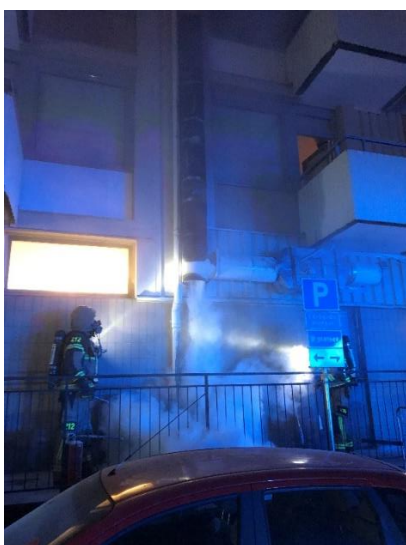
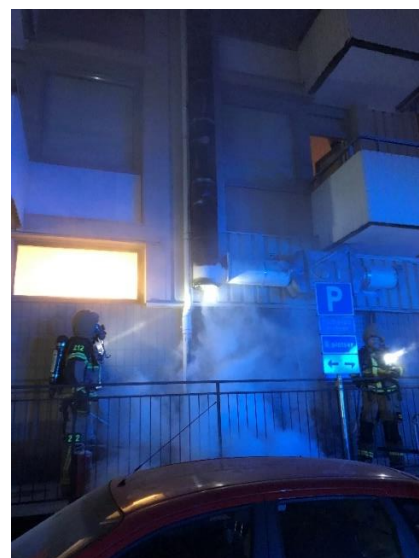
Räddningstjänsten kontrollerar rökkanalen i sin helhet samt tak och angränsande konstruktion och konstaterar att temperaturen faller. Räddningstjänsten öppnar upp en renslucka i botten av rökkanalen och försöker påskynda avkylningen genom att använda pulversläckare. En ansamling av försmutsning bestående av sot, aska och matfett blockerar åtkomsten till rökkanalen bakom rensluckan. Räddningstjänsten använder då en sluten vattenstråle för att bryta igenom blockeringen för att sedan återigen försöka påskynda avkylningen genom att använda pulversläckare. Inga ytterligare åtgärder utförs.

Figur 5 Rensning av blockering vid insats.

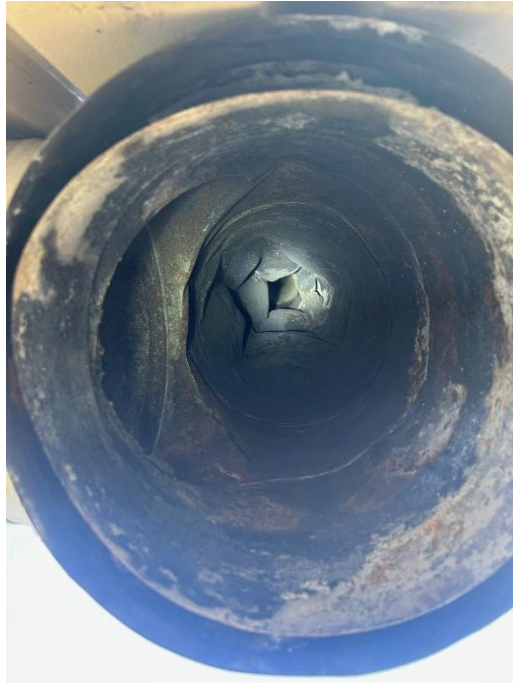
*Figur 9 Insidan av rökkanalen är kraftigt deformerad vilket påvisar stor värmepåverkan.*

Samtliga skorstensmoduler är påverkade av branden. Det finns tydliga spår av läckage vid varje skarv. De svarta ringarna som syns längs med rökkanalen på bilderna ovan påvisar att branden har spridit sig utanför rökkanalen. Rökkanalen är kraftigt deformerad invändigt och även utsidan visar på deformation. På den nedre tredjedelen av rökkanalen har ytterhöljet blivit så starkt värmepåverkat att färgen antänt (Rökkanalen ska vara målad/belagd med värmebeständig färg/ytskikt.). Rökkanalen i sin helhet anses förbrukad efter branden.

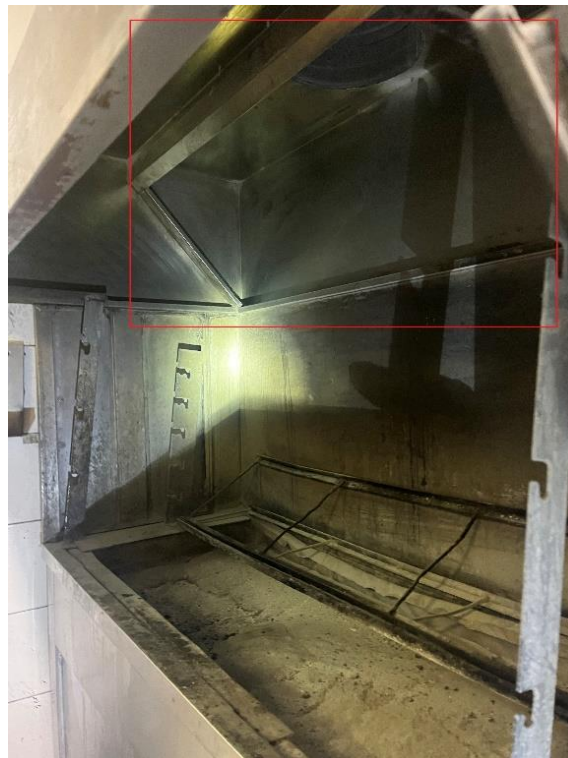
En försmutsning bestående av sot (oförbrända rökgaser) och fett från matlagningen i kolgrillen har ansamlats i rökkanalen. Denna ansamling av brännbara restprodukter har sedan antänts (bedöms ha börjat som en glödbland i samband med eller efter avslutad eldning i kolgrillen). Kolgrillen saknar gnistreducerande system vilket möjliggör för glöd, gnistor och öppna lågor att obehindrat stiga upp i rökkanalen och orsaka antändning.

Figur 10 Den röda markeringen visar avsaknaden av gnistreducerade system.

Ovanstående faktorer, i olika utsträckningar, har lett till att intervallen för rengöring inte varit tillräcklig och en försmutsning har ansamlats. Denna ansamling av brännbara restprodukter har sedan antänts, högst troligen av gnistor/flammor från kolgrillen som följd av att kolgrillen saknar system för att förhindra detta.

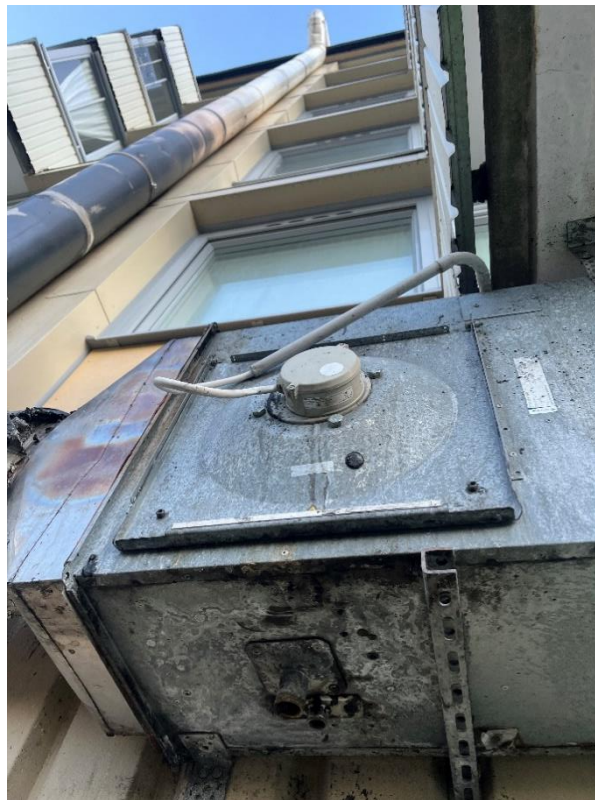
Rökkanalen är utrustad med en rektangulär kanalfläkt, modell KT 60-35-4 SWO, fabrikat Systemair, för att evakuera rökgaserna. Enligt tillverkaren är denna modell inte en godkänd rökgasfläkt utan en frånluftsfläkt utformad för att ventilera rena utrymmen som t.ex. en matsal eller en lägenhet. Denna fläkt är godkänd för transport av lufttemperaturer på max 42,3°C. Vid högre temperaturer påverkas fläktens funktion negativt vilket kan ge ett långsammare luftflöde genom systemet. Detta i sin tur ökar tiden för rökgasevakuering vilket leder till ökad avkylning vilket ökar försmutsning av rökkanalen.

Figur 11 Rektangulär kanalfläkt, modell KT 60-35-4 SWO placerad på fasaden.

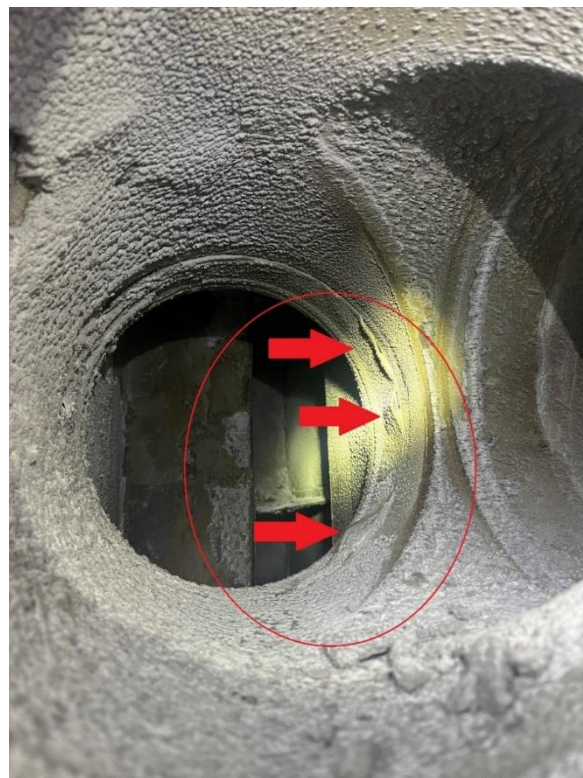
process påverkas följaktligen av distansen från förbränningskammaren till utlopp. I detta fall är rökkanalen även placerad utanpåliggande på byggnaden vilket tillåter att utomhustemperaturen också påskyndar avkylningsprocessen. Vidare konstateras vid platsbesöket att rökkanalen är otät, flera hål i systemet hittas. Rökkanalen är även ansluten till lokalens frånluftssystem genom en dragning i innertaket. Rensluckorna till rökkanalen saknar isolering och tillsluter inte fullt vid montering. Dessa läckage tillåter ytterligare inne- och uteluft att dras in i systemet. Snittemperaturen i Norrköping för perioden från senaste utförda sotning (rengöring) 2024-10-09 till branden 2024-11-13 var enligt SMHI 6,9 °C. Snittemperaturen mellan de två föregående sotningarna, 2024-08-13 till senaste sotning 2024-10-09, var 16,3 enligt SMHI.

Figur 12 Pilarna visar på skador i rökkanalen i en skarvning mellan två moduler.

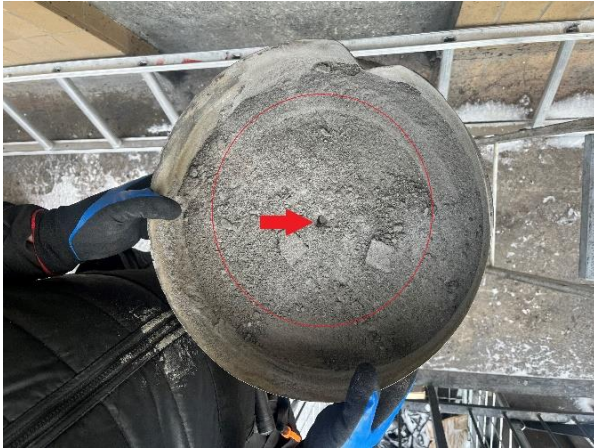
Figur 13 Pilen visar ett hål i en renslucka, ringen indikerar delar av luckan som ska vara beklädd med obrännbar isolering.

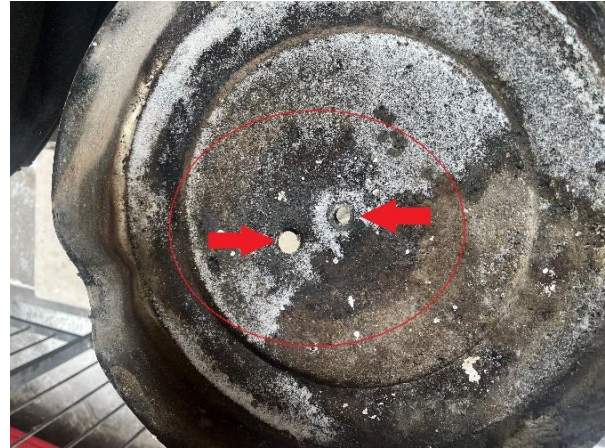
Figur 14 Pilarna visar två hål i en renslucka, ringen indikerar delar av rensluckan som ska vara beklädd med obrännbar isolering.

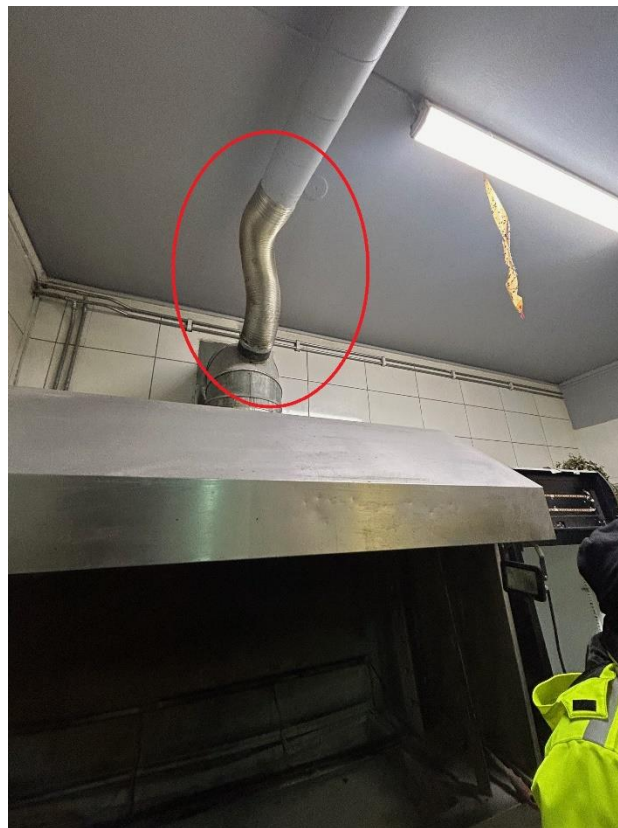
Figur 15 Markeringen visar frånluftsanslutningen på röckanalen.

Vid platsbesöket konstaterades aska i ventilationskanalen som förbinder frånluften och rökkanalen. Detta påvisar att det endast är tillfälligheter att branden inte spreds sig via frånluftsanslutningen och in i innertaket på lokalen vilket hade gett upphov till ett helt annat förlopp och insats från Räddningstjänsten.

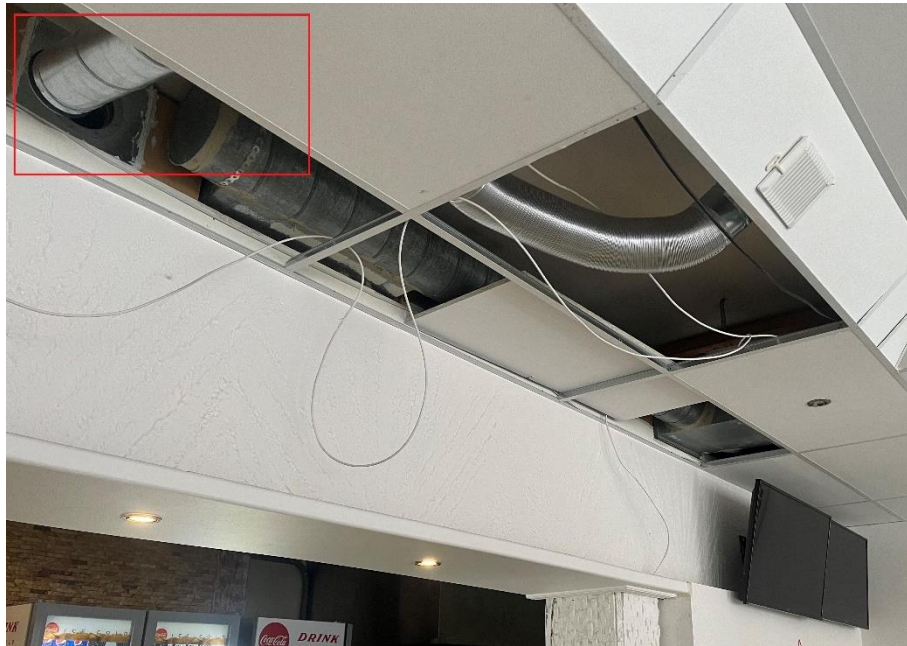
Figur 16 Markeringen visar mynningen i innertaket till frånluften som ansluter på rökkanalen.
