## Brandutredning

Undersökning enligt 3 kapitlet 10 § lag om skydd mot olyckor (SFS 2003:778)

### Brand i lägenhet, Västerås centrum, 2024-04-20

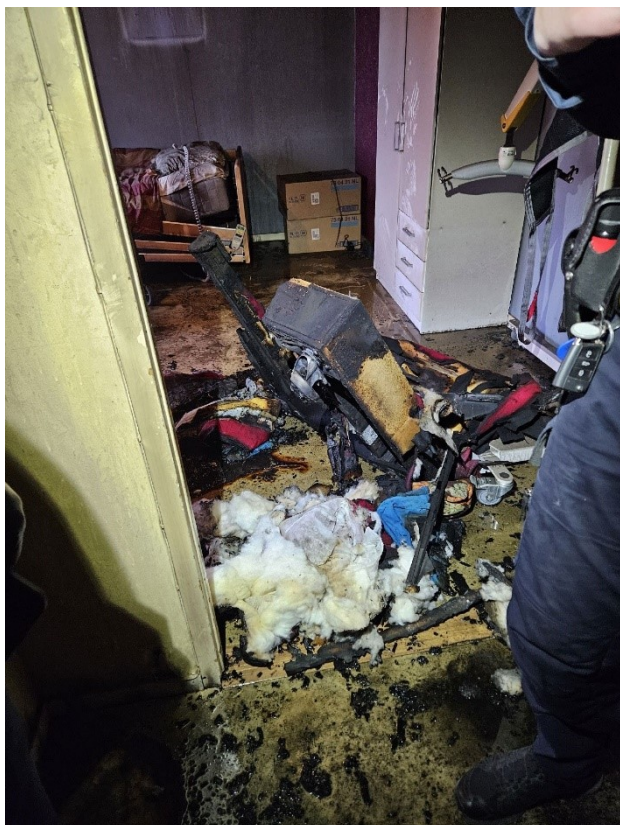
Golvytan under resterna av fåtöljen brandskadades. Omfattande rökskador uppkom i lägenheten.

Utbränd fåtölj, vy från hall (foto: Räddningstjänsten)

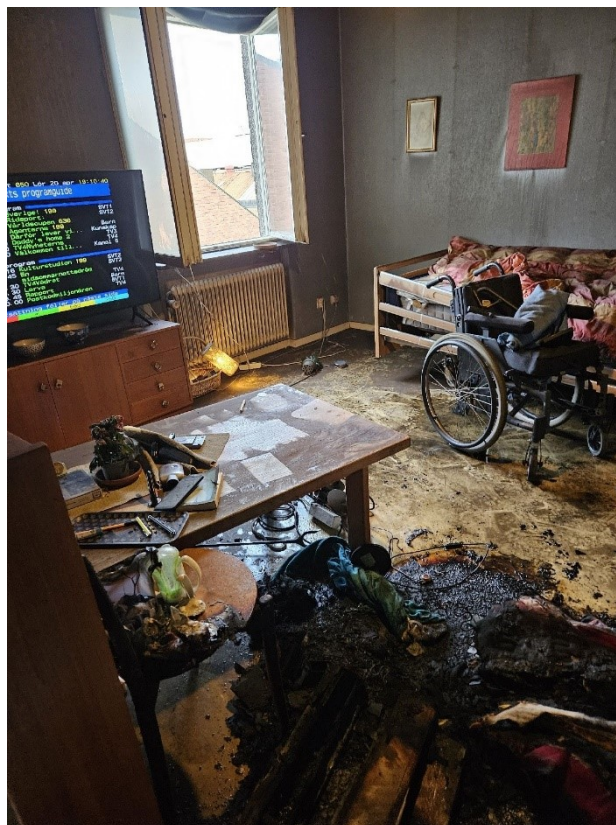
Vardagsrum, vy mot fönster (foto: Räddningstjänsten)

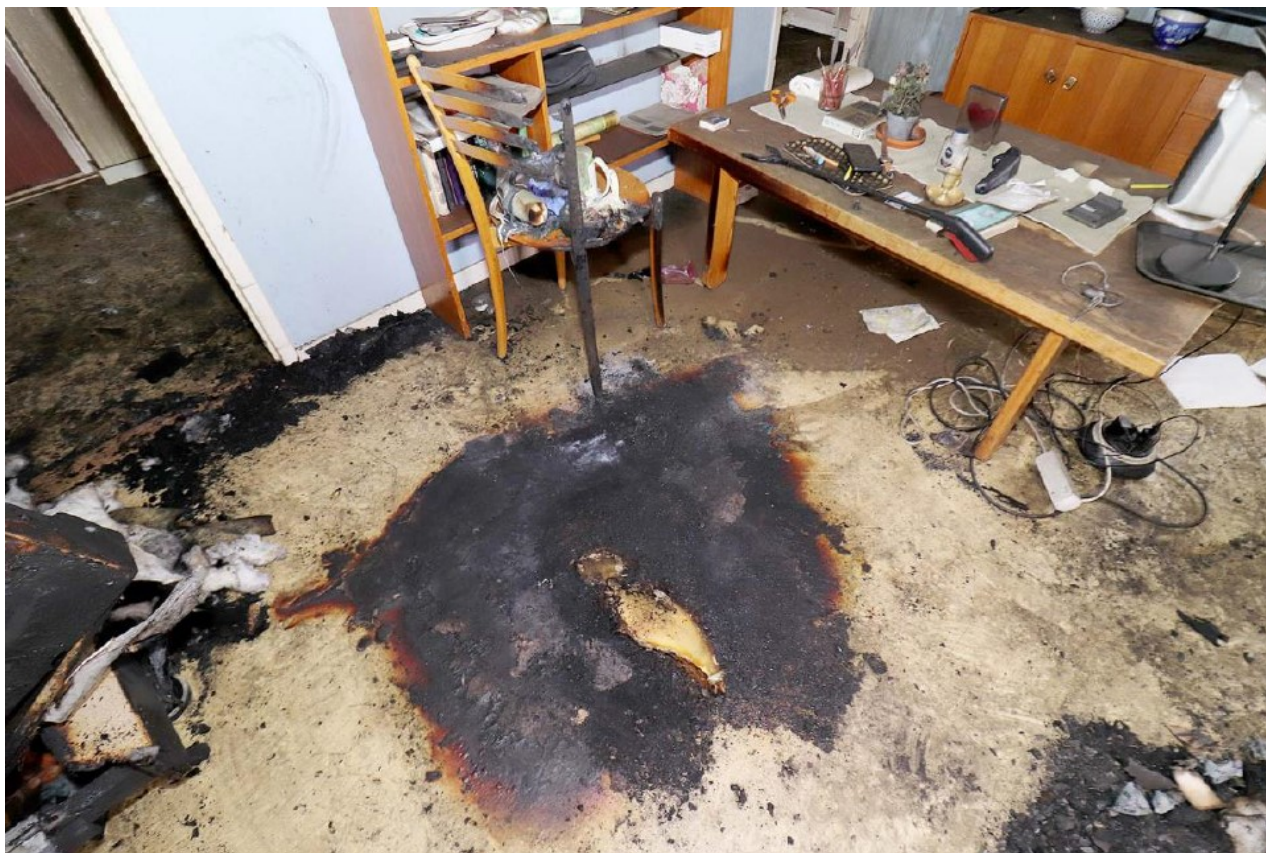
Frilagt primärt brandområde (foto: Polisen)

Vid brandplatsundersökningen<sup>7</sup> konstaterades att det hade brunnit på en mindre yta i vardagsrummet strax innanför öppningen mot hallen. I området fanns brandresterna av en fåtölj och några textilier<sup>8</sup>. Fåtöljen hade tippat bakåt och dess ryggstöd låg mot golvet.

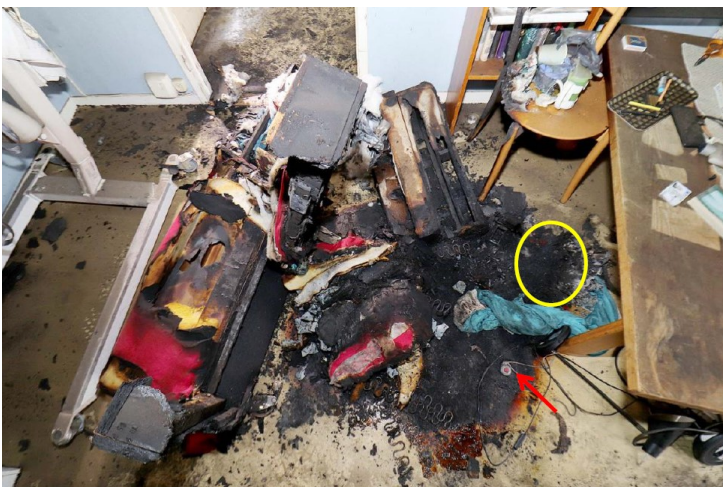
En brandskadad stol stod med ryggstödet mot en oskadad bokhylla. I brandresterna på golvet låg en larmknapp med halsrem tillhörande trygghetslarmet. Under brandresterna nedanför bordet påträffades en ljusstake av metall. Elförbrukare<sup>9</sup> i närheten av brandområdet uppvisade inga brandskador.

Larmknapp för trygghetslarm (röd pil), ljusstake av metall (gul elips) (foto: Polisen)

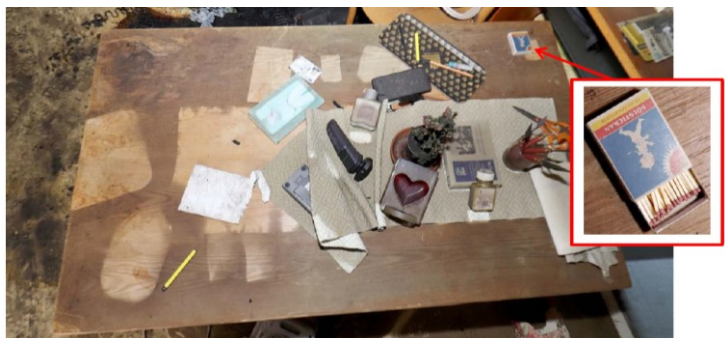
Sotfria ytor på bordet (foto: Polisen)

På bordet låg en tändsticksask. Under tändsticksasken fanns en sotfri yta som indikerade att asken låg på bordet under pågående brandförlopp. Någon liknande sotfri yta som skulle ha indikerat att ljusstaken stod på bordet under pågående brandförlopp fanns däremot inte.

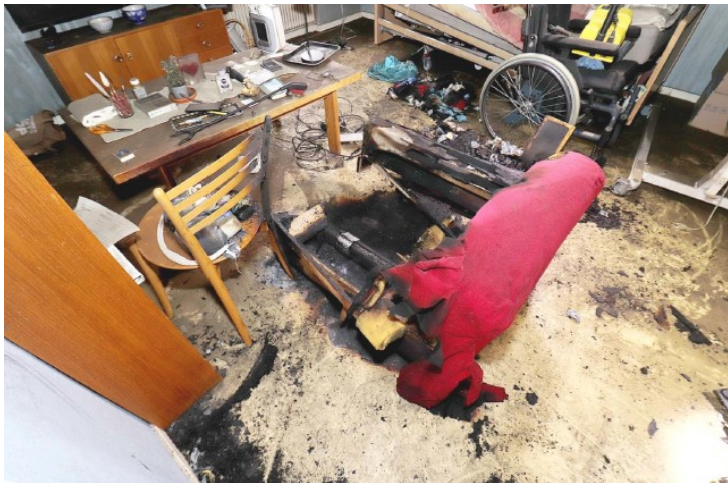
Branden började i eller strax bredvid fåtöljen i vardagsrummet. Troligtvis antändes fåtöljen av ett levande ljus men det kan inte uteslutas att branden uppkom till följd av en annan tändkälla (låga eller glöd).

Den drabbades [redacted] hade omfattande brännskador vilket talar för att initialbranden sannolikt uppkom i fåtöljens sittdyna. Sannolikt har smält skumgummi droppat ner på golvet och bildat en pölbrand som orsakade skadan i golvet och som antände fåtöljens träram.

Rekonstruerat primärt brandområde (foto: Polisen)
