# Utredningsrapport

## Brand i radhus

**Eskilstuna**

**2024-07-08**

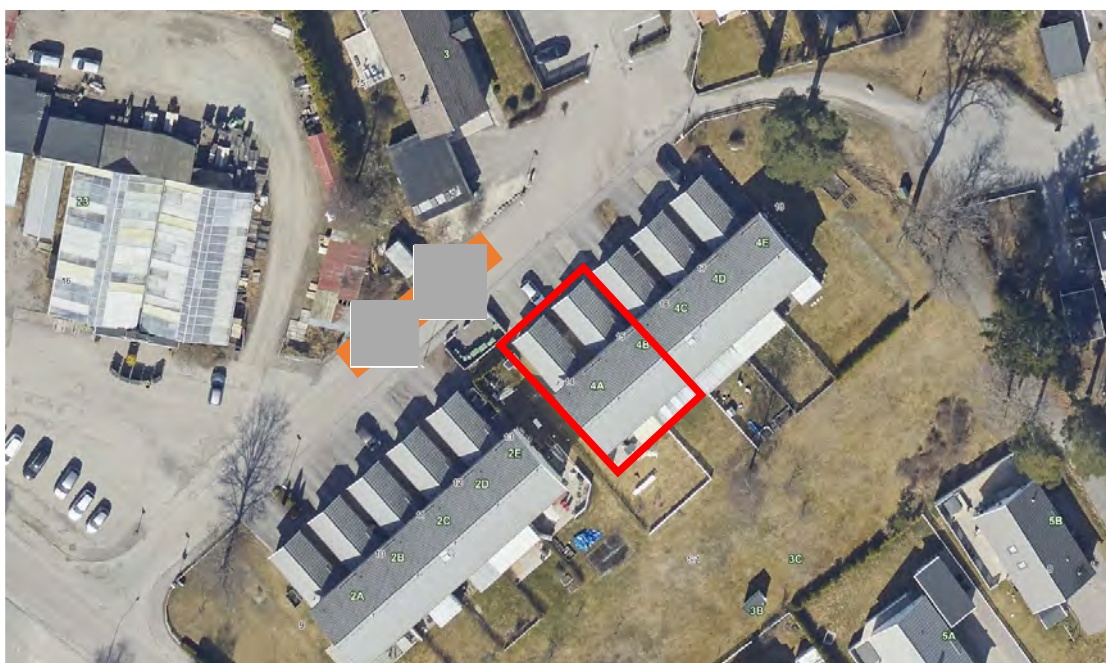
Bild 1: Översiktsbild [REDACTED] där inramad figur visar branddrabbad del av byggnaden innan branden.

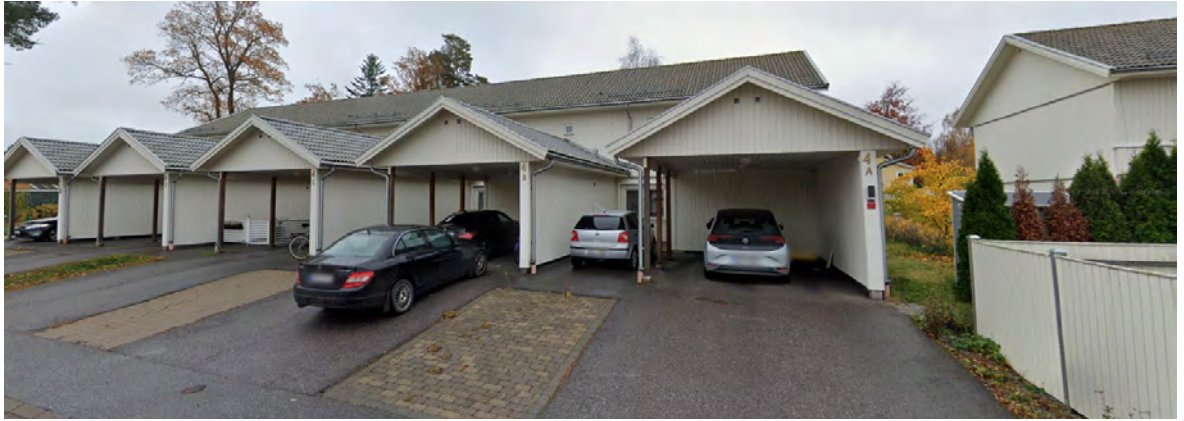
Bild 2: Gatuvy över [redacted] 4A-E

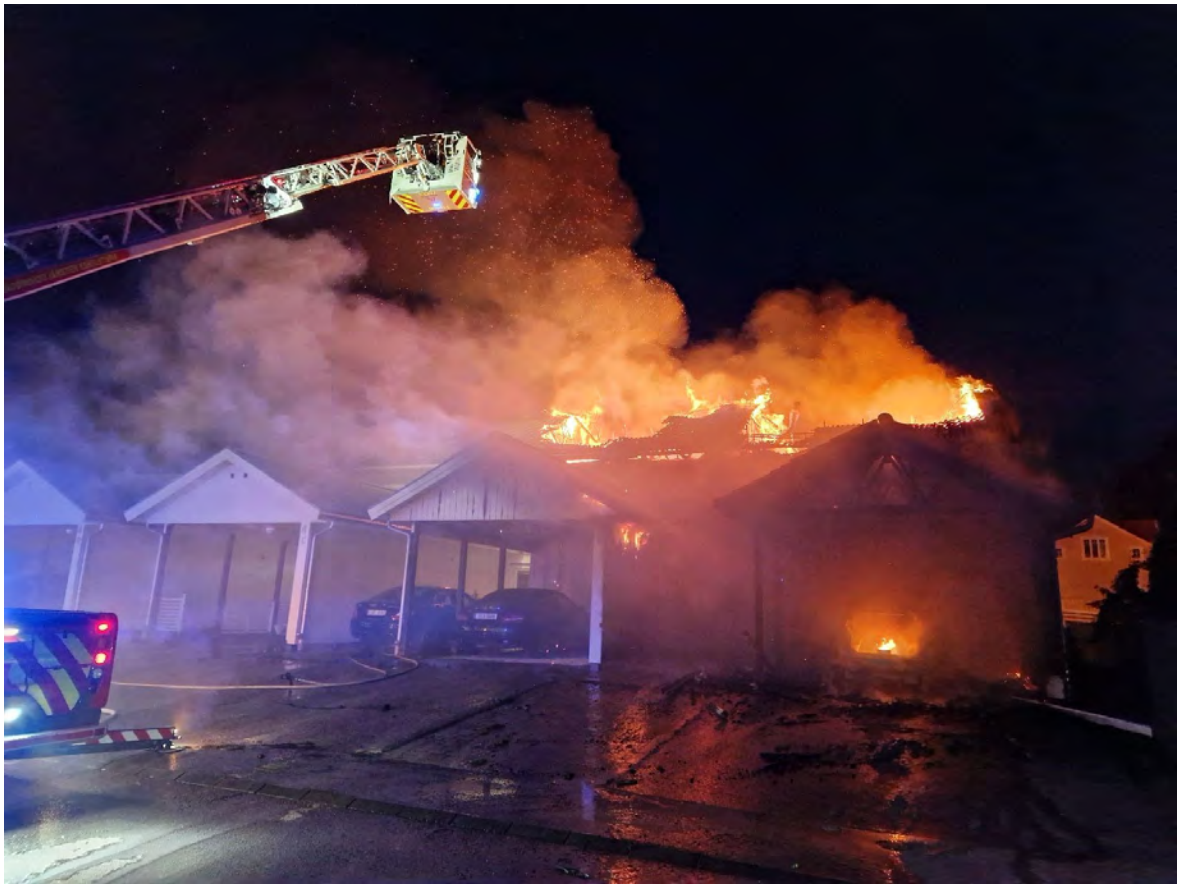
Bild 3: Branden har brutit igenom taken på 4A och 4B. Till höger i bild är carporten på 4A där branden startade.

Branden har från primärbrandplatsen spridit sig till carportens träkonstruktion, vidare upp genom dess tak och därefter till ytterfasaden på 4A. Från fasaden har branden sedan via genombränning och fönster spridit sig in i bostaden på 4A, branden har även via ventilerad takfot spridit sig till vinden på 4A.

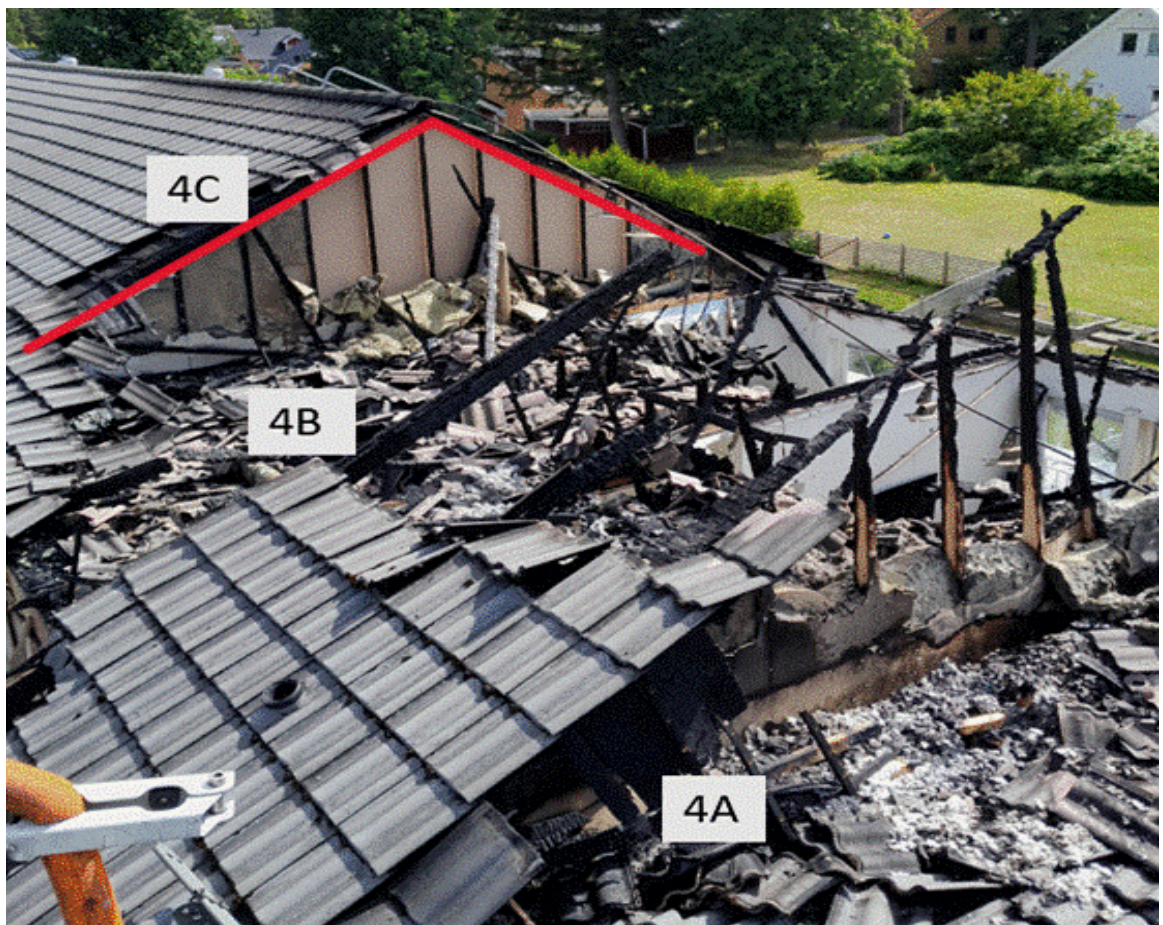
Bild 4: Översiktbild som visar brandskador och begränsningslinjen mellan 4B och 4C

Då branden spridit sig utvändigt mellan bostäderna har det inbyggda brandskyddet mellan bostäderna ej kunnat stoppa spridningen mellan bostäderna, dock har avskiljning mellan 4B och 4C fungerat väl samtidigt som man tidigt i insatsen beslöt att sätta en begränsningslinje där och arbetade aktivt med att stoppa spridningen just där.

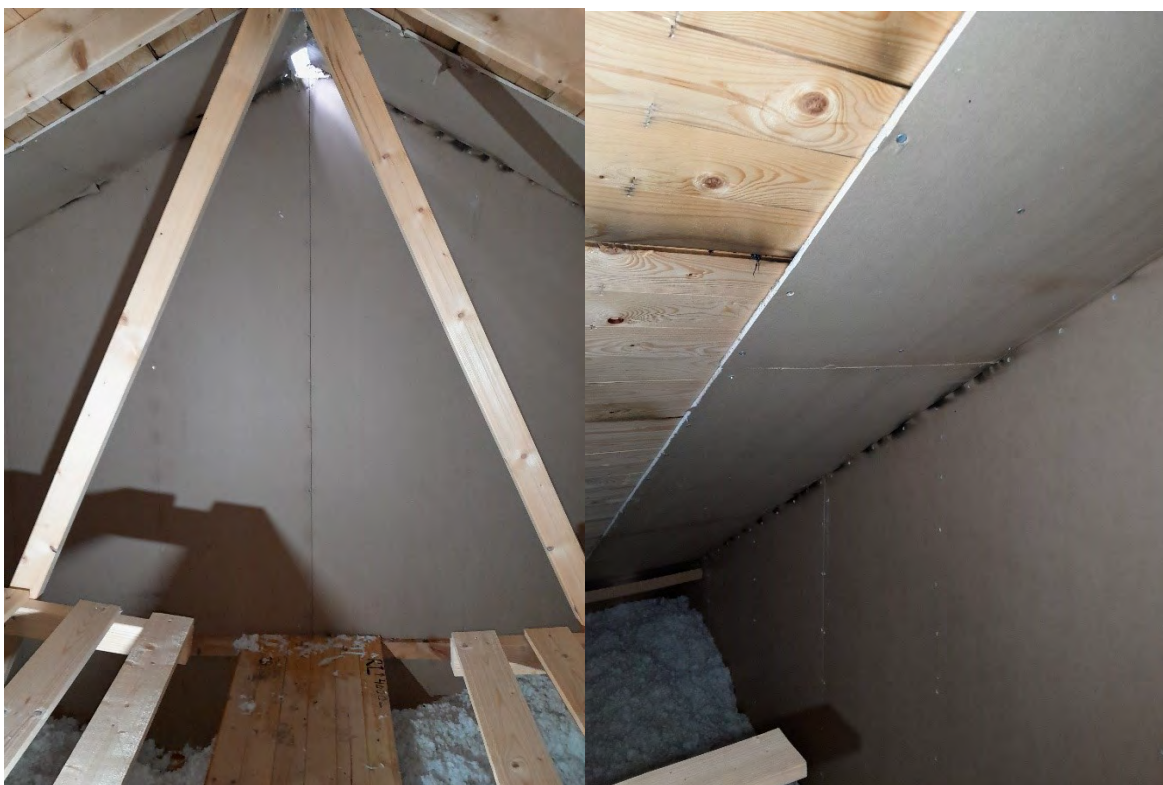
Bild 5 och 6: Inifrån vinden på 4C fotat mot begränsningslinjen till 4B där man kan se spår av att rökspridning in på vinden har skett, även förbi den förstärkande gipsskivan monterad i yttertaket.

Utformningen av vindens ventilering har bidragit till att branden spridit sig mellan 4A och 4B, takfoten är ventilerad under glespanel ända in till avskiljande väggar vilket innebär att brand lätt kan sprida sig från fasad upp till vinden.
