Olycksutredning

Drunkning Storsjön, Olsbo. Sandvikens kommun

2024-10-27

Avser undersökningsrapport:

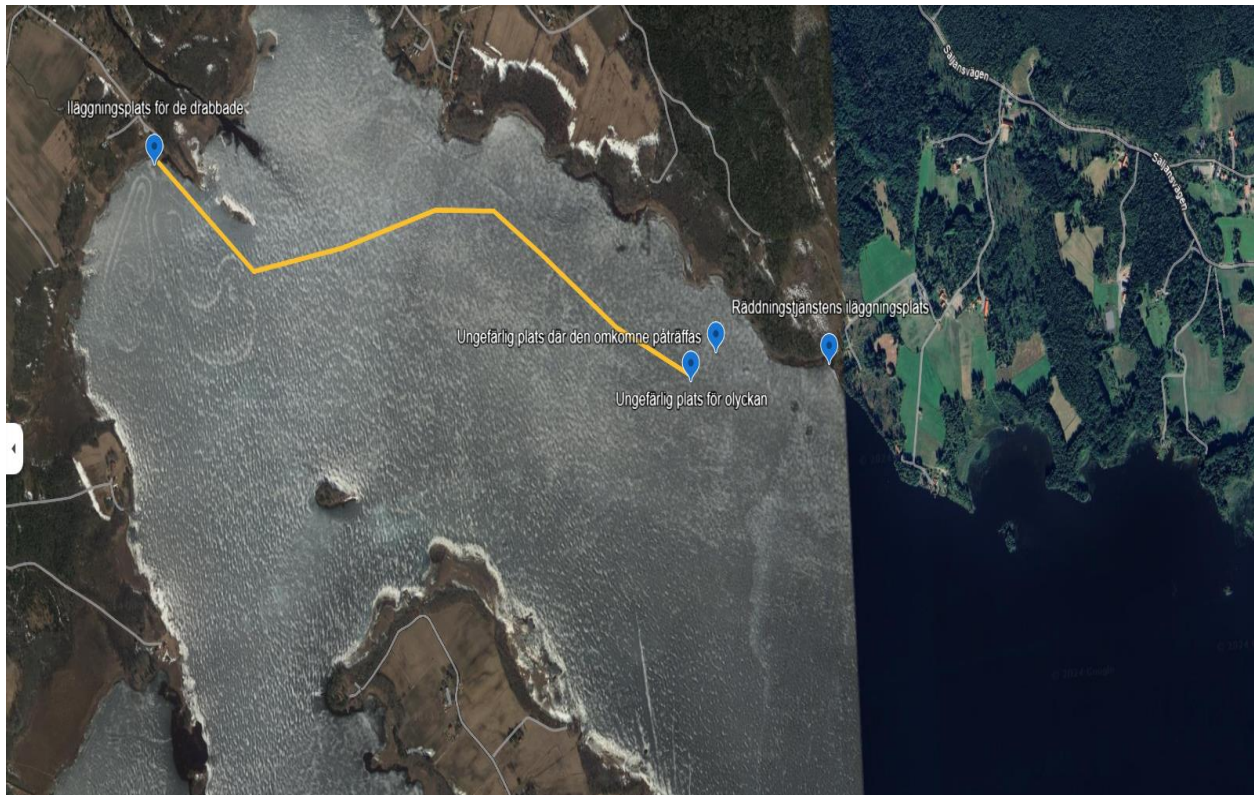
Bilaga 1

Tre personer åker ut i Storsjön för att plocka upp fiskenät som de lagt ut dagen innan. De färdas i en 5,5 meters plastbåt med en 40 hk motor och styrpulpet. Vid olyckstillfället blåste kraftig vind från sydost. Båten översköljdes av vatten flertalet gånger och samtliga ombord föll till slut överbord. Samtliga hade flytväst på sig, av seglarmodell. Inledningsvis har de tre personerna kontakt med varandra och börjar simma mot land. Två av personerna får tag i båten där motorn fortfarande går men på tomgång. De klamrar sig fast vid båten och släpas med en bit mot land. En av personerna försöker ta sig upp i båten, och lyckas till slut. Den andra tappar taget och simmar resten av biten. Väl i båten kan en av de drabbade larma 112. Uppskattningsvis från de inblandade har de legat i vattnet 5-6 minuter innan man lyckas larma. Olyckan bör då ha inträffat ungefär 09:26.

Bilden visar de drabbades ungefärliga färdväg, ungefärlig plats för olyckan samt ungefärlig plats där räddningstjänstpersonal påträffar den omkomne.
