## Brand ute- fordon

### Upplysningar om olyckan

| Händelserapport nr: | G2024.151616 |

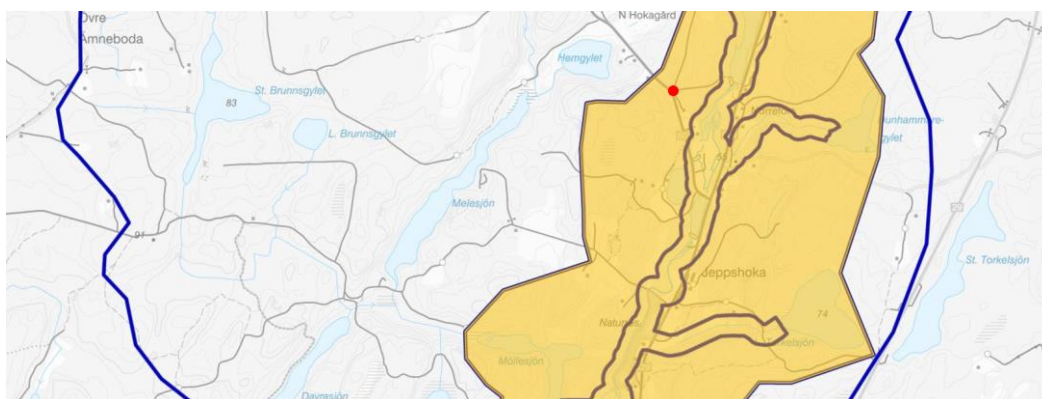
Händelsens geografiska placering i Karlshamns kommun var i ett vattenskyddsområde i den sekundära skyddszonen. Markens genomsläpplighet är hög med jordart i grundlager av isälvssediment. Tillrinning och vattendrag i området leder vidare 4,5 km söderut till ytvattentäkt i sjön Långasjön. Österut från fordonets position till närmsta öppna vattendrag Mieån är det cirka 220 meter. Det finns även en grundvattentäkt cirka 5 km i nordvästlig riktning som blev en faktor under händelsen.

*Bild 1: Kartbild med kartsikt vattenskyddsområde där fordonets position är rödmarkerad.*

- Översyn rutiner för händelser på vattenskyddsområden.
- Utveckla samverkansarbetet inom händelser på vattenskyddsområden.
- Översyn av möjlig beredskapsfunktion hos Miljöförbundet Blekinge Väst för att säkerställa tidig och kvalificerad bedömning vid inträffade olyckor där risk för miljöskada föreligger eller har inträffat.

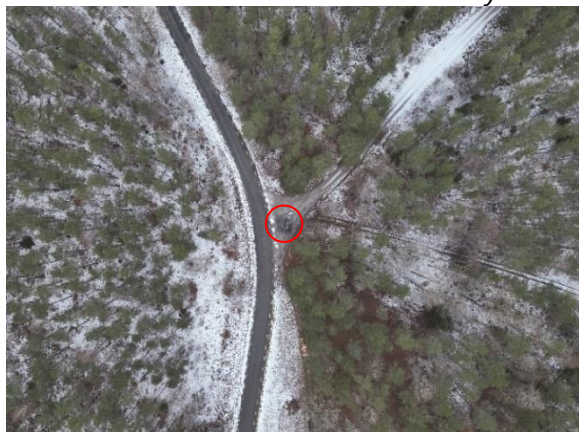
Under branden stod fordonet placerat på en grusväg med 5-10 meters avstånd till skog. Det finns två fastigheter i närområdet på ett avstånd av 100 och 140 meter.

*Bild 2: Översiktsbild markerad brandplats.*

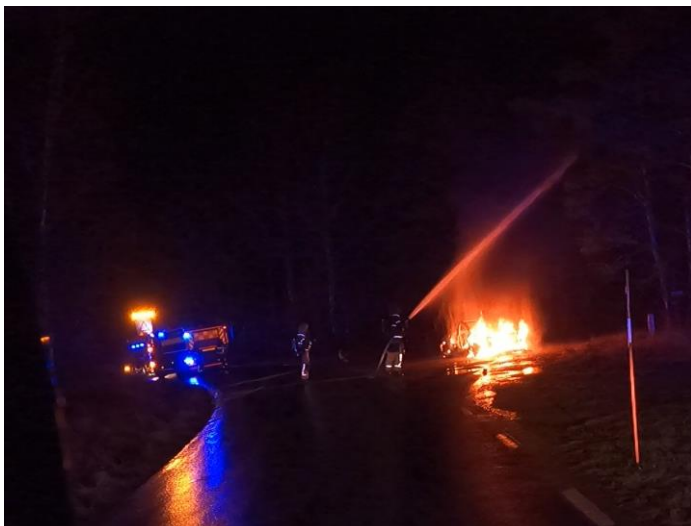
*Bild 3: Brandman som kyler vegetation.*

Bärgningsbolag önskas till platsen och det aktivt skadebegränsande arbete som utfördes var kylning av vegetation i närhet för att förhindra antändning. Beredskapspersonal för vattenproduktion kommer till platsen och meddelar att det inte är någon fara för vattenskyddsområde. Hen informerar att de befinner sig flera hundra meter från skyddsvärt område och motsätter sig inte att släckning utförs. RL beslutar fortsatt att inte genomföra någon släckning, men utgick då från att de befinner sig i närhet till vattenskyddsområde efter den senaste informationen.

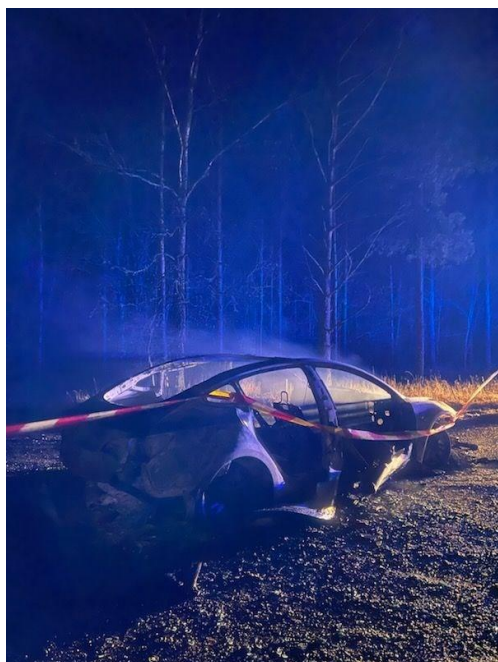
*Bild 4: Fordonet när räddningstjänsten lämnar platsen.*

Olycksorsak till att brand uppstod under färd kan inte säkerställas. Händelsekedjan enligt vittnesuppgift talar för ett samband mellan uppkomst av rökutvecklingen med avvikelsen utebliven varmluft i kupén. Delhändelserna inträffade i nära tidsperiod till varandra och bedömt snabbt händelseförlopp med brandspridning till kupéutrymmet. Vid ett eventuellt elfel och om inget säkerhetssystem aktiveras kan möjlighet för värme skapas. Finns brännbart material tillgängligt samt syre kan brand etableras. Brandförloppet bedöms initialt med spridning till kupén och därefter sekundärskador när övrigt brännbart material inkluderades.

Brandskadorna blev omfattande och vid platsbesök på verksamheten för bildemontering gjordes inte någon friläggning för vidare undersökning.
