# Olycksutredning

Omfattande utrymning vid brand i flerbostadshus på  
Kämpevägen, Södertälje kommun

2024-10-19

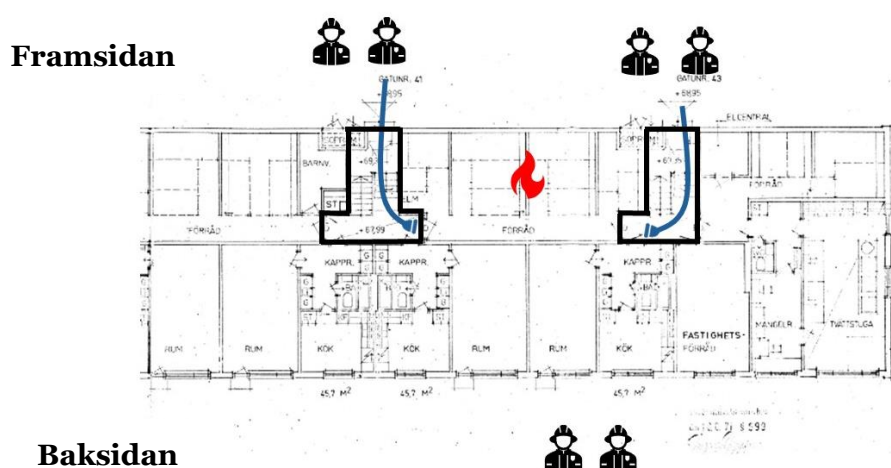
Figur 9. Schematisk bild över räddningsinsatsens indelade sektorer. Planritningen är över källarvåningen där branden startade. Brandområdet är utpekad med låga i bild och trapphusens väggar i svart.

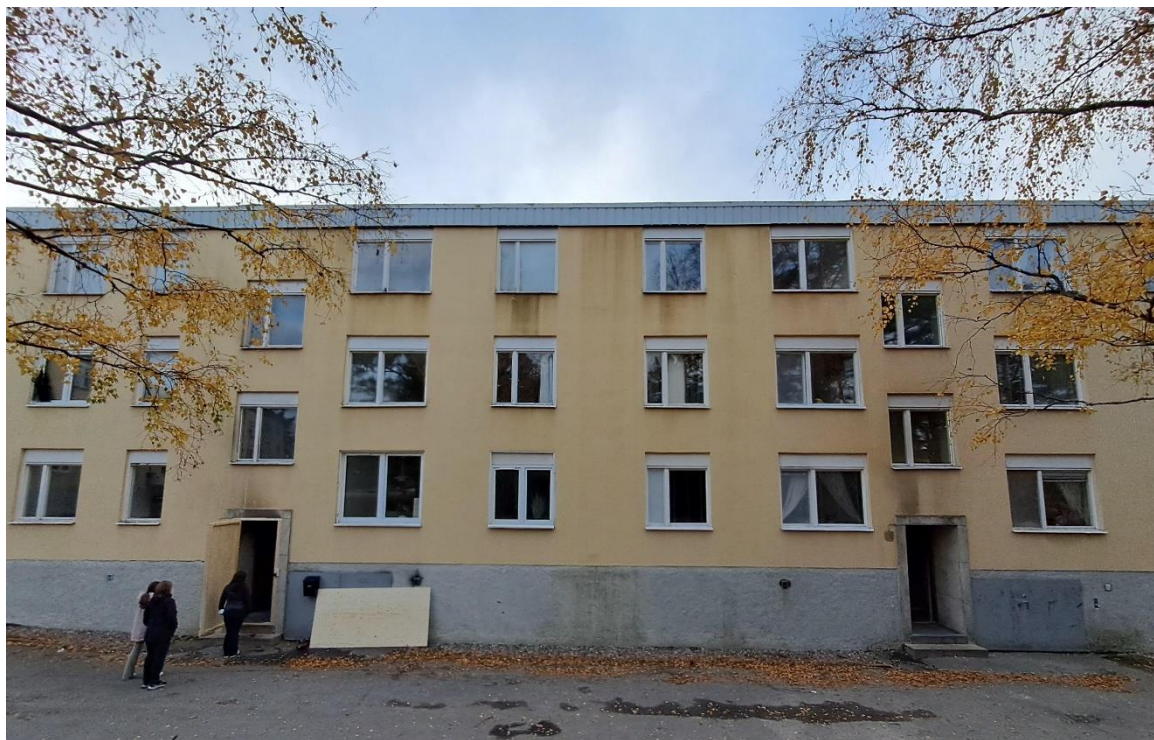
Undersökningen inleddes med en visuell undersökning av byggnadens utsida. Ovanför de två portarna till Kämpevägen 43 och 41 syntes sot efter den rök som branden gav upphov till, vilket framgår i Figur 12. Under ett antal fönster syns mörka märken, vilka bedöms ha uppkommit till följd av slitage och inte i samband med branden.

Figur 12: Bild tagen på byggnadens framsida. Till vänster syns port 43 och till höger port 41.

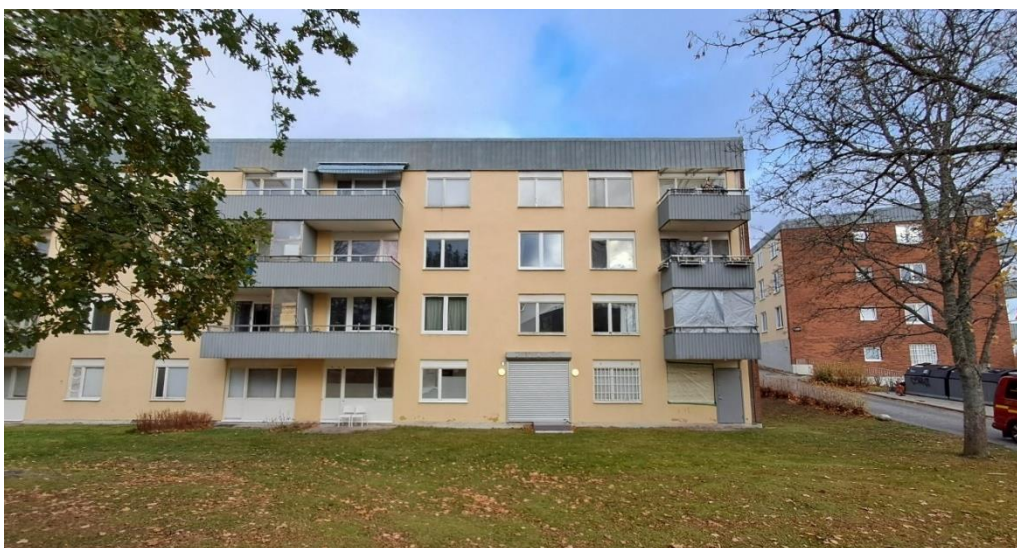
På byggnadens baksida syntes inga märken efter sot, vilket framgår i Figur 13.

Figur 13: Bild tagen på byggnadens baksida.

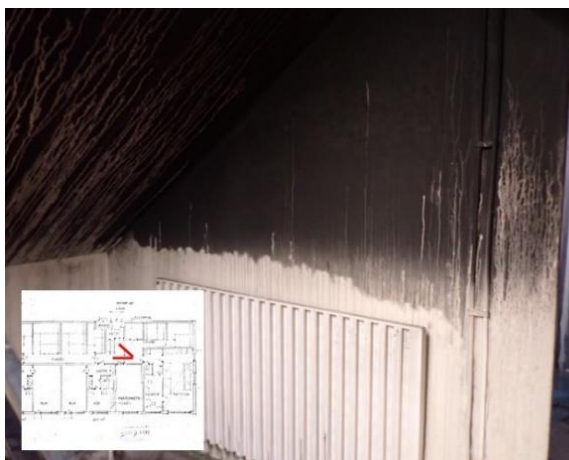
Efter att den utvändiga kontrollen var genomförd gjordes en invändig undersökning med start i port 43. På våning ett och i källaren var väggar och tak kraftigt sotade till följd av branden. I Figur 14 syns tydligt märket av det brandgaslager som bildats i samband med branden.

Figur 14: Bild i trapphuset i port 43 tagen i källaren.

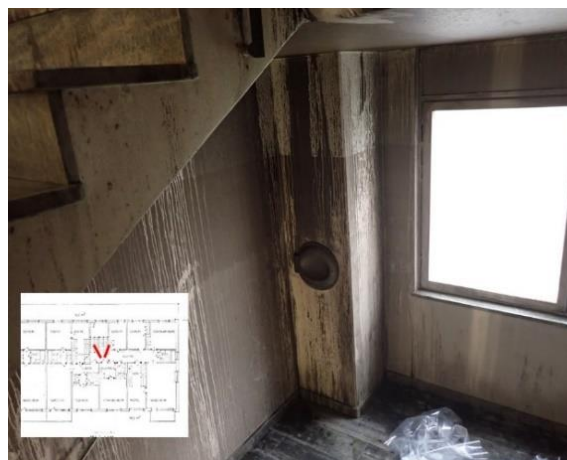
Figur 15: Bild i trapphuset i port 43 tagen från våning två.

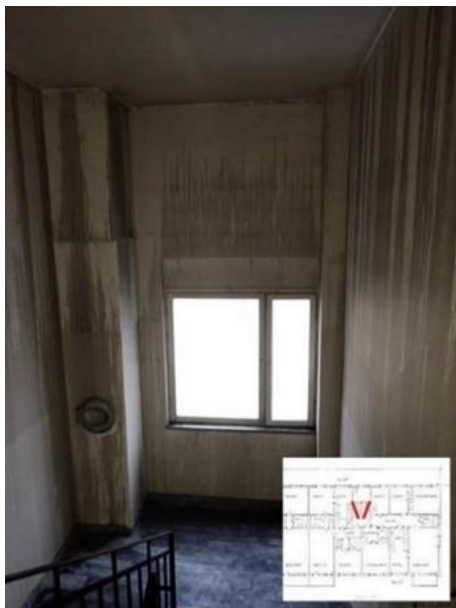
Nedan i Figur 16 och Figur 17 syns resterna från sotet i trapphuset. Saneringsarbetet hade vid tillfället för olycksplatsundersökningen redan påbörjats. Därav bedöms mycket av sotet redan ha städats bort.

Figur 16: Bild i trapphuset i port 43 tagen från våning 3 (högst upp).

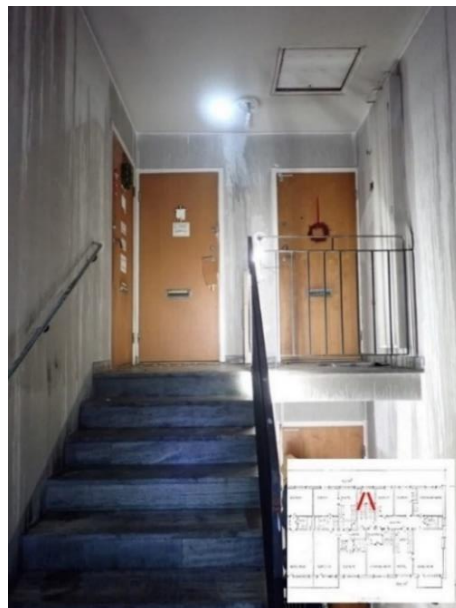
Figur 17: Bild i trapphuset i port 43 tagen från halvplanet mellan våning tre och våning två.

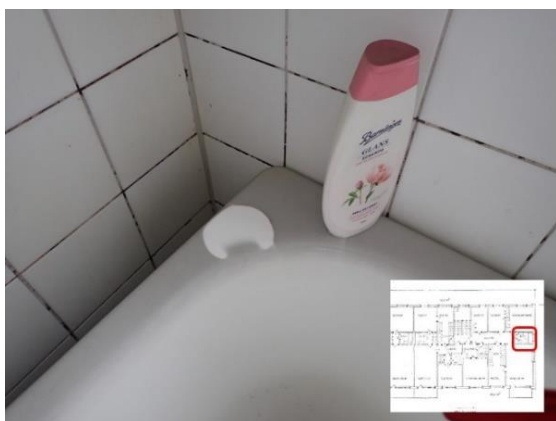
Undersökningen av lägenheterna i port 43 gjordes uppifrån och ner. Lägenhet ■■■ är belägen i den sydligaste delen av byggnaden på våning tre och är den lägenhet med mest sotskador. Lägenheten går att nå via två separata dörrar från trapphuset då två lägenheter är sammanslagna till en. En av dörrarna och den tillhörande dörrkarmen in i lägenheten är kraftigt sotade (den vänstra dörren i Figur 17) och den andra är uppbruten av räddningstjänsten (dörren i mitten i Figur 17). Väl inne i lägenheten syns omfattande sotskador, framför allt i den del som betjänas av den vänstra dörren. Nedan i Figur 18 och Figur 19 syns sotlagret som bildats på och kring föremål i ett av badrummen.

Figur 18: Bild tagen i badrummet i lägenhet ■■■.

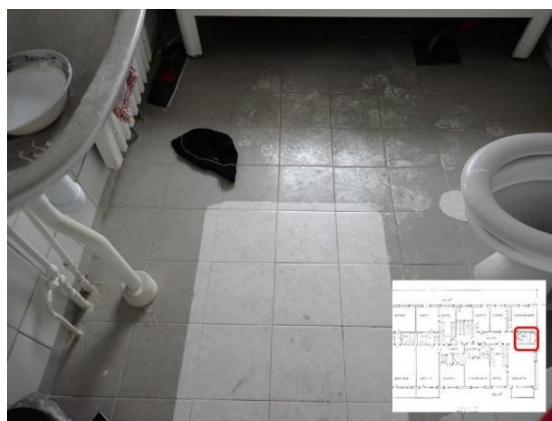
Figur 19: Bild tagen i badrummet i lägenhet ■■■.

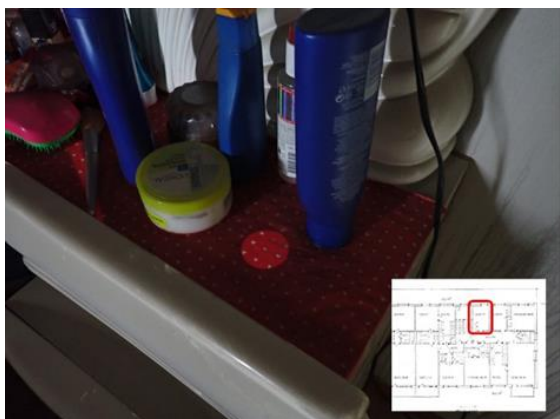
Nedan i Figur 20 och Figur 21 syns bilder från ytterligare två rum i lägenheten. Samtliga rum i lägenhet [REDACTED] hade omfattande sotskador.

Figur 20: Bild tagen i ett av sovrummen i lägenhet [REDACTED].

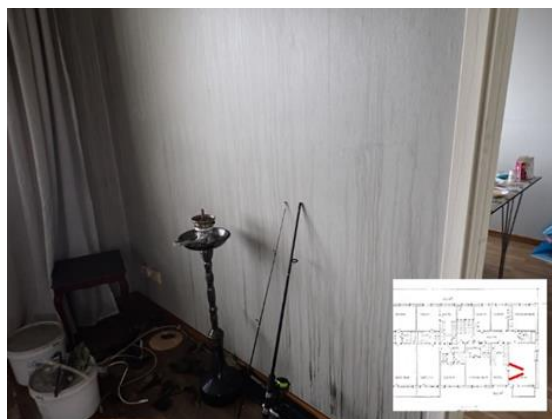
Figur 21: Bild tagen i vardagsrummet i lägenhet [REDACTED].

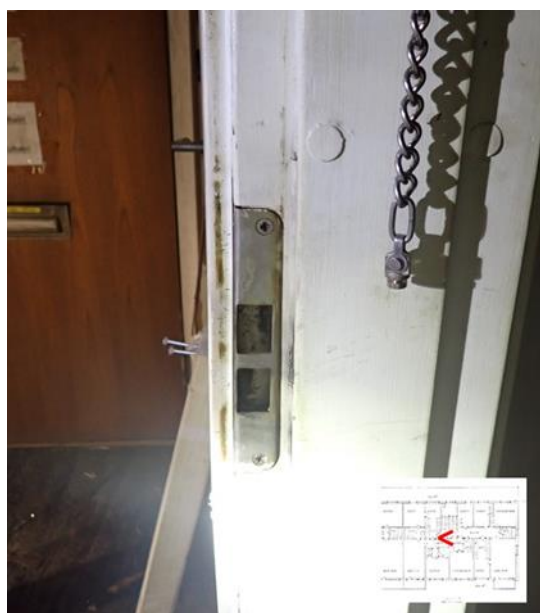
Undersökningen fortsatte in i lägenhet [REDACTED]. Dörren in till lägenheten hade inte lika mycket sotskador på insidan som på utsidan och dörren var inte uppbruten av räddningstjänsten. Det går dock att se på karmen att rök har sipprat in kring dörren, se Figur 22. I resterande delar av lägenheten bedöms vara relativt opåverkad av röken visuellt sett.

Figur 22: Bild på dörrkarmen mellan trapphuset och lägenhet [REDACTED].

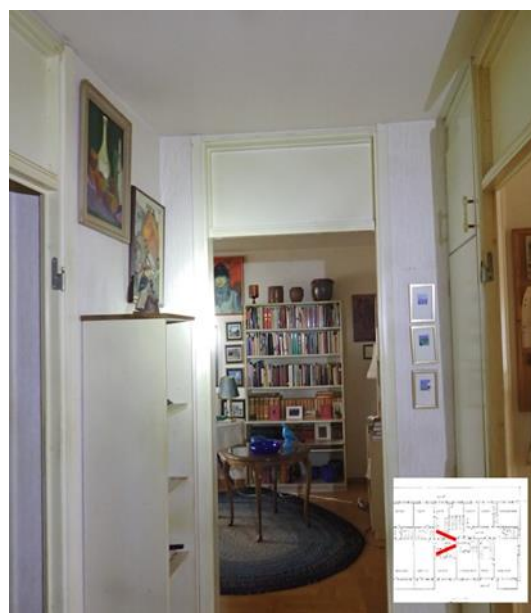
Figur 23: Bild tagen från hallen i lägenhet [REDACTED].

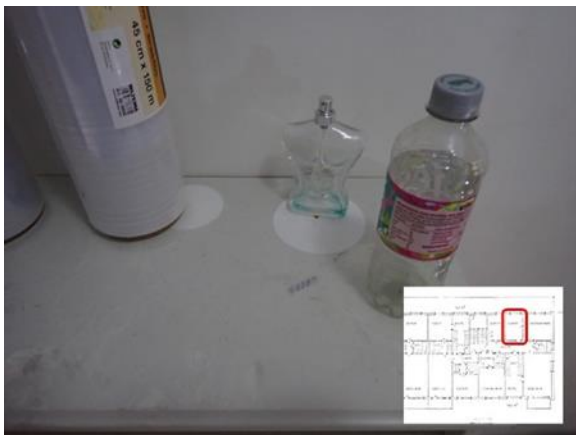
Därefter undersöks de tre lägenheterna ( ) på våning två där dörren till var uppbruten. Till lägenhet var dörren inte bruten och det var mycket sot i hallen. Lägenhet hade mindre sotskador.

Figur 24: Bild tagen i ett av sovrummen i lägenhet .

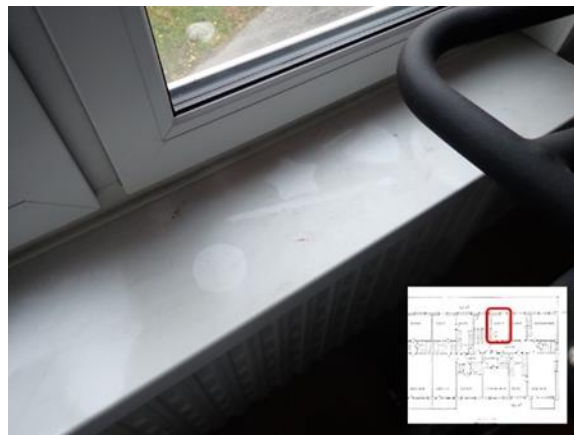
Figur 25: Bild tagen i ett av sovrummen i lägenhet .

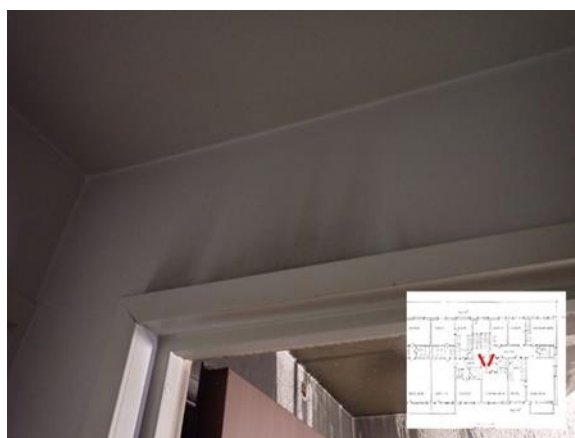
På våning ett (en halvtrappa upp) fanns två lägenheter där en ) hade bruten dörr med mindre sotskador. Den andra lägenheten ( ) hade två entrédörrar där ena var uppbruten och andra inte. Denna lägenhet hade mer omfattande sotskador. Nedan i Figur 26 syns sot ovanför en av entrédörrarna. I Figur 27 syns en bild på dörrkarmen.

Figur 26: Bild tagen ovanför en av entrédörrarna i lägenhet .

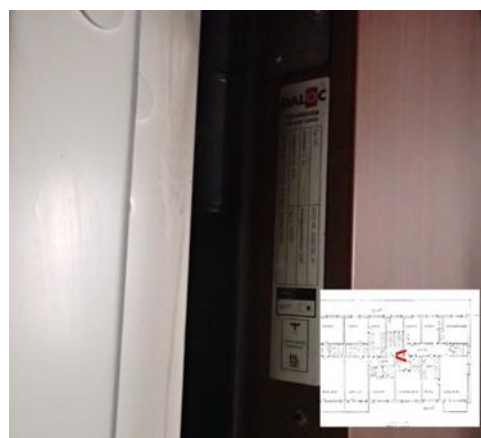
Figur 27: Bild tagen på en av dörrkarmarna in till lägenhet .

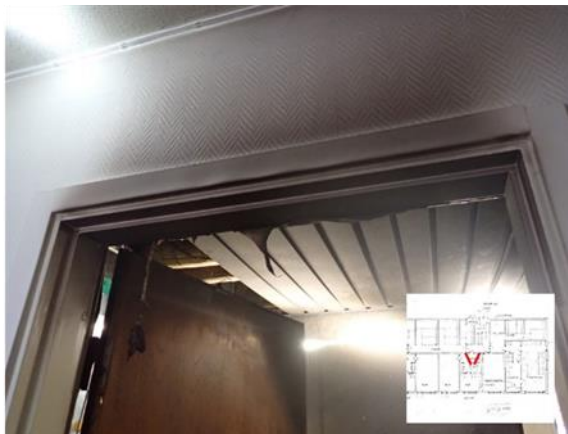
På källarvåningen (en halvtrappa ner) var lägenheten närmast källargången ( ) mest påverkad. Nedan i Figur 28 syns det att delar i anslutning till dörren in i lägenheten har smält. Det syns även sot ovanför dörren. I Figur 29 syns ytterligare en bild i hallen där väggar tak och garderobsdörrar är sotiga. Den andra lägenheten/lokalen ( ) på källarvåningen var sotpåverkad, men inte i lika stor utsträckning som den ovan nämnda lägenheten.

Figur 28: Bild på dörren in till lägenhet i port 43 på källarvåningen.

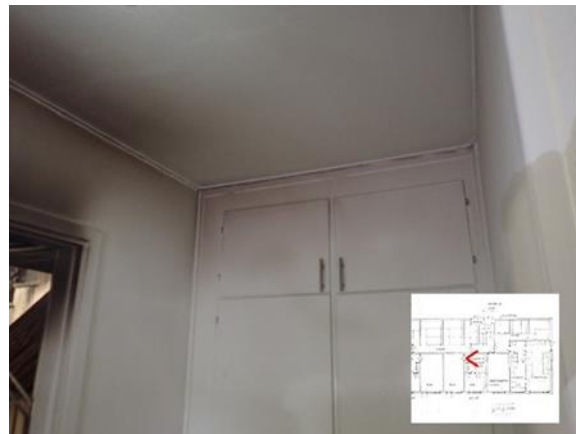
Figur 29: Bild tagen i lägenhet i port 43 på källarvåningen.

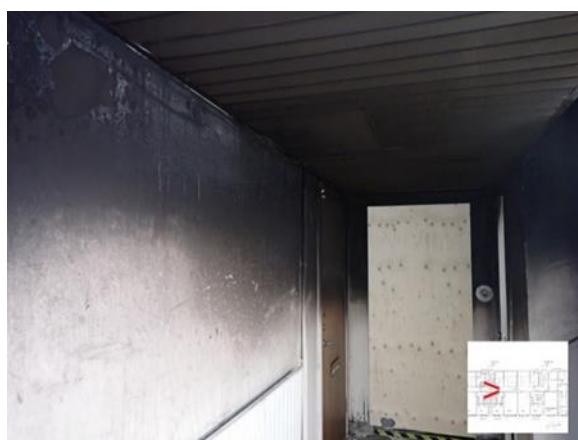
Efter genomgång av port 43 så undersöktes trapphuset i port 41. På våning ett och i källaren var väggar och tak kraftigt sotade till följd av branden. I Figur 30 och Figur 31 syns det brandgaslager som bildats i samband med branden.

Figur 30: Bild i källaren i port 41 tagen i riktning mot källargången mellan port 41 och 39.

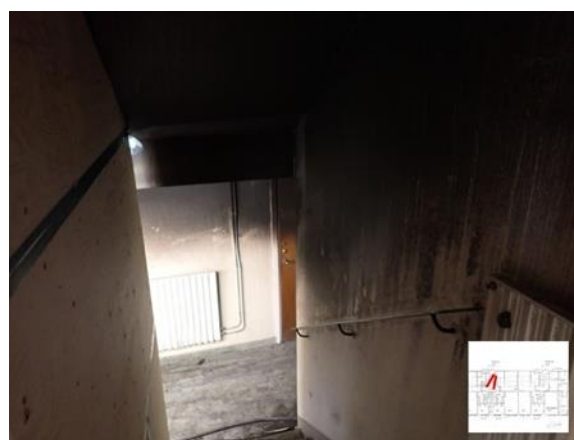
Figur 31: Bild i trapphuset i port 41 tagen från halvplanet mellan våning ett och källaren.

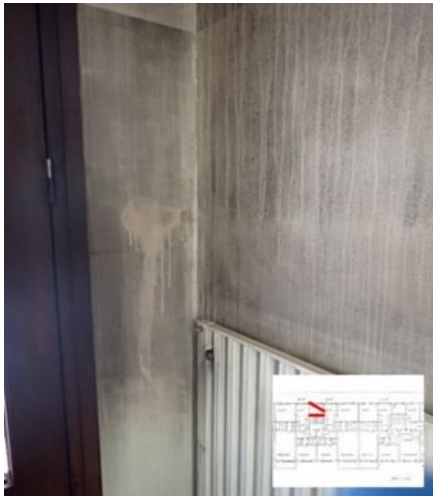
I trapphuset har saneringsfirman, precis som i port 43, städat bort mycket av sotet. Resterna syns dock fortfarande på ytorna, vilket framgår i Figur 32 och Figur 33.

Figur 32: Bild i trapphuset i port 41 tagen på våning ett.

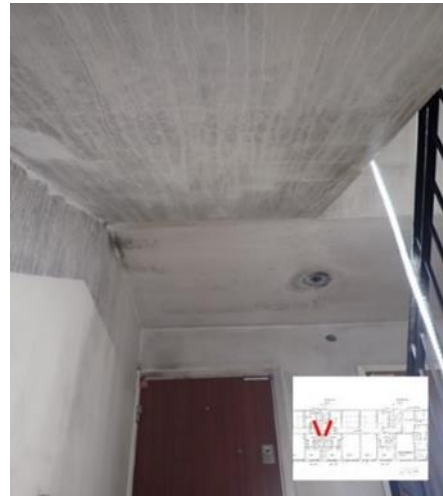
Figur 33: Bild i trapphuset i port 41 tagen från våning ett.

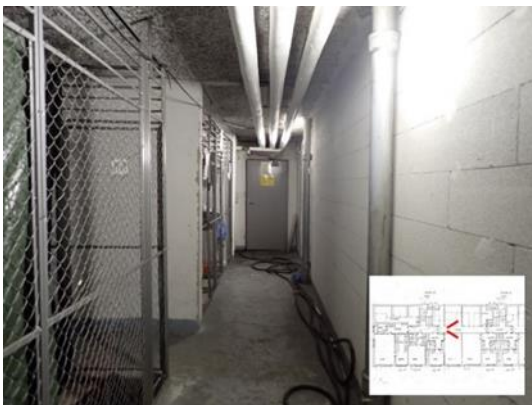
Trapphuset i port 39 var i behov av lättare sanering än trapphusen i port 41 och 43. Ingen av lägenheterna i port 39 behövde saneras. Förrådsutrymmet nere på källarvåningen mellan port 39 och 41 hade lättare sotskador. Ovanför dörren in till trapphuset i port 41 syns sot, se Figur 35.

Figur 34: Bild på källarvåningen mellan port 39 och 41.

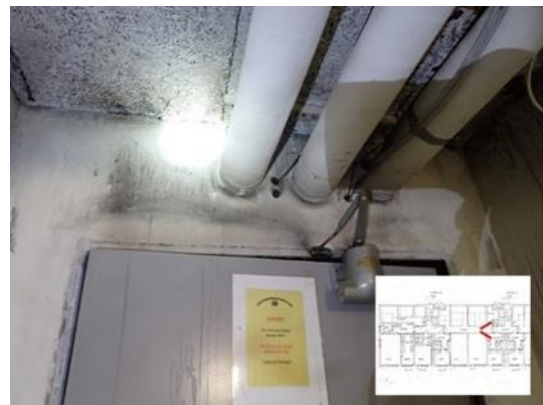
Figur 35: Bild ovanför dörr på källarvåningen mellan port 39 och 41
