RÄDDNINGSTJÄNSTEN  
STORGÖTEBORG

Utredningsrapport:

## Brand i Elbuss 2025-01-02 Hälsö, Öckerö kommun

2025-04-08 Slutversion

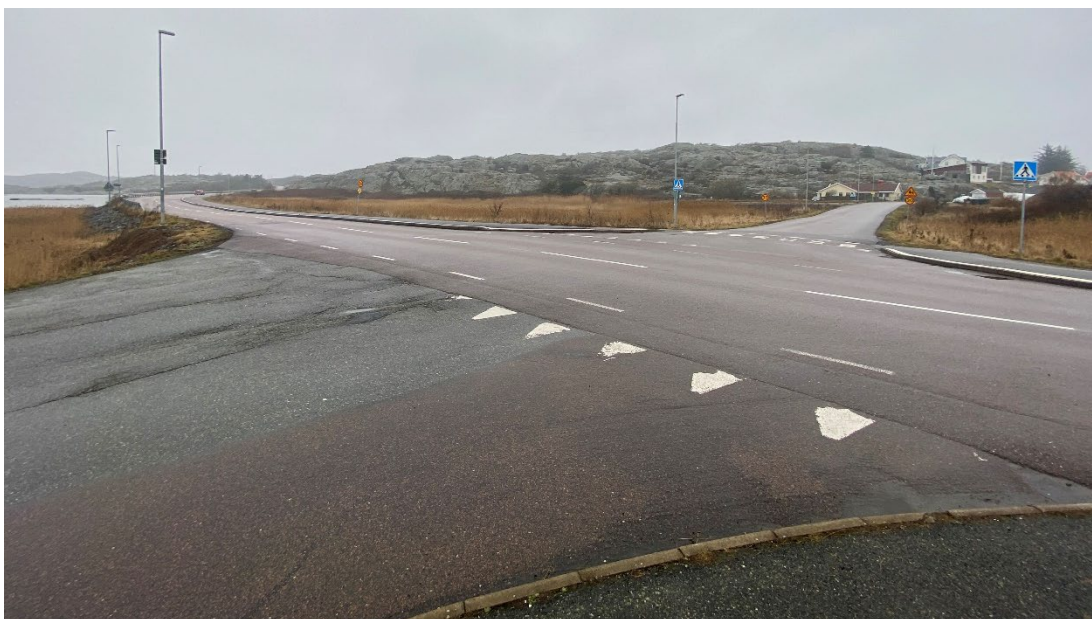
Det var en låg plats i förhållande till havsnivån och kan bli översvämmad vid högvatten. Vägbanan var upphöjd på en vall. Markens beskaffenhet intill vägbanan var gammal sjöbotten och bestod mestadels av sandjord och beväxt med gräs/vass. Vägbanan var för dubbelriktad trafik utan vägren och det fanns en upphöjd gång/cykelbana i direkt anslutning till vägen. (Figur 3)

Figur 3 visar vägbanans upphöjning och markens beskaffenhet. Källa RSG

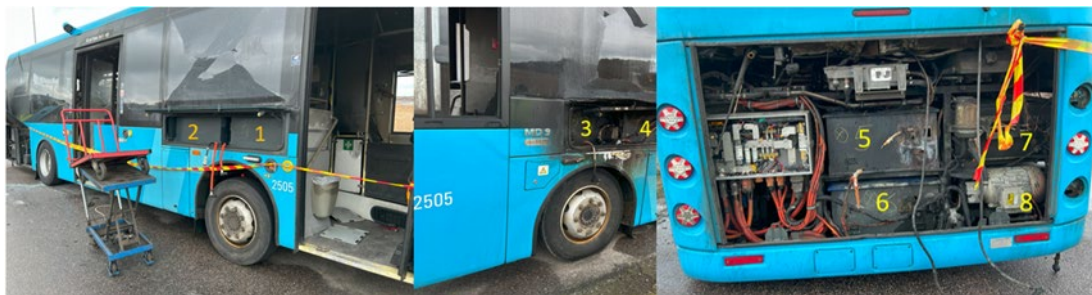
Bussen hade en elmotor och totalt 8 batteripack placerade på fyra olika platser i bussen. (Figur 4)

Figur 4 visar batteriernas placering i fordonet, numrerade av räddningsledaren tagna från busstillverkarens instruktion. Källa Räddningstjänsten Öckerö

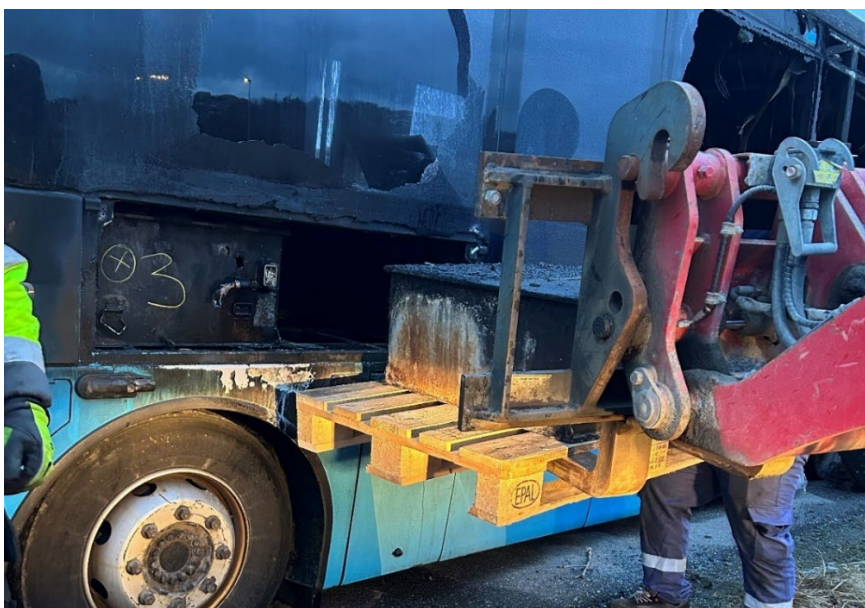
*Figur 5 visar när ett av bussens batteripack avlägsnas. Källa Öckerö räddningstjänst*

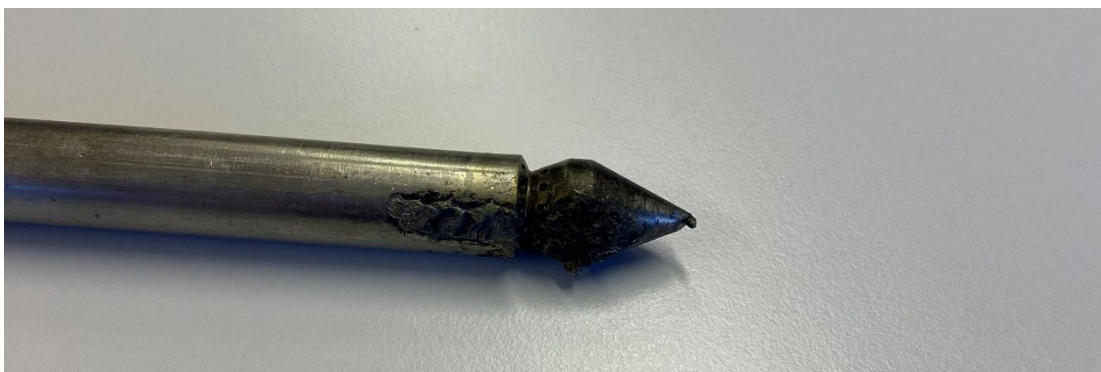
Efter ett tag beslutade brandpersonalen att försöka genomföra intern kylning i batterilådorna som omslöt battericellerna. Detta kunde göras efter att hål eller glipor i lådorna uppstått av olika anledningar. Vid denna metod, att via dimspik ("attack") kyla battericellerna direkt, uppnåddes bättre effekt och temperaturen på batteriet sänktes och kunde hållas låg då lådan hjälpte till att omsluta battericellerna med vatten. Det som krävdes var en ingång i lådan och spädmatning med vatten när lådan väl var fylld. Denna metod ser utredningen som den effektivaste under insatsen för att påverka den termiska rusningen på ett positivt sätt. Metoden kan också ses som riskfylld då det handlar om större strömlagrande batterier i farlig närhet med vatten och metall som opereras av brandpersonal på kort avstånd med uppenbar risk för kontakt med batteripoler. (Figur 6)

*Figur 6 visar den använda dimspikens som på toppen har något som liknar en svetsloppa och andra märken som kan liknas vid brännmärken efter hög temperatur. Denna loppa uppstod troligtvis någon gång under senare delen av första kvällen eller natten, okänt exakt när. Källa Öckerö räddningstjänst*

Utredaren har inte de expertkunskaper som behövs för att kunna avgöra riskerna men logiken talar för att risker fanns med metoden. Då metoden visade sig vara effektiv bör denna metod utredas vidare för att utröna om brandpersonal säkert kan använda sig av den

i framtiden. Även ges möjlighet att, via redan förberedd koppling, kunna påföra vatten för kylning i en batterilåda bör undersökas. Detta görs lämpligen av producenterna av el-fordon eller batteritillverkarna. Brandpersonal som utförde metoden var, enligt intervjuerna, riskmedvetna och försiktiga i sitt arbete. Dock är detta inte tillräckligt enligt utredaren för att föreslå denna metod som passande vid liknande händelse i framtiden innan riskerna utretts. Någon skuld läggs inte på brandpersonalen då det finns få händelser att relatera till och mycket lite utbildning att tillgå när det gäller batteribränder och termisk rusning. Öckerö räddningstjänst hade heller inga dokumenterade restriktioner för användning av denna metod.

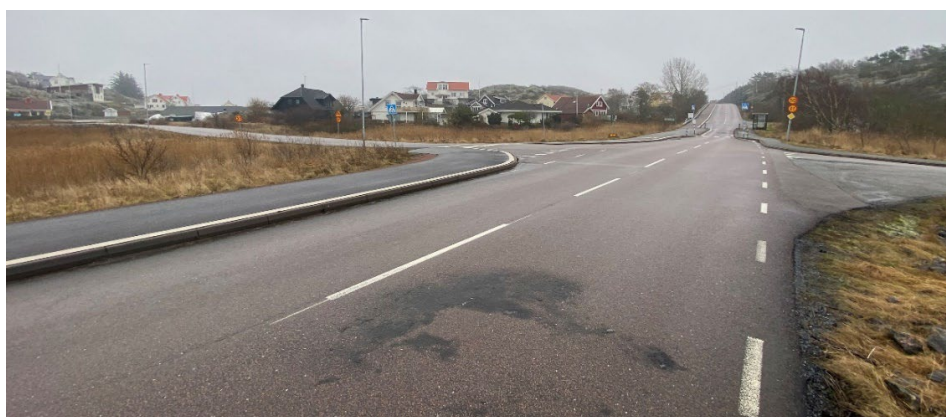
De intervjuade hade en samstämmig bild av uppstarten av insatsen. De informerades under framkörningen att det gällde brand i elbuss, att bussen stod stilla samt att den var utrymd och tom på personer. Denna information bekräftades till insatsledaren, som var först på plats, av mötande från bussbolaget. Händelsen krävde således ingen livräddande insats mot bussen och därför fokuserades på de hus som var kraftigt påverkade av rökpåslag från branden. Kunskapen om att brand i batteri kan ge en hälsoskadlig rök påverkade detta beslut. (Figur 7)

Figur 7 visar den utsatta bebyggelsen. Källa RSG

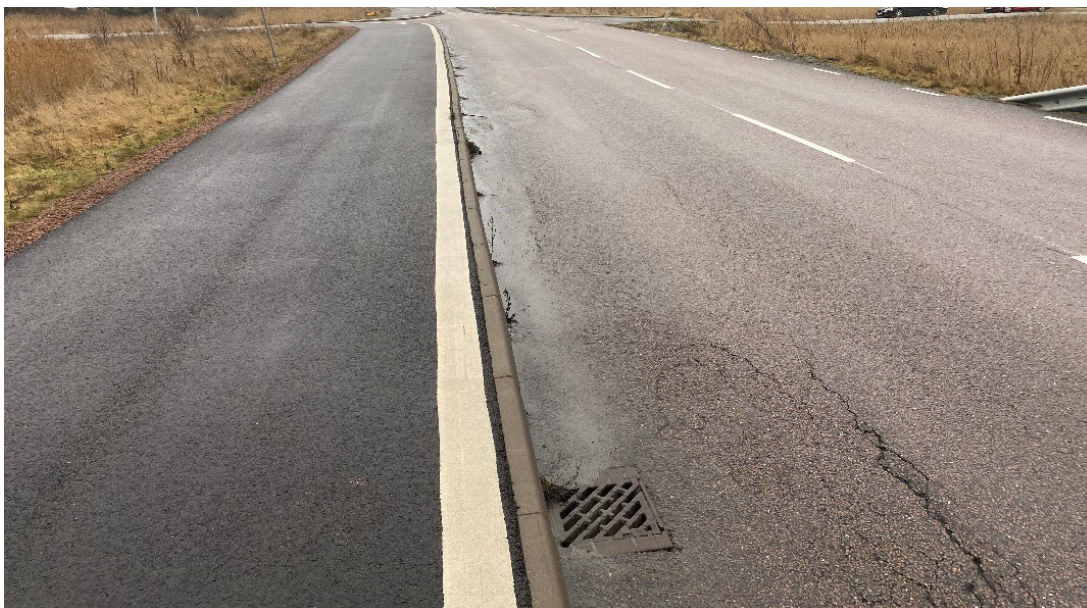
Det räddningspersonalen inte upptäckt från början var att i den befintliga vattensamlingen fanns en brunn. Då det stod vatten på vägbanan från början är det sannolikt att brunnen hade dålig avrinning eller till och med var igensatt. (Figur 8)

*Figur 8 visar den aktuella brunnen, bussens placering var vid korsningen i bildens överkant. Källa RSG*

Vid senare kontroll av brunnen utav miljöinspektören kunde inget utlopp från brunnen hittas så det tyder på att brunnen var av typen stenkista och inte kopplad till något fast avlopp för dagvatten. Enligt intervjuerna är räddningsenheten utrustad med brunnstättning men att den inte användes under insatsen. De hade heller ingen tanke på att samla upp släckvattnet än på det naturliga sätt som skedde. Det som sades under insatsens kylande del var att använda vatten sparsamt och endast när det behövdes vilket även intervjuerna visar på att så gjordes. Det har inte, enligt miljöinspektören, genomförts någon kontroll av brunnen eller provtagning i marken på olycksplatsen efter insatsen. Utredningen visar på att räddningspersonalen har på olika sätt hanterat problematiken med släckvattnet. De har under insatsen resonerat med miljöförvaltningen om detta efter de kända parametrar som de hade och hanterat riskerna där efter. Personalen var medveten om att endast använda vatten när det hade en positiv inverkan på släckningen eller kylningen. Att använda sig av någon sugbil för omhändertagande av släckvatten kom aldrig på tal under insatsen.
