Olycksutredning

# Utsläpp av vätgas vid vätgasanläggning

Mariestad 2 och 25 mars 2022

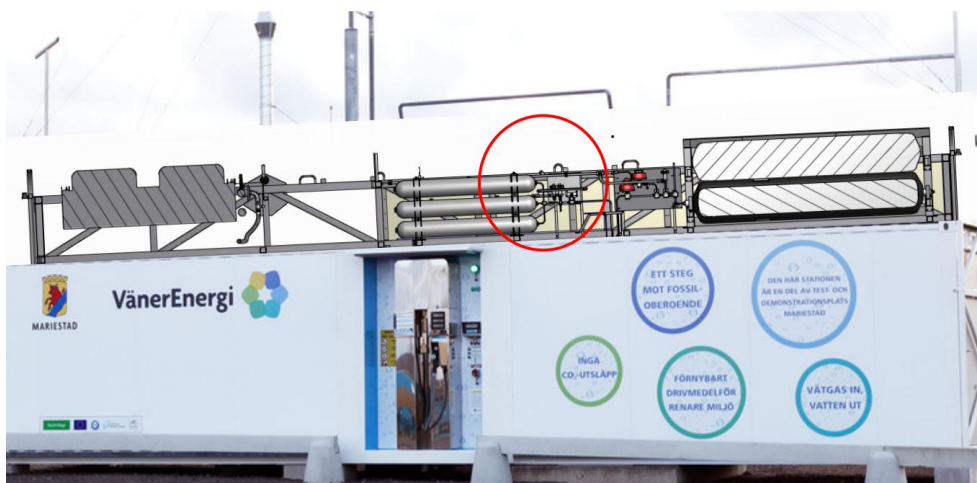
**Figur 12:** Fotomontage av tankstationen där en schematisk bild visar gasinstallationerna och berörda tankar på taket som annars är dolda av plåtar. Utsläppet bedöms ha skett i anslutningen till en högtryckstank (se röd ring) som var placerad ovanpå tankstationens tak. Källa: VänerEnergi

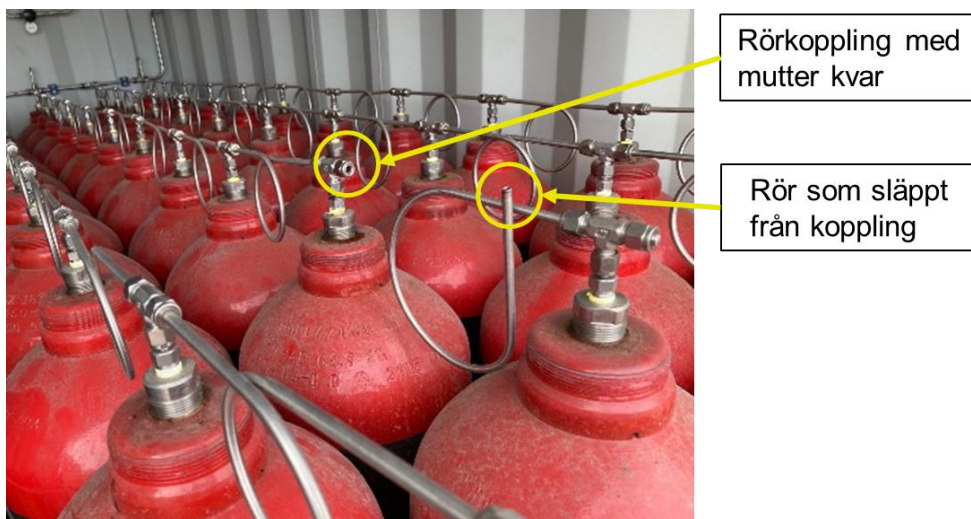
När det inte längre hördes något utsläpp togs beslut togs att gå fram och öppna dörrarna till container 6 där utsläppet bedömdes vara samt undersöka orsaken till utsläppet. Avläsning skedde i ett larmskåp 30 meter från anläggningen. Mätvärdet visade då 35% av LFL och det bedömdes vara säkert att gå fram för att mäta manuellt med indikeringsinstrument vid utsidan av containern vid ett högt placerat ventilgaller. Räddningspersonal i skyddsutrustning gick fram med vinden i ryggen. Mätningen med indikeringsinstrumentet visade på mycket låga värden. Beslut togs att öppna dörrarna och därefter minska riskområdet. Orsaken till utsläppet konstaterades i detta läge till att rör hade lossnat i en koppling till ett tryckkärl inne i vätgaslagret.

**Figur 13:** Fotot visar röret som släppt från en koppling. Foto: Räddningstjänsten Skaraborg

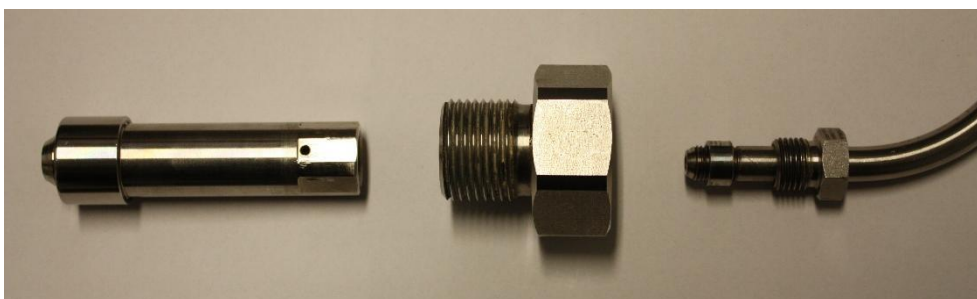
Den service som hade genomförts på tankstationen innan olyckan innebar att rörkopplingen till högtryckstanken, där läckaget inträffade, hade demonterats och återmonterats.

**Figur 14:** Rörkopplingen består av flera delar som sätts samman och skruvas in i gastanken.

Eftersom rörkopplingen består av många delar med flera kontaktytor och förskruvningar så finns det flera möjliga läckageställen. Det har i efterhand inte gått att fastställa exakt var i rörkopplingen som läckaget inträffade.

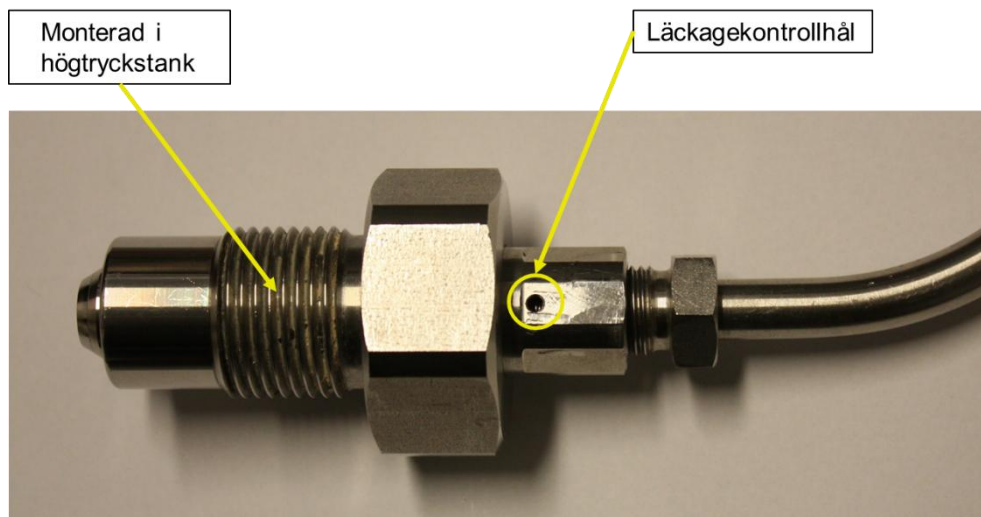
**Figur 15:** Foto som visar den kopplingsdel där utsläppet bedöms ha inträffat.

Utredarna har därefter fått rörkopplingen för fortsatt undersökning. Rörkopplingen uppvisar inga synliga skador och det finns inga synliga spår efter läckaget. Två av kopplingsdelarna, en hylsa och en mutterdel, är märkta *1.4404/316L* och *Max 1500 bar*. Märkningen talar om vilken stålsort delarna är tillverkade av och att de är gjorda för tryck upp till 1500 bar. Stålsorten 1.4404/316L ett rostfritt, syrafast och lättbearbetat stål. Stålet har mycket goda korrosionsegenskaper och är vanligt inom konstruktion, bygg och processindustri.<sup>3</sup> Både forskare och produkttillverkare anger att stålsorten är vanlig för vätgas.<sup>4</sup> De två kopplingsdelarna är även märka med produktnummer samt *EV METAL DK*, som är namnet på tillverkaren. På tillverkarens webbplats hittas inte just denna rörkoppling men företaget marknadsför produkter som är avsedda för vätgas.<sup>5</sup> Övriga rördelar från olyckan som utredarna fått saknar märkningar men ser ut att vara någon typ av rostfritt stål.

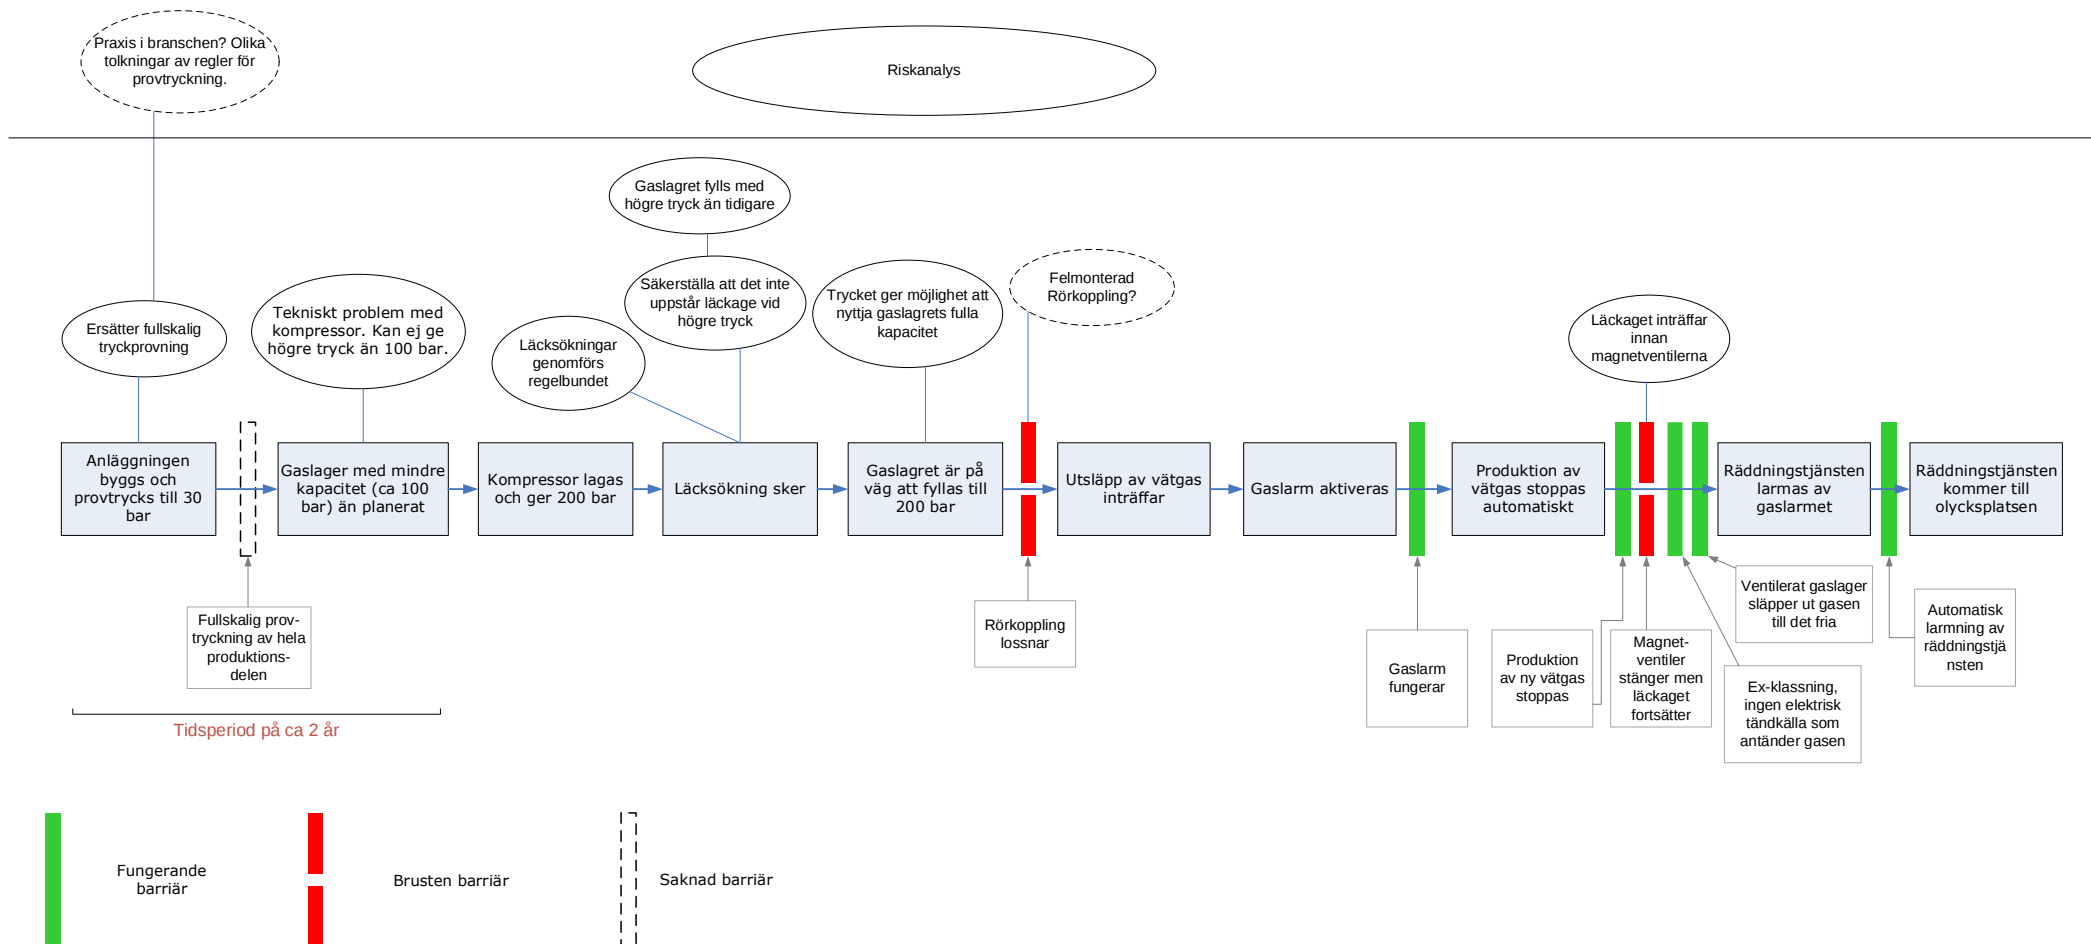
utsläpp, begränsa utsläpp och hindra antändning. Flera av de barriärer som syftade till att begränsa ett utsläpp har fungerat som planerat. Den i riskanalysen beskrivna barriären ”Se till så att ledningar för brandfarlig gas är täta vid normal användning” brast dock vid den aktuella olyckan.

Figur 16: MTO-analys som redovisar olycksförloppet vid vätgasutsläppet den 25 mars.

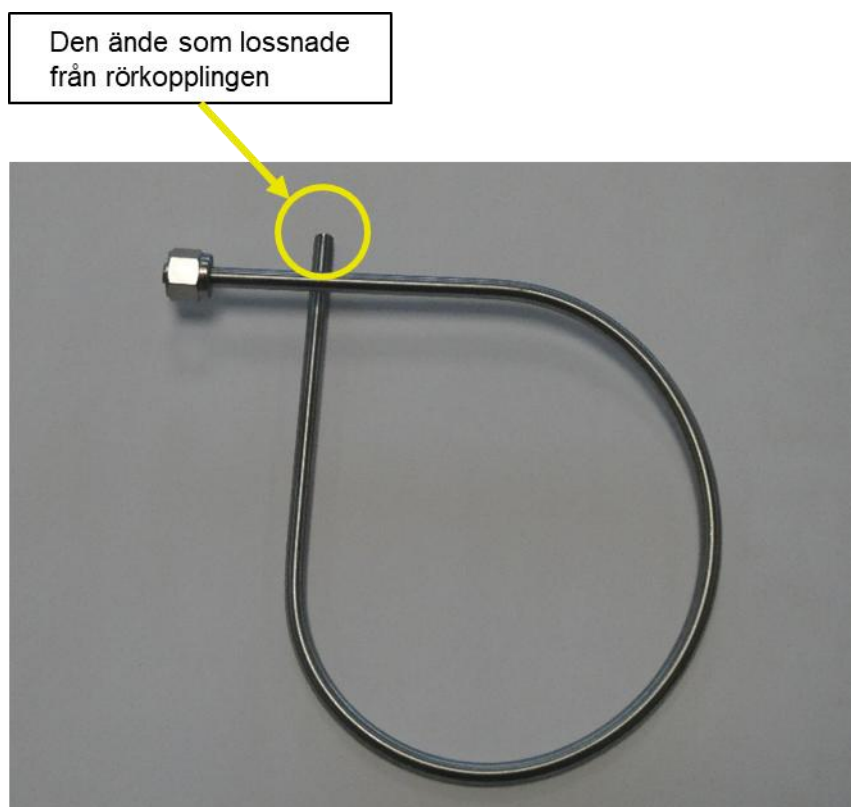
Röret som släppte var från början böjt ett helt varv i form av en expansionslinga som var tänkt att möjliggöra exempelvis värmeexpansion av röret samt kunna ta upp mindre rörelser mellan gasflaskorna utan att risk för läckage. Figurerna 17-19 visar röret och kopplingsdelarna efter att de demonterats efter olyckan.

**Figur 17:** Gasröret som lossnade från en rörkoppling i container 6. Den änden av röret som saknar mutter var innan olyckan monterad i rörkopplingen. Den saknade muttern och de två konorna satt kvar i rörkopplingen.

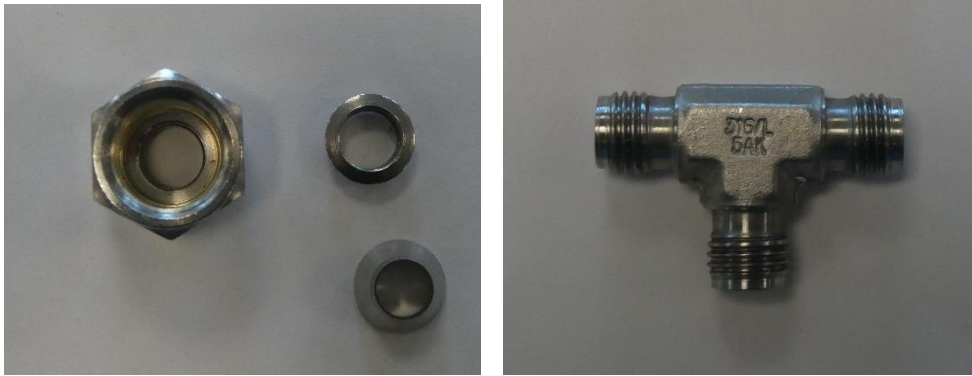
**Figur 18:** Fotot till vänster visar mutter och två konor som satt monterade på röränden som släppte från kopplingen. Fotot till höger visar en rörkoppling av T-modell som var monterad i gasflaskan. T-kopplingen var ihopkopplad med intilliggande gasflaskor med korta rör.

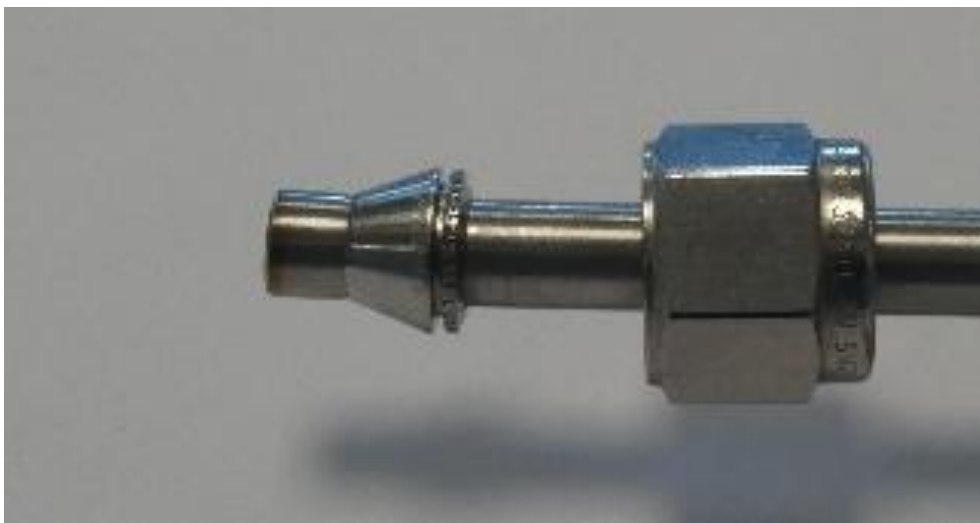
**Figur 19:** Muttern och konorna på den andra röränden. Denna rörände bedöms i allt väsentligt ha varit korrekt monterad i en T-koppling till annan gasflaska och har demonterats efter olyckan.

Den rörände som satt kvar i en rörkoppling till en annan gasflaska bedöms i allt väsentligt ha varit korrekt monterad. Det går att se en "midja" på röret vid den högra delen av den främre konan, se figur 20. Midjan utgör en svag intryckning i röret och är en korrekt deformation av röret och utgör en del av tätheten och hållfastheten i rörkopplingen. Både den främre och den bakre konan sitter fast på denna del av röret. Den främre konan har gått emot rörkopplingens yttre del och den fria delen av röret till höger om konan utgör det tidigare insticket i kopplingen. Insticket är 4,5 mm. Utredarna har inte kunnat verifiera om röret har bottnat helt (gått emot den inre delen av kopplingen). Bedömningen är ändå att röret troligen bottnat eller varit tillräckligt instuckat i rörkopplingen. Det har heller inte gått att verifiera åtdragningsmomentet på den mutter som satt på denna rörkoppling men eftersom muttern har klämt åt konorna så att de tydligt sitter fast på röret och gett den förväntade midjan så har muttern troligen varit rätt åtdragen. Den samlade bedömningen är att denna rörände i allt väsentligt varit korrekt monterad.

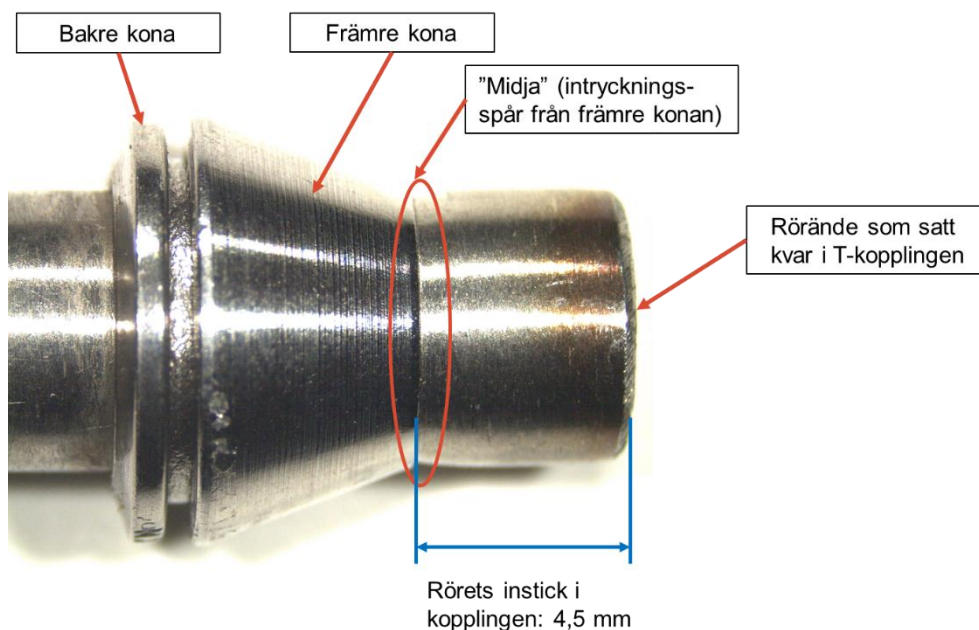
**Figur 20:** Den felfria röränden fotograferad i mikroskop. Båda konorna sitter fast på röret. Den främre konan har skapat en "midja", det vill säga en intryckning i röret. Rörets instick i kopplingen är 4,5 mm.

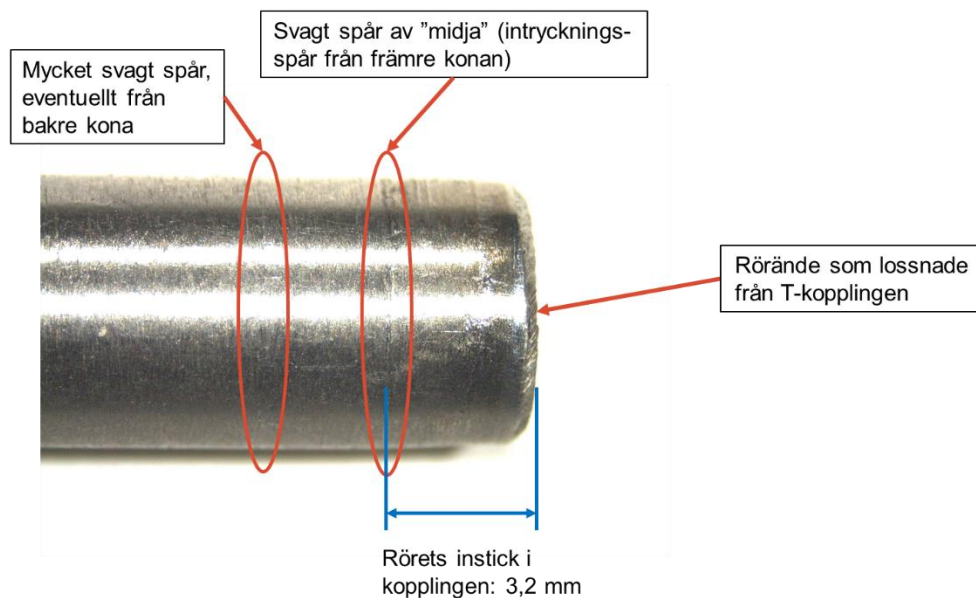
På den rörände som lossnade finns inte mutter eller konor kvar på röret, se figur 21. De satt kvar i kopplingen och röret gled ur kopplingen. På denna del av röret ses ett svagare spår av "midja" från den främre konan. Insticket i kopplingen är 3,2 mm, vilket är kortare än på den korrekta röränden i figur 20.

Den något svagare midjan tyder på att muttern troligen inte var tillräckligt hårt åtdragen, eftersom det är kraften från muttern som pressar in konan i röret och skapar midjan vid åtdragningen. Det kortare insticket i kopplingen talar för att röret inte hade bottenat, eftersom insticket ska vara lika stort på alla rörändar.

**Figur 21:** Den rörände som lossnade fotograferad i mikroskop. Inga konor satt fast på röret efter olyckan. Den främre konan tycks här ha skapat en något svagare "midja", det vill säga intryckningen i röret efter den främre konan. Rörets instick i kopplingen är 3,2 mm vilket talar för att det inte har bottenat.

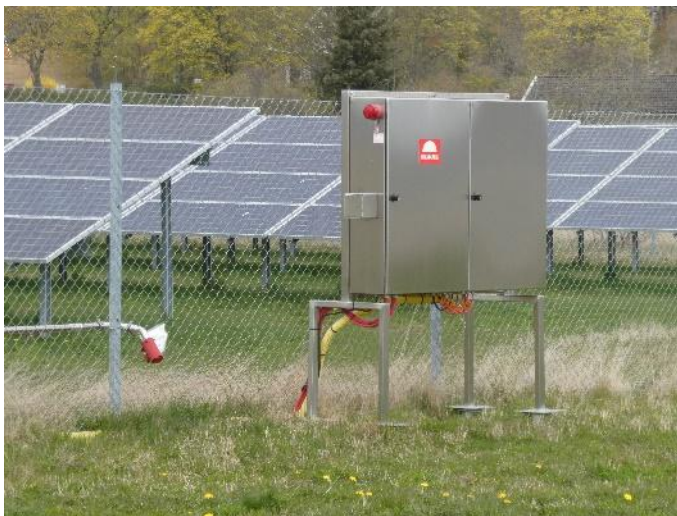
Vid centralapparatens placering cirka 30 meter ifrån läckaget i container 6 indikerades nivåer på cirka 500–1000 ppm. Detta värde motsvarar cirka 0,05 – 0,01% vätgas vilket inte var en explosiv miljö.

**Figur 24:** Centralapparat för brand- och gasalarm som var placerad cirka 30 m från produktionsdelen.
