# Insatsutvärdering

## **Brand Elektrolyswerket, Rönnskärsverket**

Version 3

Datum: 2024-12-02

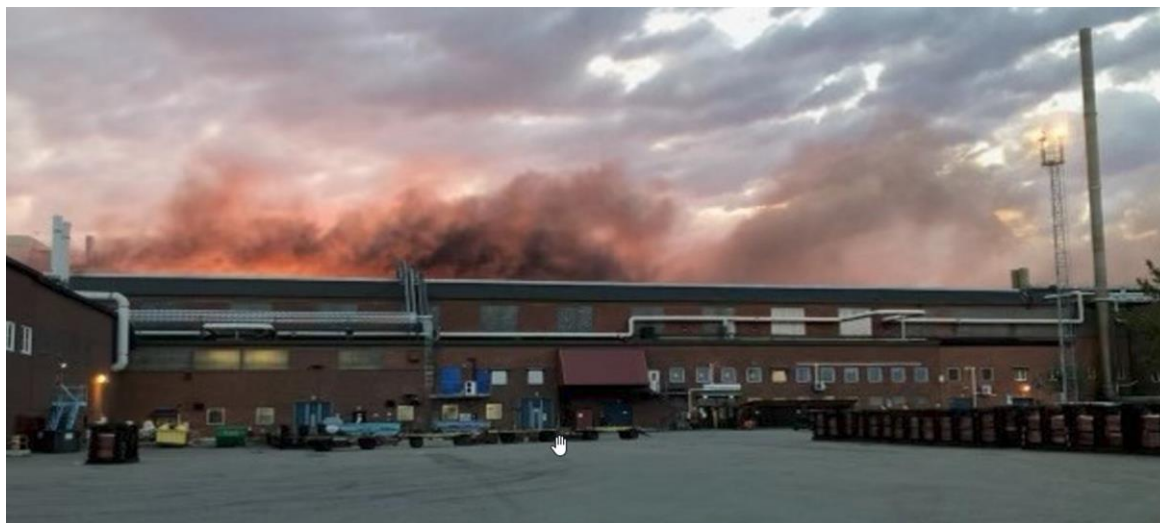
*Figur 5: Läge vid framkomst 02.31, en del rök men inga synliga lågor utvändigt. Soluppgången gör att det ser ut som lågor vid taket.*

FiP genomförde en snabb rekognoscering i elektrolyshallen och såg en brand ca 50 meter västerut. Branden beskrevs då vara i storlek som en mindre bil med höjd på lågor ca 3 m efter väggen. Brandens verkliga storlek var vid denna tidpunkt troligtvis betydligt större då det var i källarvåningen brandens bas var placerad.

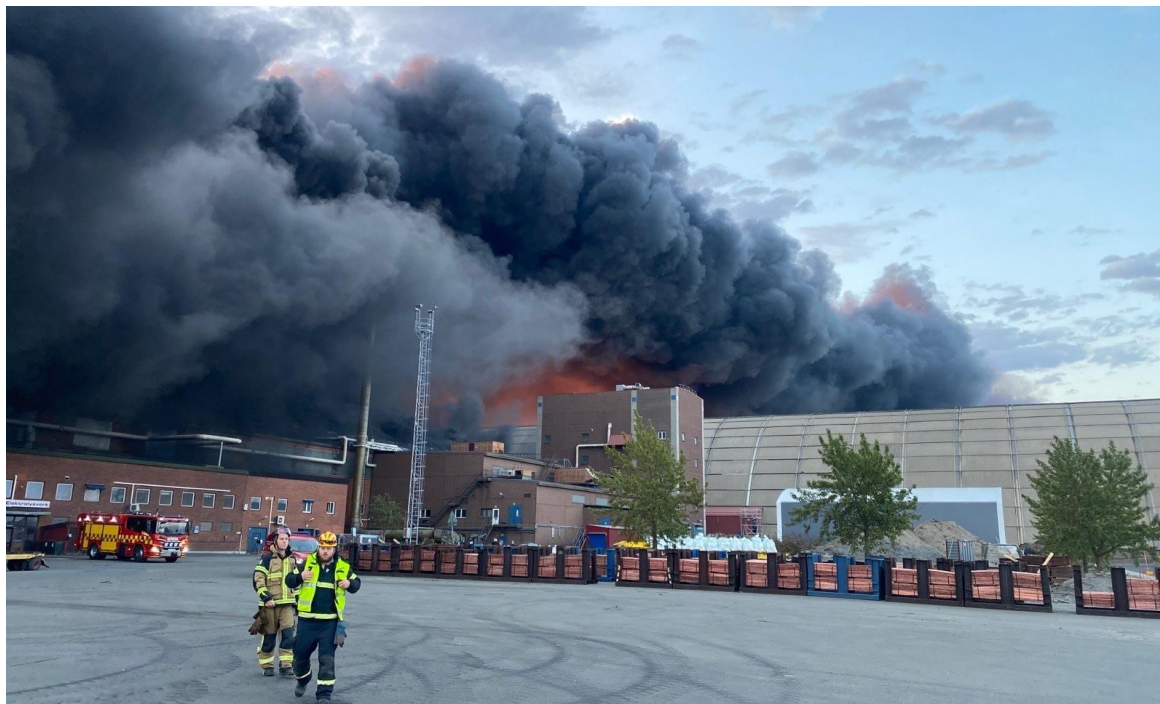
*Figur 6: Lägesbild 02.43 endast 20 minuter efter larmet inkom till SOS. Även i denna bild är det soluppgången som gör att det ser ut som öppna lågor ovan tak. Endast kraftig rökutveckling än så länge utanför bygganden.*

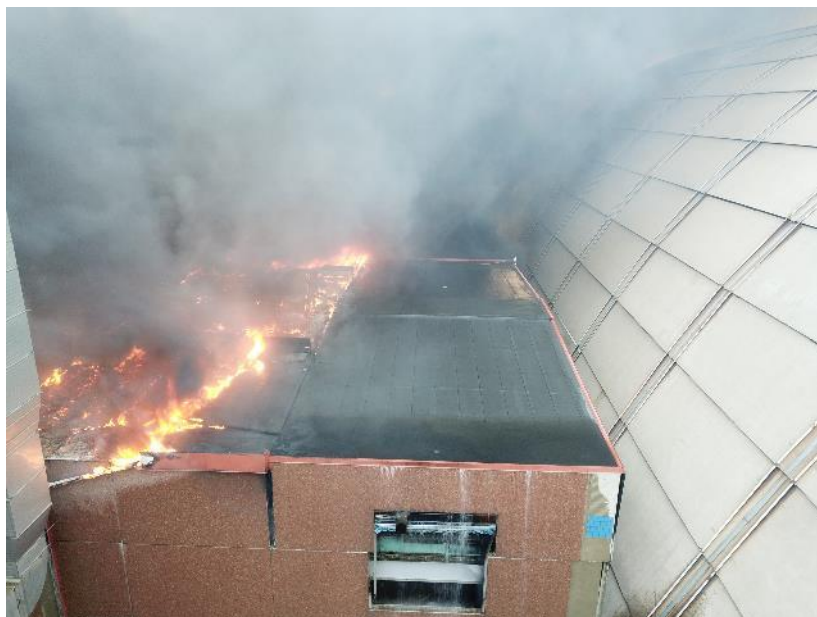
I anslutningen mot Magasinet fanns en underfart som underlättade arbetet/överblicken under stora delar av insatsen. På förmiddagen börjar man se att byggnadskonstruktionen är påverkad och beslutar att den vägen inte får nyttjas längre. Senare under insatsen rasade denna vägg.

*Figur 9: Begränsningslinjen mot Magasinet.*

Bilden ovan visar att brandspridning skedde ända fram mot begränsningslinjen men man klarade samtliga tre objekt som skulle skyddas.

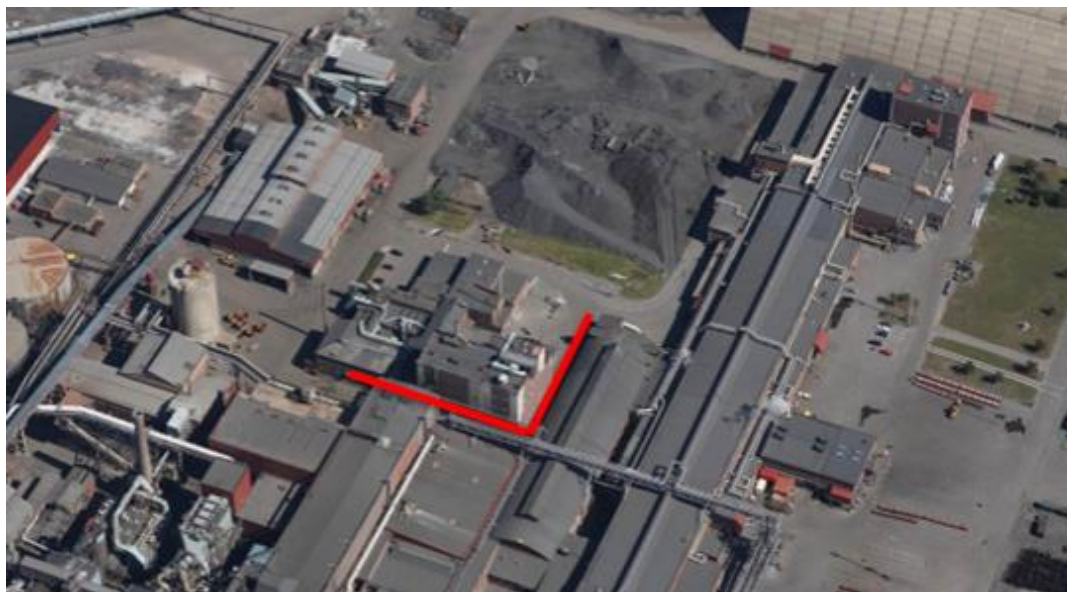
Figur 10: Begränsningslinje mot Ädelmetallverket.

Arbetet i sektorn startades upp med yttre brandsläckning från höjdfordon i korridoren mellan Ädelmetallverket och Konverterhallen. Det brann då ut genom tegelväggen och taket på Anodlagret. Ingen släckning genomfördes dock i Anodlagret som redan brann alldeles för mycket när man startade upp arbetet i sektorn. Däremot genomfördes vattenbegjutning för att minska strålningen.

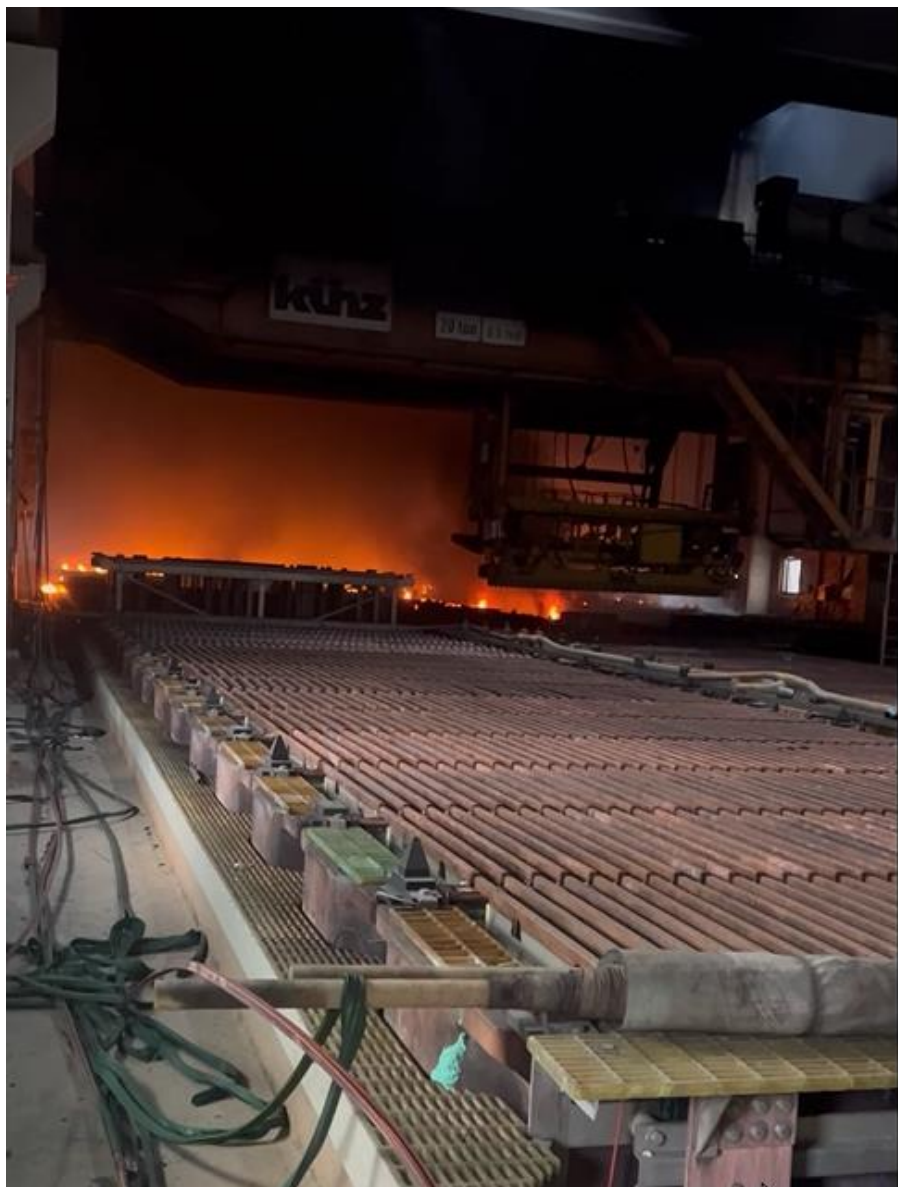
En stund in i insatsen väcktes hopp om att kunna göra en begränsningslinje inne i elektrolyswerket väster om kopparutlastningen. Detta arbete avbröts på grund av brandspridning längs taket och många invändiga explosioner som man inte visste anledningen till.

Figur 12: Läget inne i Elektrolysverket då man trodde att det fanns möjlighet till en invändig insats.

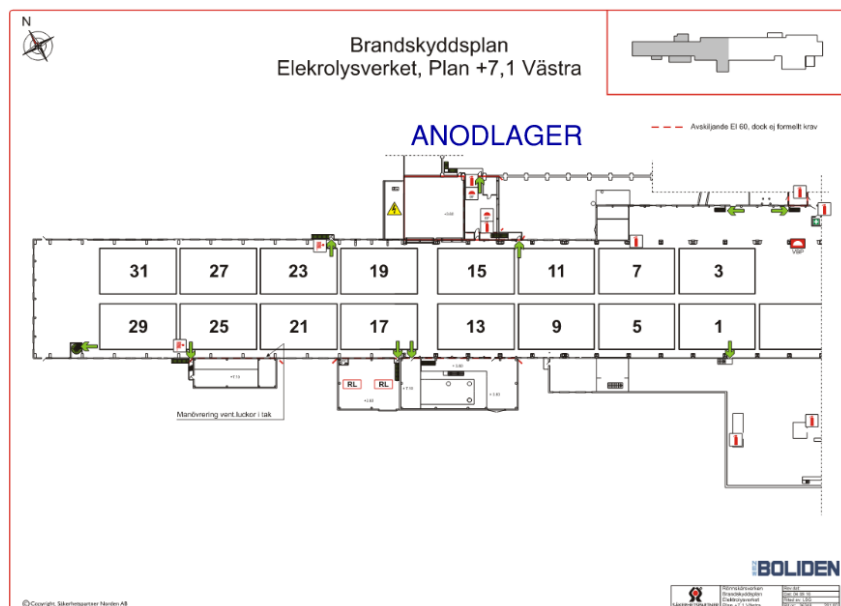
Figur 14: Brandritning över del av elektrolyseriet. Brandcellsgräns i yttervägg mot Anodlager redovisas delvis. Anodlagret saknas helt på ritning och text "ANODLAGER" är tillagt av insatsutvärderarna för att skapa förståelse i efterhand om hur byggnadskropparna hänger ihop.

Vid en insats blev denna information alltför svårtillgänglig för att vara användbar. Särskilt saknades en situationsplan/översiktsbild med tydlig redovisning av var brandsektionering mellan byggnader fanns. Därutöver behövdes ritningar för samtliga byggnader där hela byggnader redovisas och brandsektioneringen kan bli tydlig på en mer detaljerad nivå. Vidare bör information om vad som är särskilt skyddsvärt inom anläggningen finnas redovisat. Därtill kan i vissa fall uppdelade ritningar vara bra, särskilt vid mindre insatser där mer detaljerad information kan vara till hjälp.

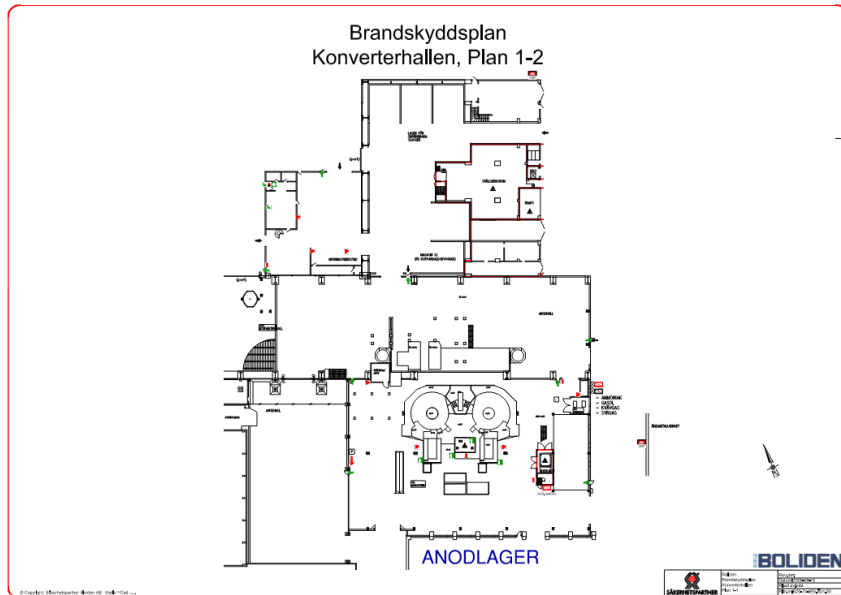
Figur 15: Konverterhall och anodgjuteri i markplan redovisas delvis. Eventuell brandavskiljning mot Anodlager saknas. Anodlagret saknas helt på ritning och text "ANODLAGER" är tillagt av insatsutvärderarna för att skapa förståelse i efterhand om hur byggnadskropparna hänger ihop.

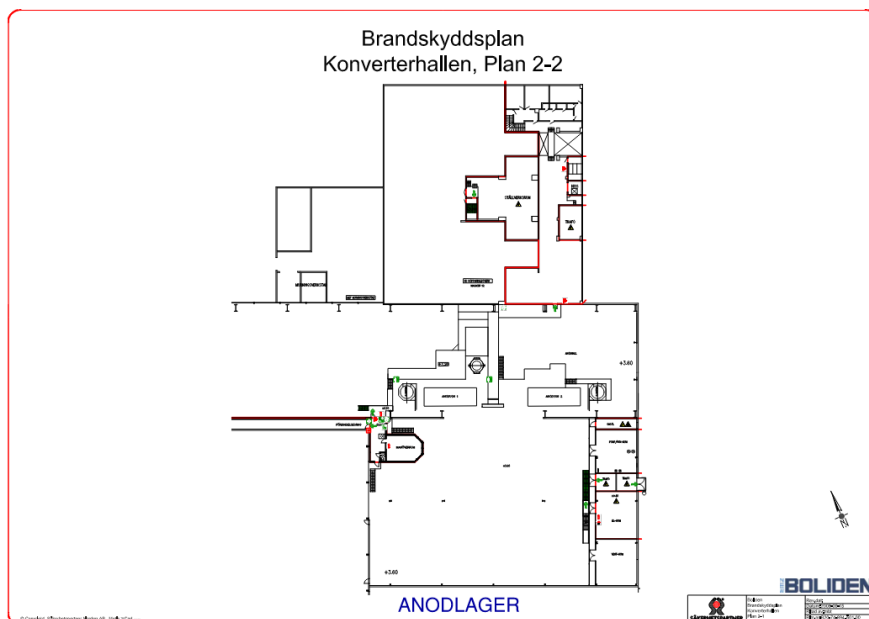
Figur 16. Konverterhall och anodgjuteri i plan 2 (i huvudsak öppet ner) redovisas delvis. Eventuell brandavskiljning mot Anodlager saknas. Anodlagret saknas helt på ritning och text "ANODLAGER" är tillagt av insatsutvärderarna för att skapa förståelse i efterhand om hur byggnadskropparna hänger ihop.

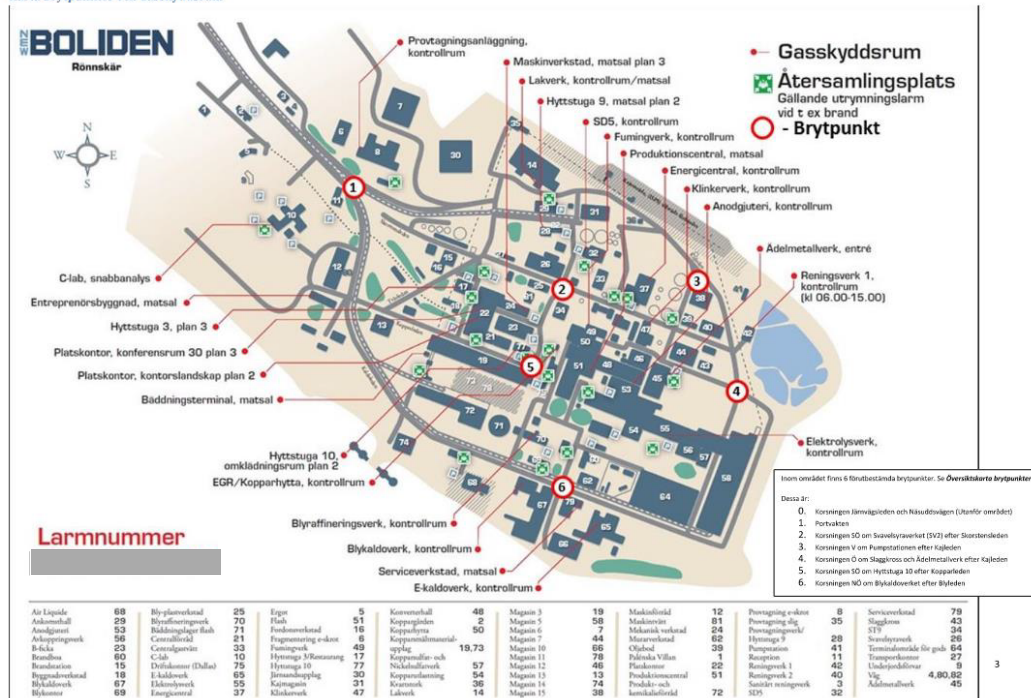
Karta Brytpunkter och Gasskyddsrum

Den situationsplan som kom att användas under insatsen utgör en besökskarta som även återfunnits i Insatsplan/Insatsstöd som beskrivs under avsnitt 4.3.1. Kartan är svårläst och inte till stor hjälp vid insatsen. Kartan är framtagen för en besökare som vet namnet på byggnaden som ska besökas, då byggnadsnamnen är i bokstavsordning. Om man i stället står på brandplats och vill veta vad respektive byggnad heter/innehåller blir det däremot svårt att hitta rätt nummer i den oordnade listan. Inga brandcellsgränser/brandsektioner mellan byggnader finns heller då detta inte är tänkt att vara en insatsplan.

Figur 17: Tillgänglig översiktsskarta som användes under insatsen i avsaknad av situationsplan i en insatsplan.

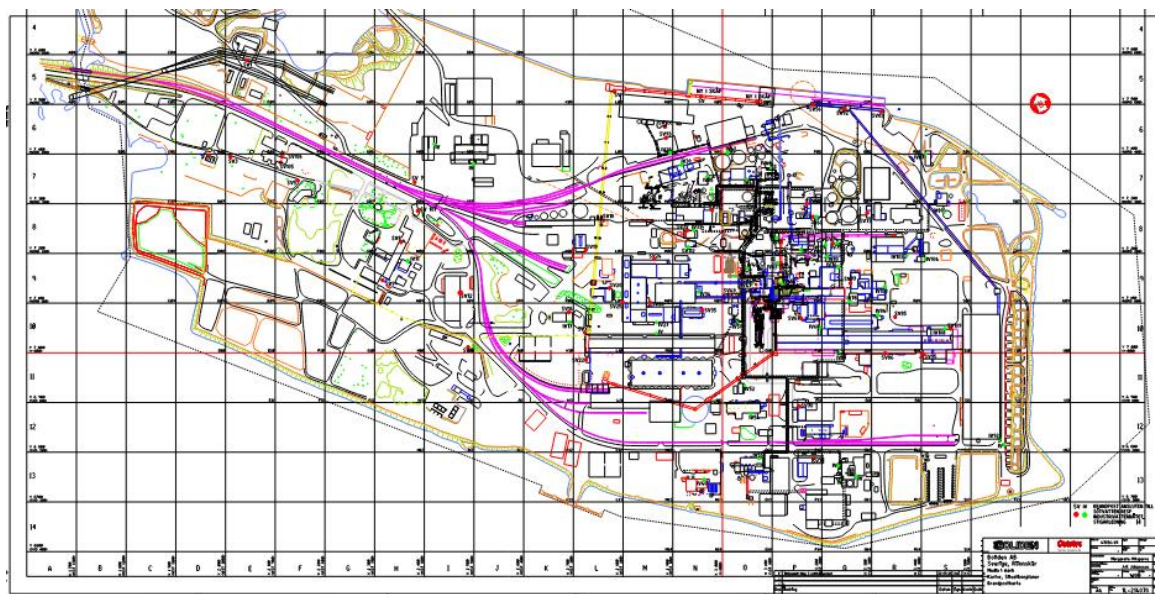
Den brandpostkarta som fanns framtagna för industriområdet var inte anpassad för att kunna användas ute på skadeplats då den var alldeles för detaljerad. En tydligare brandpostkarta hade underlättat arbetet med vattenförsörjning.

Figur 18: Tillgänglig brandpostkarta. Kartan är svårläst och inte till stor hjälp vid insatsen.

En tydlig insatsplan med en flik för brandvattenförsörjning skulle underlätta arbetet vid insats. Brandposter som tillhör olika nät kan då markeras och grov information om hur mycket vatten som förväntas kunna tas ut från respektive nät kan redovisas. Där till kan förberedda platser för att ta upp vatten med pumpar från havet redovisas tillsammans med en bedömning av vilka resurser som åtgår för att tillgodose brandvattenförsörjningen vid en stor brand inom anläggningen.

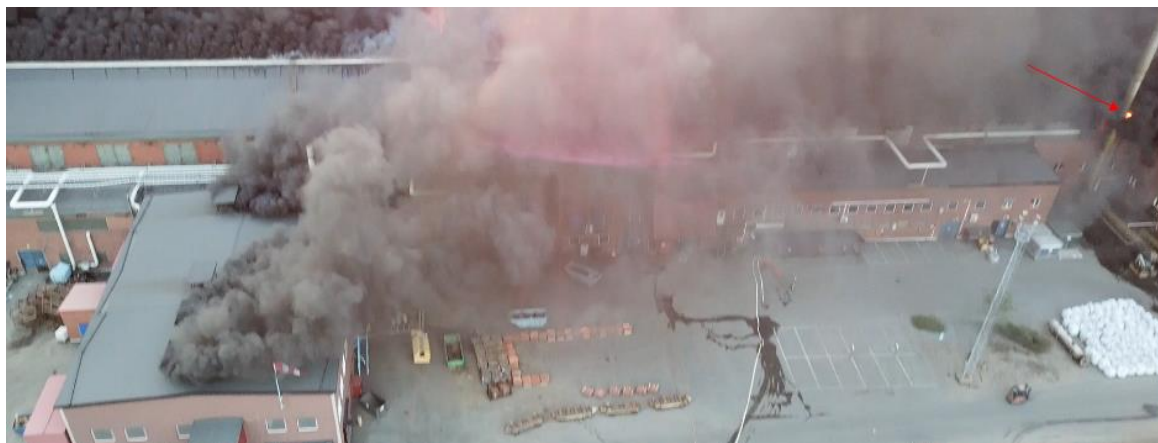
I ett relativt tidigt skede av insatsen observerades att en utvändig skorsten hade fattat eld. Skorstenen var utförd i brännbart material och sektorchefen bedömde att risk för ras var stor och omgrupperade därför fordon och personal så att riskområdet utrymdes. En kort stund (minuter) därefter rasade skorstenen.

*Figur 20: Skorsten som fattat eld. Skorstenen rasade senare. En bra riskbedömning medförde att området hade utrymmts och inga fordon eller personal fanns på plats.*

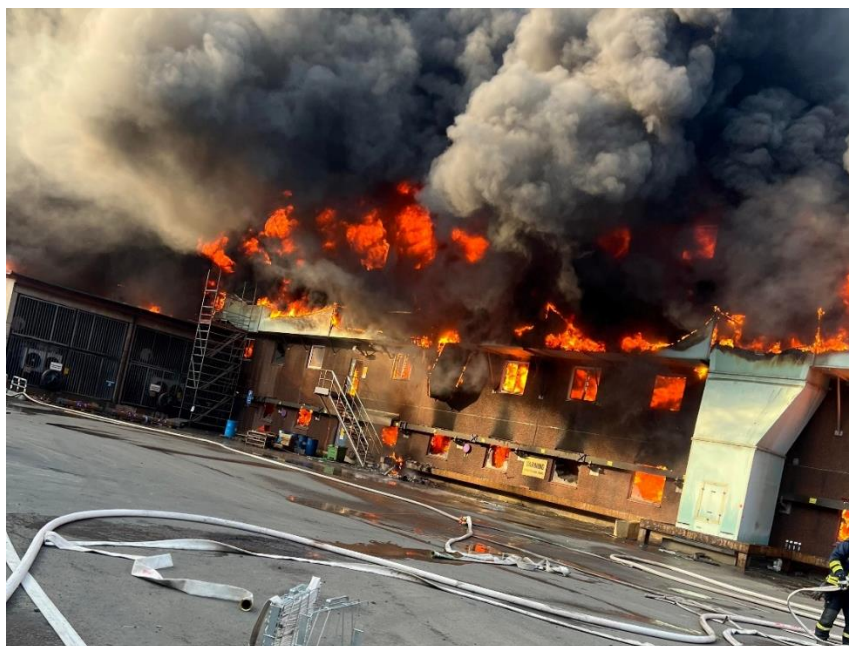
Bland annat rasar partier av ytterväggen vid "tunneln" som användes länge för att ta sig mellan byggnadens båda sidor vid länken mot Magasin 5. Raset inträffade bara minuter efter att räddningstjänstens personal passerat.

*Figur 21: En säkerhetszon upprättades i detta skede av insatsen. Ingen personal fick vistas inom 50 meter från byggnadens väggar i syfte att förebygga olyckor vid eventuella ras.*
