Datum  
2025-02-14

Diarienummer  
2025-000227

**Olycksutredning****Brand i byggnad, [REDACTED], Simrishamn.**

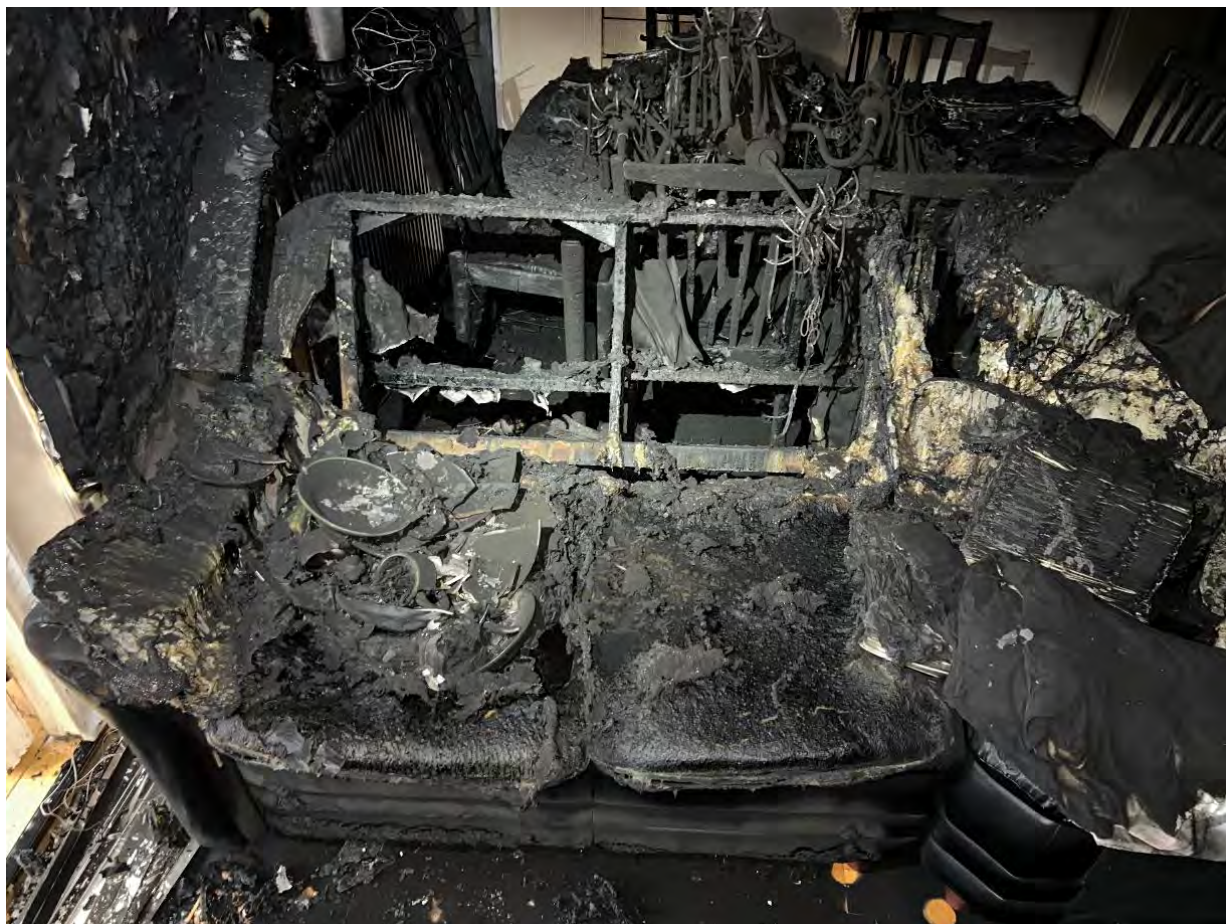
Återfanns i köket vardagsrummet och i synnerhet den soffa som fanns i anslutning till sängen som var placerad i kök/ vardagsrummet. Störst brandpåverkan anses vara i den vänstra delen av soffan, närmast ytterväggen. Där har stoppning vid sits och ryggstödet brunnit bort.

*Figur 5 Soffa som var placerad framför köksmöblemang. Uterum till vänster i bild. Fotot är taget från platsen där sängen stod.*

Den troliga brandstarten är i en soffa i anslutning till det kombinerade kök-/vardagsrummet. Soffan var placerad ca 0,9 meter ifrån en säng där personen återfanns. Trolig brandstart är till följd av en cigarettfimp som antänder något på soffan. Personen var känd rökare och hade sitt askfat och cigaretter i soffan enligt uppgifter från hemtjänsten. Han brukade sitta i rullstolen riktad mot uterummet och röka.

Efter att något material i soffan antänds så har branden spridit sig till att innefatta skumgummistoppningen i vänstra delen av soffan, ryggstödet på soffan samt köksfönstrets gardiner och delar av ett hyllplan (i anslutning till soffan) med oklart innehåll. Den kraftiga rök- och värmeproduktionen tros vara en följd av soffans material som ger upphov till stor effektutveckling och en stor mängd svart rök och sot som täcker hela bostaden. Det syns att inventarier i köket och vardagsrummet som är av plast och i midjehöjd har smält till följd av värmepåverkan från rökens värme<sup>2</sup>. Då alla större tillflöden av luft är stängda (ytterdörrar och fönster) samt att ingen fönsterruta har gått sönder i kök eller vardagsrum så konstateras att erforderlig mängd syre ej kan ha nått branden som senare självslocknar. Branden har således varit ventilationskontrollerad. Detta styrks även av att vid räddningstjänstens ankomst hittar man inga bränder eller glödande föremål och ingen rök.

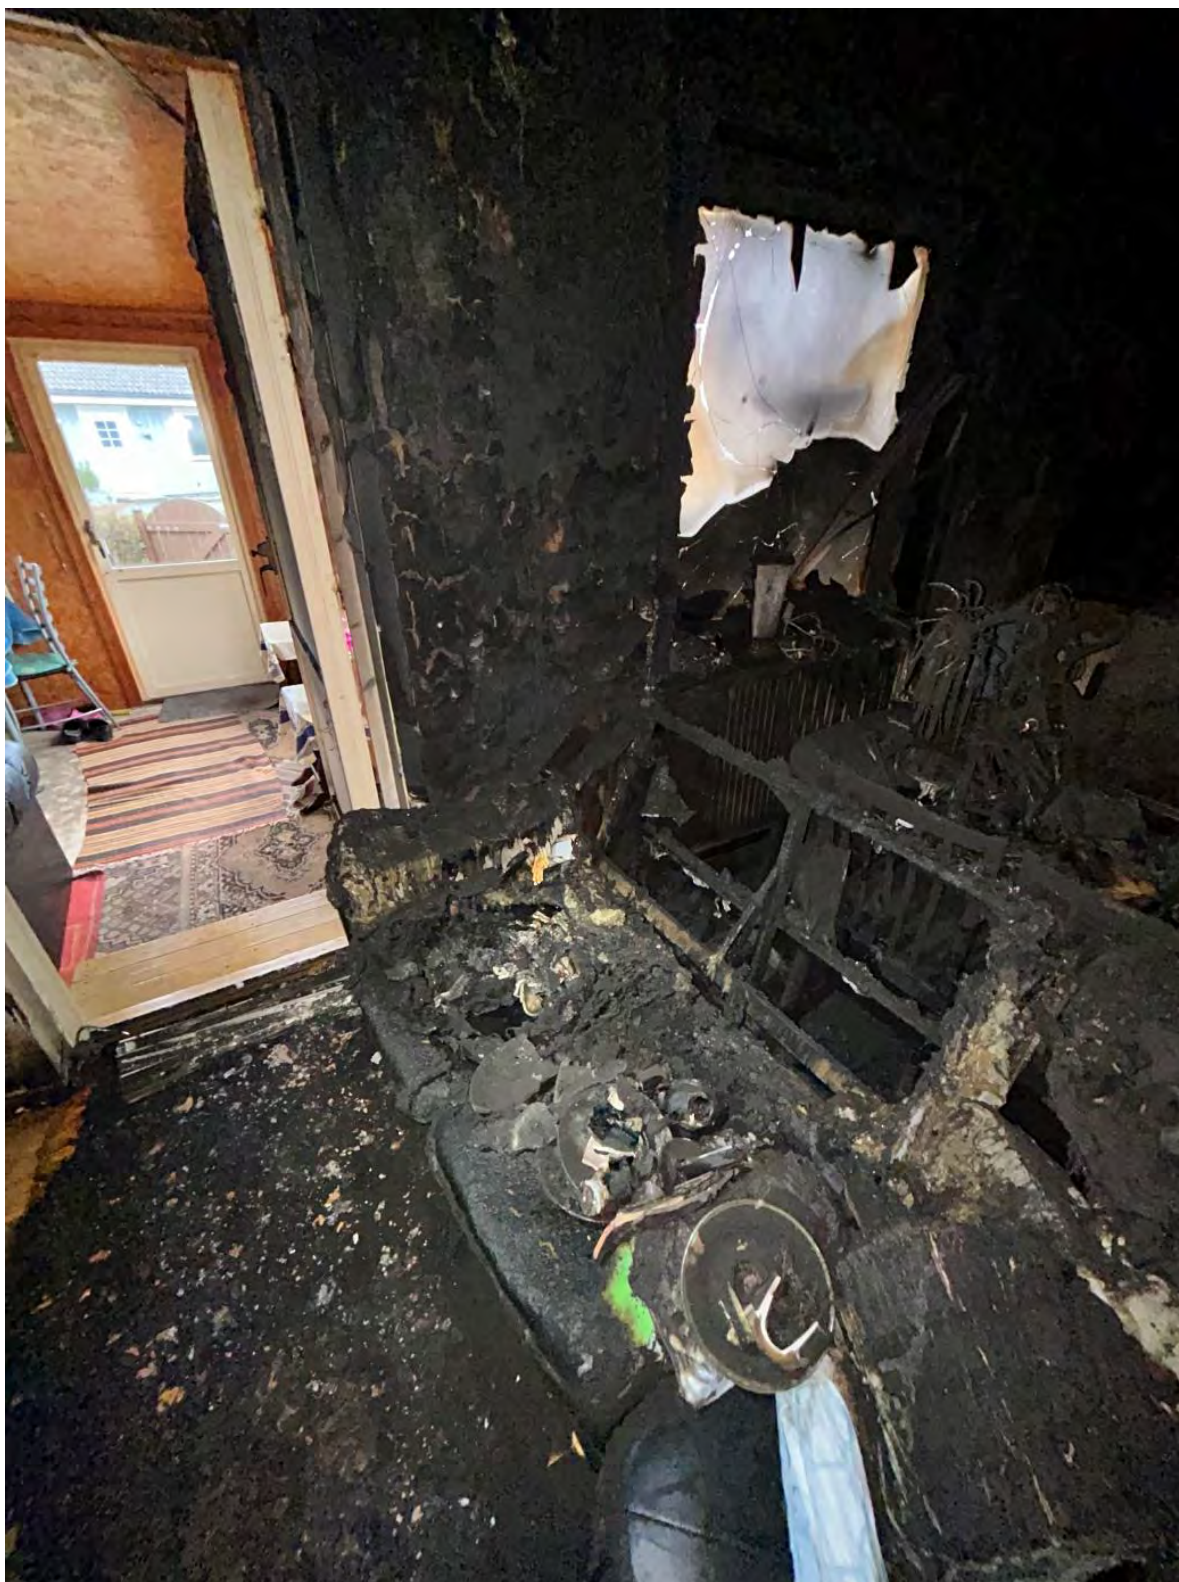
*Figur 6 Soffan mitt i bild och uterummet syns i bakgrunden. Dörren ut har varit stängd hela tiden. Till vänster syns platsen där sängen stod (ej sotbelagd).*

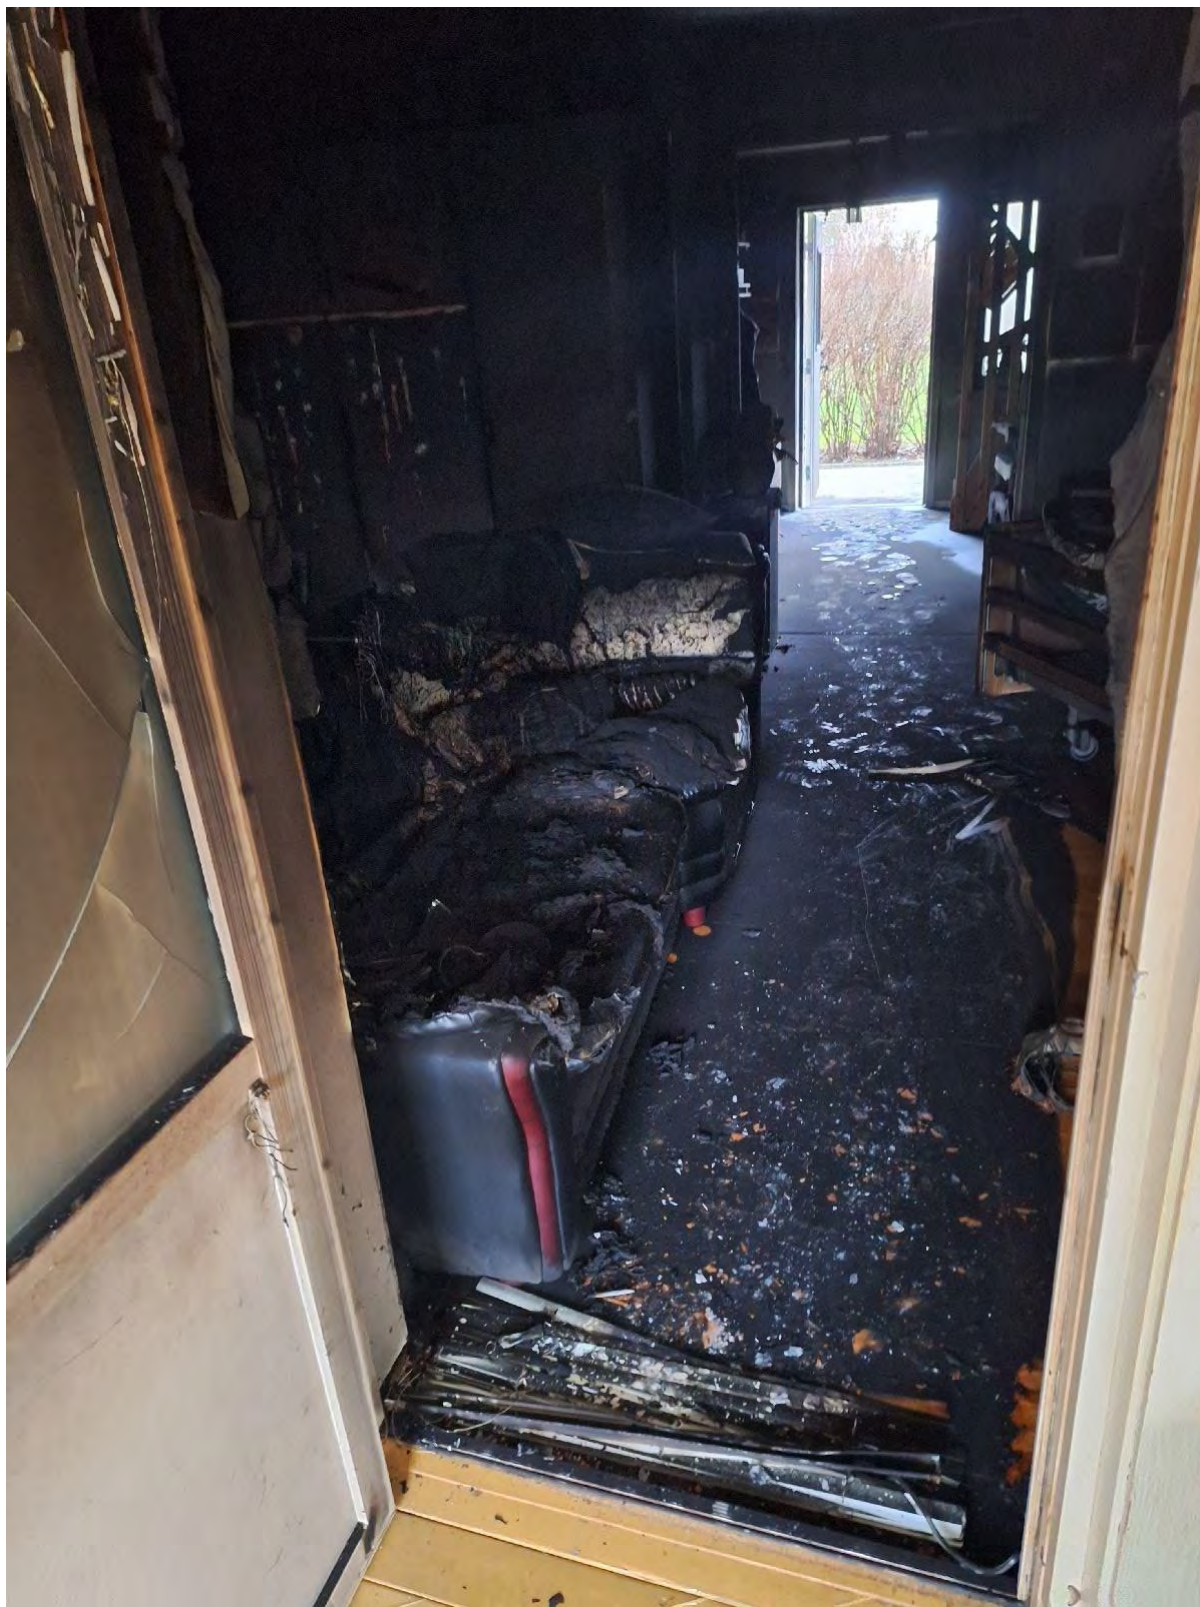
*Figur 7 Soffan till vänster i bild och sängen (förflyttad), kan anas till höger i bild. Den har stått med huvudänden mot soffan och parallellt med väggen mot uterummet. Avstånd mellan säng och soffa är ca 90 cm (dörrens bredd). I bakgrunden syns ytterdörren som är öppen. Bilden är tagen från uterummet*

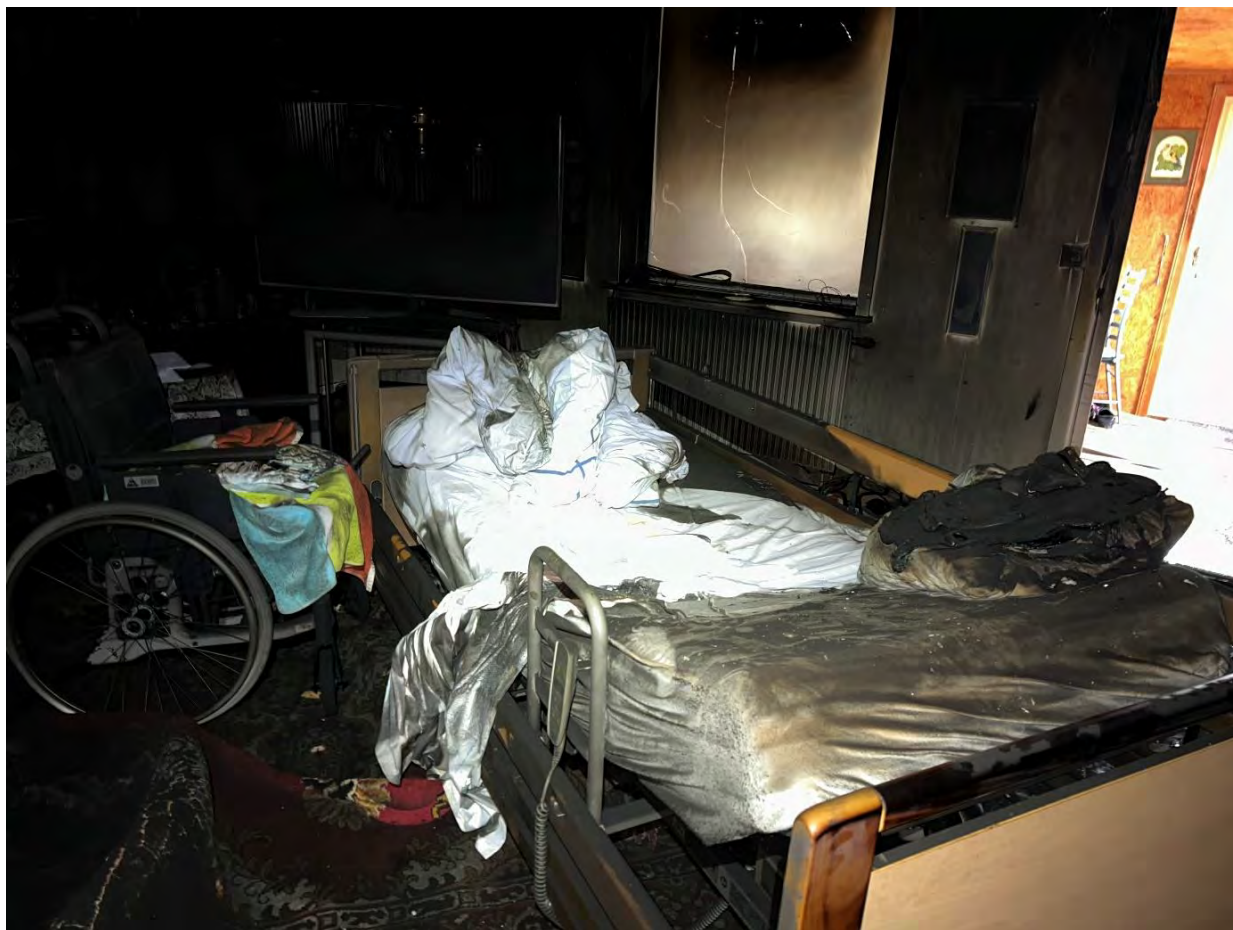
*Figur 8 Sängen som nu är flyttad har stått placerad parallellt med fönstret som syns i bilden. Huvudänden har varit i linje med öppningen till uterummet som syns till höger i bild.*

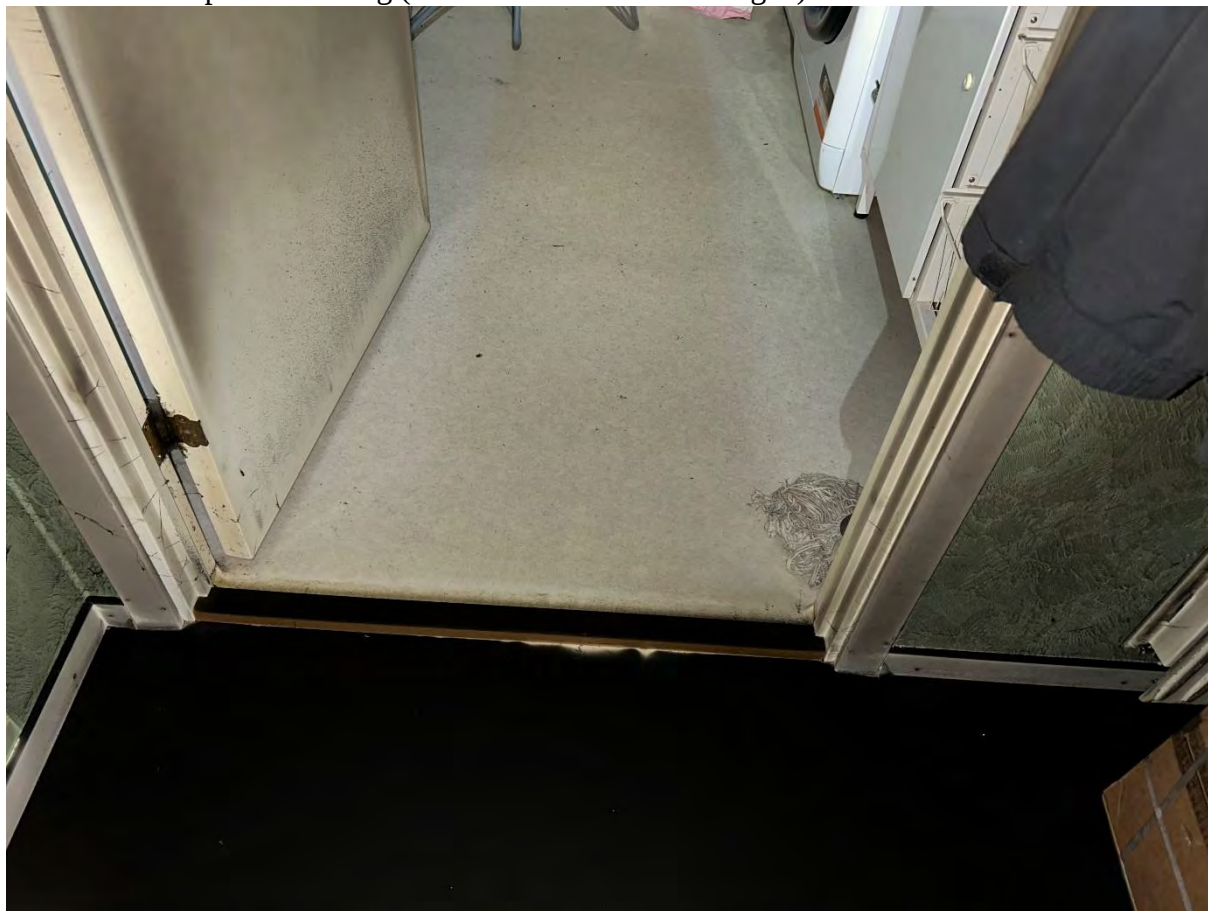
Återfanns i mycket stor omfattning på i stort sett hela huset förutom tvättstuga och klädkammaren på ovanvåning (där dörrarna varit helt stängda).

Figur 9 Fotot visar tvättstugan som är helt opåverkad. Fotot är taget från hallen.

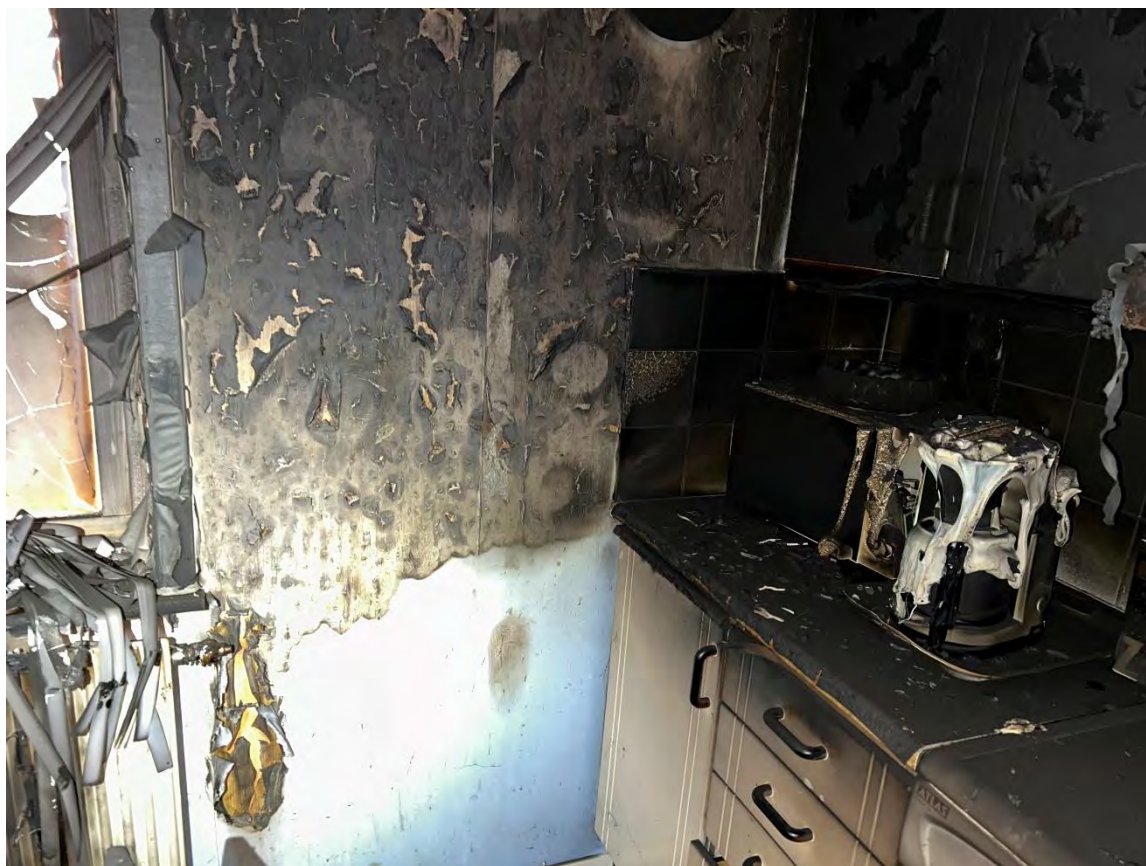
Figur 10 Värme påverkan på plasten på kaffebyggaren. Höger i bild.

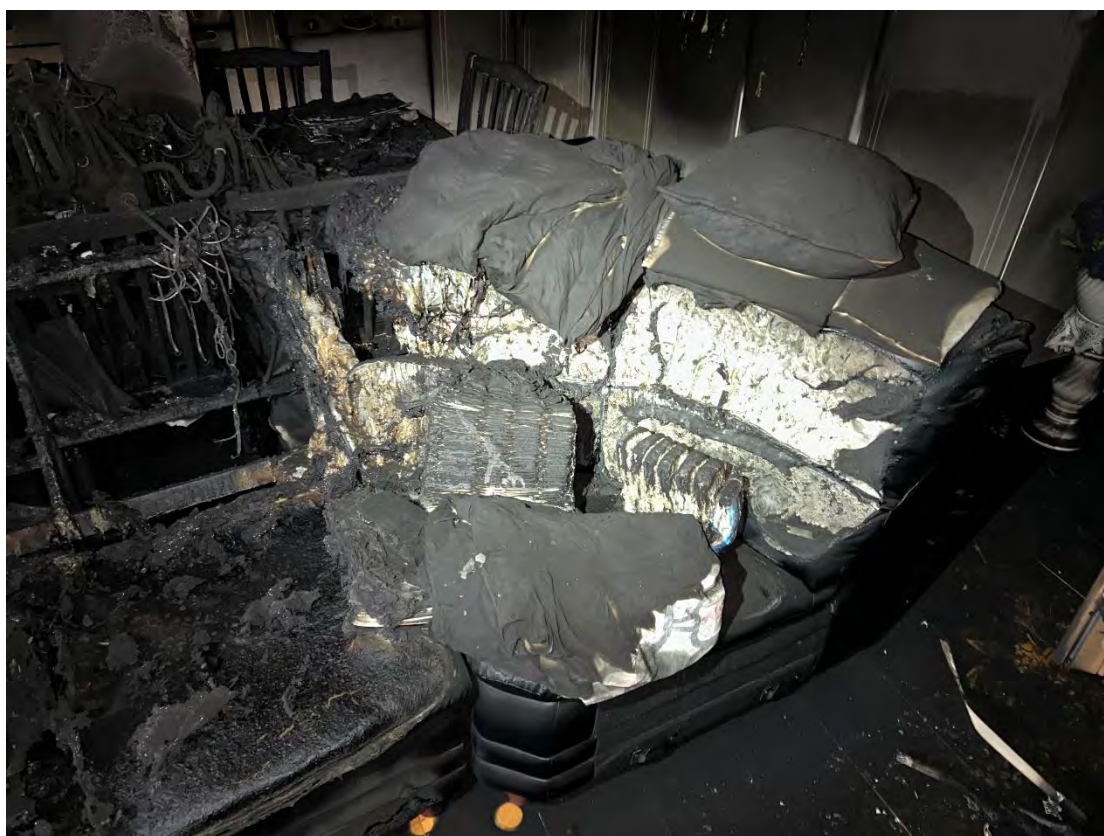
Vid soffan fanns enligt uppgifter från hemtjänsten (och som även bekräftades vid utredning) kläder, [REDACTED] samt cigaretter och askfat.<sup>1</sup>

Figur 11 Kläder, lakan, ■■■ mm. i anslutning till soffans ena sida. Motsatt sida från brandstarten.
