## **Brandundersökning**

Händelse                      Brand i byggnad, Lägenhet

Plats                            Örnsköldsvik

2025-03-10

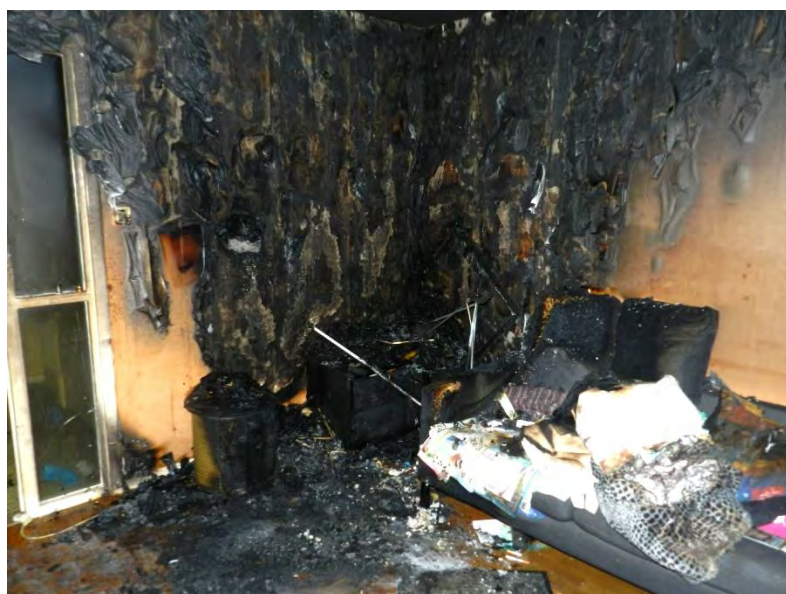
Primärbrandområde

Primärbrandområdet kan fastställas till vardagsrummet, närmare bestämt i hörnområdet till vänster direkt efter dörröppningen. I området finns en byrå som står i hörnet, en sittpuff med lock, en soffa, en pall som har använts som avställningsyta för ex. askfat, samt en hel del övrigt material både på golv, byrån och på puffen. Det finns två lamparmaturer av högre modell, samt grenuttag med sladd som var kopplad till en förlängningssladd som i sin tur var kopplad till ett vägguttag i ett angränsande rum. Vid undersökningen hittades även en flaska innehållande alkohol med skadad eller öppen kork.

Man ser ett tydligt brand-V som utgår från golvområdet upp i rumshörnet och vidare under taket. Branden har avgivit kraftig värme och lågor i närområdet upp efter väggar och tak. En övertändning har därefter skett i vardagsrummet med kraftig värme till midjehöjd. Tapeter tavlor och övrig inredning har brand- och/eller värmeskador. Därefter har branden falnat och till sist återstår endast mindre lågor/glöd. Det beror på att syretillförseln blivit för låg, delvis på grund av att inga fönster har gått sönder av branden. Övriga utrymmen i lägenheten har värme-, rök- och sotskador.

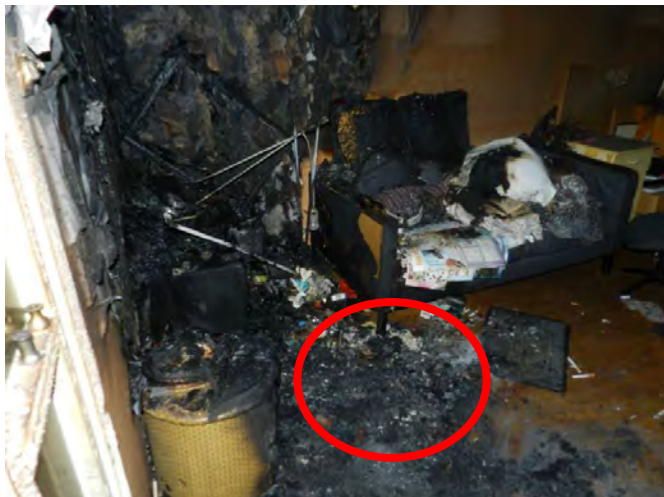
Primärbrandplats

Bedömningen är att branden troligen har startat på eller under pallen som användes som avställningsyta. Pallen har kraftiga brandskador både på ovansida och undersida, samt kraftiga brandskador på trägolvet under förmodad plats för pallen. Branden har fått vidare spridning via övrigt brännbart material både på golv och på avställningsytor på möbler, samt möblerna i sig själv.

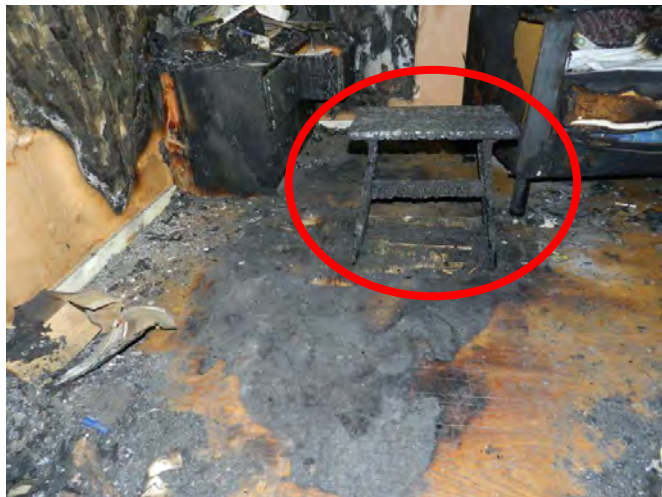
Brandorsaken går inte med säkerhet att fastställa, men sannolikt har branden startat genom glöd från cigarett. Bla. har askfatet stått på pallen, tillsammans med en flaska med alkohol, och troligen annat brännbart material. Runt pallen på golvet finns brännbart material som papper/tidningar, plast, textilier osv. Spår av alkohol finns i materialprov som tagits på golvet under förmodad plats för pallen. Alkoholen kan då ha haft en främjande del i brandförloppet.

Förmodad brandstart, kraftiga brandskador i golv och på pall.

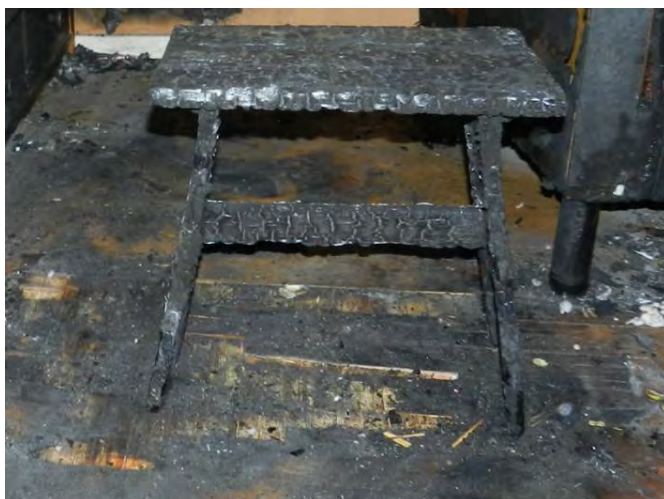
Golvet har kraftiga brandskador under pallen

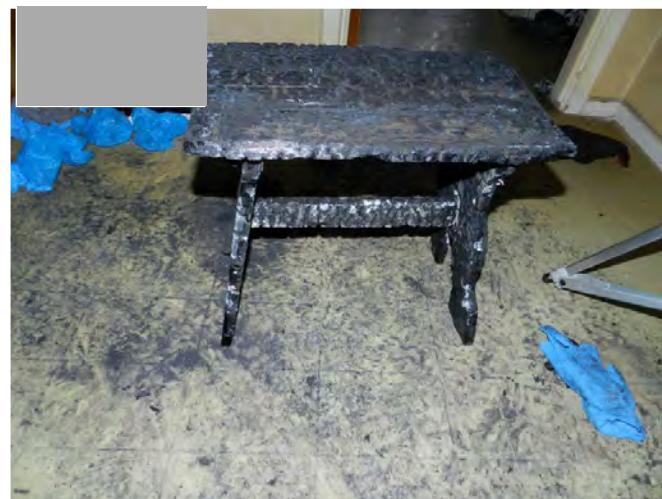
Pallen har kraftiga brandskador på ovalsida

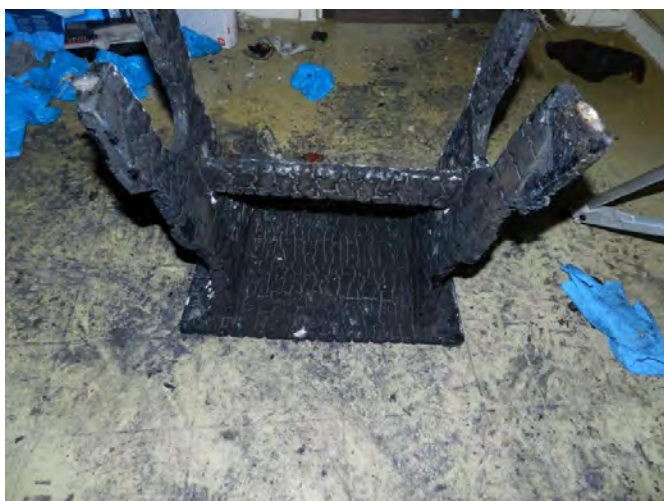
Pallen har kraftiga brandskador på undersida
