Datum:  
2025-05-08

Diarienummer:  
RÄN 2024-00044

# Olycksutredning

## Dödsbrand i Villa, [REDACTED] Uppsala

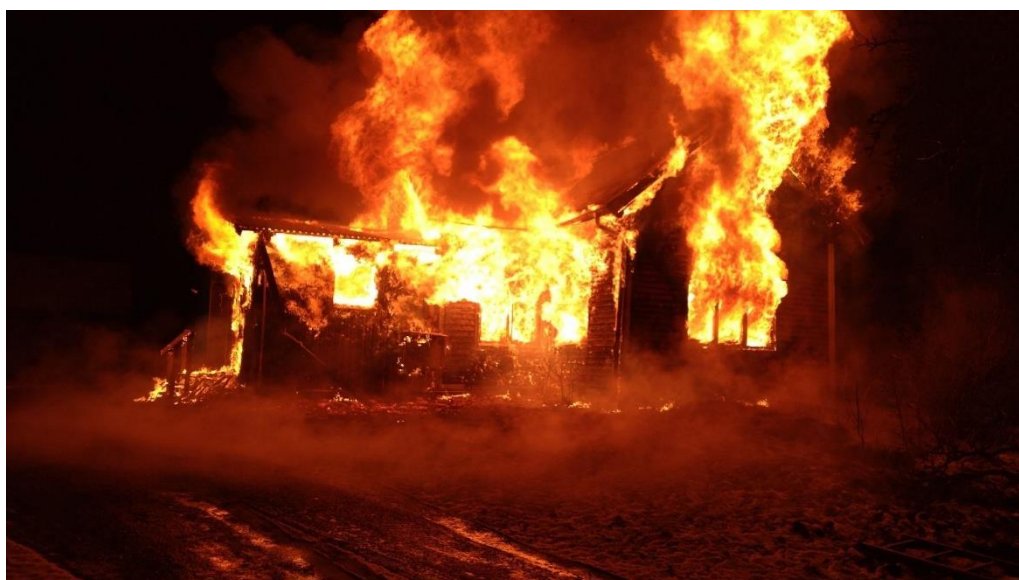
Foton: Foto på framsida är taget av brandförsvaret vid ankomst av första enhet.

Larm om brand i villa inkom till räddningstjänsten klockan 02:27 på natten den 11 december 2024. När första insatsperson anländer till platsen är villan helt övertänd och det går på grund av strålningsvärmen inte att komma nära. Villan var bortom räddning och en person som befann sig i villan omkommer.
