# RAPPORT

## Olycksutredning

Händelse: Brand i flerbostadshus

Larmnummer: G2024.102402

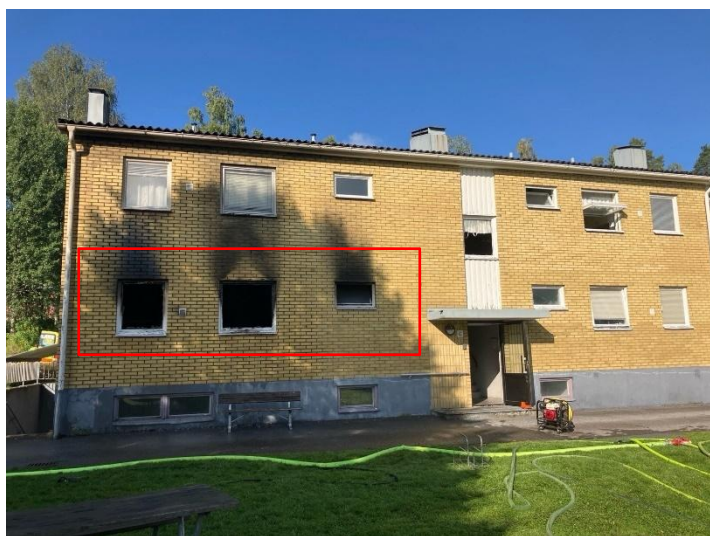
Figur 2. Vy från framsidan. Brandlägenheten i inringat område.

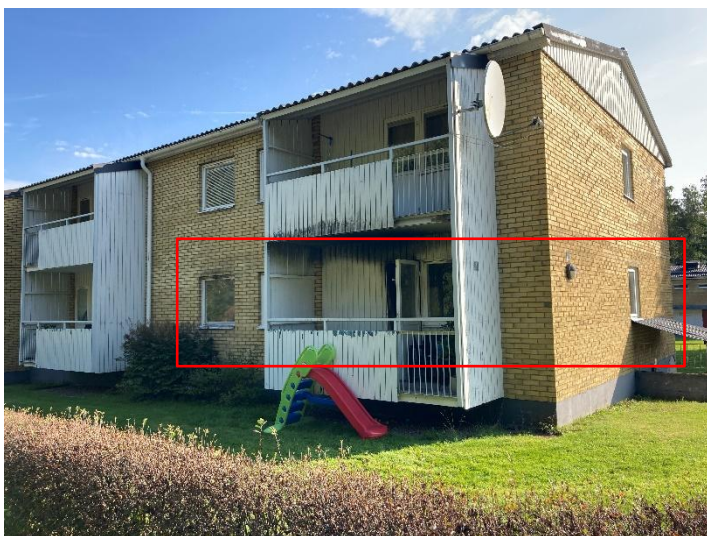
Figur 3. Vy från baksidan. Brandlägenheten i inringat område.

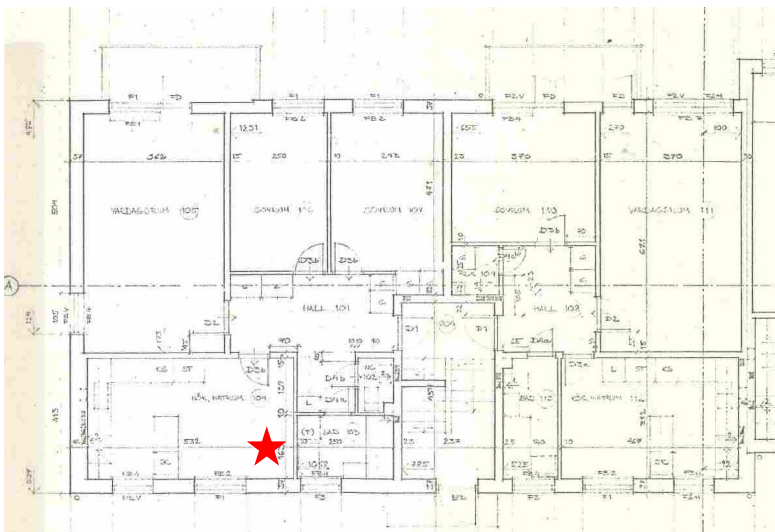
Den aktuella lägenheten består av en hall, två sovrum, ett vardagsrum med balkong, ett kök, samt ett badrum (figur 4). Vid brandtillfället var lägenheten i stort normalt möblerad/inredd med brännbart material. Branden startade i köket. Utöver vanlig köksinredning fanns här även en soffa.

Figur 4. Planritning över brandlägenheten. Primärbrandområdet markerat med en stjärna.

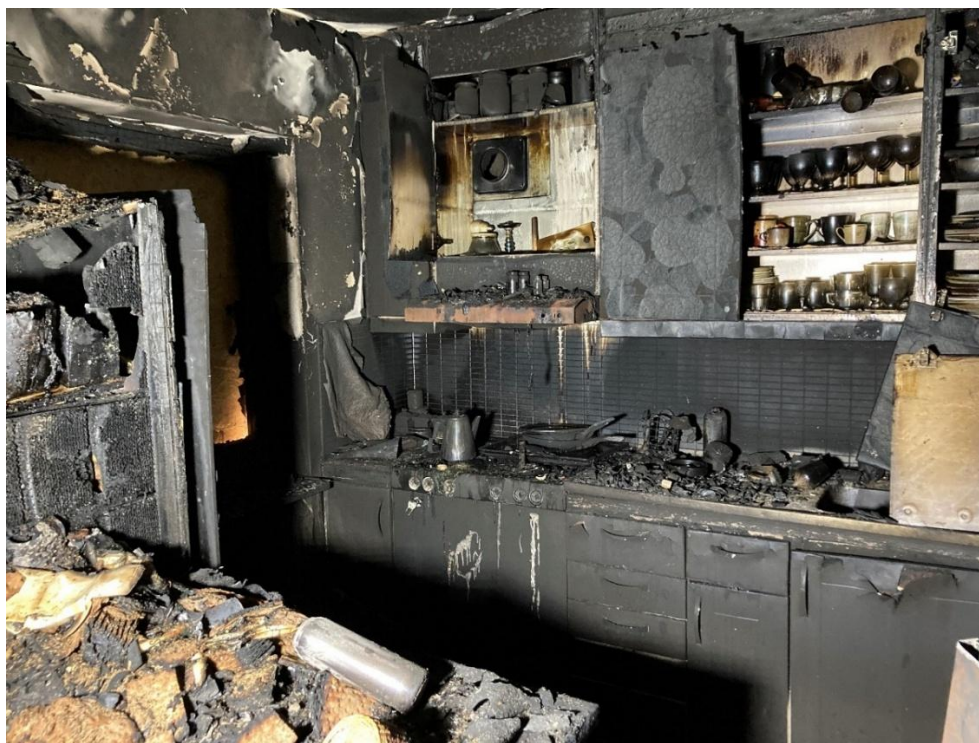
Den branddrabbade lägenheten fick omfattande brand- och rökskador. De värsta skadorna var koncentrerade till köket, där branden omfattat i princip allt brännbart (figur 5-8).

Betongbjälklaget i köket var delvis exponerat vilket tyder på en kraftig brand som involverat golvbeläggningen. Soffan blev helt nedbrunnen och brandbilden tyder på att det brunnit mest i den del av köket där soffan stod (figur 6).

Figur 5. Del av köket.

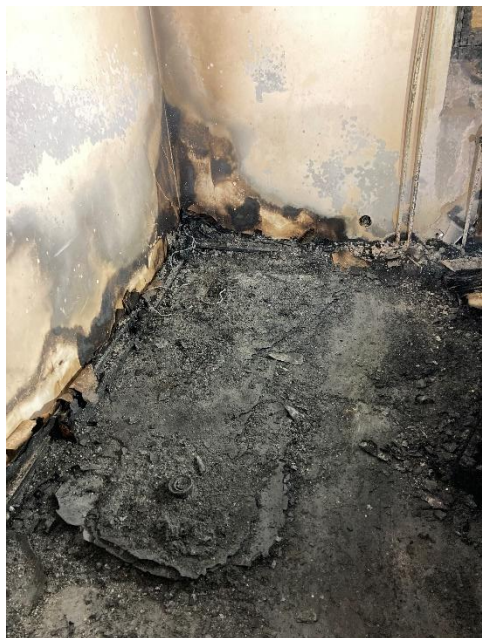
Figur 6. Plats i köket där soffa stod.

Det är troligt att branden startade i den del av köket där en soffa stod. Mängden lättantändligt material (lokalt hög brandbelastning) bidrog troligtvis till att branden kunde växa till. Närheten till det närmsta köksfönstret medförde troligtvis att det relativt snabbt gick sönder av värmepåverkan. Därefter hade branden bra förutsättningar att fortsätta spridas inom köket, med både tillgängligt bränsle och syretillförsel. Rök spreds snabbt i lägenheten vilket gjorde att brandvarnaren i vardagsrummet aktiverades. De boende blev varse om branden och hann utrymma innan övertändning skedde. Branden övergick till en fullt utvecklad rumsbrand i köket och brandspridning skedde till hallen före det att räddningstjänstens släckåtgärder påbörjades. Fönsterflammar från köksfönstren påverkade fasaden och ovanliggande fönster. Rökspridning till angränsande lägenheter på plan 2 bedöms ha skett via fönster- och dörröppningar.

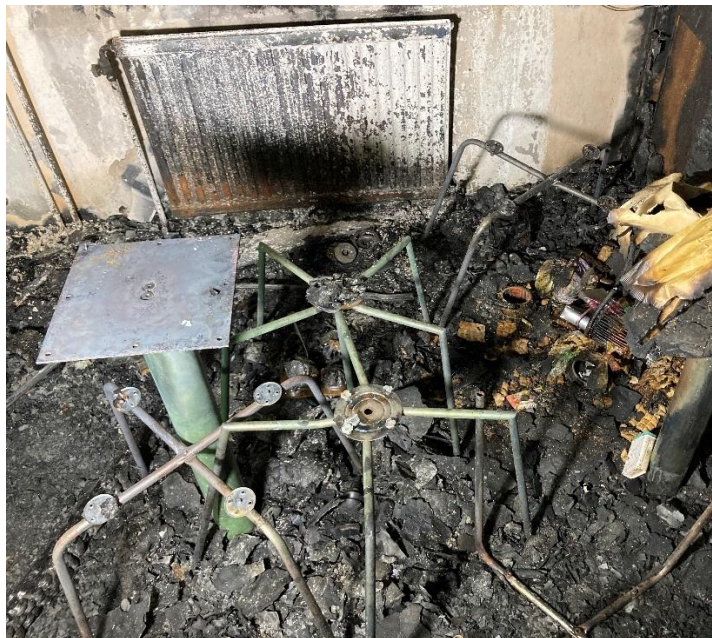
Figur 7. Nedbrunnen sittgrupp i köket.

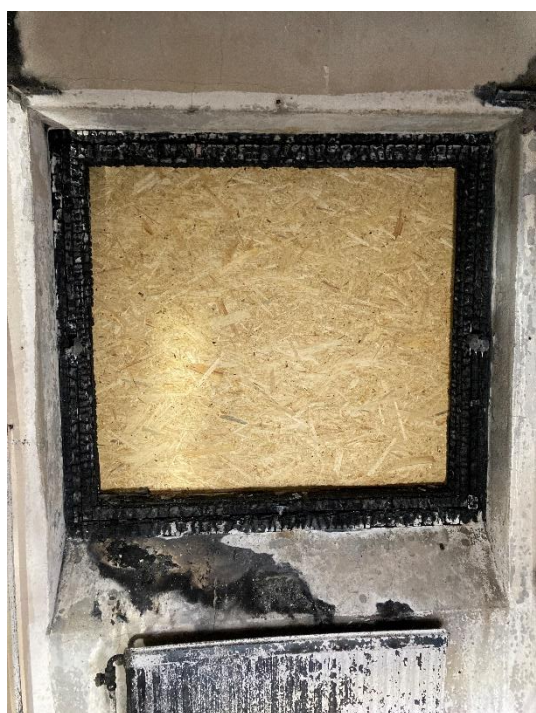
Figur 8. Insiida köksfönster närmast primärbranden. Observera hur det har kolat i karmen.

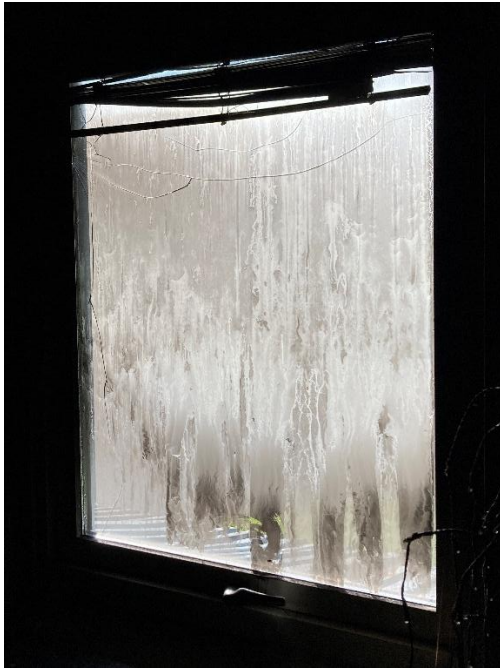
I hallen utanför fanns också tydliga brandskador. Övriga rum i lägenheten var framför allt rökskadade och täckta av sot. Innerrutan i fönstret i vardagsrum var sprucken (figur 9). Brandvarnaren i taket i vardagsrummet hade smält och lossnat från fästet (figur 10).

Figur 9. Sprucken ruta i vardagsrummet.

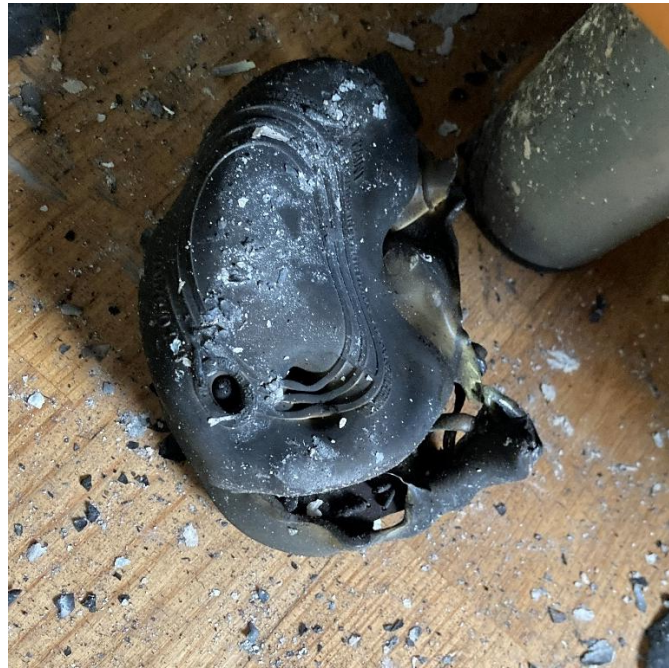
Figur 10. Brandvarnare påträffad på golvet i vardagsrummet.

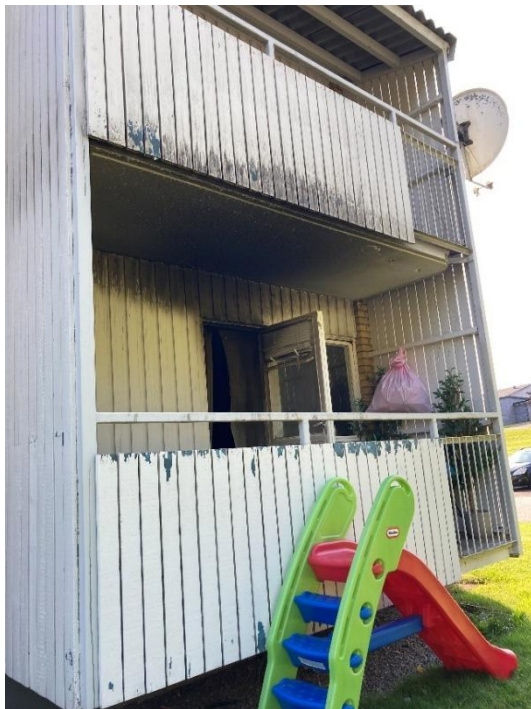
Utifrån sotbilden på undersidan av ovanliggande balkongplatta har balkongdörren stått öppen under hela eller delar av brandförloppet (figur 11).

Figur 11. Sotskador på balkongen.

- Grannarna i lägenheten ovanför bedöms ha fått i sig mer rök än nödvändigt, troligtvis på grund av att deras lägenhetsdörr och balkongdörr varit öppna under delar av brandförloppet.
- Rök- och sotskadorna i den andra lägenheten på plan 2 bedöms främst ha orsakats av att de boende utrymde lägenheten utan att stänga lägenhetsdörren efter sig.

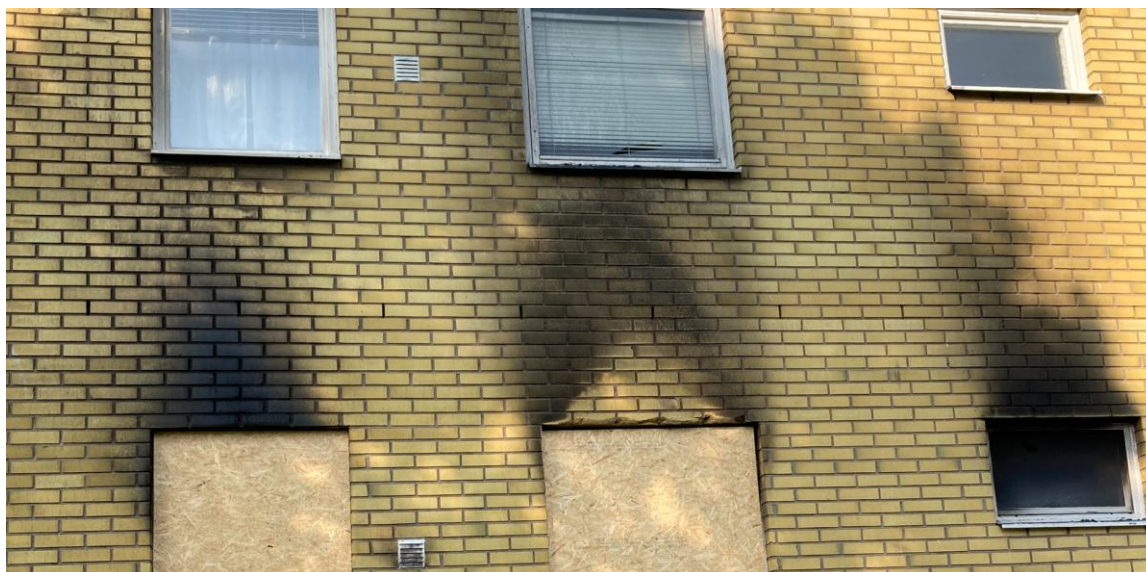
Köksfönstren var sönder vid räddningstjänstens framkomst. Ovanför det högra fönstret hade tegelstenar spjälkats sönder (figur 12). Ett av fönstren tillhörande ovanliggande lägenhet hade spruckit i ytterglaset Även badrumsfönstret har troligtvis varit öppet.

Figur 12. Observera tegelstenar som spjälkats sönder och en skada på ovanliggande fönster.

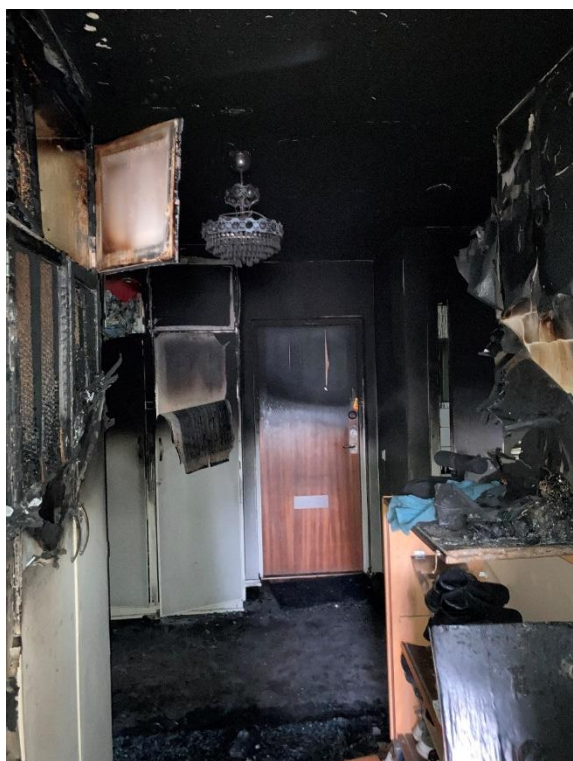
Ett horisontellt nollplan noterades på lägenhetsdörren och relativt lite sot noterades i trapphuset, vilket tyder på att lägenhetsdörren varit stängd (figur 13 och 14).

Figur 13. Hallen och lägenhetsdörren.

- Generellt finns goda möjligheter att släcka eller begränsa en brand om den angrips i ett tidigt skede. Resultatet tyder på att de boende inte har gjort något släckförsök, alternativt att släckförsöket misslyckades.
- Dörren till brandlägenheten bedöms ha stängts i samband med utrymningen, vilket begränsade rökspridningen till trapphuset.

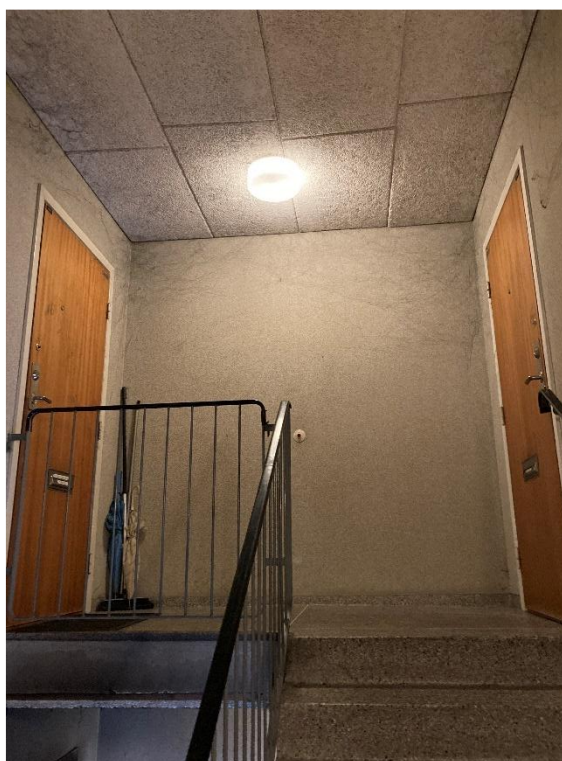
Figur 14. Trapphuset plan 2.

Rökspridning skedde till de två lägenheterna överst i trapphuset på plan 2. Båda lägenheterna fick sot- och rökskador och behövde saneras. Värst drabbad var lägenheten på höger sida, alltså diagonalt ovanför brandlägenheten. Lägenheten mitt emot brandlägenheten på plan 1 behövde inte saneras.

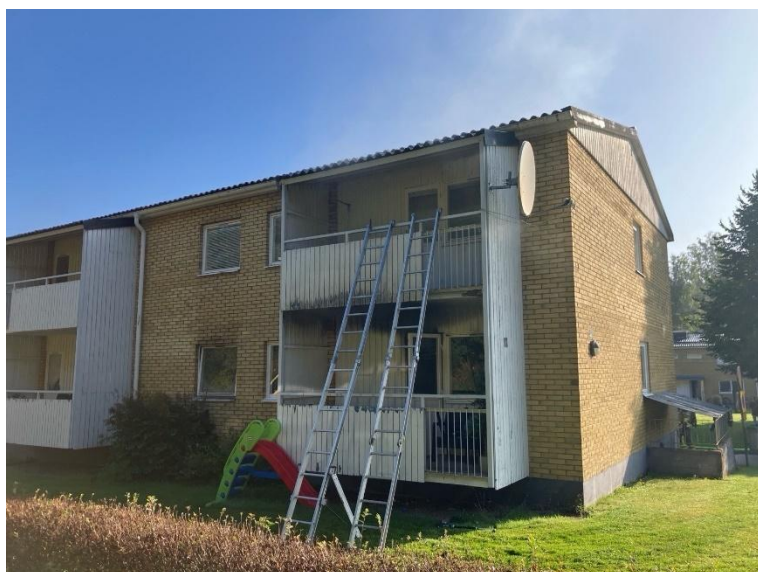
RL bedömde att personerna i lägenheten ovanför inte var i akut behov av evakuering och personalen inriktade sig på att dämpa branden utifrån med vatten från släckbilen. Cirka kl. 08:41 var styrkan från Tranemo (252-3010) framme och i det skedet hade branden dämpats ordentligt. Via medlyssning från SOS fick VB information om att tre personer i lägenheten ovanför ville bli evakuerade. 252-3010 fick till uppgift att evakuera dessa och personalen reste två skarvstegar mot balkongen (figur 15).

Figur 15. Räddningstjänstens skarvstegar resta mot balkong.
