**RÄDDNINGSTJÄNSTEN  
SYDOST**

## **OLYCKSUTREDNING**

Ärendebeteckning  
RTSO 2025/0816

# **Villabrand på landsbygden utanför Borgholms Kommun**

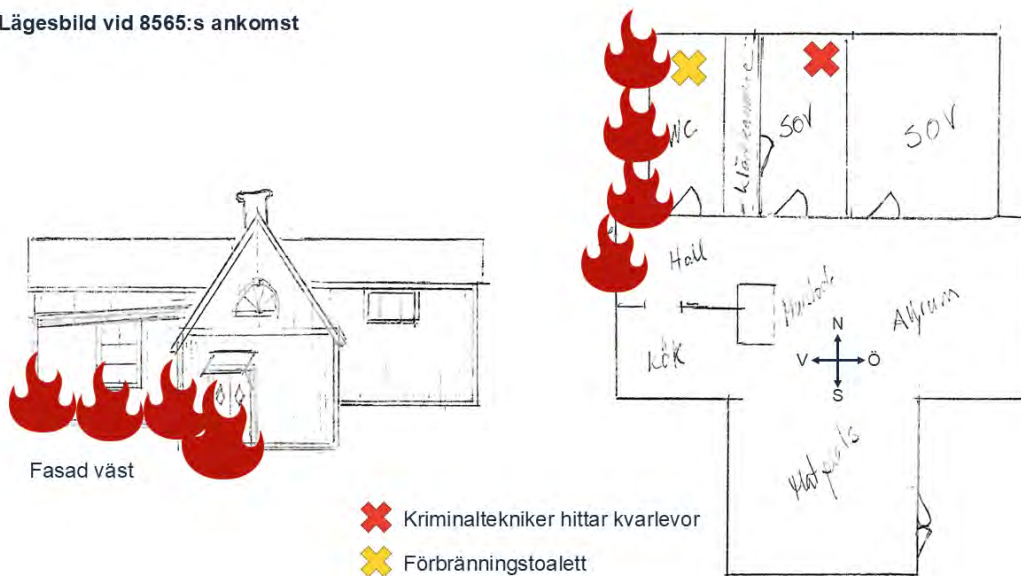
Lägesbild vid 8565:s ankomst

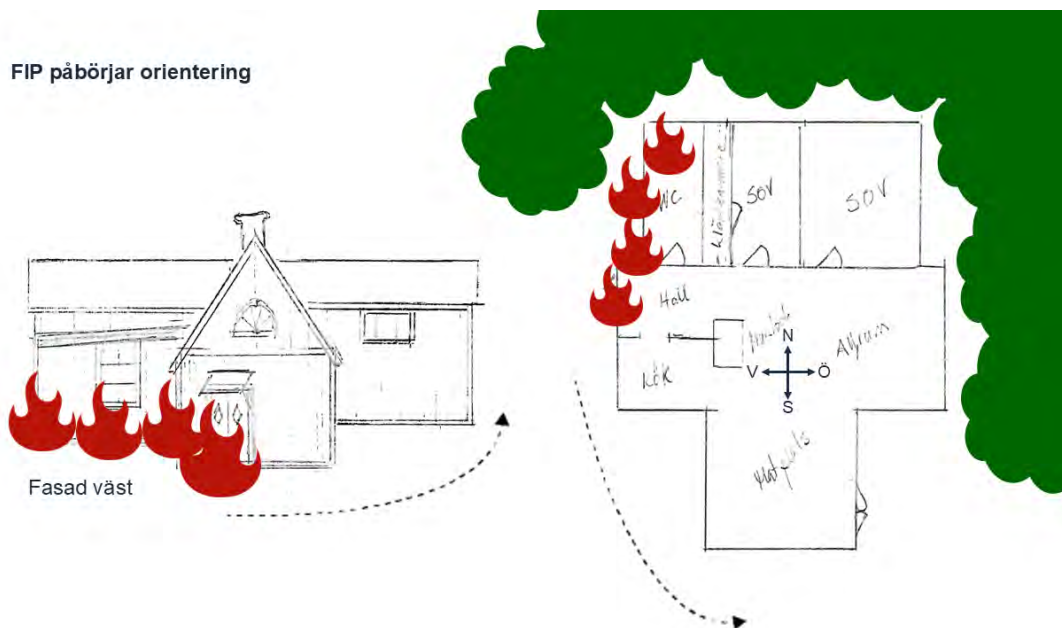
FIP påbörjar orientering

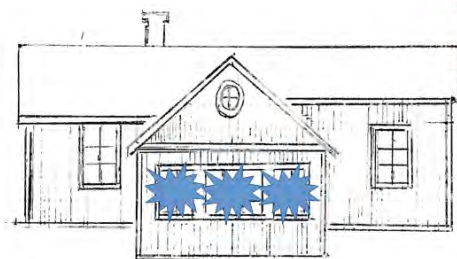
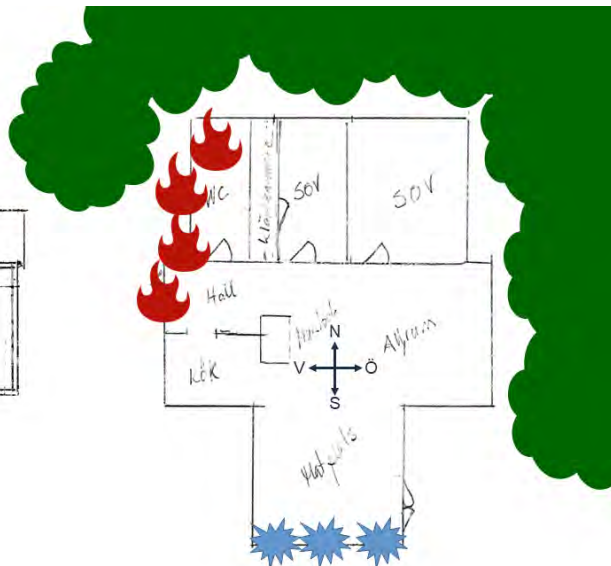
Fasad söder

FIP slår 3 fönster med kofot på södra gaveln och ropar in att räddningstjänst är på plats. Fönsterna är högt belägna på huset ca 2 meter över mark och det går inte att se in. Inget svar hörs. FIP fortsätter mot baksida östra sidan av huset men här blir det väldigt svårt att ta sig runt eftersom det är tät vegetation växer ca 70 cm från huset. Ambulanspersonal vänder tillbaka och ta med brandsläckare och ställer den på husets framsida. FIP:s mål är att ta sig runt huset för att lokalisera sovrummet.

FIP krossar rutor

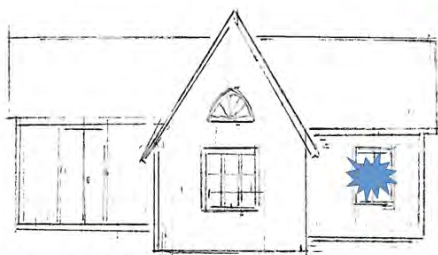
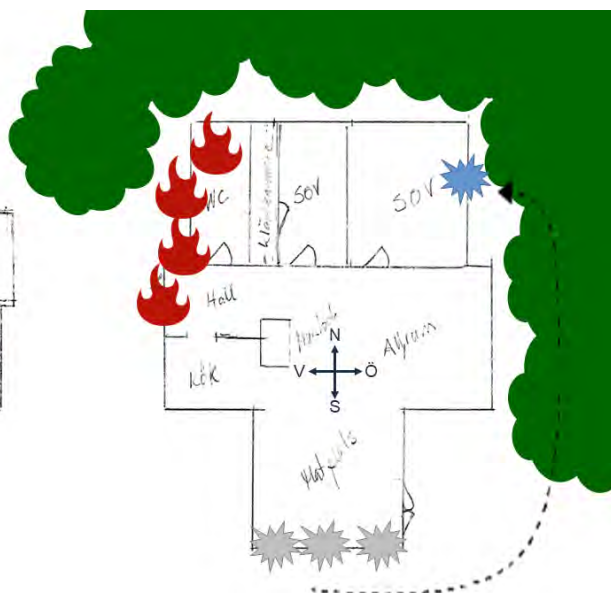
Fasad öster

FIP krossar rutor

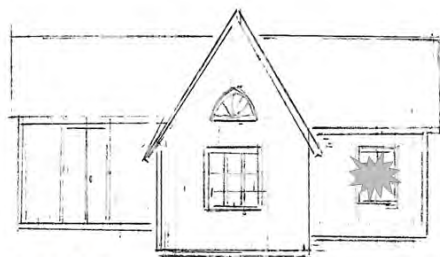
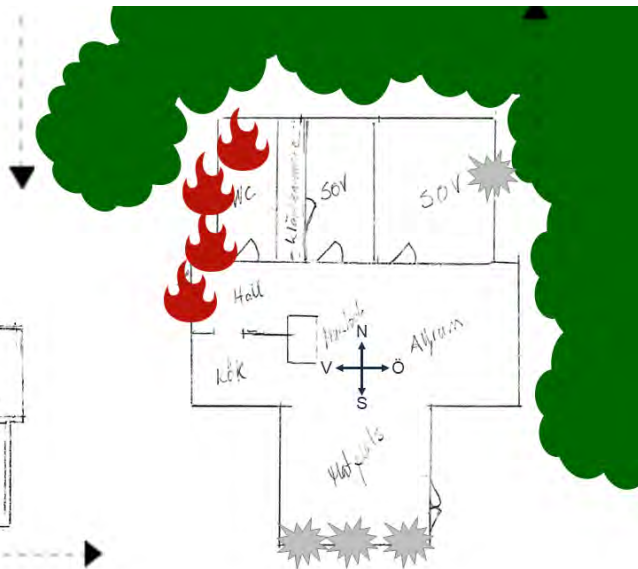
Fasad öster

FIP orienterar sig vidare. Kan ej kontrollera fönster på husets norra sida, passerar genom tät vegetation ut på vägen. Möter upp 8310 på vägen.

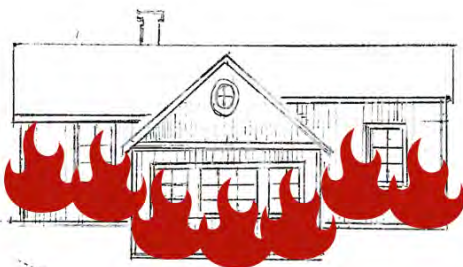
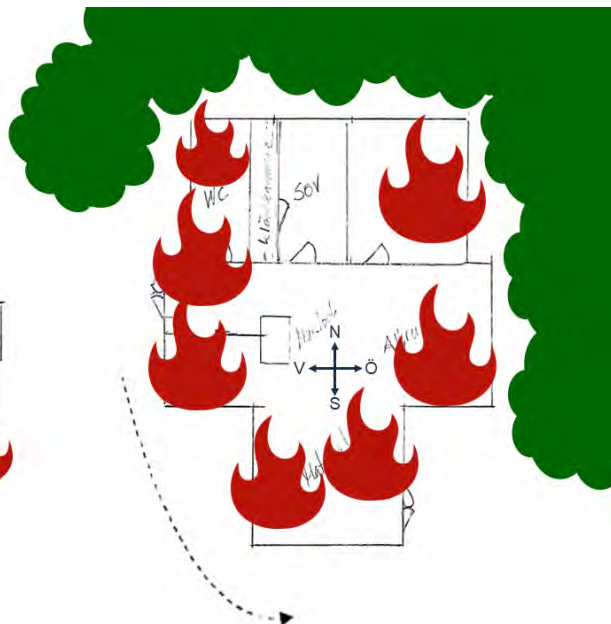
Fasad söder

8310 lämnar lägesrapport, får information från VB att personen i huset fortfarande är uppkopplad till 112 och befinner sig i sovrummet. SL förflyttar sig till södra sidan, konstaterar fullt utvecklad brand i hela villan.

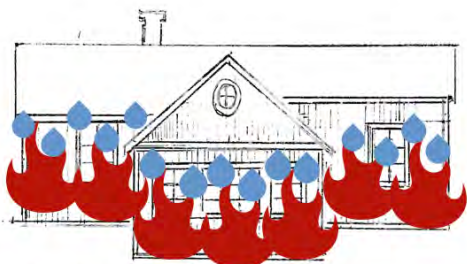
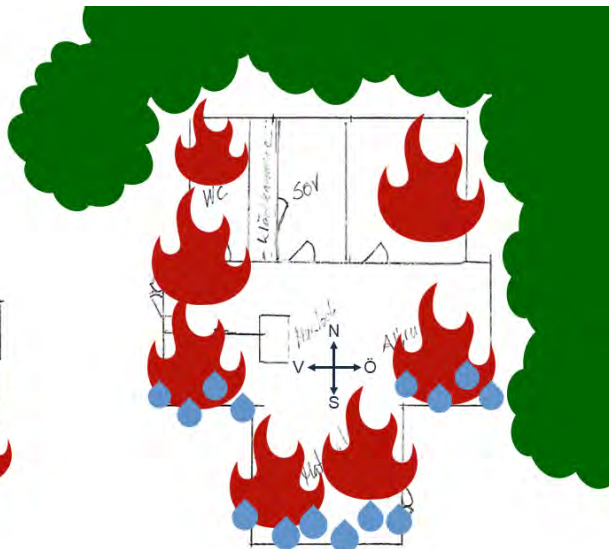
Fasad söder

8310 släckning, sektor söder

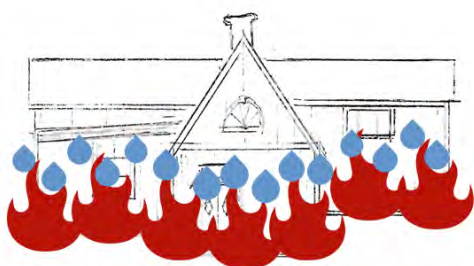
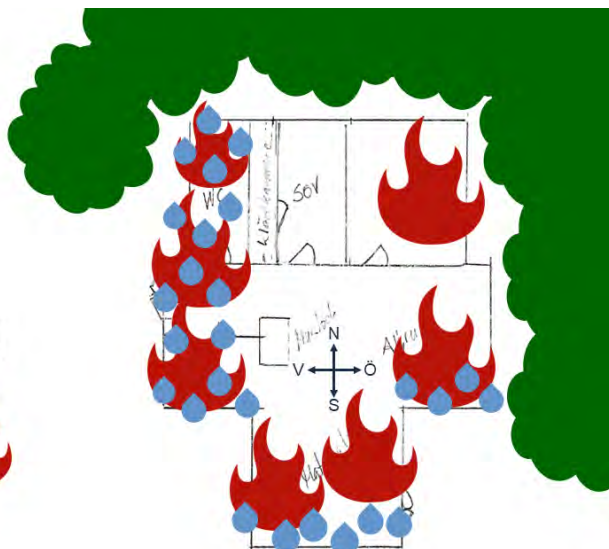
Fasad väster

8410 släckning, sektor väst
