### Olycksutredning

# Brand i vårdboende – spisvakter som använts fel orsakar brand och brandtillbud i 4 lägenheter samtidigt

Adress: [REDACTED] Motala  
Datum för händelsen: 2025-02-06, larm inkom 17:14  
Datum för uppgiftsinsamling: 2025-03-12 – 2025-03-15  
Räddningstjänstens larmnummer: G2025.014808

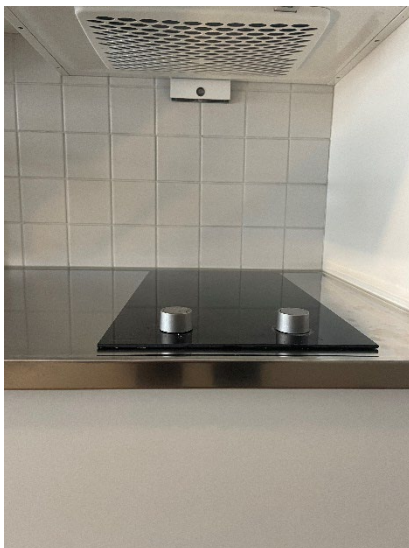
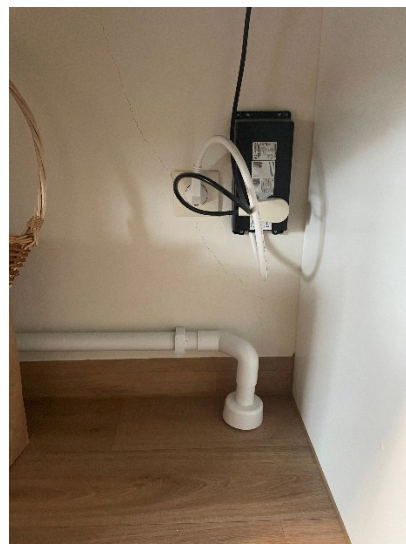
Se bilder på första sidan i denna rapport hur värmevakt och brytarenhet är installerade i lägenheterna.

Värmevakterna ska installeras på en höjd av ca 45-55 cm höjd. Pentryna är anpassade för vårdmiljö vilket gör att fläkten och köksskåpen sitter lägre än normalt. Detta medför att värmevakten sitter något lägre, på ca 35 cm höjd, vilket är ca 10 cm lägre än vad tillverkaren anger i installationsanvisningar.

Värmevakten har även försetts med anordning som gör att den går att koppla in i eluttag. Att värmevakten kopplas in med stickpropp i eluttag möjliggör därför att det är enkelt att koppla ur värmevakten. Det borde vara en fast elektrisk installation som inte är möjlig att koppla ur.

Spisvakten bör installeras som en fast installation som gör att det inte är möjligt för brukare eller personal att koppla ur värmevakten. Även om strömmen bryts för spis i el-central kommer värmevakten ha ström.

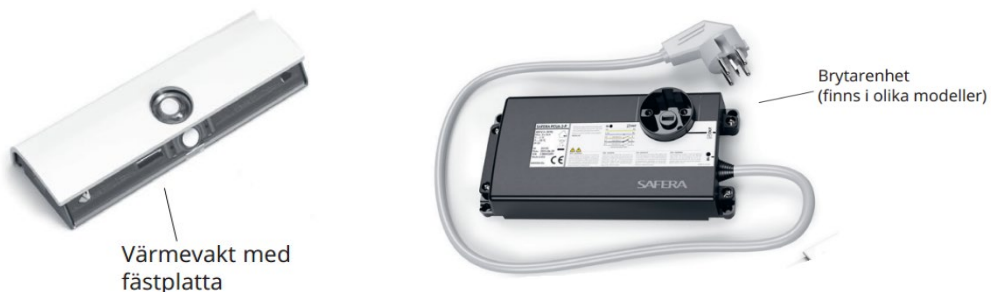
Spisec AddOn består av två enheter, en värmevakt och en brytarenhet.

Värmevakten och brytarenheten kommunicerar trådlöst med varandra. Om värmevakten skulle bli strömlös och därmed tappar kommunikationen med brytarenheten, så bryter brytarenheten strömmen till spisen.

Brytarenheten har en funktion, så kallad ”back-up läge”, vilket innebär att om brytarenheten blir strömlös i mer än 10 sekunder och sedan blir strömförsedd, fungerar brytarenheten i 3 timmar.
