# Kompletterande händelserapport

## Brand i kyrka

Spånga Kyrkväg 485

Dnr: 360-89/2021

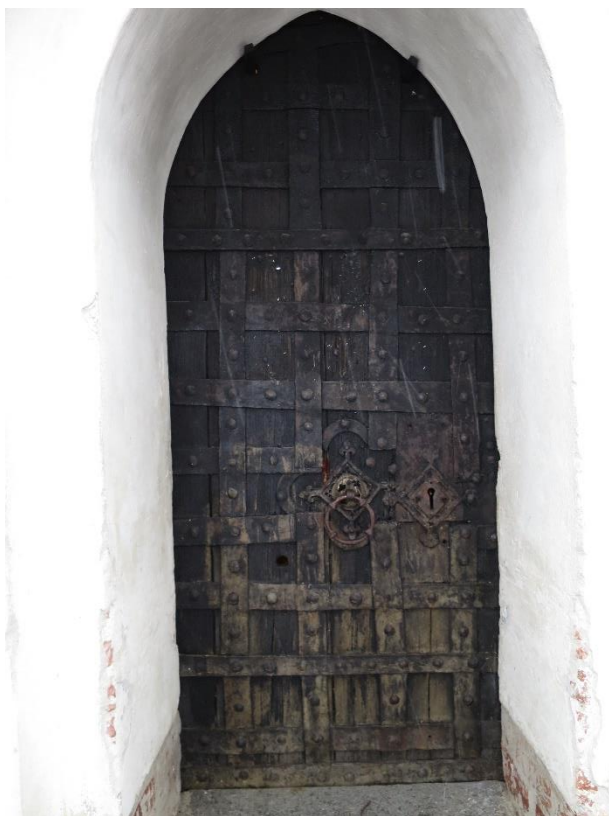
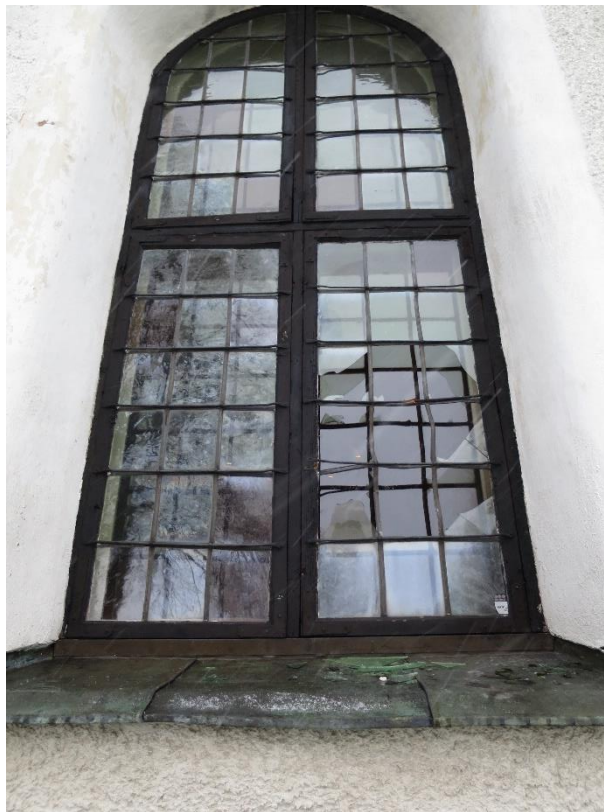
Kyrkport samt fönster in mot kyrksal. Molotovcocktail har endast krossat det yttre glaset tack vare att fönstret har stormjärn. Kyrkans port fick endast mindre brännskador vid brand 1.

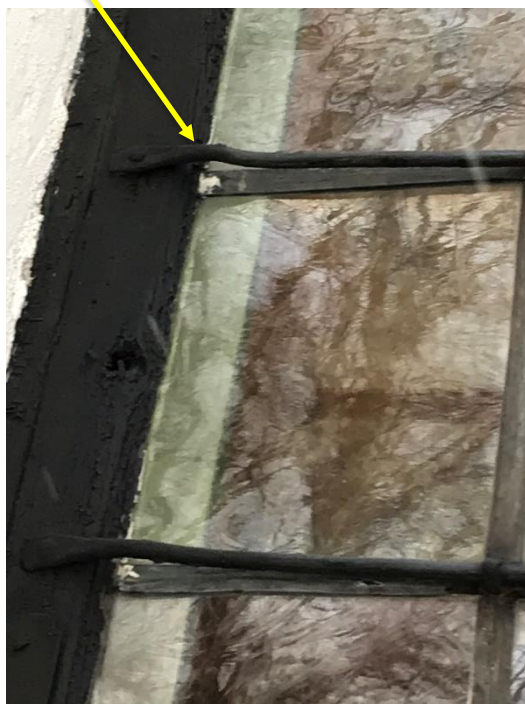
Sakristians fönster skadades mer. Det har brunnit hål i karmen vilket medförde att både rök och pulverkorn från väktarens släckinsats spreds inne i sakristian.

Vid brand 1 skadades kyrkporten, ett fönster in till stora kyrksalen samt att gärningspersonen lyckade få eld i fönsterkarmen i sakristian. När väktaren kom på plats så användes en pulversläckare vilket medförde att sakristian blev fylld av pulver och brandrök.

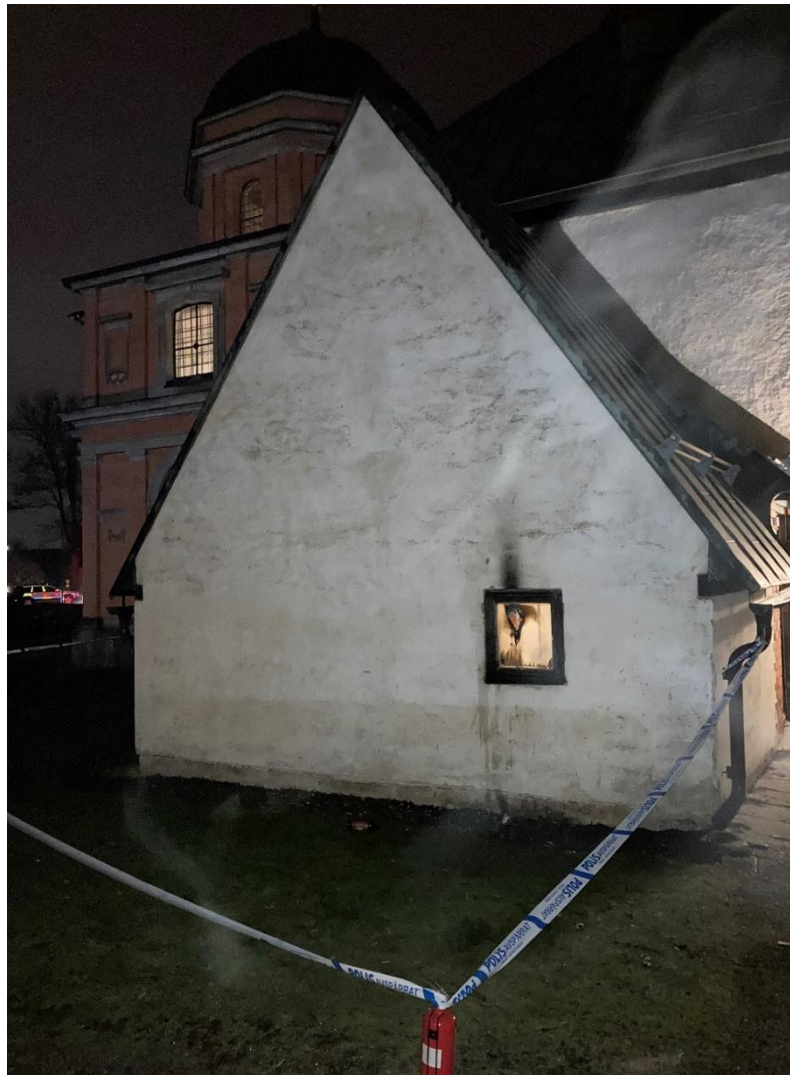
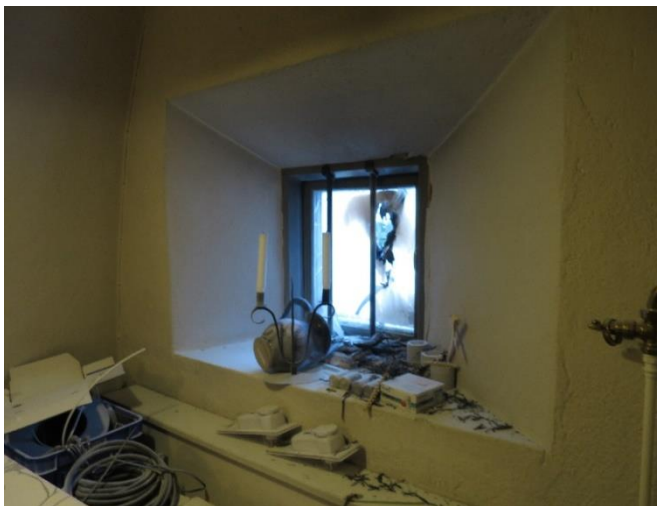
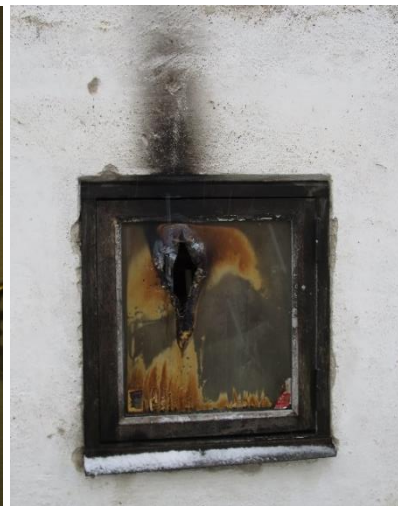
Bilderna ovan visar dopväntrummet utvändigt och invändigt.

Vid brand 2 blev kyrkporten ännu mer brandskadad och en stor del av stora kyrksalen kontaminerades av både brandrök och pulver från handbrandsläckare. Anledningen till denna spridning är att dörren från dopväntrummet in mot kyrksalen stod öppen.

Rökspridningen i kyrkan vid brand två beror på att dörr mellan dopväntrummet och kyrksalen alltid står öppen. Det sitter en lapp på dörren att dörren alltid skall lämnas öppen. Ingen av de i kyrkpersonalen som var med vid besöket vet varför lappen är uppsatt på dörren.

- Tillse att alla dörrar inne i kyrkan är stängda när kyrkan ej är öppen.
- Ta bort stoppade dynor som ligger på varje bänkrad som står nedanför ett fönster.
- Häng brandfiltar över bänkraderna som står direkt under ett fönster.
- Häng upp pulversprinkler i Entrén (Vapenhuset), sakristian, dopväntrummet och i källaren.
- Ta bort allt brännbart material under runda fönstret bakom orgelns pipor alternativt sätta en träskiva på insidan av fönstret.

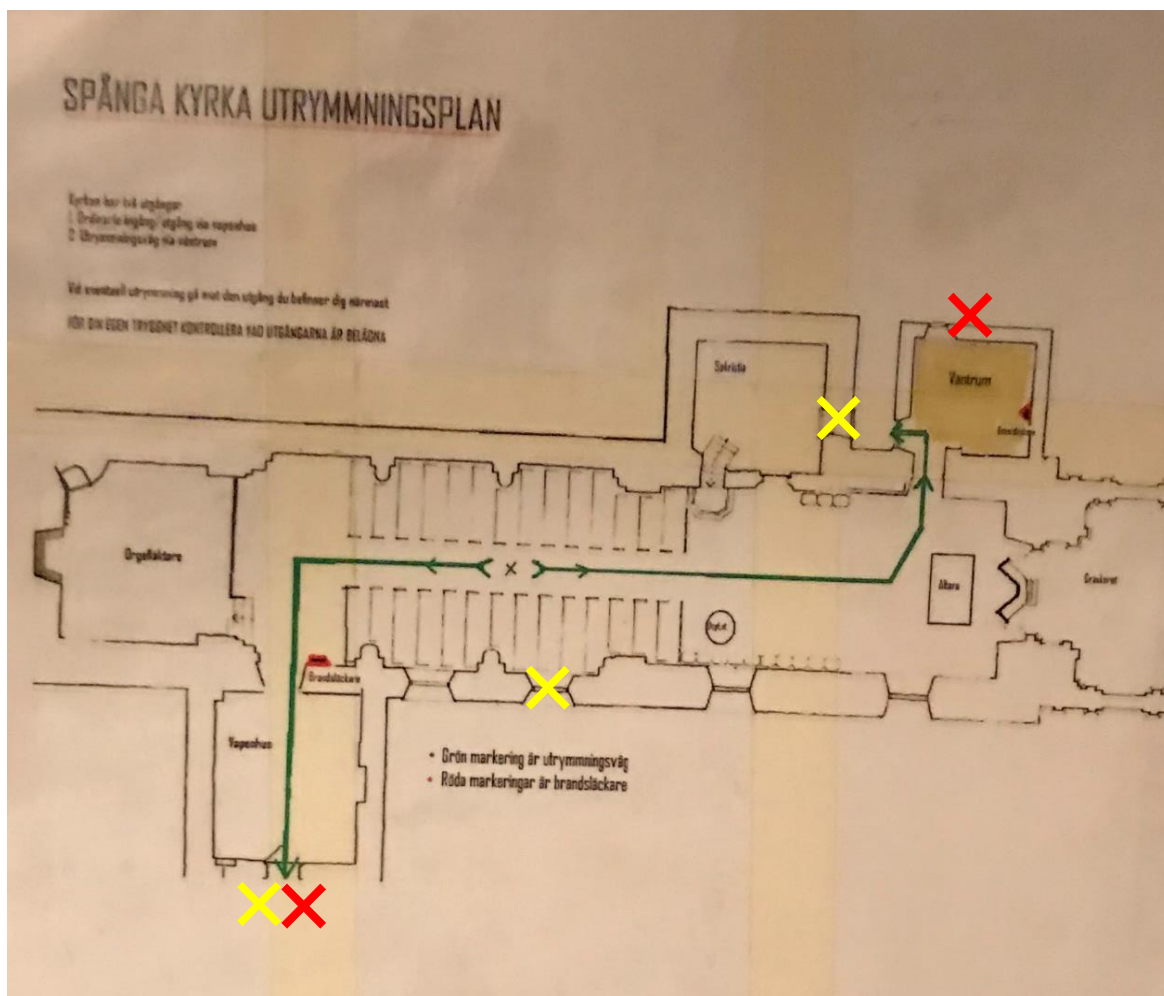
Gula kryss visar angreppsplatser 2021-01-20

Röda kryss visar angreppsplatser 2021-01-24
