# Insatsutvärdering

**Uppdrag:** Utvärdering av utlarmning vid trafikolycka

**Larmdatum:** 2024-09-21

**Händelserapportnummer:** G2024.111661

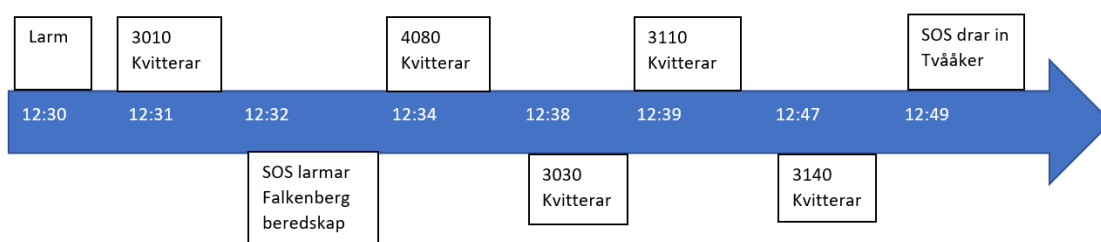
Den 21 september 2024 inträffade en trafikolycka mellan en motorcykel och ett arbetsfordon. Räddningstjänsten fick larm om trafikolycka klockan 12:30. Larmad enhet var ett räddningsfordon (3010) med befäl. Nedan presenteras en tidslinje över när olika styrkor kvitterade larmet. I tidslinjen presenteras även när Falkenberg beredskapsstyrka larmas till olyckan och när Tvååker beredskapsstyrka larmas för att återskapa beredskapen på Falkenbergs station.

Konsekvenserna som blev av dessa problem var bland annat en försening på 4 minuter innan någon (4080) kvitterade larmet och kunde åka. Det blev en försening på 8 minuter innan resurs med rätt förmåga (3110) kunde kvittera. Det har varit svårt att bedöma vilka förseningar som blev beroende på att navigator hängde sig i 3110 och att det tog tid innan 3030 blev pålagd på ärendet.

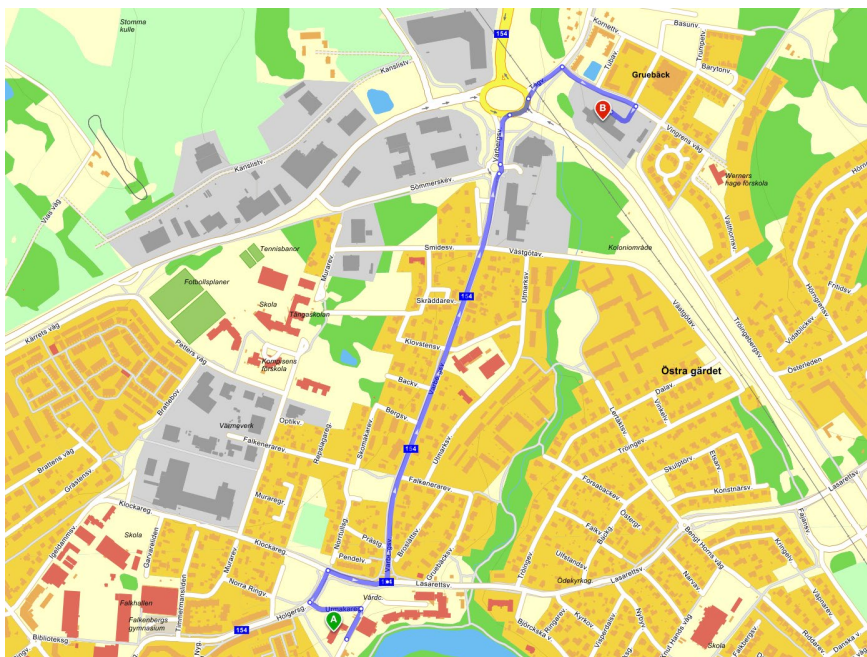
Två personer tog 3030 direkt till olycksplatsen. En ledig ambulans körde personal från 3010 (tre stycken) till brandstationen för att ta 3110. Mellan ambulansstation och brandstation är ca 1,8 km.

*Figur 1 Vägbeskrivning mellan ambulansstation och brandstation. Sträcka cirka 1,8 km.*
