# Olycksutredning

**Brand i flerbostadshus, [REDACTED] Uppsala**  
**2025-01-06**

Brand i vind/takkonstruktion på flerbostadshus

Händelserapport: G2025.002216

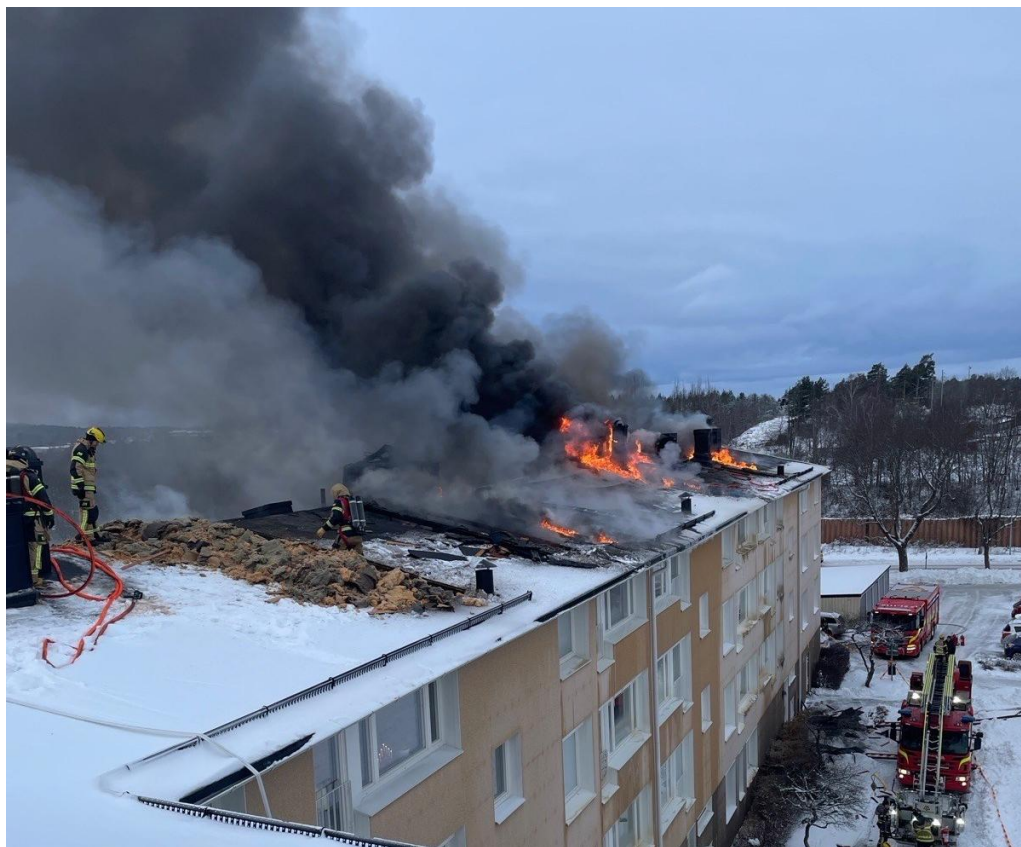
Foton: Alla foton är tagna av Uppsala brandförsvär där inget annat anges. Framsida visar taket klockan 10:39 den 6 januari.

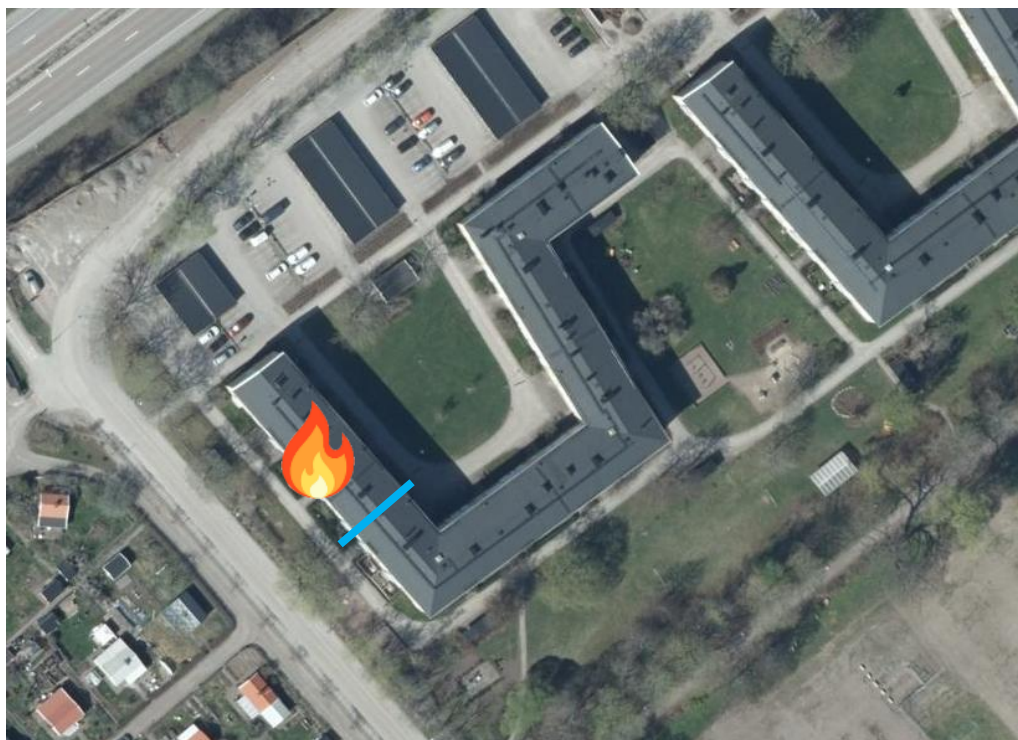
Figur 1, Översiktsbild över huset. Flamma visar var branden startade. Blå linje visar ungefärlig placering av begränsningslinje som anlades. (Daedalos 2025-05-22).

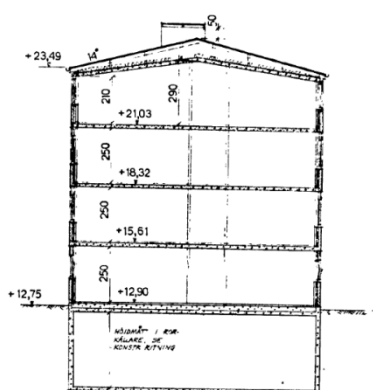
Bjälklagen är av betong. Takbjälklaget är utfört i vinkel vilket resulterar i att huset inte har något större vindsutrymme utan enbart ett mindre utrymme mellan bjälklag och taktäckning.

Figur 2, Sektionsritning av byggnaden från bygglovshandlingar.

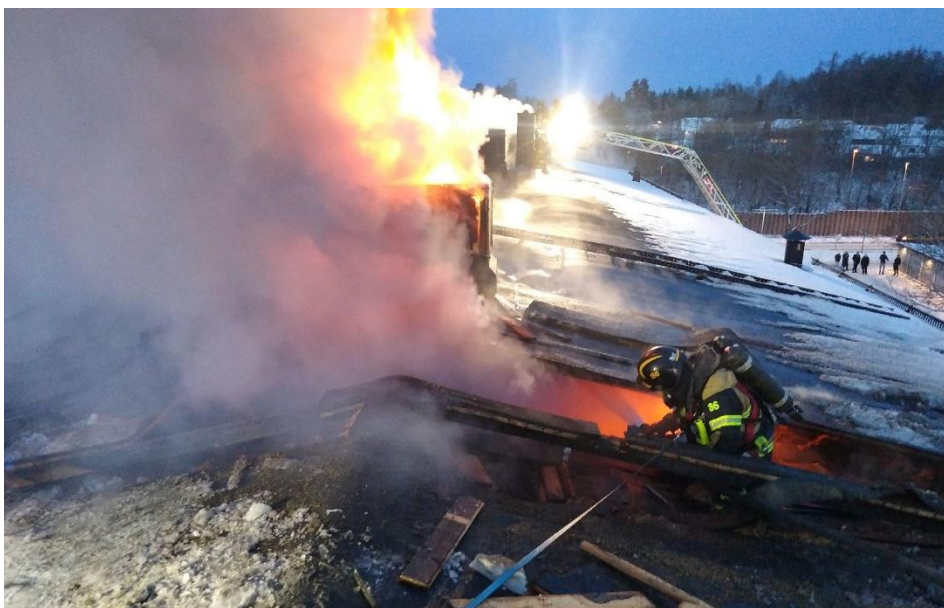
En begränsningslinje i form av tvärsnittsventilation vid slutet av huskroppen anlades och dimspikar placerades ut redo att användas vid risk för spridning över begränsningslinjen. Taket beslutades sedan få brinna av under kontrollerade former.

Figur 3 Begränsningslinje klockan 08:19.

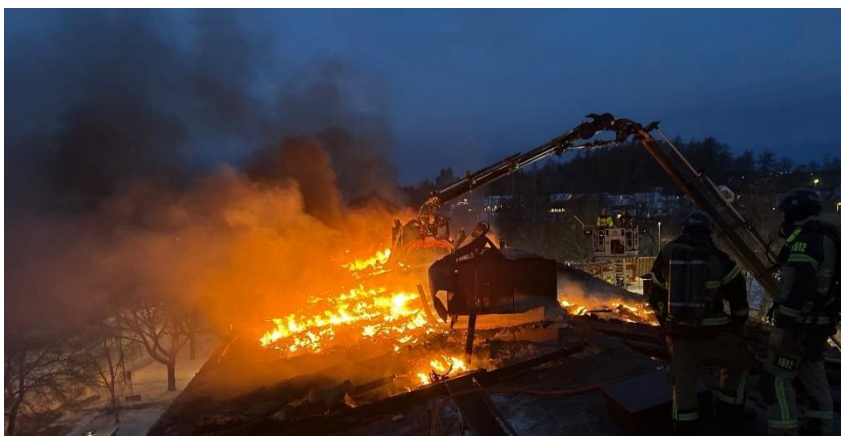
Arbetet fortlöpte. Begränsningslinjen höll och mängden vatten som används är begränsat till absolut minimum. Runt lunchtid valde befäl på plats, i samråd med restvärdesledare, att ta in en kranbil för att kunna avlägsna brinnande material från taket för att snabbare kunna avsluta räddningsinsatsen vilket gav god effekt.

Figur 4 kran frilägger taket klockan 15:50 den 6 januari.
