# Insatsutvärdering

**Uppdragsgivare:** Räddningstjänsten Väst

**Uppdrag:** Insatsutvärdering

**Olyckstyp:** Brand i byggnad

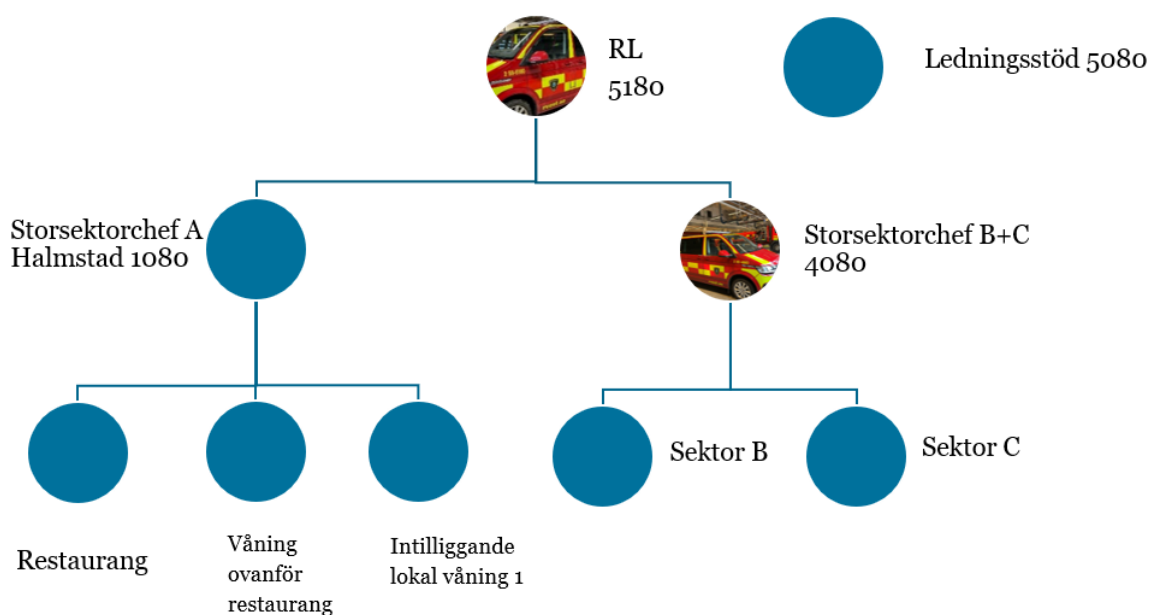
**Figur 1: Organisation på olycksplats.**

5180 satte följande skadeplatsorganisation efter hand styrkorna kom på plats. Antal sektorer varierade under insatsen. Överlämning mellan 4010 och 1080

skedde när detta befäl kom på plats. Två storsektorer sattes utifrån att det var svårt att ha överblick över både innergården och framsidan.

En depåfunktion låg direkt under räddningsledaren.

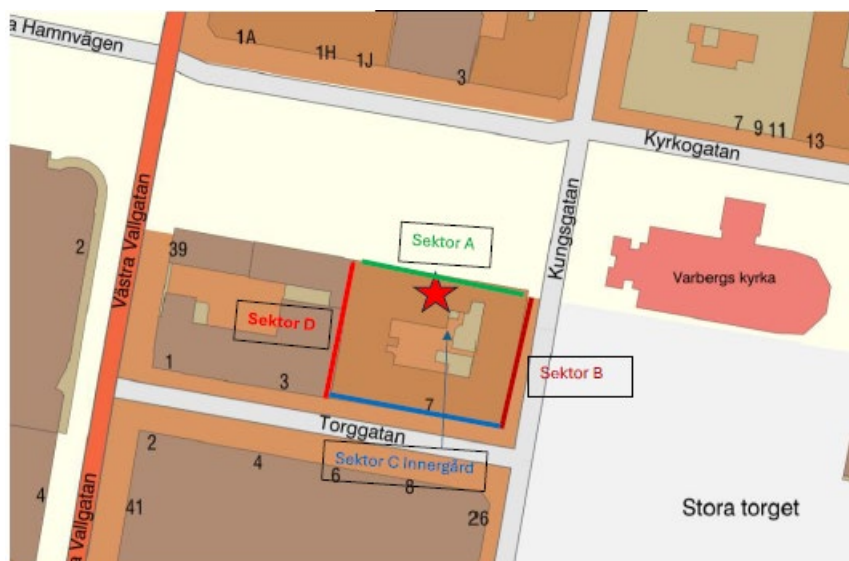
**Figur 2: Sektorindelning.**

Insatsen delades upp i följande sektorer:

A mot Kyrkogatan

B mot Stora torget

C mot Torggatan/Innergård

D ingick i omfallsplaneringen och gällde mot angränsande byggnad.

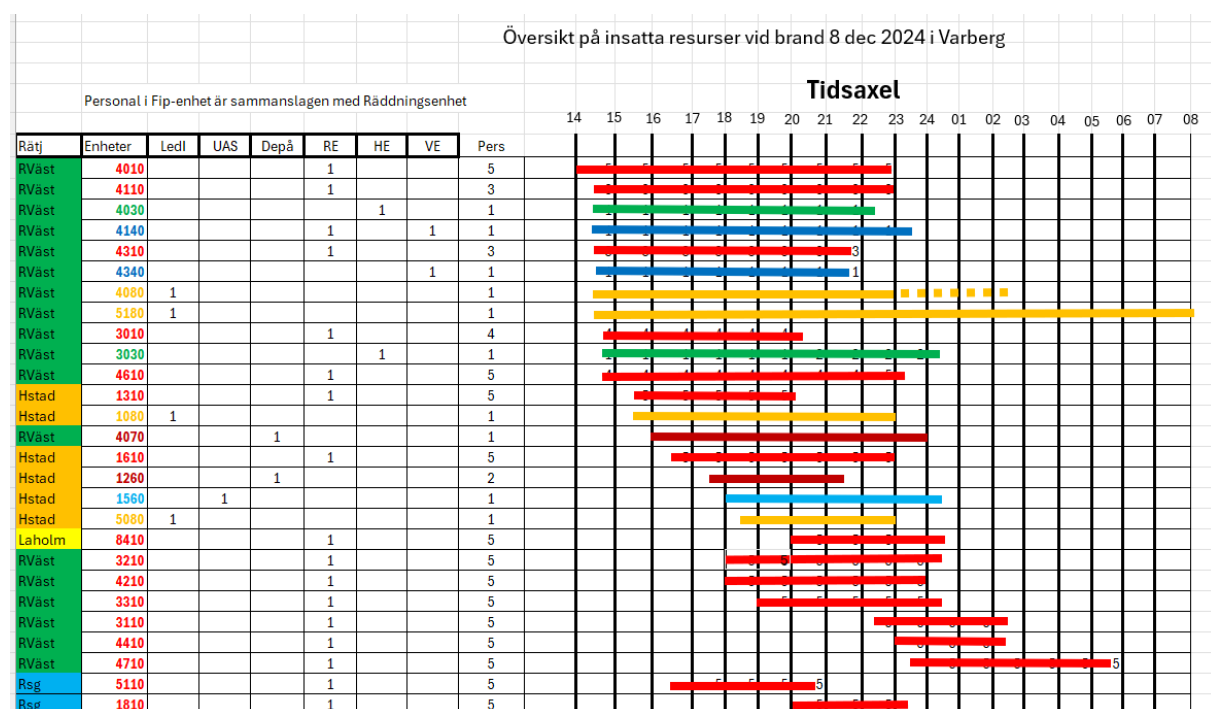
Figur 3: Tabell över när olika styrkor var bundna till insatsen.

Sammanlagd personaltid på samtlig personal var cirka 700 timmar (inklusive körtider). I denna tid är ej Räddningsledningscentralen Halland inräknad eller personal för efterbevakning. Nedan presenteras en översikt över när mest personal var bunden till insatsen.

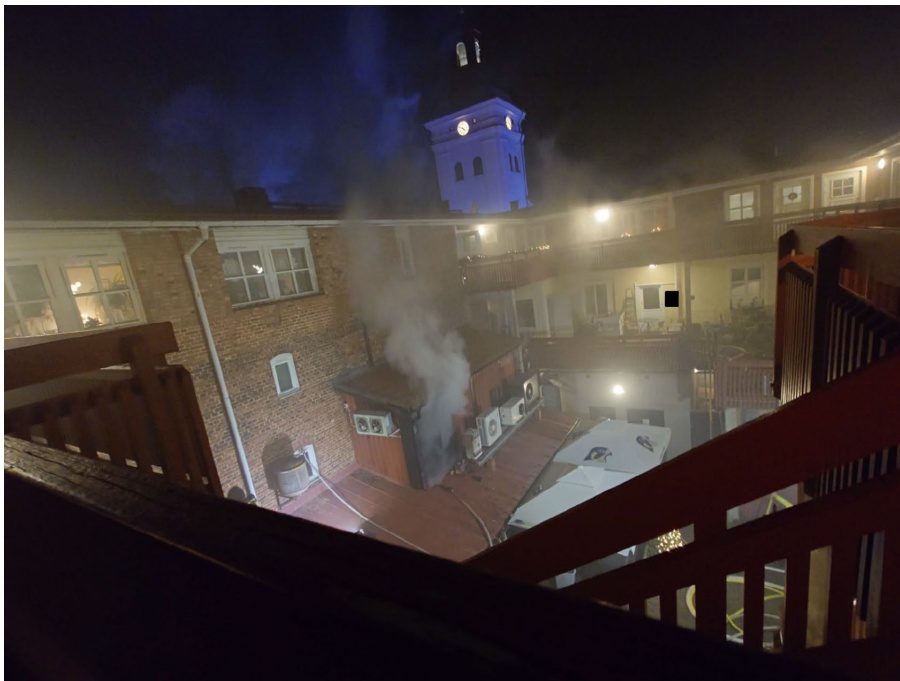
Figur 4: Fotografi på innergården.

Den aktuella fastigheten är en gammal byggnad med till och ombyggnationer. Verksamheter och lägenheter mixades med renoveringar och förråd. Svårigheten att läsa av byggnaden gav branden ett försprång. Första styrkan på plats uppfattade att byggnaden var otät och att brandspridningen gick fort.

Byggnadens komplexitet skapade problem i kommunikationen mellan insatsledningen och personalen inne i byggnaden. Risker som bland annat hanterades var:

- Hög värme
- Dålig sikt och svårt att hitta i byggnaden.
- Senare även rasrisk och risk att gå igenom golvet.

Personal som befann sig på innergården utan uppdrag att rökdyka upplevde att de var en rökig miljö utan restriktioner. Insatsledningen såg det som en förutsättning att arbete skedde från innergården, om räddningstjänsten släppte arbetet här var man rädd att tappa hela byggnaden. I detta fall bedömdes andningsskydd svårt att arbeta i utanför byggnaden.

- Byggnaden kommer att repareras och i samband med det behöver det byggnadstekniska brandskyddet ses över.  
*Föreslagen åtgärd: Räddningstjänsten bör genomföra en tillsyn enligt LSO (Lagen om skydd mot olyckor) med de olika verksamheterna tillsammans.*
- För att tidigt få en uppfattning av byggnaden är det viktigt att få kontakt med personer som har kännedom om lokalerna och be dem rita upp delen av byggnaden som de känner till.  
*Föreslagen åtgärd: Information bör tas upp och diskuteras under möte med insatsledare och regionala insatsledare.*

- Insatsledningen borde sett över möjligheten att använda filtermasker på personal som inte rökdykte från innergården. Filtermasker till styrkeledare ska finnas placerade i hytten fram på respektive bil.  
*Föreslagen åtgärd: Denna information ska tas upp under möte med insatsledare och regionala insatsledare. Att filtermaskerna är placerade på rätt plats kontrolleras minst en gång per kvartal i samband med fordonskontroller och när de använts.*
