# RÄDDNINGSTJÄNSTEN MJÖLBY

## Olycksutredning

### Trafikolycka flera fordon, lastbil E4

### Mjölby

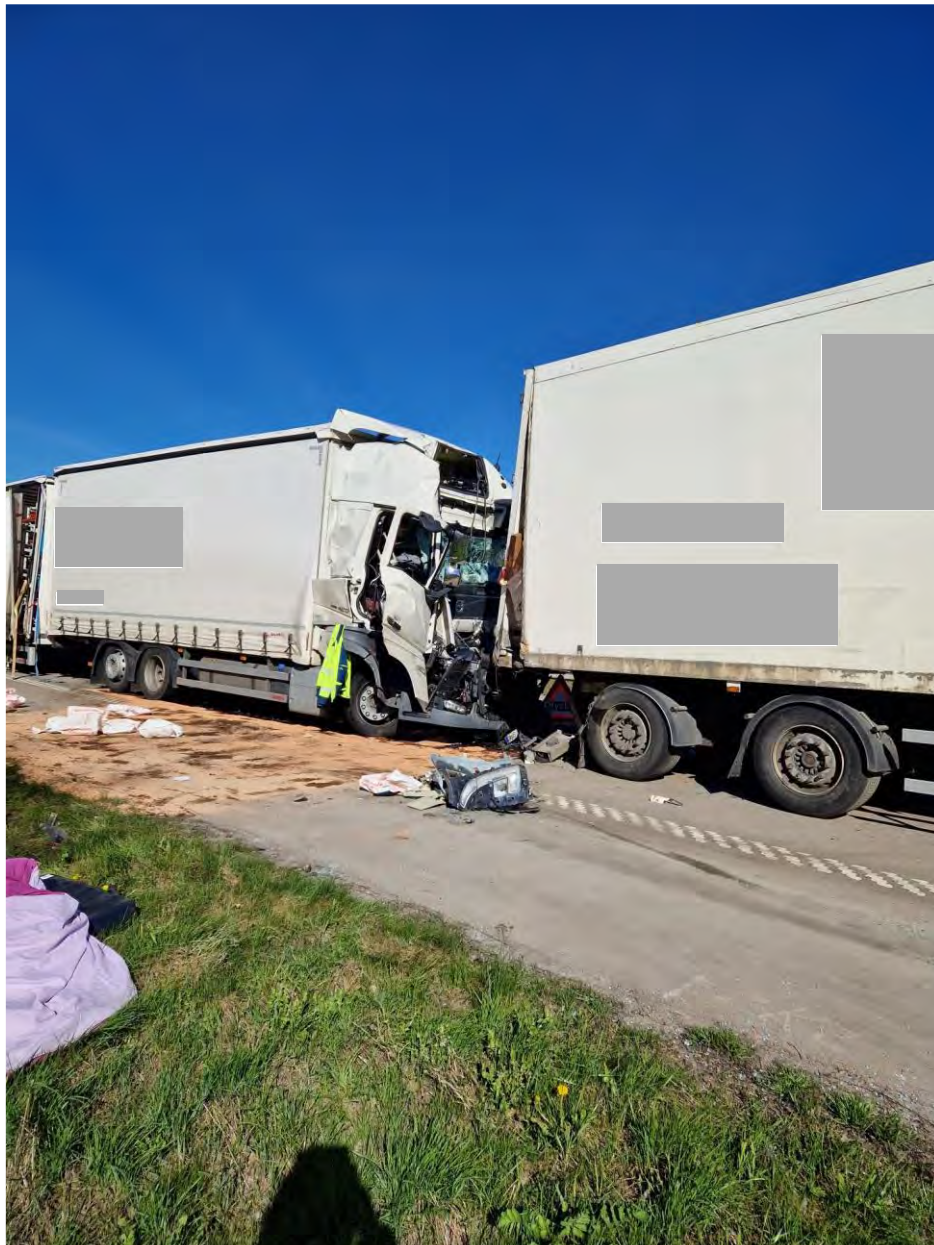
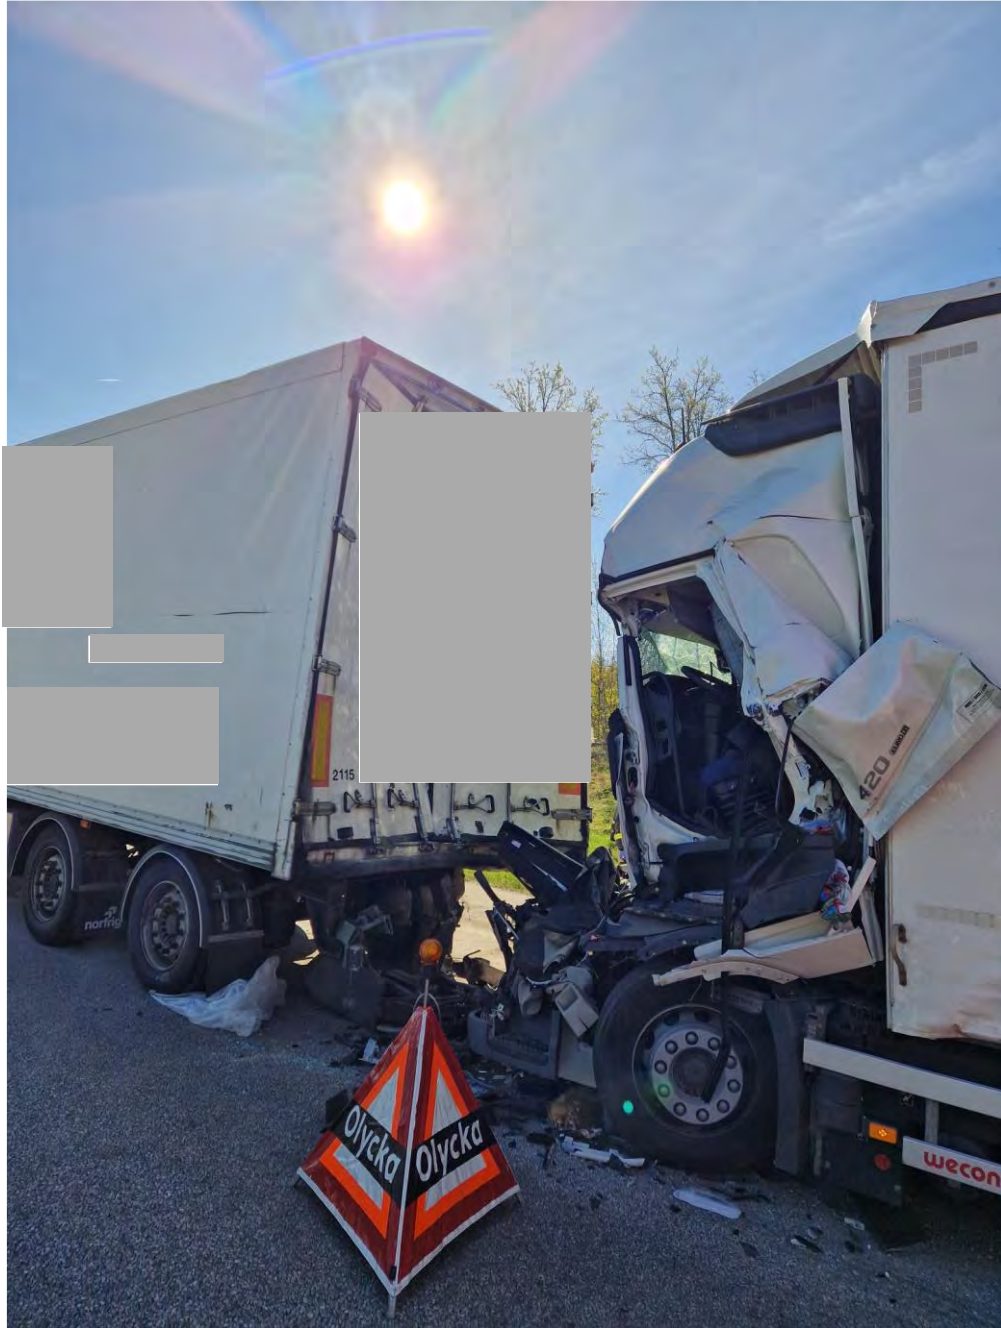
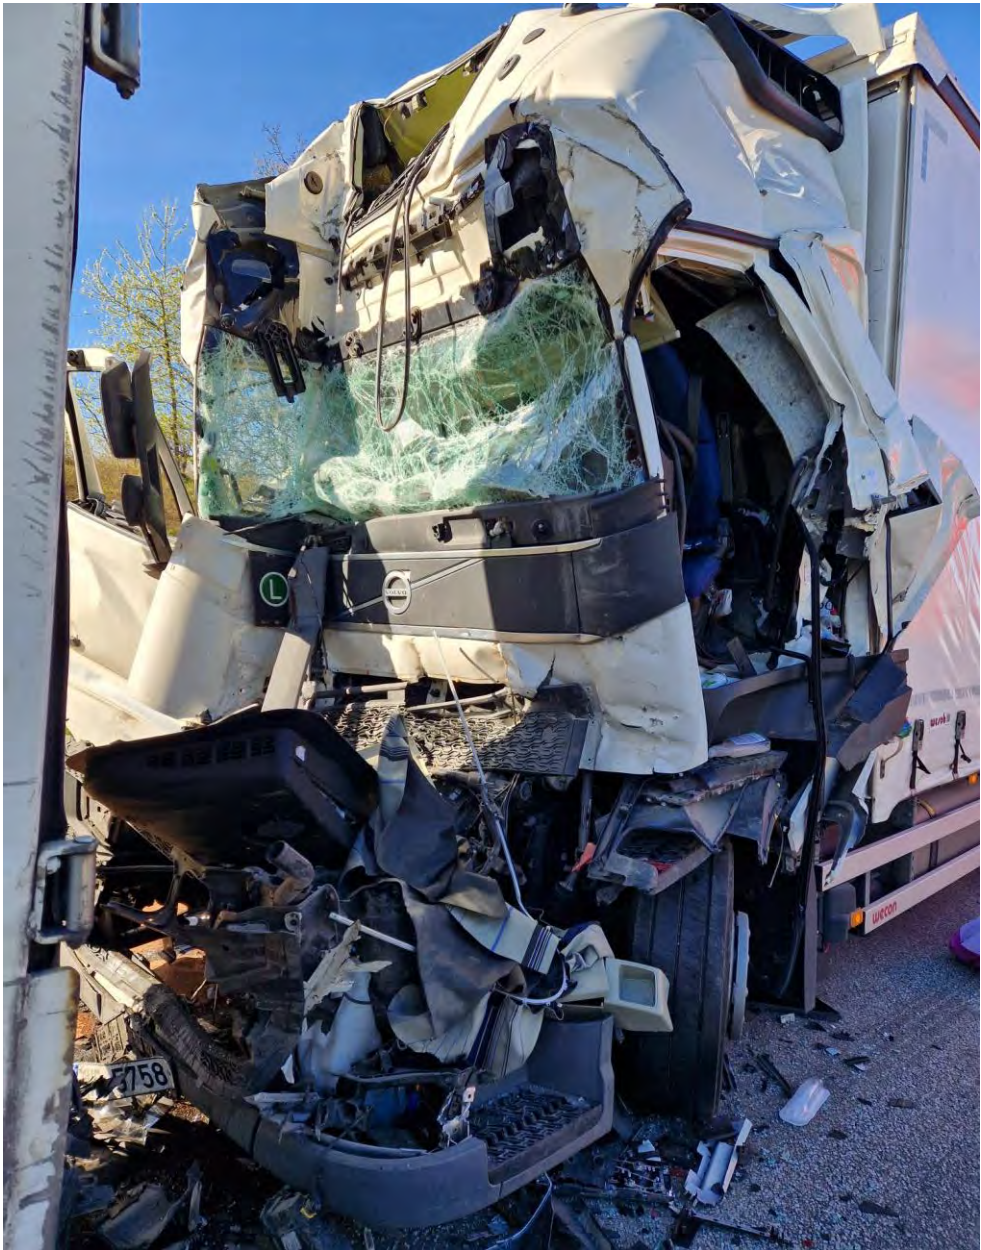
Räddningspersonal ifrån 5010 avlägsnade förardörren med spridare och sax, sedan användes en stor och en liten bändare för att skapa utrymme. Man lyckades initialt med att pressa bort instrumentbrädan tillräckligt för att lindra det värsta trycket mot förarens bröstorg. När personal ifrån 8010 spridit upp dörren på passagerarsidan kunde en brandman klättra in i hytten. Väll inne i hytten kunde man via ett manuellt reglage flytta stolen bakåt, tillräckligt för att föraren kunde komma loss. Sedan med hjälp av brandpersonal tas sig ner till båren där ambulanspersonal tog över. Losstagningsarbetet tog cirka 25 min ifrån att räddningsenhet 5010 anlände till olycksplatsen.

- Losstagningsarbete på lastbilar kan vara extra komplicerat då arbetshöjden försvårar arbetet. Arbetsplattformen är väldigt värdefull vid losstagningsarbete på lastbilar. I detta fall gick det snabbt att få fram arbetsplattformen, då dubbla styrkor var larmade och trafikbelastningen inte var hög. I andra situationer kan det ta längre tid att få fram arbetsplattformen. Man kan alltid fortsätta diskussionen om arbetsplattformen skall vara placerad på 5010 eller 5040.
- Holmatros verktyg är tunga och att slippa hydraulikslangar på grund av batteriverktyg är en stor förbättring upplevde räddningspersonal ifrån 5010.
- RC valde att larma ut FIP-enhet 5310 som i vanliga fall inte larmas ut på E4:an, för man misstänkte att extra personal skulle behövas. Vilket det gjorde.

- Inköp av arbetsplattform, räddningstjänsten Ödeshög.
