# Olycksutredning

Datum  
2025-06-27  
Handläggare  
Larz Eidwall  
Diarienummer  
2025-000536

## Trafikolycka Länsväg 205 Degerfors

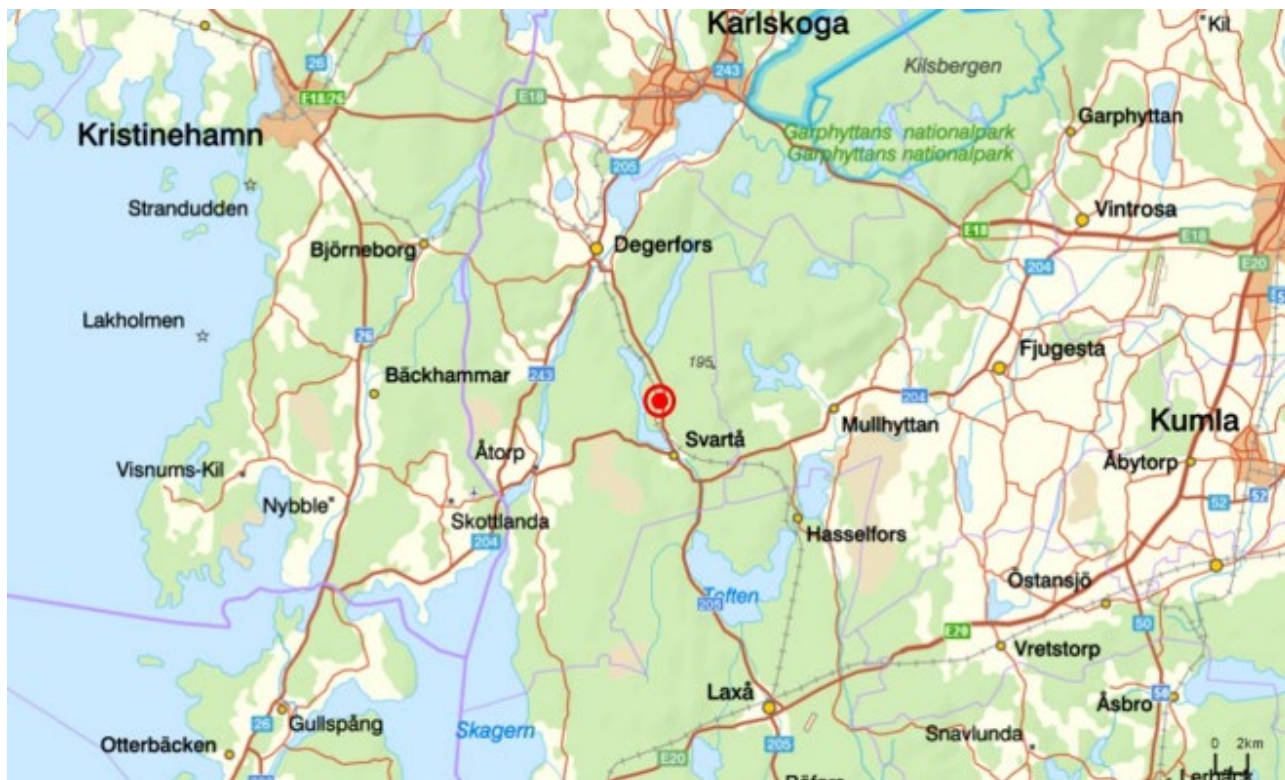
Platsbeskrivning. Länsväg 205 mellan Degerfors och Svartå.

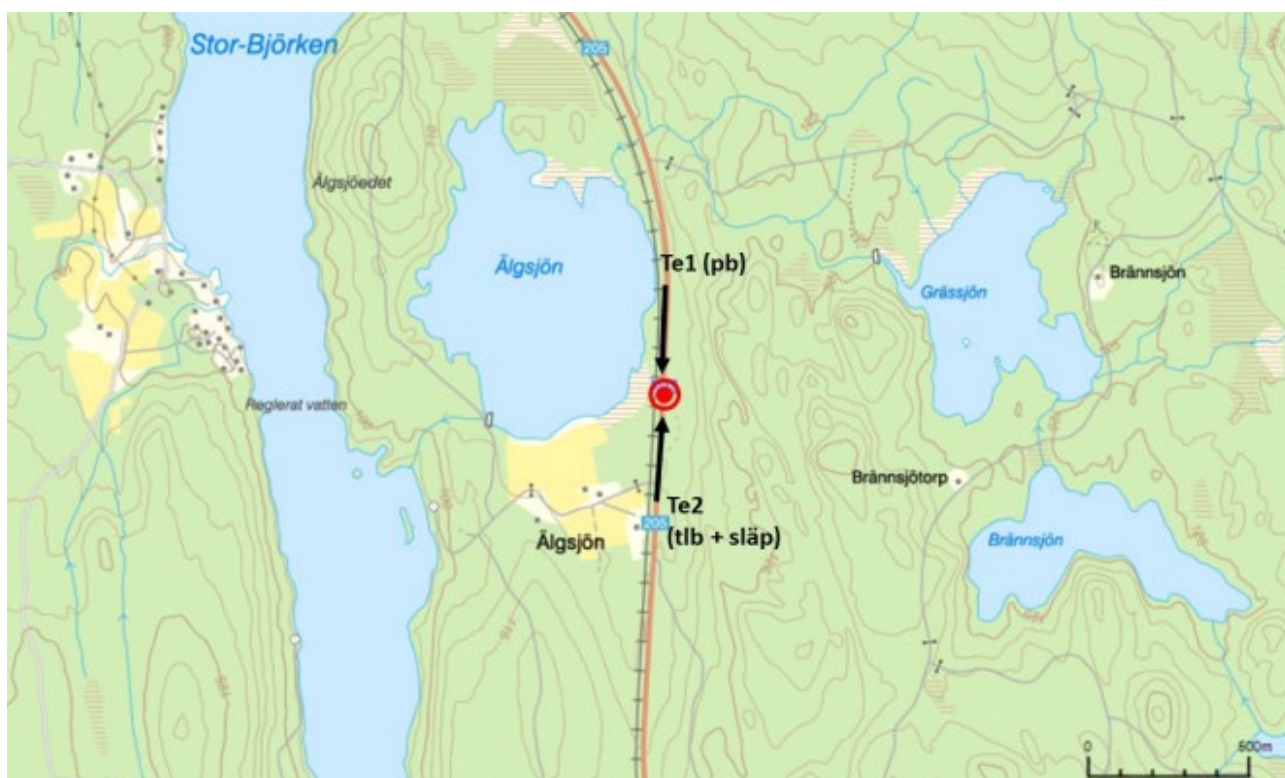
Riktningar. Personbilen färdas söderut. Lastbilen färdas norrut.

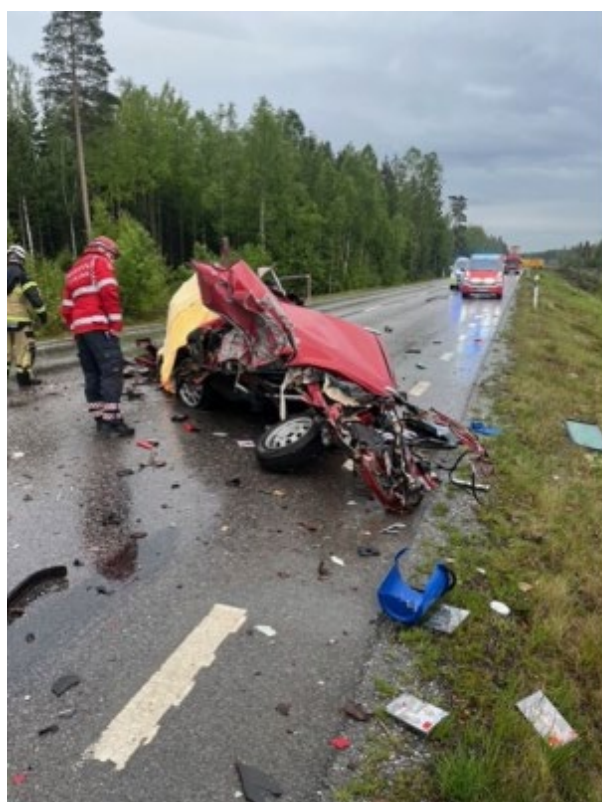
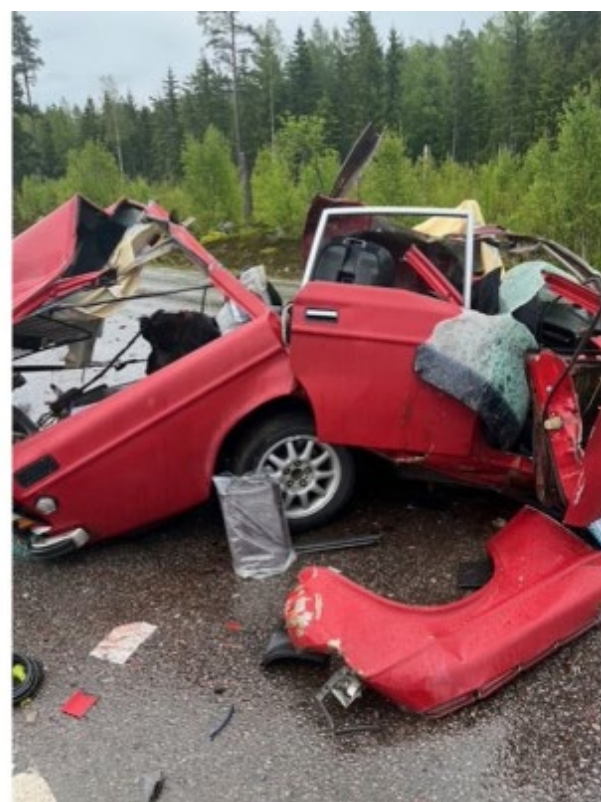
Personbilen, en Volvo 145 årsmodell 1971 är kraftigt demolerad. Bilen står kvar på vägbanan. Lastbilen med släp står i diket med fronten mot järnvägens räl. Rälen är lätt böjd. Även släpet har lämnat vägbanan och står i diket. Släpet är fortfarande kopplat till dragbilen. Föraren i personbilen är kvar i den demolerade personbilen och visar inga livstecken. [REDACTED] sitter fastklämd. Föraren av lastbilen är kvar på plats och är lindrigt skadad.

Personbilen slutposition.

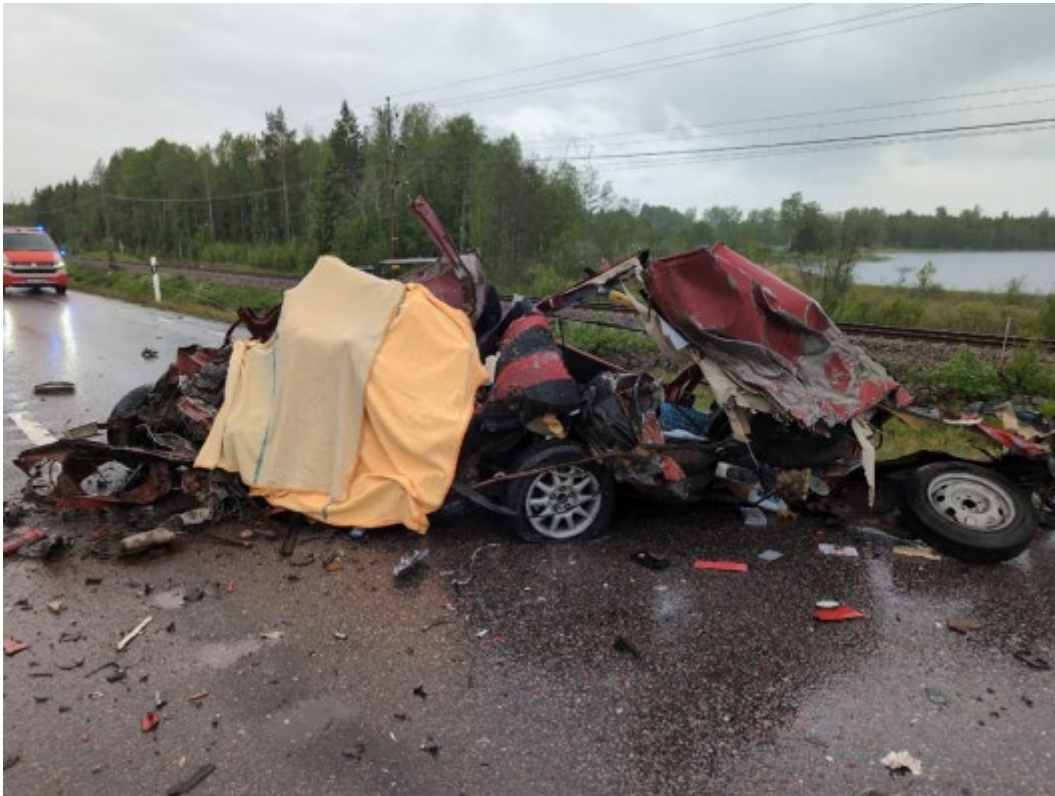
Personbilen slutposition.

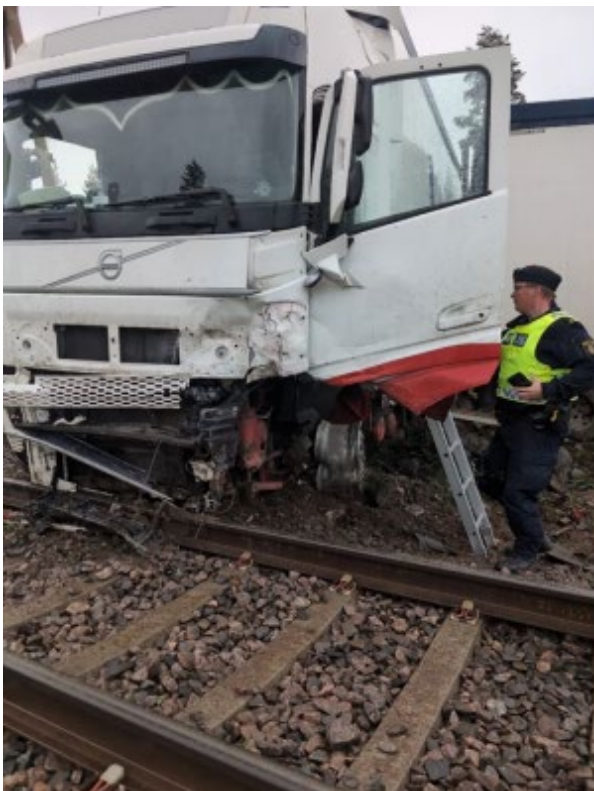
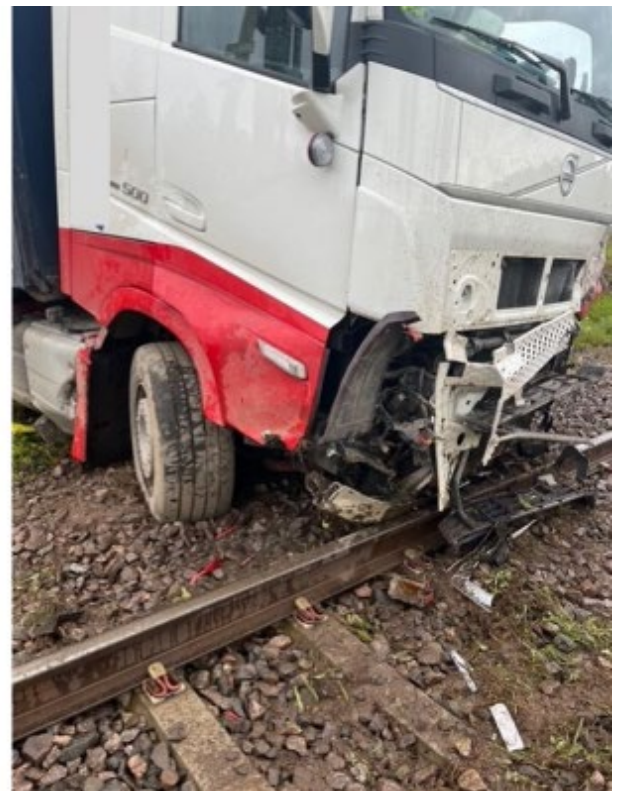
Lastbilens slutposition i diket mot rälen.

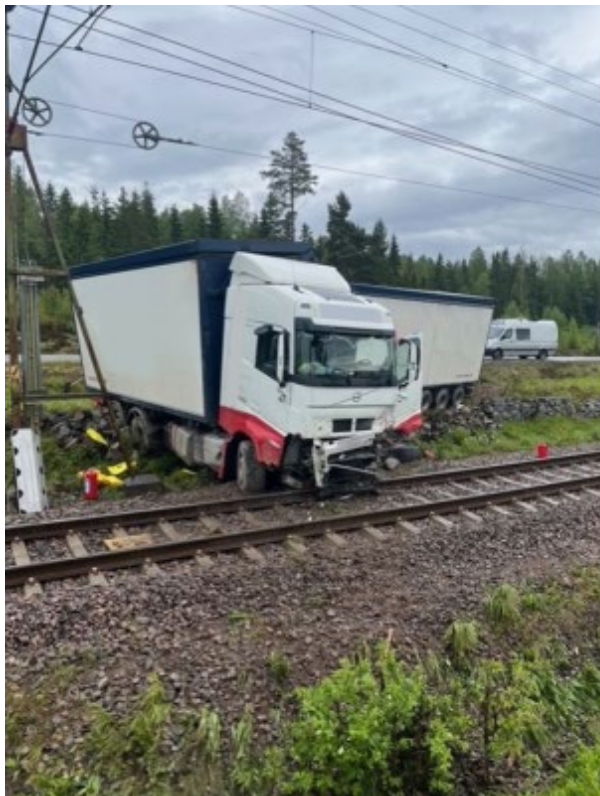
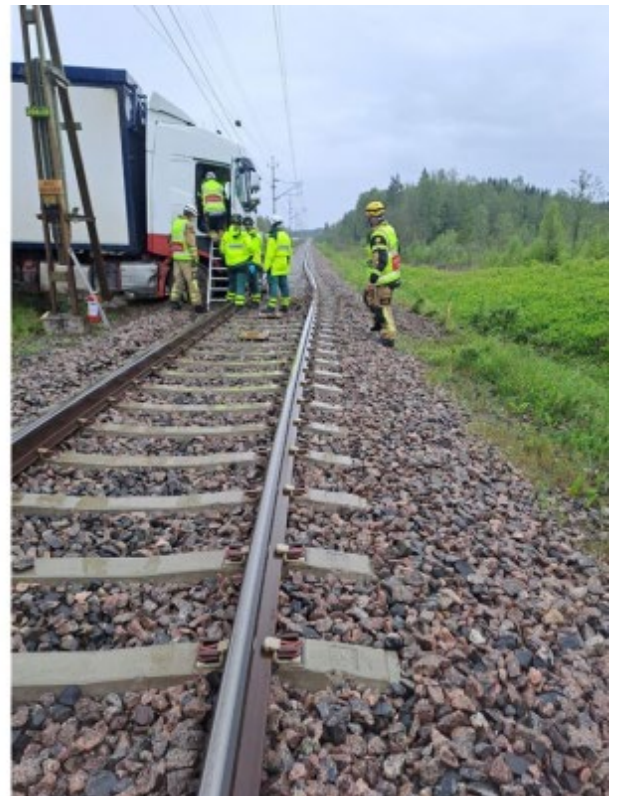
Föraren av personbilen, [REDACTED] avlider på plats. Föraren av långtradaren, [REDACTED] är lättare skadad. Personbilen totalförstörd. Lastbilen med släpet har skador i fronten. Järnvägens räl är lätt böjd.

Lastbilens slutposition mot rälen. Rälen böjs.
