# Kompletterande händelserapport

Brand i lägenhet i Servicehus  
Handelsvägen 170, Svedmyra  
2025-05-19

Datum: 2025-07-04

Dnr: 2106/2025

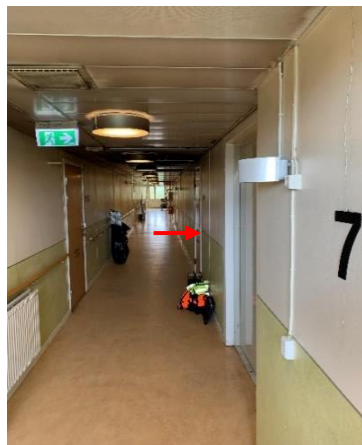
Figur 2. Våningsplan 7 brandlägenhet vid röd pil.

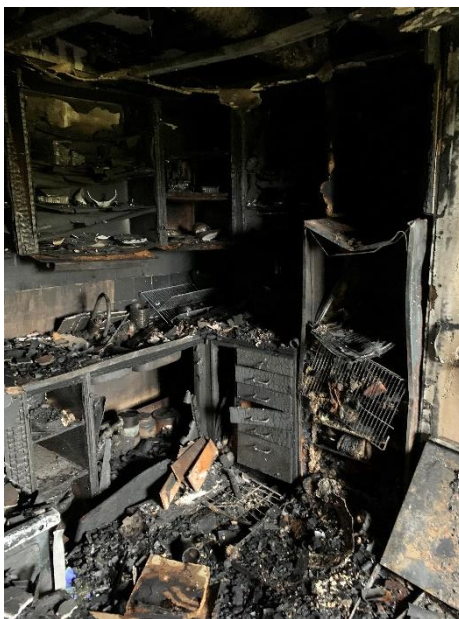
*Figur 3. Köket där branden startade*

Mänsklig handling. Branden startade på spisen.

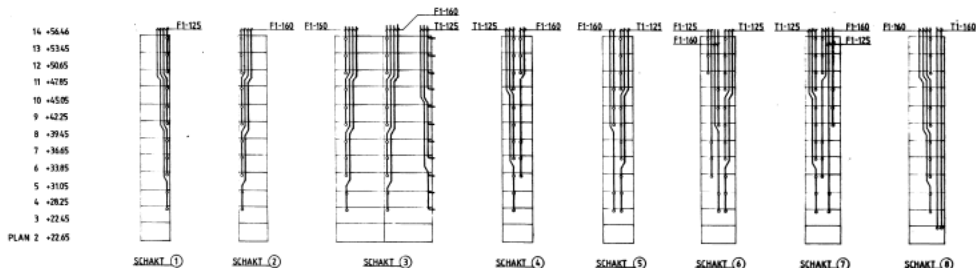
Har skett på grund av att branden skapat ett övertryck i lägenheten som pressat in rökgaserna i ventilationssystemet. Byggnadens höga del har totalt åtta schakt där ventilationskanalerna är dragna.

Ventilationskanaler för både tilluft och frånluft går från lägenheterna samt källarplan upp till fläktrummet på våning 13 via de åtta schakten. Ventilationskanalerna för till- och frånluft förgrenar sig ut till lägenheterna på våningsplanen enligt figur 4.

Figur 4. Åtta ventilationsschakt finns i byggnadens höga del.

När de varma rökgaserna inte haft möjlighet att ventileras ut i det fria har röken istället ändrat riktning och tryckts tillbaka nedåt i ventilationsschaktet till övriga lägenheter inom schaktet. Anledningen till att röken inte ventilerats ut beror sannolikt på att en eller flera komponenter i ventilationsbrandskyddssystemet har fallerat.

- Fastighetsägaren tar reda på vad som är felaktigt i ventilationsbrandskyddet. En översyn av byggnadens ventilationsbrandskydd rekommenderas.

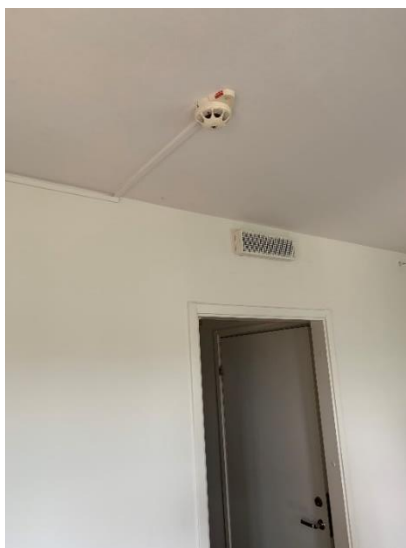
SSBF har granskat brandlarmanläggningens datalogg och kan konstatera att rökdetektorer aktiverats i flera olika lägenheter på olika våningsplan i tät följd. Sannolikt har rök kommit in i lägenheterna via tilluftsdonen och som då aktiverat rökdetektorn.

I lägenheterna finns ventilationssystemets tilluftsdon monterade på väggen i vardagsrummet och lägenheternas rökdetektor är placerad i taket ca 1 meter från tilluftsdonet.

Figur 5. Tilluftsdon och rökdetektor
