# **OLYCKSUTREDNING**

**BRAND I BYGGNAD, [REDACTED] LUND**

**2025-09-26**

Brand i byggnad, bostad  
Kollegievägen 203  
Lund  
2025-03-06

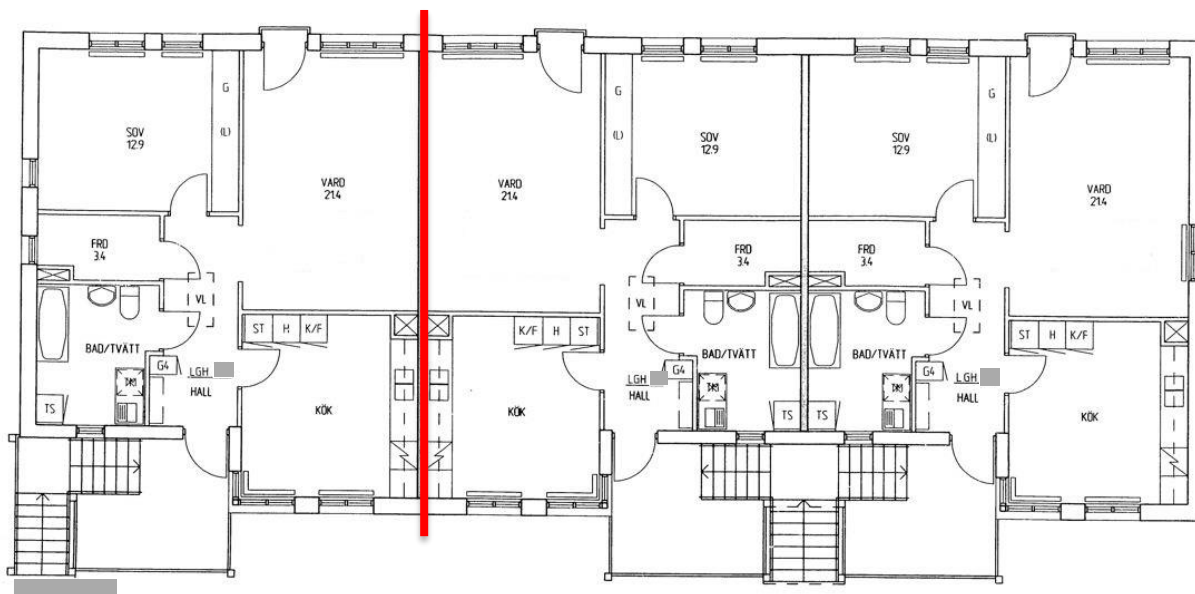
Figur 1 planritning för aktuell byggnad. Lägenhet [redacted] lägenhetsavskiljande vägg markerad i rött

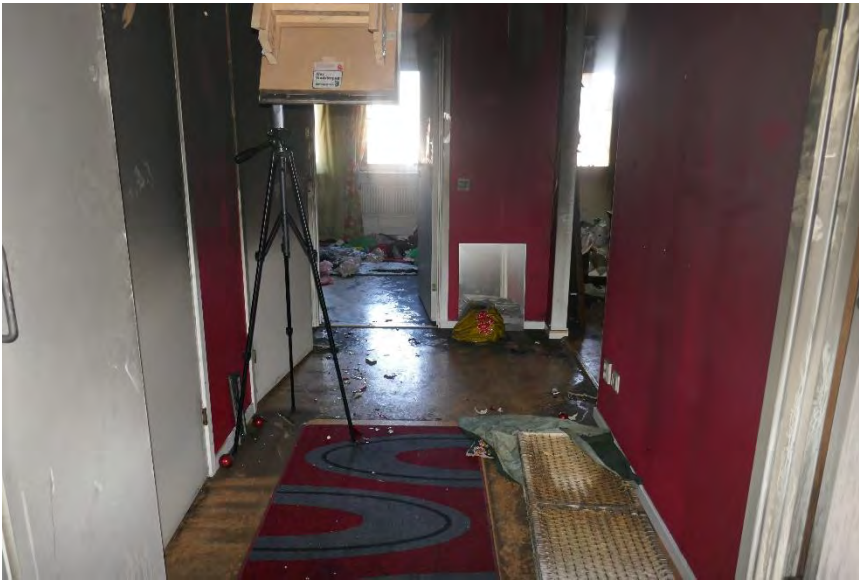
Figur 3 hallen med köket direkt till höger, vardagsrum till höger längre in och sovrum rakt fram

I hallen fanns det rök- och sotskador men inga brandskador. Det fanns en infälld, fast monterad stege upp till den oinredda vinden. Ingen vidare undersökning gjordes på vinden. I samband med branden var räddningstjänstens personal uppe och säkerställde att branden inte spridit sig dit.

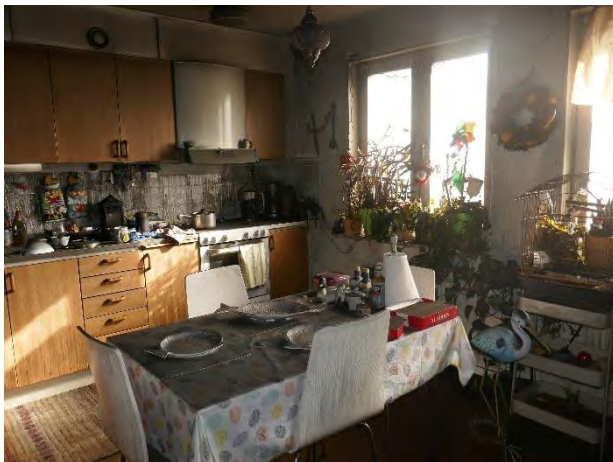
Figur 4 köket, fotograferat från hallen

Köket var normalt möblerat och det var ingen betydande oordning. Inga brandskador observerades i köket, dock fanns det rök- och sotskador på väggar, möbler och inventarier.

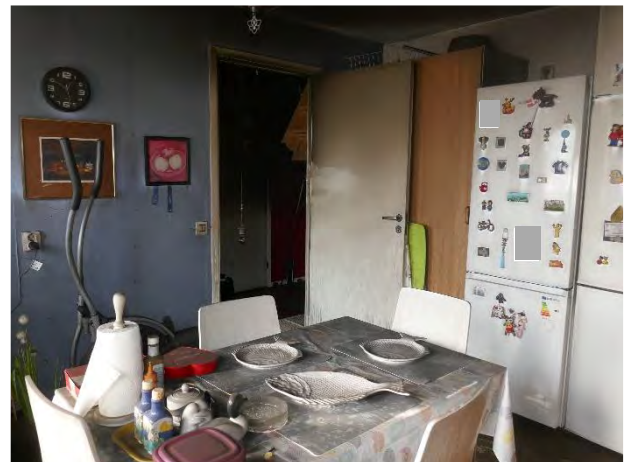
Figur 5 köket, fotograferat mot hallen

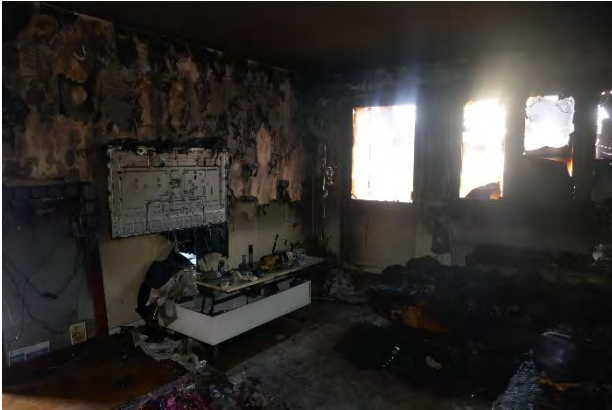
*Figur 6 vardagsrummet, mot fönster*

I vardagsrummet fanns brandskador i varierande omfattning. Väggen bakom soffan, Figur 7 och Figur 8 var kraftigast skadad men även väggen bakom tv:n, Figur 6 och Figur 9, hade brandskador.

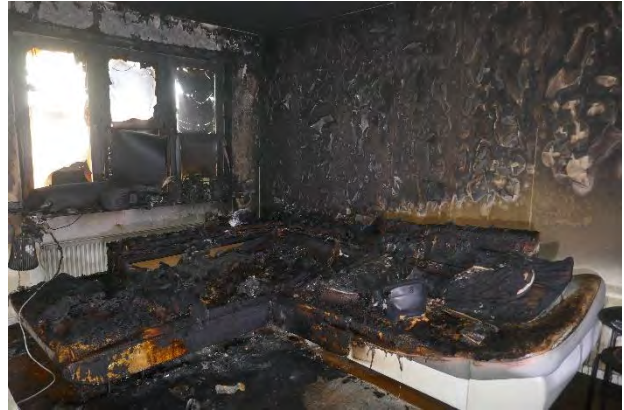
*Figur 7 vardagsrummet, soffa*

Kraftiga brandskador fanns i soffan där det bedöms ha legat en del textilier, väskor, mobiltelefoner samt papper.

Brandorsaken har inte gått att fastställa men branden bedöms ha startat i vardagsrummet i soffan, se röd oval på Figur 7. Detta stöds av brandskadorna i området samt antydningen till brand-v på väggen bakom soffan.

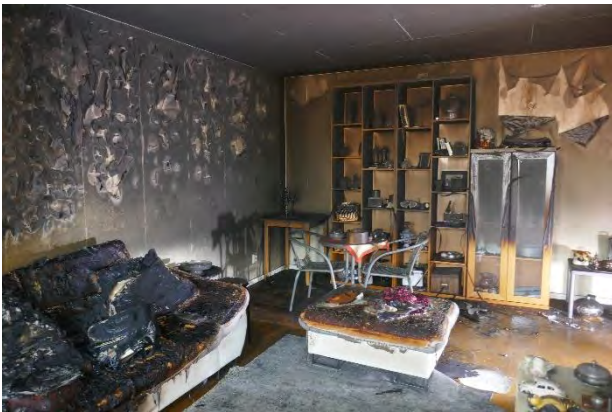
*Figur 8 vardagsrummet, från fönster*

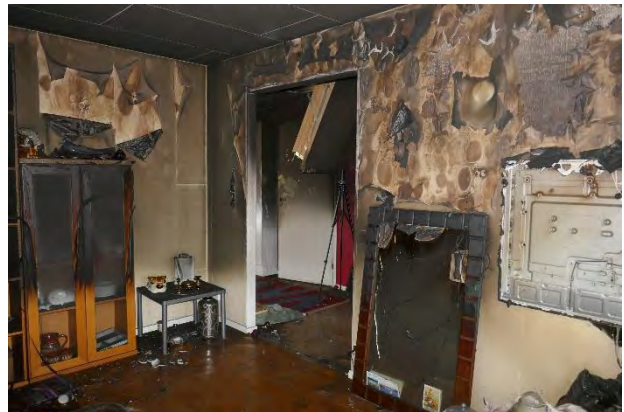
*Figur 9 vardagsrum, mot hallen*

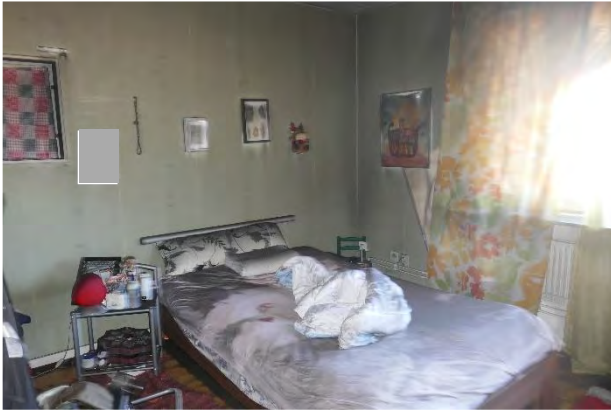
Figur 10 sovrummet från hallen

I sovrummet, som var normalt möblerat, noterades rök- och sotskador men inga brandskador. På golvet återfanns [redacted] samt en tändare, Figur 12.

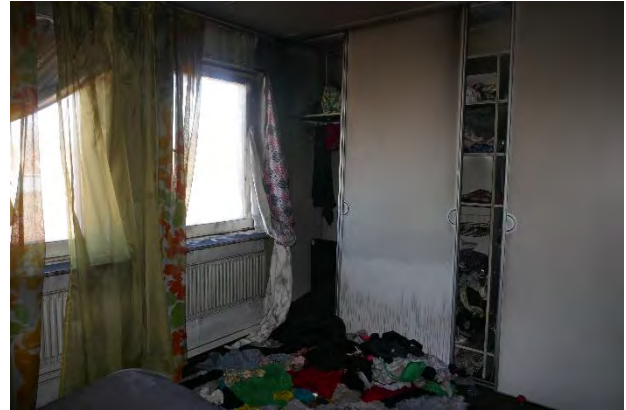
Figur 11 sovrummet mot fönster/garderob

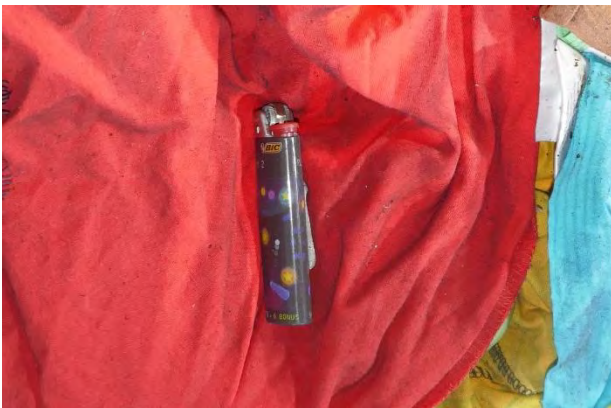
Figur 12 visar en tändare som låg på en hög textilier i sovrummet

I lägenheten fanns inga tecken på att den boende rökte och det fanns inte heller några tecken på användning av levande ljus i någon större utsträckning eller användning på ett ovarsamt sätt. En tändare återfanns dock på golvet i sovrummet. Det går inte att utesluta att ljus varit tända i samband med branden eller att den boende varit oförsiktig med öppen låga eller medvetet anlagt brand i soffan.

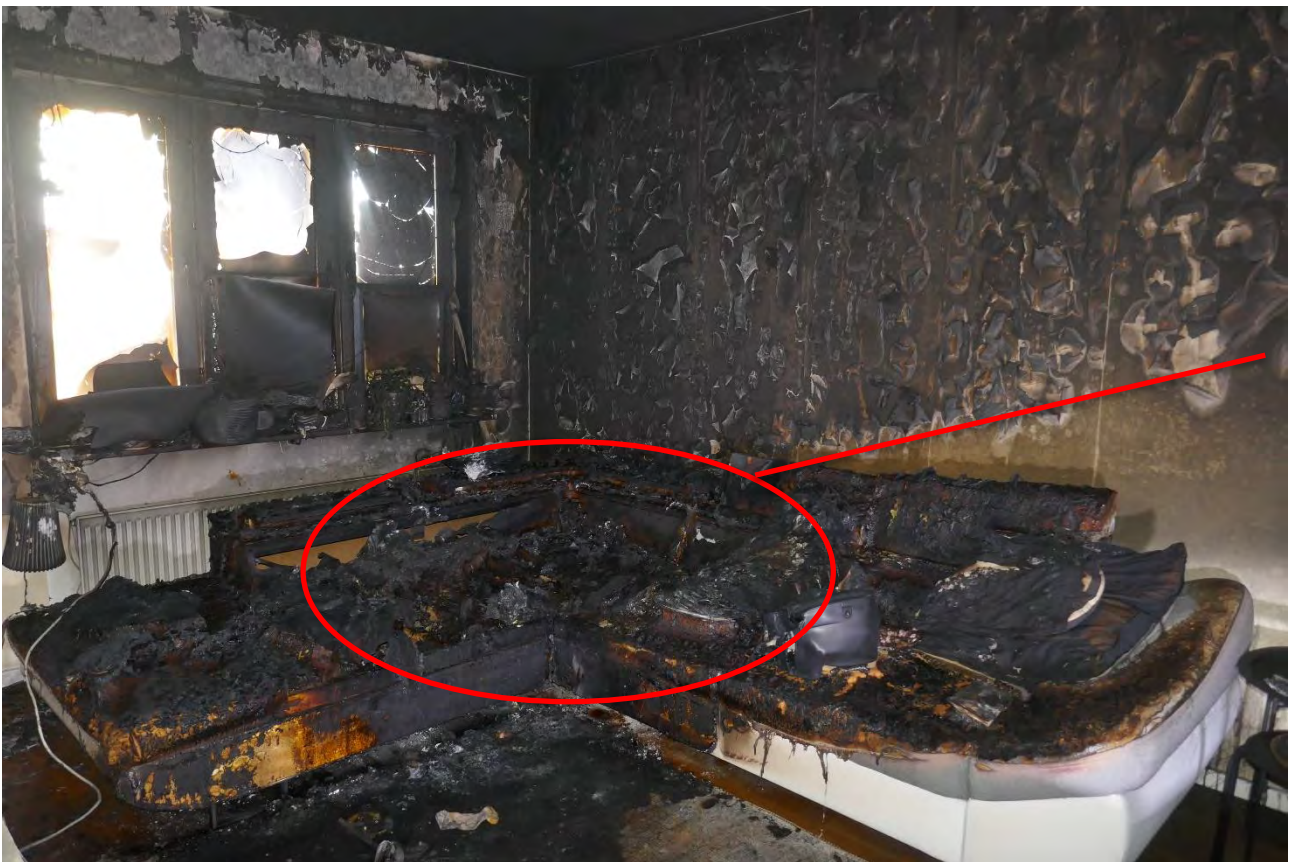
Figur 13 visar soffan i vardagsrum med troligt område för brandstart inringat med röd cirkel samt linje för brand-v

I soffan hittades brandpåverkade mobiltelefoner, dock var dessa inte inkopplade i vägguttag med laddningskabel. Inga laddningskablar återfanns i området. Det går dock inte att utesluta att batterierna i någon av telefonerna kommit i termisk rusning och skapat sådan värme att soffan och brännbart material som låg i soffan antänts. Ingen annan elektrisk utrustning kunde lokaliseras i området där branden bedöms ha startat.

Primärbrandområdet bedöms vara i soffan men orsaken kan inte fastställas.
