## Olycks- och insatsutvärdering

Brand i byggnad [REDACTED] Ydre

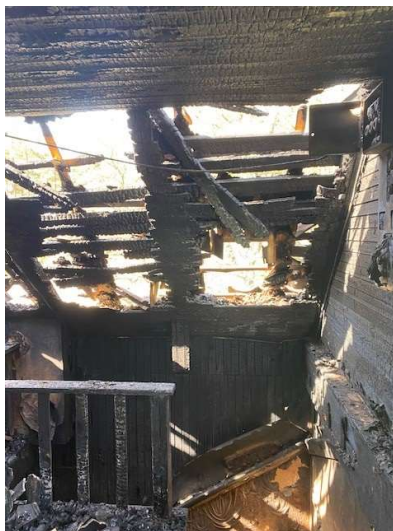
Branden har startat i köket där den har vuxit till sig och spridit sig genom trappan till våning 2. Där har den fått fäste i trätaket, vinden ovanför innertaket samt takkonstruktionen. Det har blivit en s.k. skorstenseffekt genom trapphuset vilket förklarar att branden relativt snabbt brunnit igenom yttertaket.

Figur 1 Yttertaket ovanför trappan

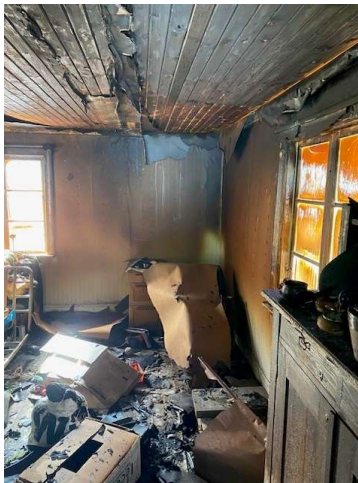
Branden har startat i köket där den har vuxit till sig och spridit sig genom trappan till våning 2, branden har då blivit ventilationskontrollerad vilket man ser på fönster på våning ett som bär spår av tjära. När branden tar sig genom innertaket ovanför trappan, vinden ovanför innertaket samt takkonstruktionen får den ett snabbt förlopp. Det har blivit en s.k. skorstenseffekt genom trapphuset vilket förklarar att branden relativt snabbt brunnit igenom yttertaket.

På vardagsrumsfönstrets insida av fönsterglasets kunde det ses en kraftig tjärbeläggning.

Figur 2 Vardagsrum tjärade fönster

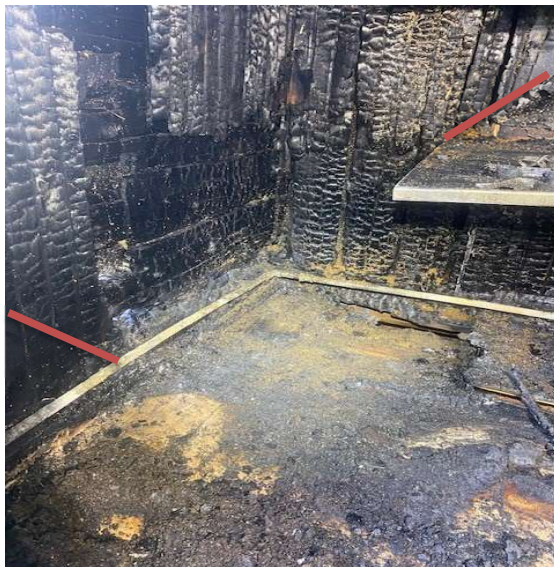
Man kan urskilja att branden startat i köket, då det finns mycket låga brandskador i högra inre hörnet sett från köksentrén, det har även brunnit igenom ytterväggen som är liggande timmer. Köksfönstret har gått sönder av värmepåverkan, och man kan även se ett brand-V från hörnet.

Brandmönster i form av ett brand-V kunde ses på väggen framför diskbänken och vid vänster sida. Brand-v sträcker sig från golvet upp på väggen mot fönster. På väggen syns ett tydligt alligatormönster.

Figur 3 Köket, brand-V samt alligatormönster

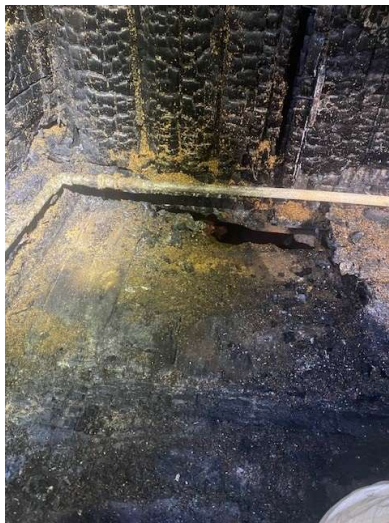
Området i golvnivå i hörnet bedömdes utgöra primärbrandområde. På golvet i primärbrandområdet låg delar av vad som bedömdes vara skåpsluckor och någon typ av konstruktion som bedömdes funnits i hörnet. Även ett smörgåsjärn återfanns i hörnets direkta närhet.

Figur 4 Primärbrandområde hörnet köket

Det har varit en kraftig brand i köket som ska ha startat i högra hörnet mellan diskbänken och köksfönstret. Branden har brunnit igenom ytterväggen som är timrad, även golvkonstruktionen har det brunnit igenom. Brandorsaken från räddningstjänstens sida förblir okänd då det inte kunde återfinnas någon naturlig orsak till branden. Det väntas in en rapport från polisens tekniker för att se om dom har skickat in något till NFC och iså fall vad det sas om det.
