# Olycksundersökning

Drunkningstillbud, Lövsjön, Krokombukten

Augusti 2025

Dnr:2025-001779

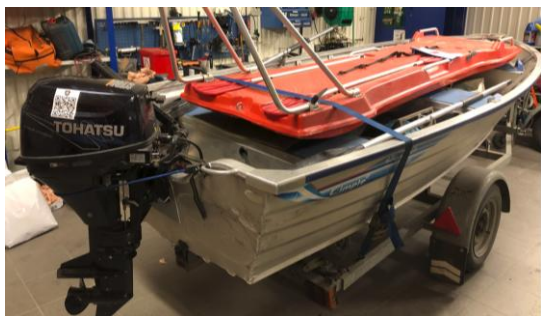
Figur 3 Trailer båt Föllinge, Kimple 430 Catch, aluminium, båtmotor 9,8hk

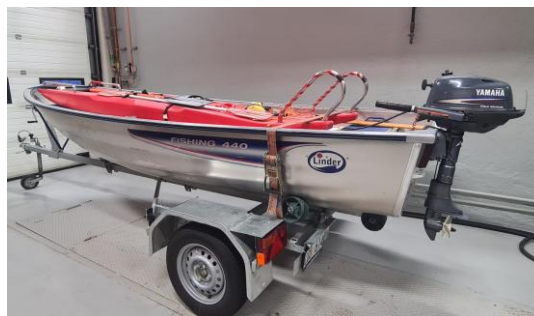
Figur 4 Trailer båt Hamnerdal Linder 440 Fishing, aluminium, båtmotor 4 hk

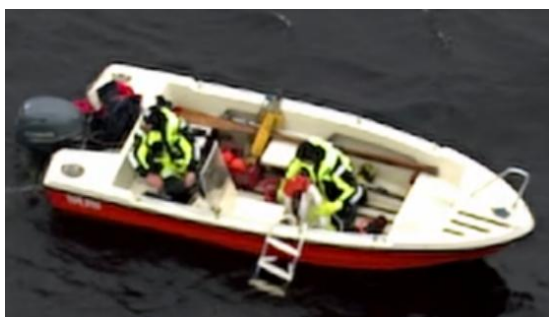
Figur 7 Trailer båt Strömsund Lohi, styrepulpet, plast ca 5m, båtmotor 40 hk

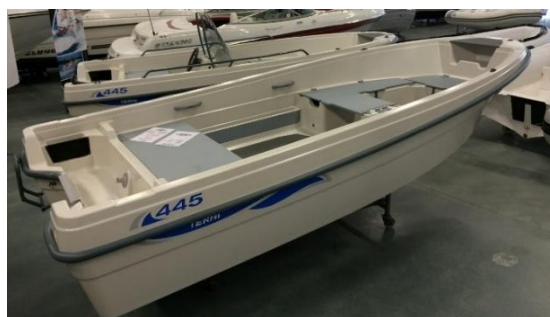
Figur 8 Trailer båt Änge Terhi 445, plast, båtmotor 30 hk.

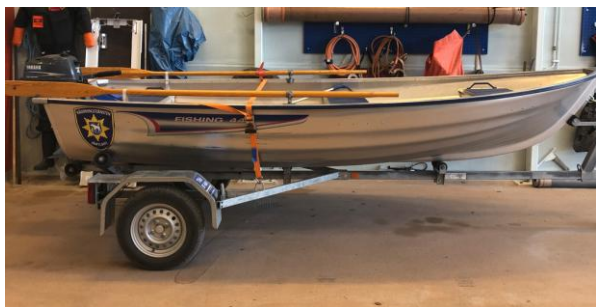
Figur 9 Trailer båt Östersund, Linder 440, aluminium, båtmotor 4 hk

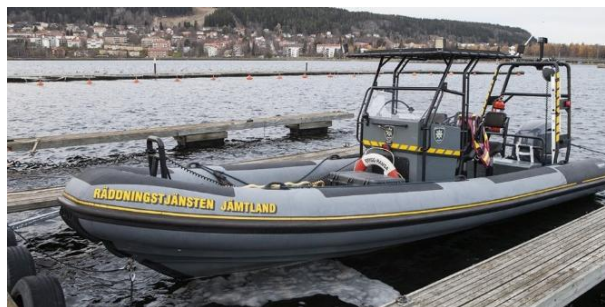
Figur 10 Större båt i hamn Östersund styrepulpet, 250hk

Den större båten från Östersund kan transporteras med trailer. Med tanke på båtens kapacitet kan det möjligen av vissa upplevas som märkligt att den inte användes vid den aktuella händelsen. Den insatsplan som gäller för Östersunds enheter vid drunkningshändelser på andra vattendrag än Storsjön föreskriver att fridykare ska förflytta sig med räddningsenhet (1070) via väg, alternativt – om möjligt – med Polisens helikopter, för att genomföra en snabb livräddande insats. Att istället transportera båten kräver en ny insatsplan samt i närhet av olycksplats finna lämplig sjösättningsplats.

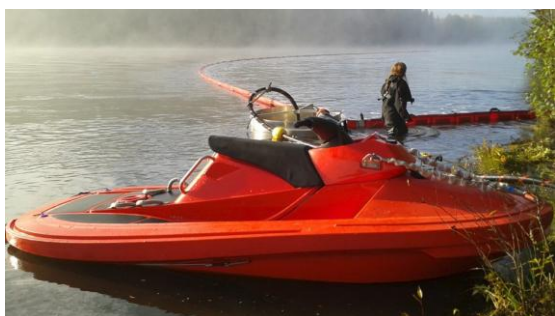
Figur 11 Vattenskoter Krokomb RescueRunner, specialbyggd vattenjet.

Enligt uppgifter som inkommit under utredningen fungerade det väl att använda den RescueRunner (specialbyggd vattenskoter), som anlände till platsen i slutet av insatsen, trots rådande förhållanden med höga vågor och kraftig vind.

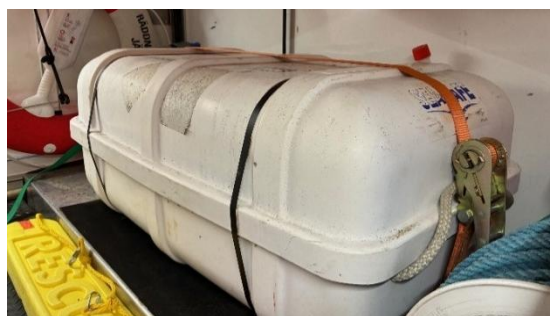
Figur 12 Livflotte Östersund lastad på räddningsenhet

Livflottar fanns tidigare placerade utöver nuvarande placeringar, så att de kunde transporteras med Polisens och ambulansens helikoptrar. Eftersom livflottarna är utrustade med tryckkärl har denna lösning reviderats. För närvarande finns varken plan eller övning för användning av livflottarna.

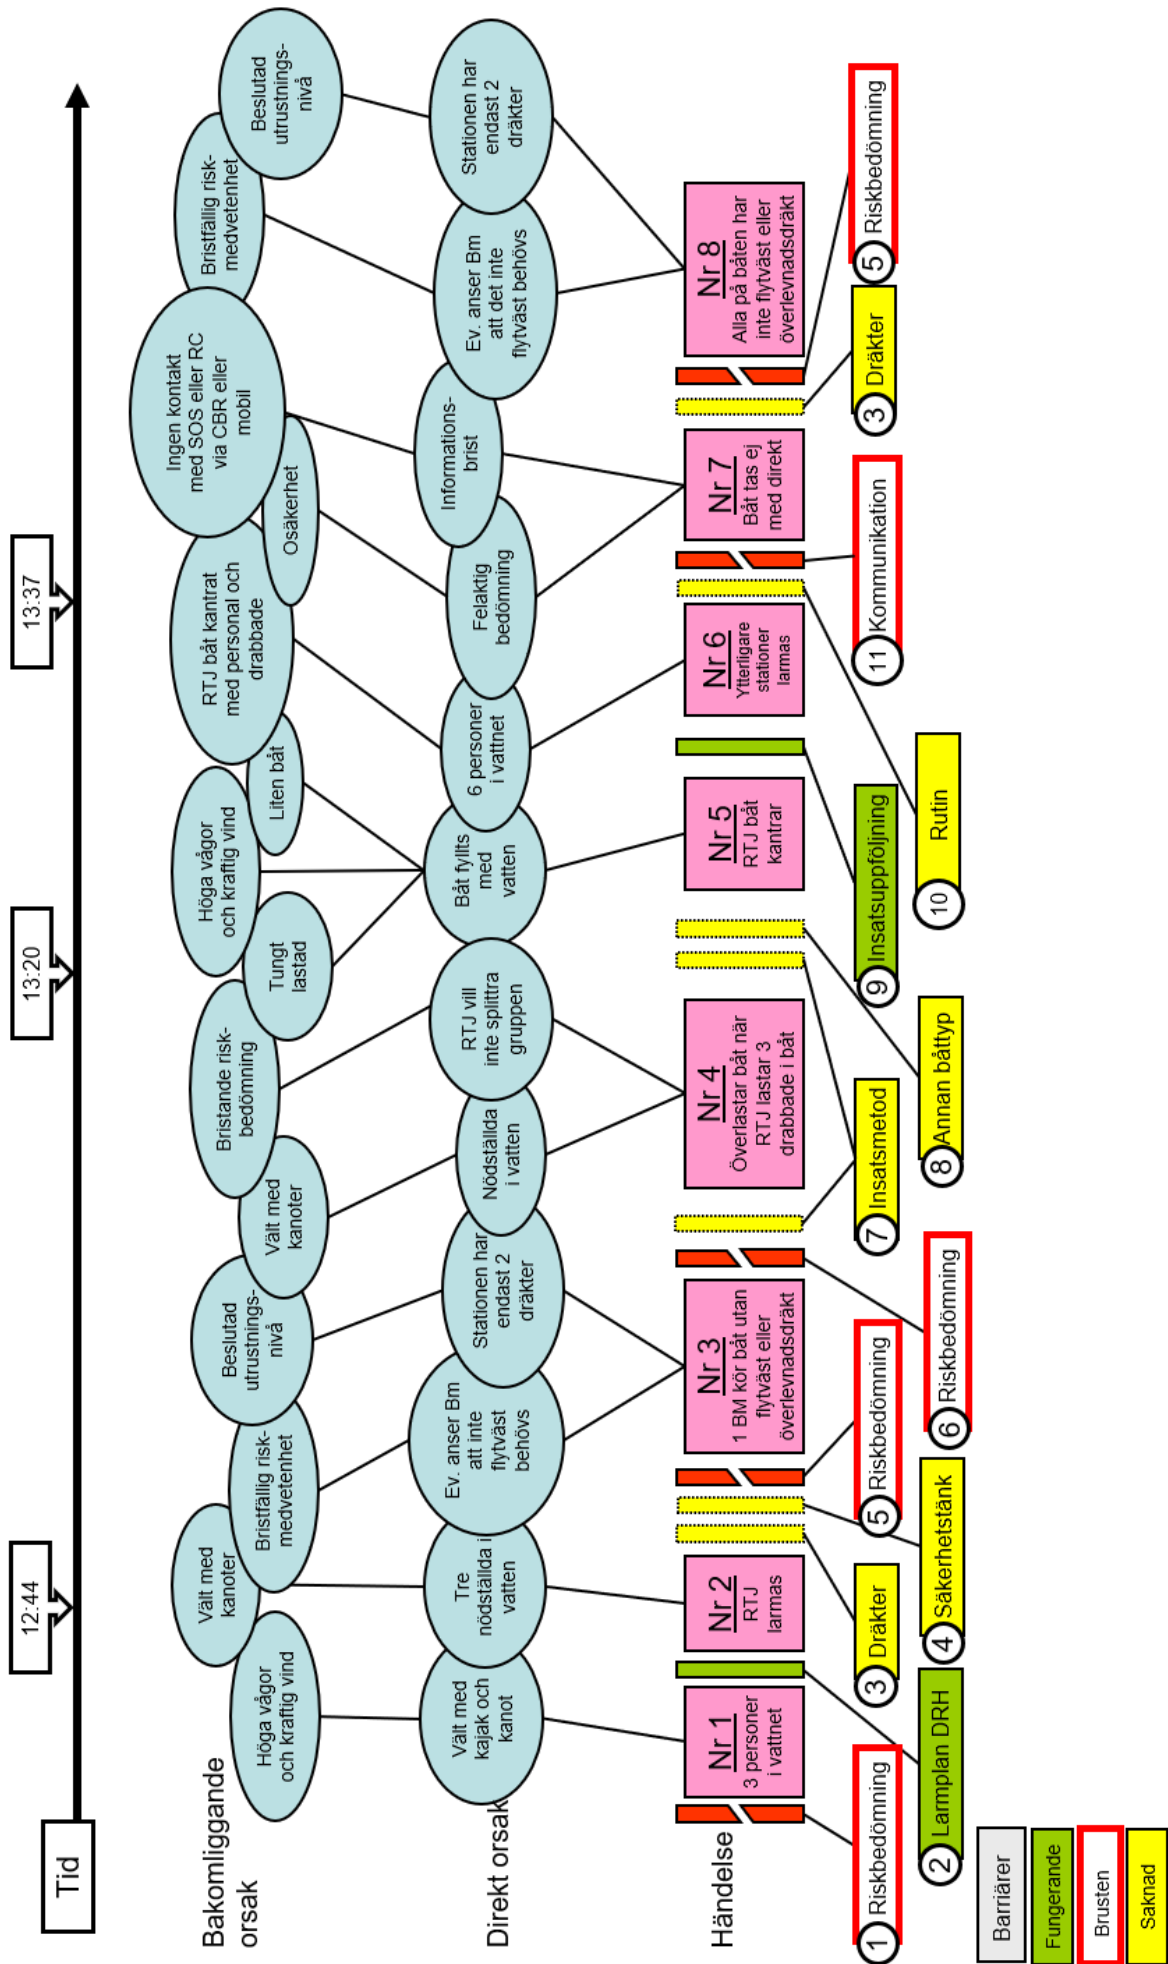
# Händelseutredning med barriäranalys

För att identifiera orsaker har viktiga händelser inkluderats i en händelseutredning med barriäranalys. Därefter har både direkta och bakomliggande orsaker analyserats och dokumenterats, se Bilaga 1 – Händelseutredning med barriäranalys. För att ta fram förbättringsförslag som kan förebygga och/eller minska risken för liknande händelser har relevanta barriärer därefter identifierats och tillförts analysen.
