**RÄDDNINGSTJÄNSTEN  
FYRBODAL**

2026-01-08 | Diarienummer 2025-001174 | Händelserapport G2025.058336

# **Olycksutredning Brand i flerbostadshus**

Trollhättan 2025-05-29

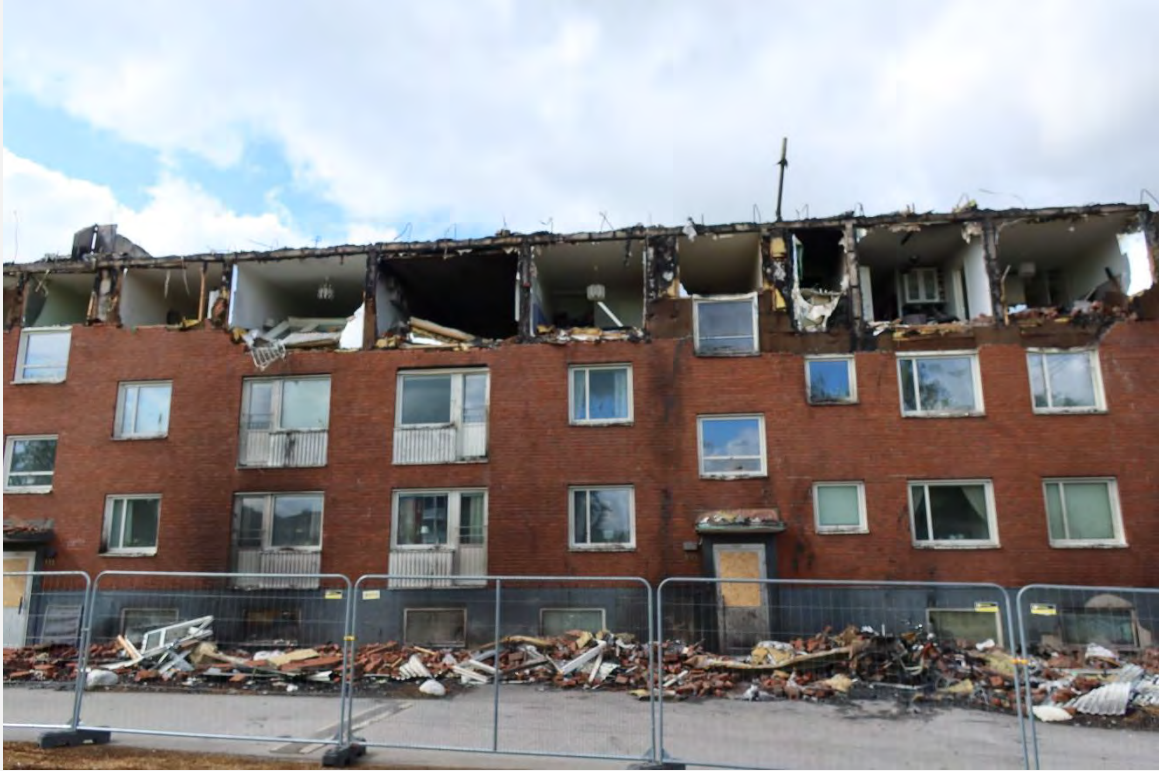
Bild 3. Byggnadens framsida efter branden.

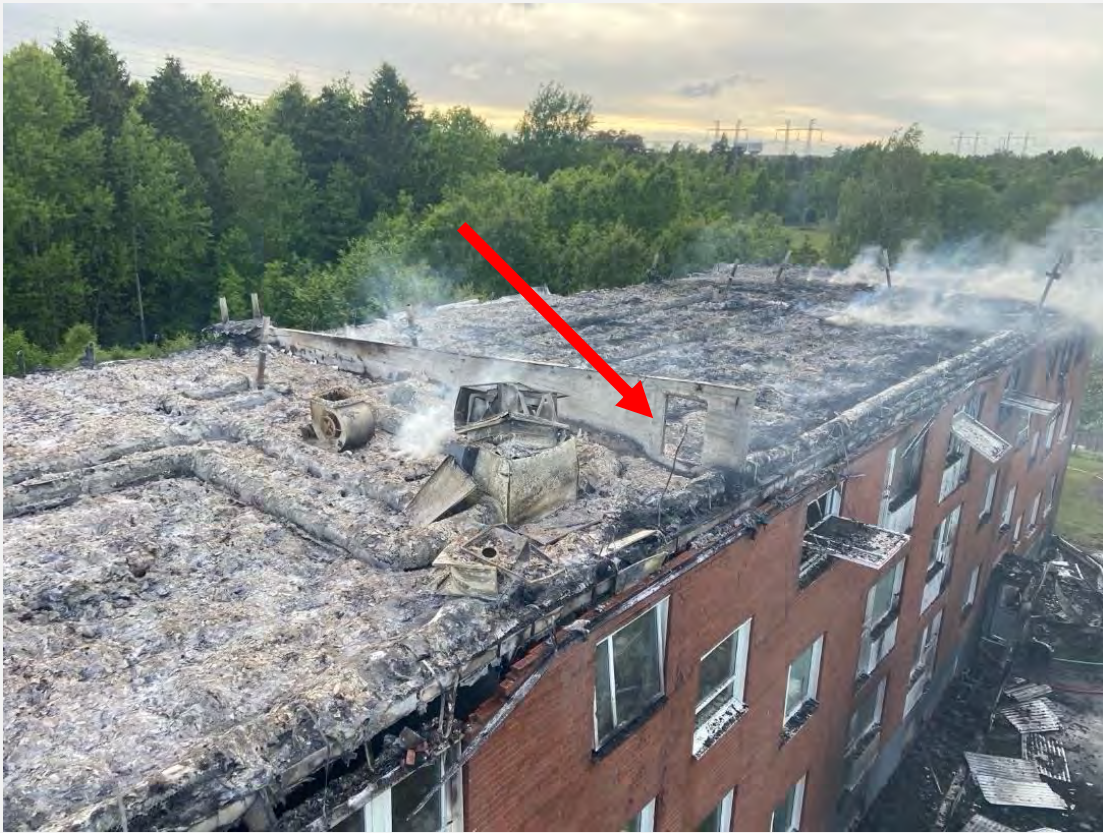
Vinden var avskild med en mur i betong med en lucka för genomgång till motsatt sida. Luckan har under branden stått uppställd.

Bild 4. Pilen visar den öppna luckan i brandmuren.

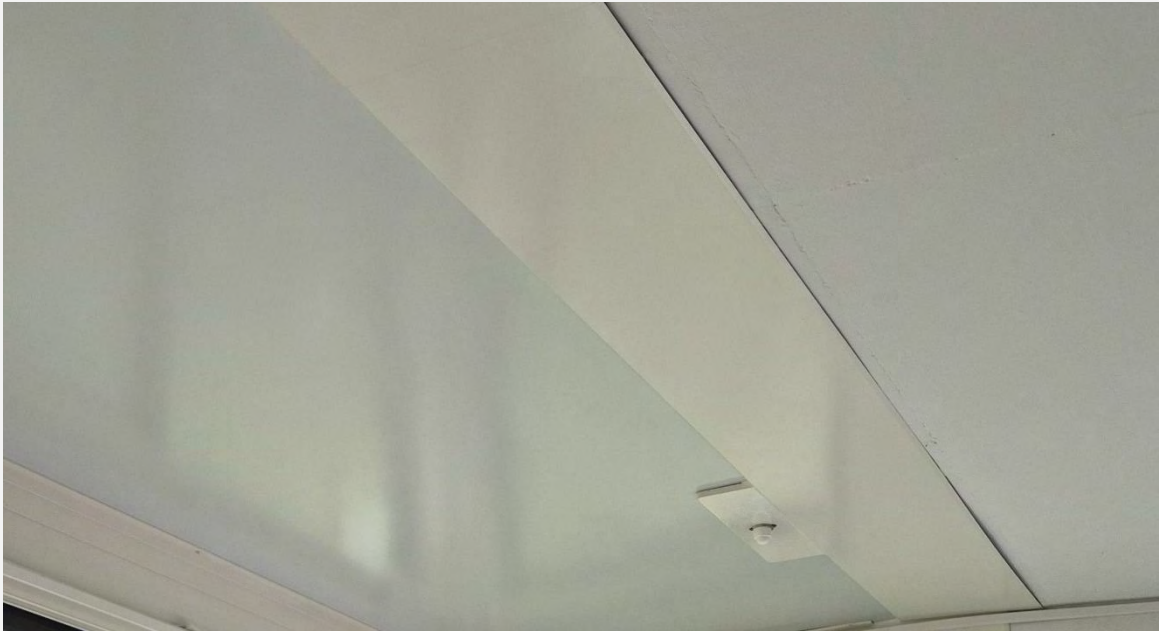
Byggnaderna var från början utförda med indragna balkonger belägna på det branddrabbade husets sydvästra sida. År 2021 byggdes balkongerna om så att de blev större och inglasade. Taket på de nya inglasade balkongerna på översta planet fästes mot befintlig huskropp med två vinkeljärn. Glipan som uppstod mellan de nya balkongerna och befintlig byggnad isolerades med glasull och täcktes med en plåt. Plåten var enligt fastighetsägaren fäst endast med brandfog mot balkongtakets vilket stöds av utredarens iakttagelser från motsvarande balkong i annat hus inom bostadsområdet. Se bild 5.

Bild 5. Den täckande plåten var inte skruvad. Bilden är från en motsvarande balkong i området.

Enligt fastighetsägaren så har plåten släppt och kompletteras med skruv på andra balkonger i området. Efter branden har balkongföretaget erbjudit sig att komplettera befintliga plåtar med spikplugg.

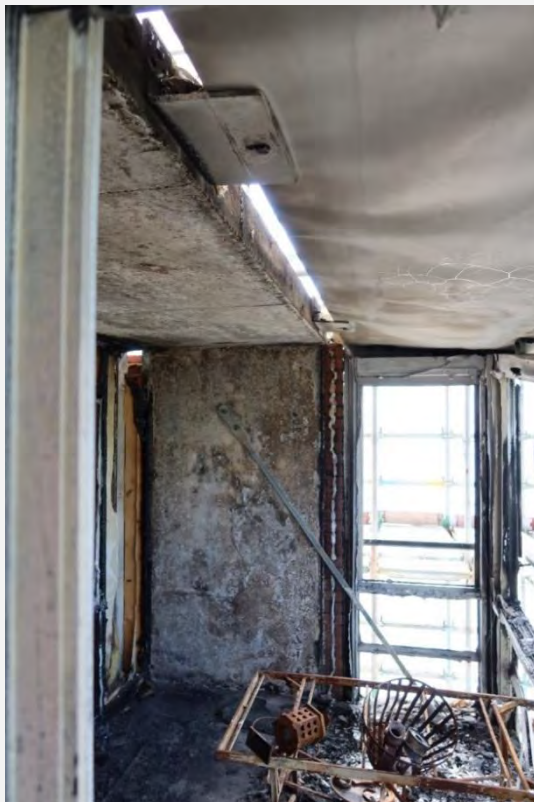
Bild 6. Glipan i taket visar anslutning mot tillbyggd balkong där plåt har suttit

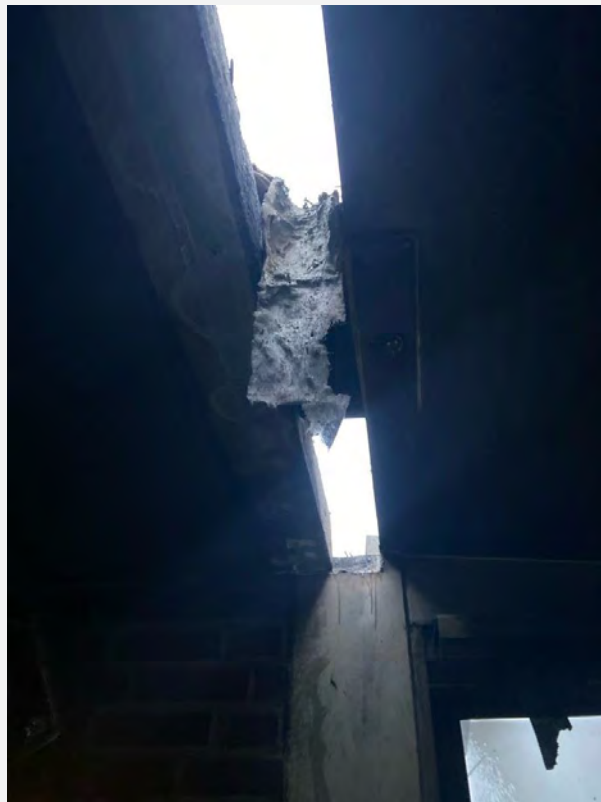
Bild 7. Rester av brandfog kan anas som ett serpentinmönster till vänster i bilden.

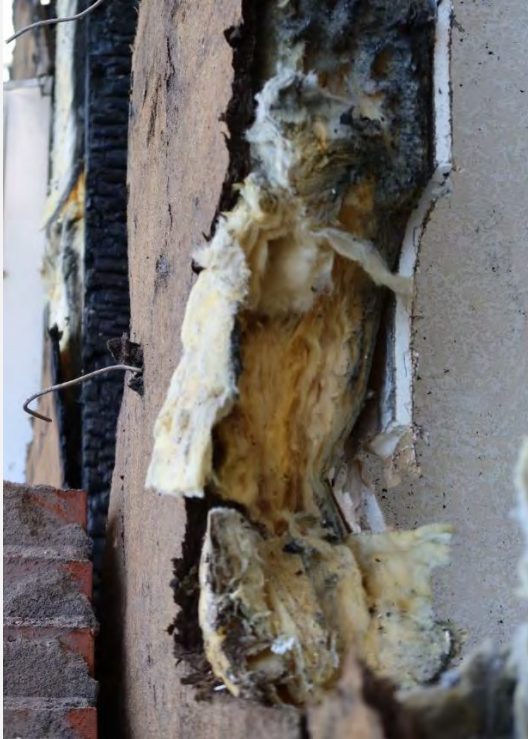
Väggarna på byggnadens långsidor var sett från utsidan och inåt uppbyggda med tegel, luftspalt, träfiberskiva, träreglar med isolering, gips, och tapet.

Bild 8. Vägghkonstruktion på byggnadens långsidor.

När vinden involverades i branden påverkades de brännbara delarna i fasaden. Vindsbjälklaget sträckte sig inte över den tegelförsedda fasaden vilket innebar att branden kunde spridas nedåt på grund av att de träreglar och träfiberskivor som fanns innanför teglet fattade eld.

Anledningen till att vindsbjälklaget inte sträckte sig över ytterväggen skulle troligen kunna vara att byggnadskonstruktionen tagit hänsyn till problematiken med köldbryggor. En köldbrygga är ett område i en byggnad där värme leds ut snabbare än i omgivande konstruktion. Effekten av köldbryggor är ökade energiförluster vilket medför högre uppvärmningskostnader, kalla ytor vilket kan öka risken för kondens och mögel men även risk för sämre komfort i byggnaderna. För att bryta en köldbrygga isoleras det värmeledande materialet (i det här fallet betongbjälklaget) mot ytterfasaden. Ur termodynamiskt perspektiv är det en fördel men i detta fall är det sämre ur ett brandskyddsperspektiv.

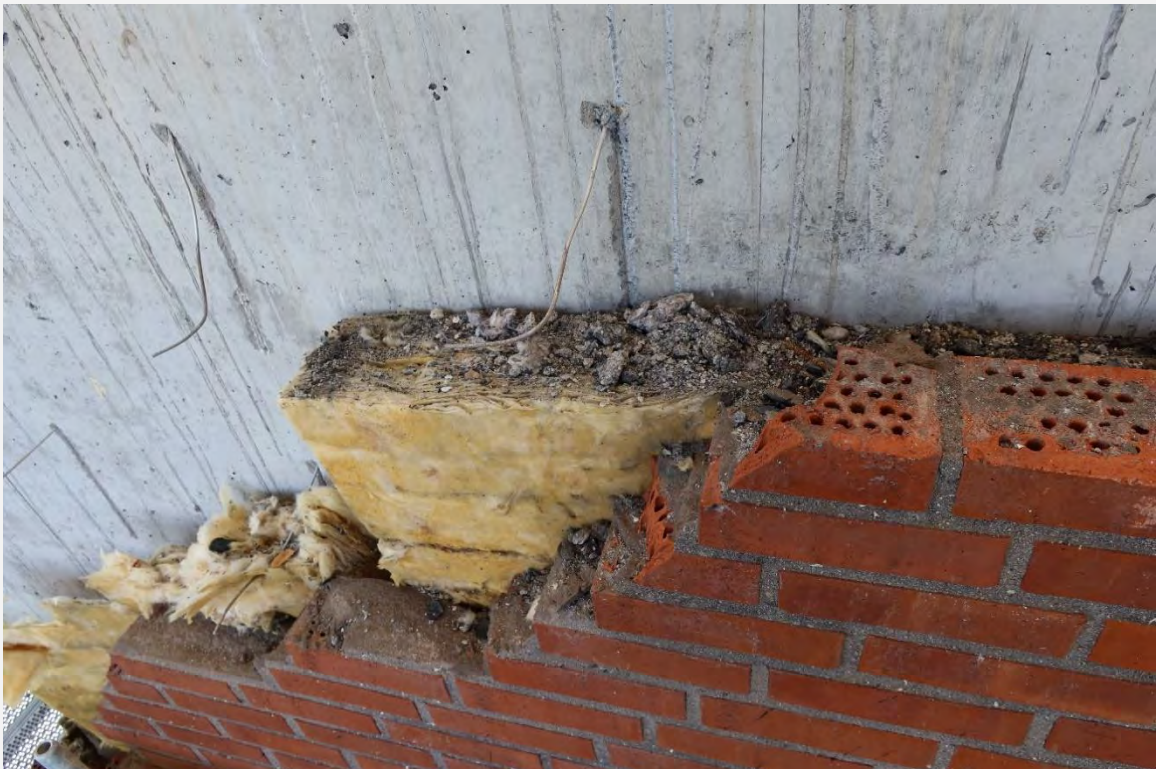
Gavlarna på den branddrabbade byggnaden var uppbyggda utan brännbara byggnadsdelar.

Bild 9. Inga brännbara byggnadsdelar i gavelfasaden.

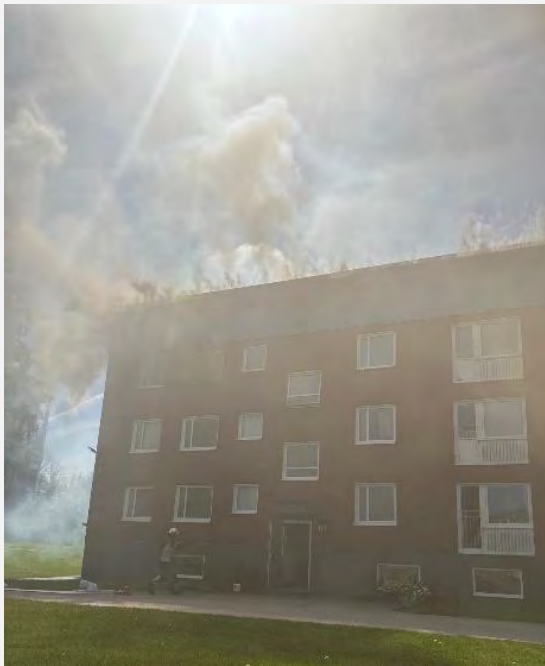
Bild 10. Klockan 13:38 rökspridning längs takfoten.

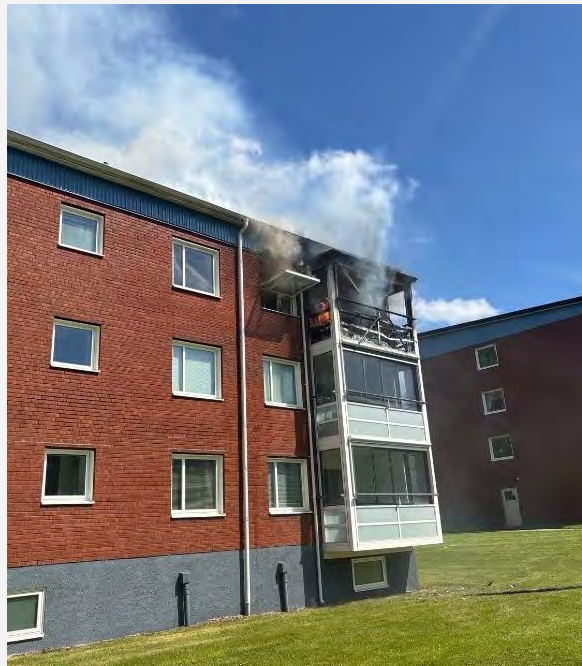
Bild 11. Klockan 13:40 primärbrandområdet.

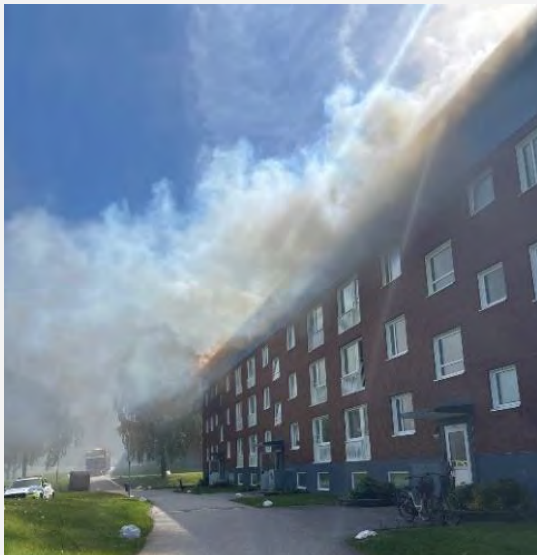
Bild 12. Klockan 13:39 kraftig rökutveckling på vinden.

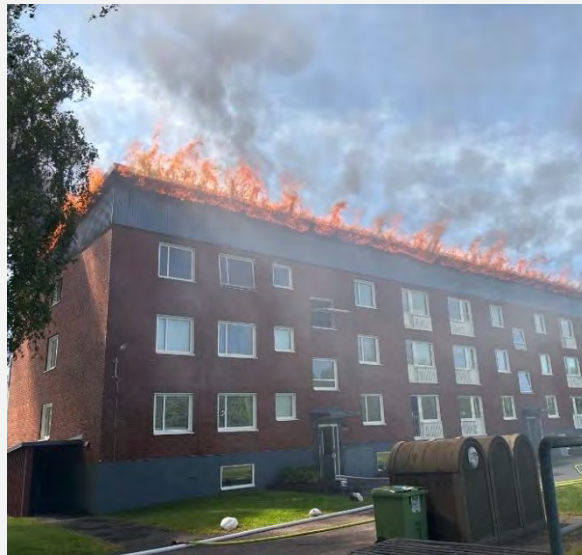
Bild 13. Klockan 13:48 hela vinden omfattas av branden.

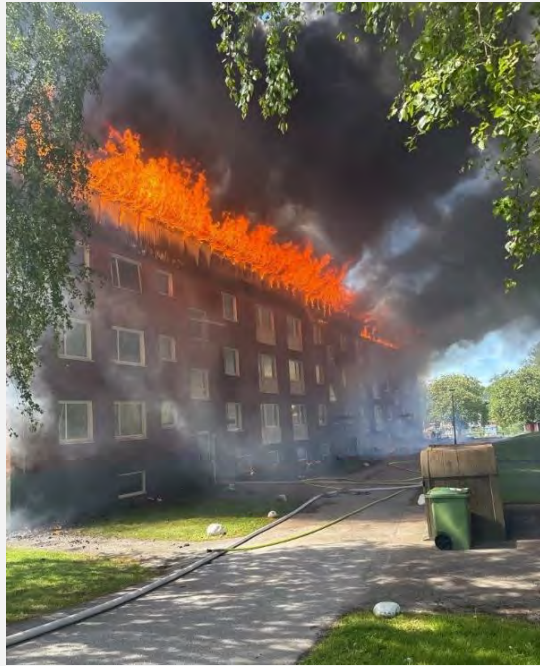
Bild 14. Klockan 14:02 intensiv vindsbrand.

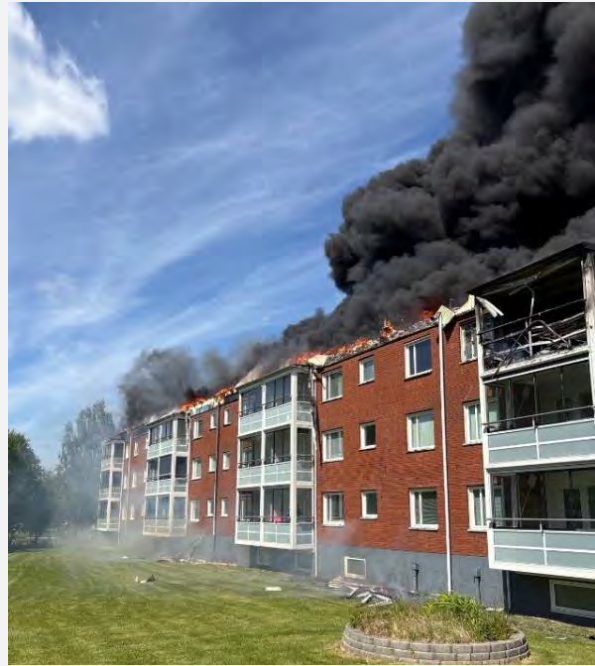
Bild 15. Klockan 14:04 baksidan.

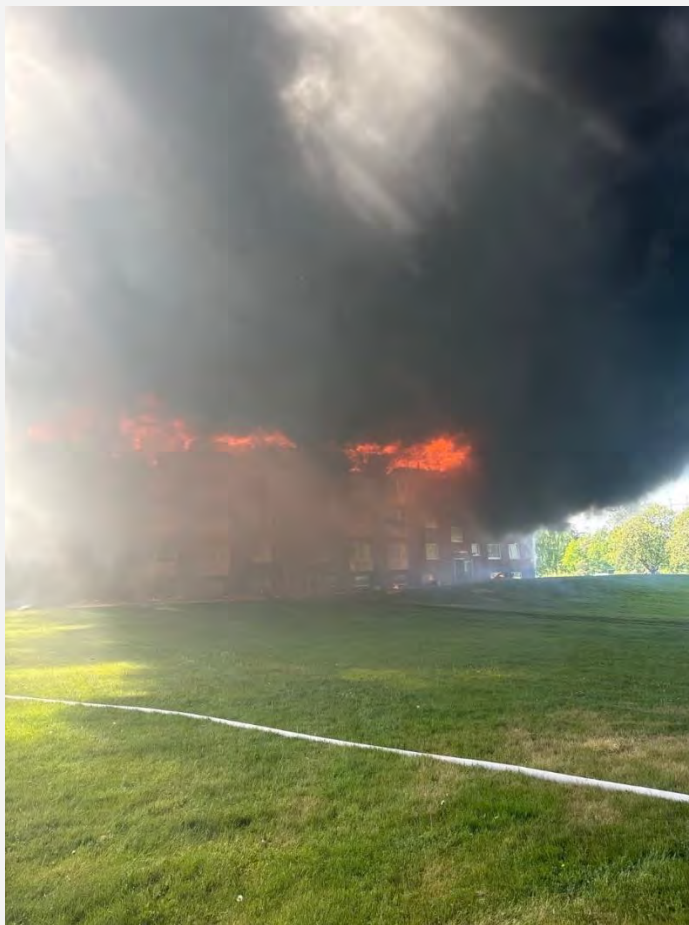
Bild 16. Klockan 14:07 vindförhållandena pressade brandröken nedåt.

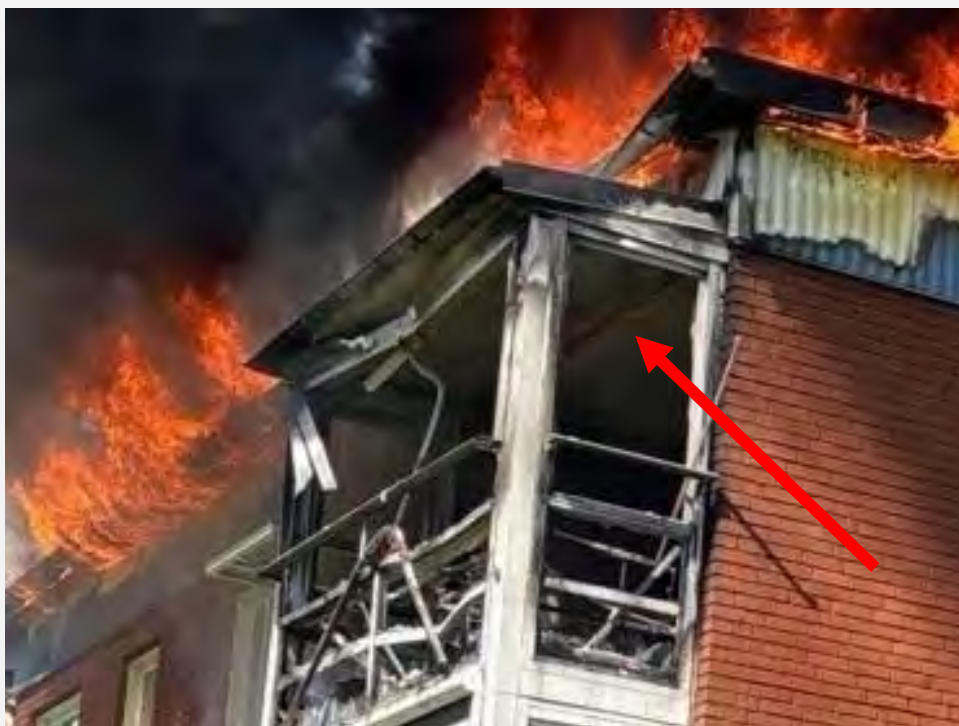
Efter branden har det noterats en möjlig svag punkt i den inglasade balkongtakets anslutning mot vinden. Bilder från den branddrabbade balkongen visar att plåten mellan det gamla och nya balkongtaket inte fanns på plats efter branden. Det kan utifrån bild 17 indikeras att plåten inte fanns på plats direkt efter räddningstjänstens ankomst, men detta är inte helt säkerställt.

Bild 17. Plåt ser ut att saknas klockan 13:49.

Plåten var, enligt fastighetsägaren, inte fäst mot underlaget med skruv utan limmad med så kallad brandfog. Frågan är hur brandfogens vidhäftning påverkades av värmen från branden och vid vilken tidpunkt plåten lossnade samt om det innebar negativa konsekvenser gällande brandspridningen till vinden. Utredningen har inte kunnat säkerställa när i händelseförloppet plåten släppte från underlaget. Det kvarstår även en osäkerhet kring om

isoleringen ovanför plåten vid detta skede föll ned och därigenom möjliggjorde rökspridning till vinden.

Det är utredarens bedömning att plåten sannolikt hade behållit sin position längre om den hade varit mekaniskt infäst med skruv, jämfört med den limning som användes. Isolering av stenull ovanför plåten skulle troligen innebära en bättre isolerande funktion som kunnat begränsa värmepåverkan på bakomliggande konstruktion.

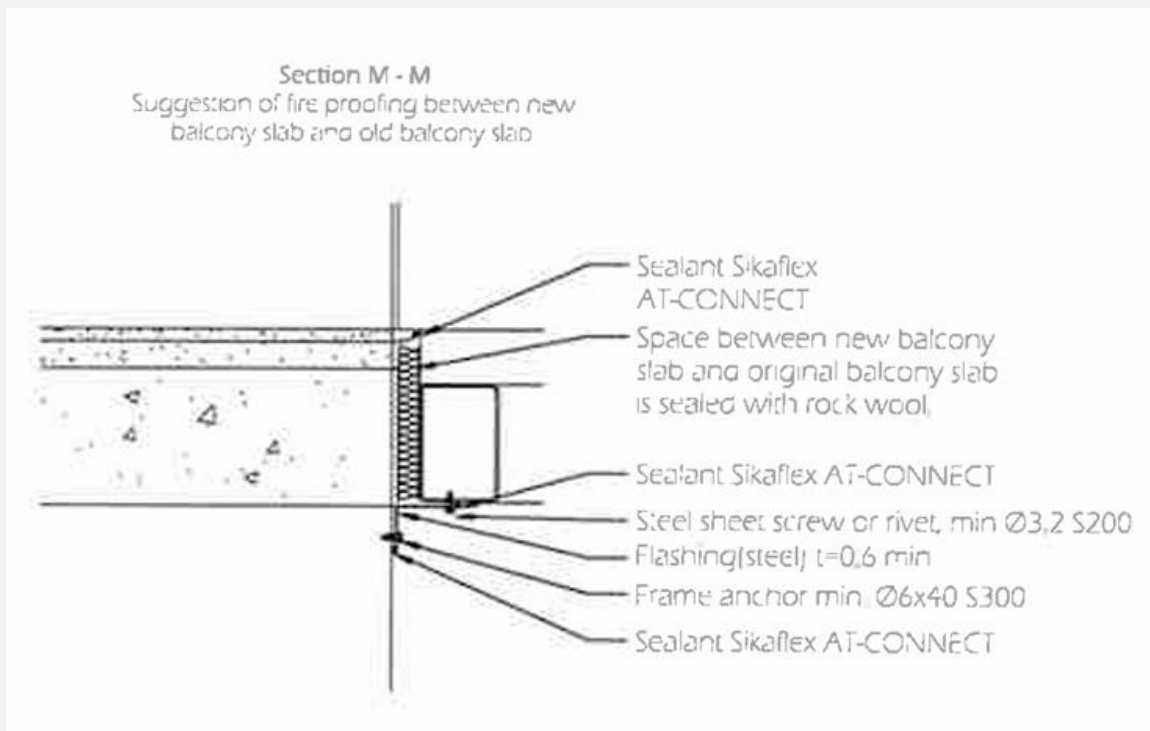
Bild 18. Monteringsanvisning

Förslag på att brandsäkra utrymmet mellan det gamla och nya balkongtaket framgår av monteringsanvisningar. Se bild 18. Enligt anvisningarna skulle plåten skruvas alternativt nitas och stenull skulle användas som isolermaterial.

Isoleringen var av glasull som har en lägre densitet än stenullsisolering. Stenullsisolering tål också högre temperaturer innan den smälter och förlorar sin isolerande funktion.

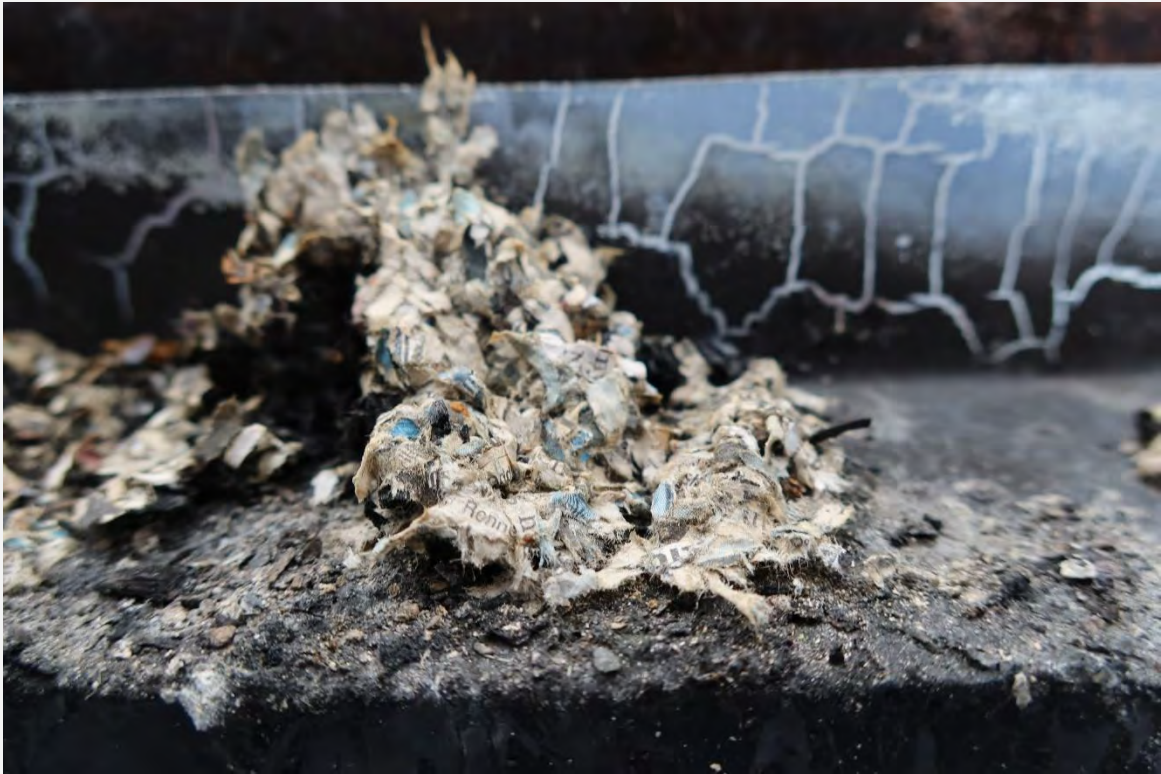
Brandteknisk klass på ekoisoleringen som fanns på vinden har inte kunnat fastställas men liknande produkter har brandklass B-s2, d0 vilket innebär begränsad flamspridning, måttlig rökutveckling och inga brinnande droppar eller partiklar. Som jämförelse har oskyddat trä brandklass D-s2, d0. Den stora mängd oskyddat trä i konstruktionen i kombination med en lägre brandklass borde innebära att isolermaterialet haft en underordnad betydelse för brandspridningen på vinden. Hypotesen stärkts av att det efter branden fanns en stor mängd isolermaterial kvar som trots den intensiva hettan från branden var opåverkat.

Bild 19. Opåverkat isolermaterial.
