# Olycksundersökning

Trafikolycka, Buss, E45 mellan Vilhelmina - Storuman

| <b>Olycksdatum</b><br>2025-11-22 | <b>Olycksplats</b><br>E45, Lilla Stenmyran,<br>Vilhelmina - Storuman | <b>Olyckstyp</b><br>Trafikolycka, buss |

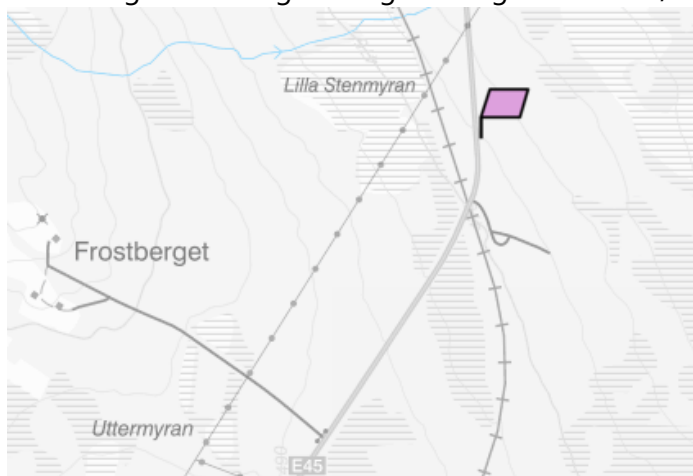
Olyckan sker strax efter en skarp vänsterkurva, efter att ha passerat ett järnvägsspår som korsar väg E45. Hastighetsbegränsningen är 70 km/h. Snöigt väglag med mycket snörök.

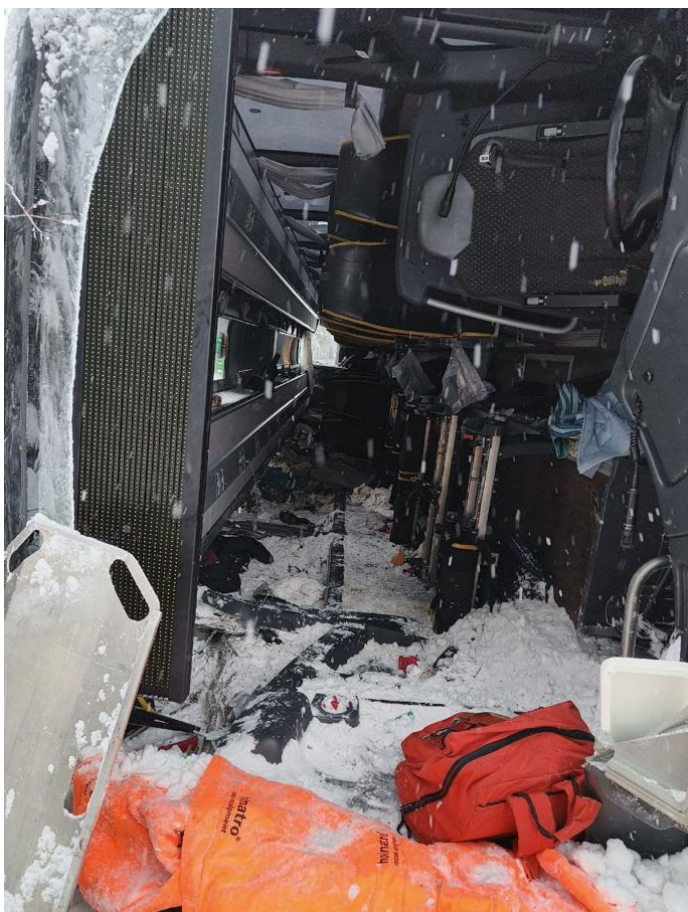
I samverkan med ambulans fortgår arbetet med losstagnungen genom brandpersonal från Storuman samt Vilhelmina. Flera stolar klipps bort och bussens framruta skärs ut. Förflyttning av den fastklämda personen sker genom bussens främre del.

*Bild tagen av RTJ Storuman. Från förarplats.*

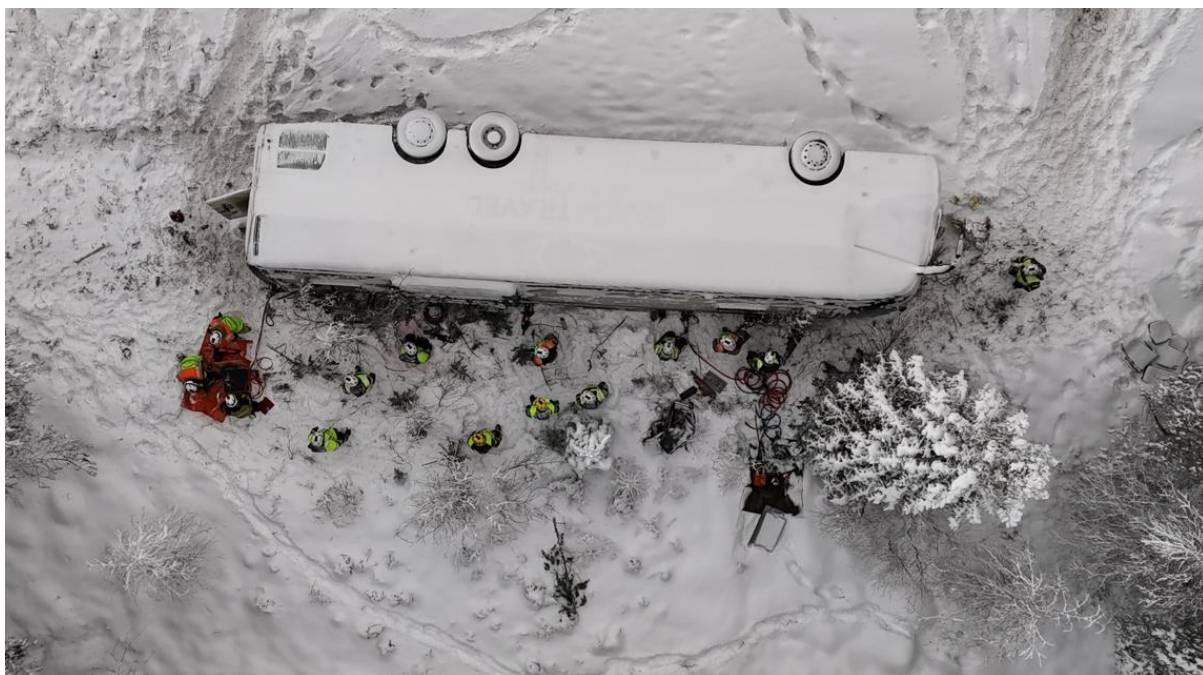
Ca 10:45, i samtid som ledningsmöte nr 2, förbereds ett dellyft av bussen för att utesluta att inga fler drabbade finns fastklämda under bussen. Detta blir ett samspel mellan Vilhelmina och anländande styrkor från Lycksele. 4 lyftkuddar, 2 spridare samt stöttor används för lyftet och man konstaterar att samtliga drabbade är omhändertagna.

*Dellyft av buss. Drönbild från SL 6008.*

Viktigt att hitta rätt lyftpunkter på en buss som ligger på sidan, då det finns mjuka partier.
