KOMMUNALFÖRBUNDET  
HÄLSINGLAND

## Olycksutredning

Brand i flerbostadshus, Stormyravägen 29, 31, 33 & 35

Hudiksvall, 2025-07-27

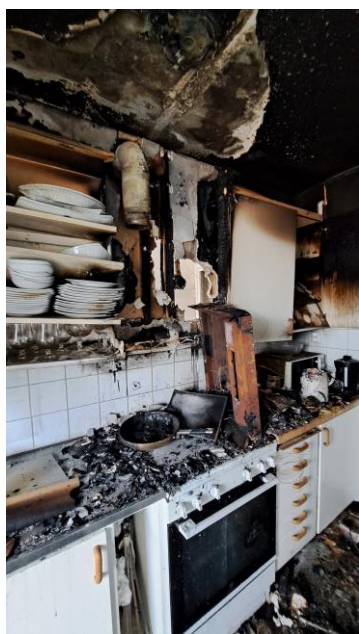
*Figur 7. Spisen där branden startade.*

Polisens kriminaltekniska undersökning visade att branden startade någon form av kärl med matolja på spisen i en lägenhet på plan 3. Branden spreds från spisen vidare upp i imkanalen. I Figur 10 syns spisen och omkringliggande köksinredning i lägenheten där branden startade, samt en illustrering över spridningsvägen från spisen till imkanalen/ventilationssystemet.

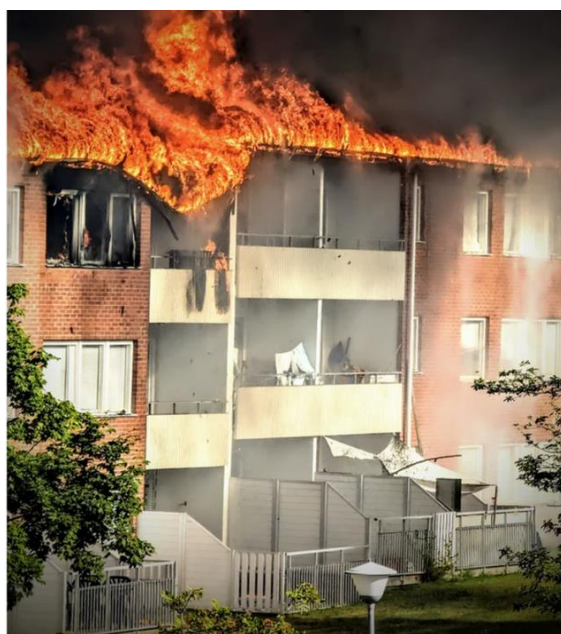
*Figur 8. Baksidan av byggnaden när vinden brinner.*

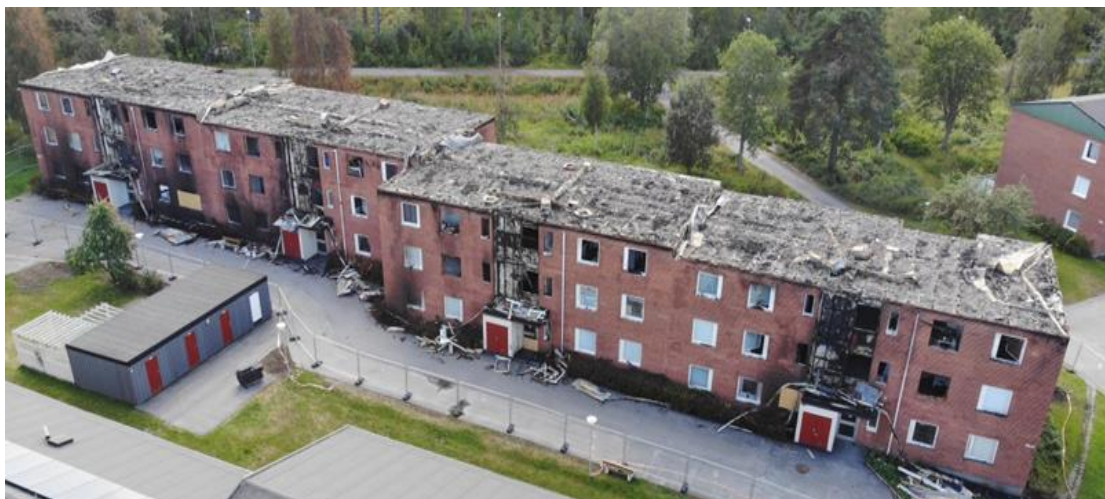
Figur 9. Översikt över byggnaden, ovanför respektive entré/förråd syns den del av fasaden där träpanelen brunnit.

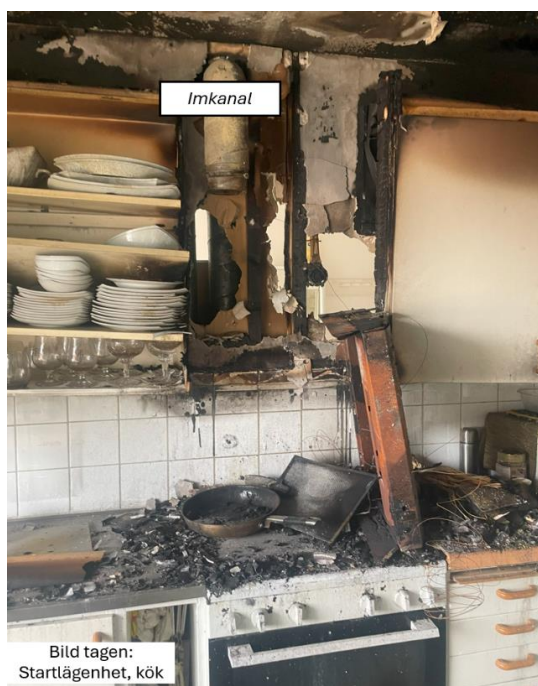
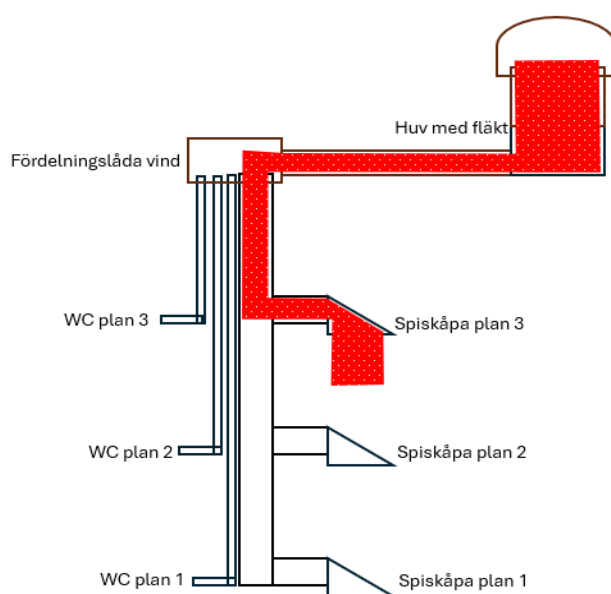
Figur 10. Brandens startplats och illustrerad spridning via imkanal.

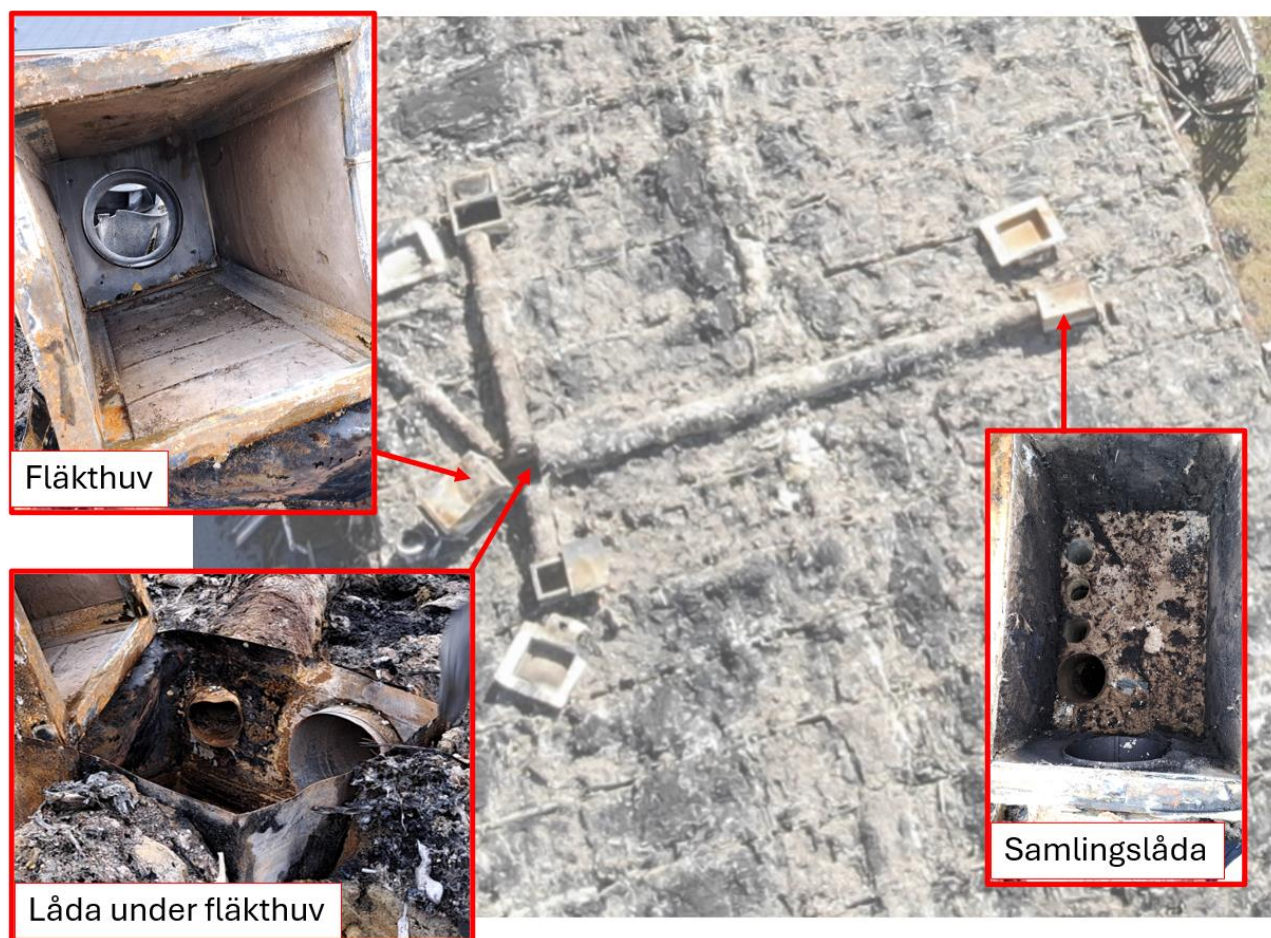
Figur 11. Översikt över imkanalen som startlägenhet var ansluten till samt hur ventilationssystemet var isolerat.

Under platsbesöken undersöktes ventilationens utformning i den branddrabbade byggnaden samt två identiskt uppförda byggnader där det inte brunnit. Under platsbesöken kunde det konstateras att kanaler och samlingslådor i ventilationssystemet på vinden var isolerade, kanalerna var isolerade utvändigt och samlingslådorna invändigt. I den branddrabbade byggnaden kunde det däremot konstateras att den nedre delen av fläkthuvu inte var isolerad utan utgjordes endast av metallhöljet, den övre delen av fläkthuvu var isolerad invändigt. Se Figur 11 för en översikt av ventilationssystemets utformning och isolering samt Figur 12 för den oisolerade samlingslådan under fläkthuvu.

För att minska risken för att en liknande spisbrand i en enskild lägenhet leder till en totalskada i något av de andra 7 byggnaderna rekommenderas fastighetsägaren säkerställa att hela ventilationssystemet på vindsplanet är isolerat med brandklassad isolering. Utöver att isolera ventilationssystemet rekommenderas att genomföringar i ventilationssystemet brandtätas.

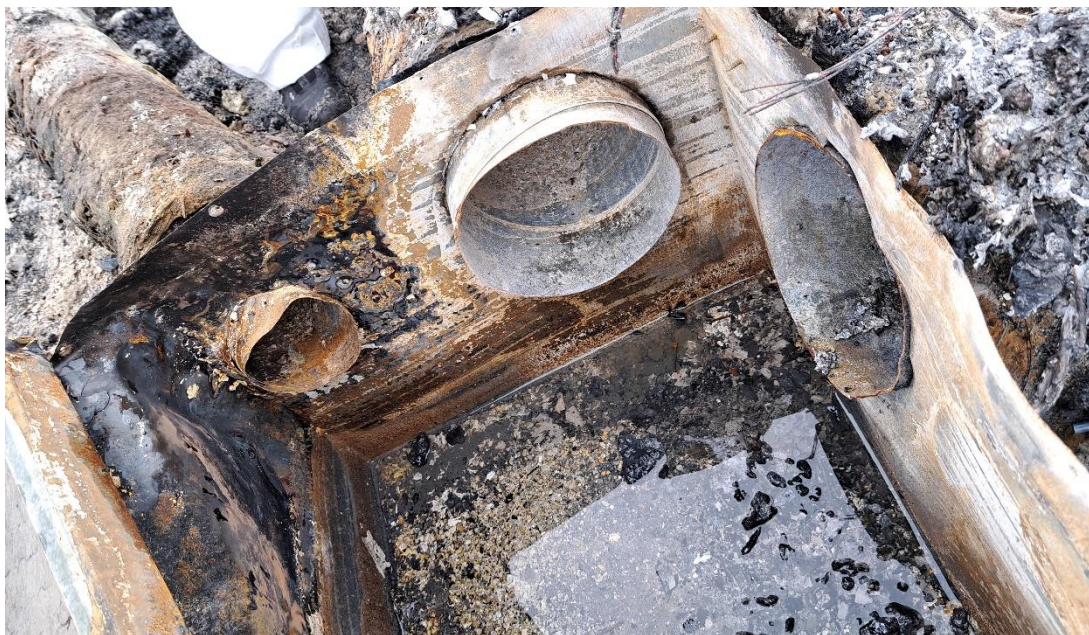
*Figur 12. Den oisolerade samlingslåda som fläkthuvu var monterad ovanpå och som betjänade startlägenheten.*

Den brandspridningsväg till vindsutrymmet som bedöms ha starkast stöd utifrån genomförda brandplatsundersökningar är spridning från samlingslådan ansluten till fläkthuven. Från den oisolerade samlingslådan under fläkthuven har branden, genom värmeöverföring, antänt den brännbara isoleringen i vindsbjälklaget. Det har vidare bedömts som sannolikt att den otätade genomföringen i samlingslådan samt förekomst av brännbart byggnadsmaterial, såsom brännbar isolering, råspont och träreglar, har bidragit till brandspridningen från samlingslåda till vindsutrymme. Tilläggsisoleringen bestående av strimlat papper bedöms ha bidragit till ett snabbt brandspridningsförlopp inom vindsutrymmet.

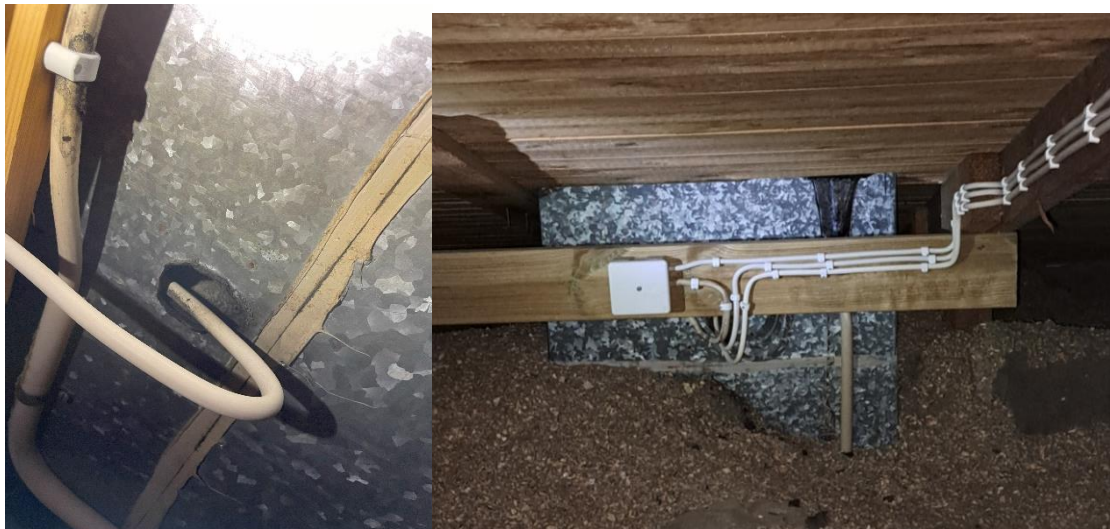
Vid besök i de identiskt uppförda byggnaderna noterades att det förekom otätade genomföringar i fläkthuvorna, se Figur 13.

Figur 13. Samlingslåda under fläkthuv i identiskt uppförd byggnad. I fläkthuvan fanns en otätad genomföring samt att isolering och trämaterial fanns i direkt anslutning till fläkthuven.

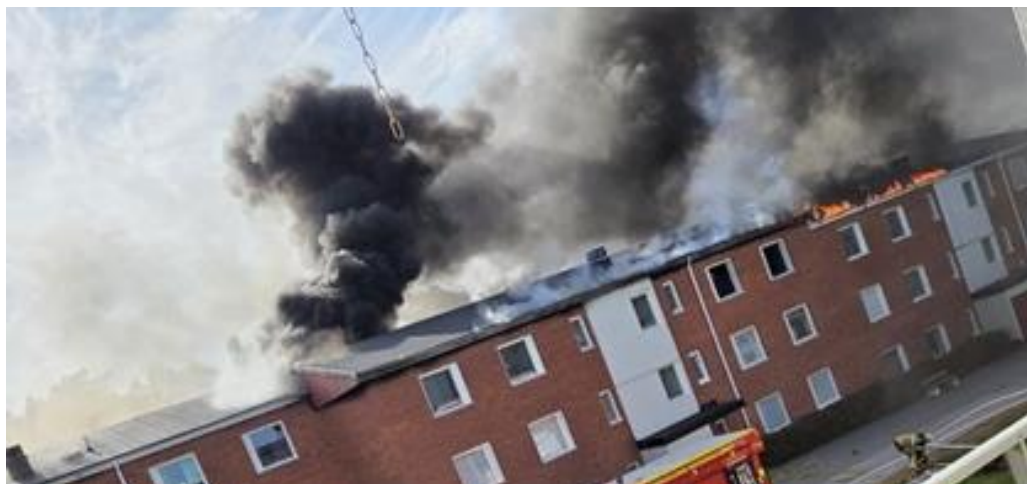
*Figur 15. Bild under det tidiga brandförloppet där synliga lågor går ut genom takfot och rök trycker ut genom håligheter i taket.*

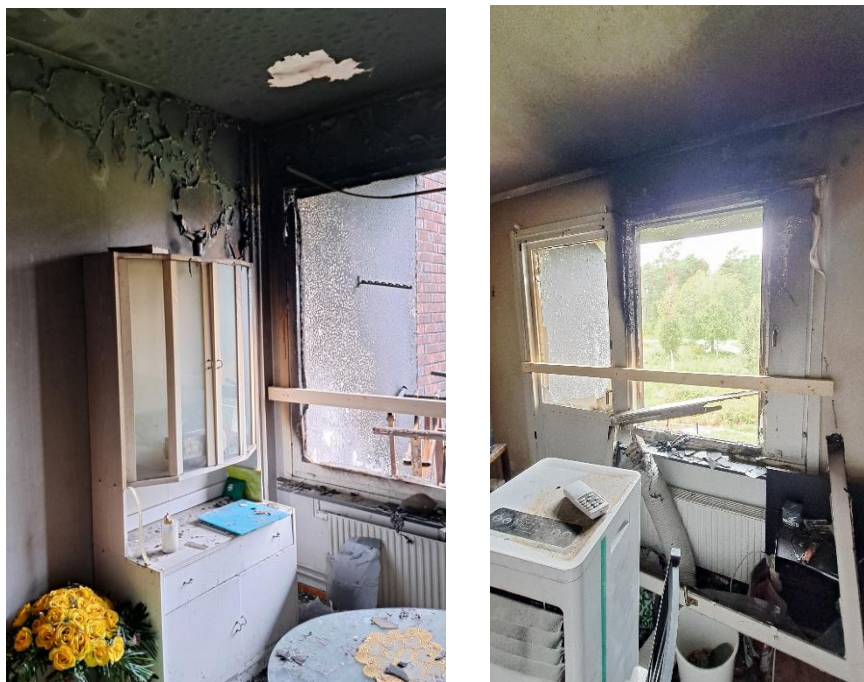
På altanerna och balkongerna fanns det med hänsyn till att branden skedde under sommaren mycket brännbara material i form av utemöbler, paviljonger och dekorationer. Detta leder till att branden får fäste på altanerna och därifrån sprider branden uppåt till ovanförvarande balkonger. I samband med brandplatsundersökningen går det i ett flertal lägenheter att se att branden primärt har spridit sig genom fönster och balkongdörrar in till vardagsrummen, se Figur 16.

*Figur 16. Bilderna visar att branden har tagit sig in i lägenheter via balkonger och altaner. Bilderna är tagna i vardagsrum mot baksidan där samtliga balkonger och altaner var belägna.*

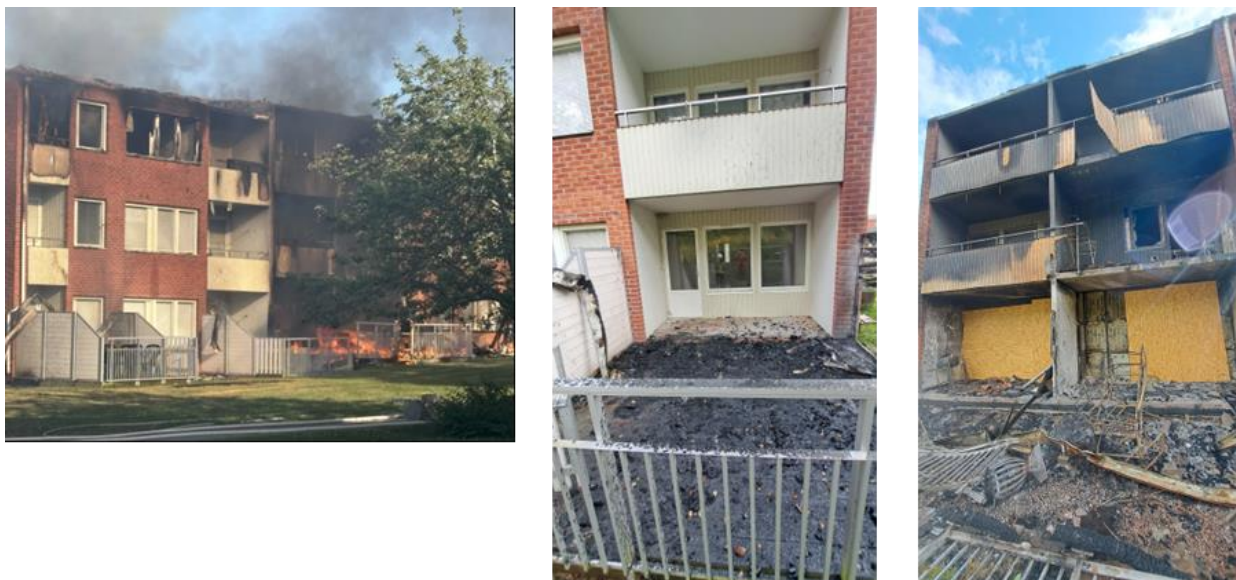
På baksidan där husets balkonger och altaner var belägna går det att tydligt se ett mönster där uteplatser med hög brandbelastning har lett till större skador på lägenheterna i jämförelse med uteplatser med låg brandbelastning, se Figur 17.

*Figur 17. Bilder som visar att branden fått fäste i brännbart material på altaner och balkonger, bilden i mitten visar en altan/balkong utan brännbart material där branden inte har spridit vidare.*

Fastighetsägaren rekommenderas att genomföra informationsinsatser gentemot sina hyresgäster för att minska risken för såväl spisbränder som andra bränder.

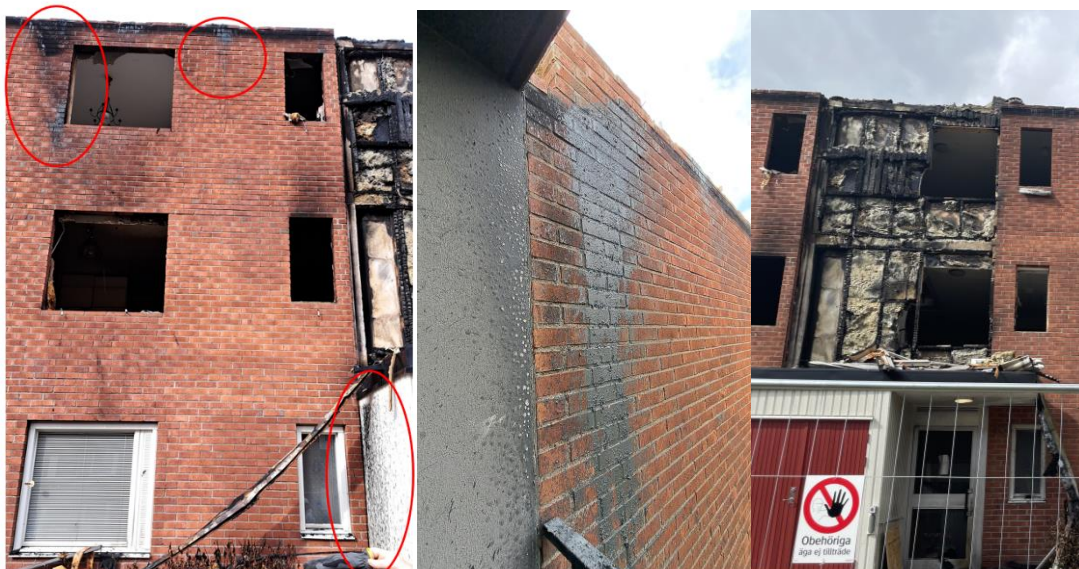
Anledningen till att trapphusens fasad brunnit är sannolikt att brinnande material samt delar av den rasade takfoten samlats på taket till utbyggnaden bredvid entrén och där antänt fasaden som utgjordes av träpanel beklädd med plåtar, se Figur 18. Branden i den träbeksädda delen av fasaden har spridits både uppåt och i sidled i fasaden.

Figur 18. Tjära från takpappen som runnit/droppat samt fasaden vid ett av trapphusen.

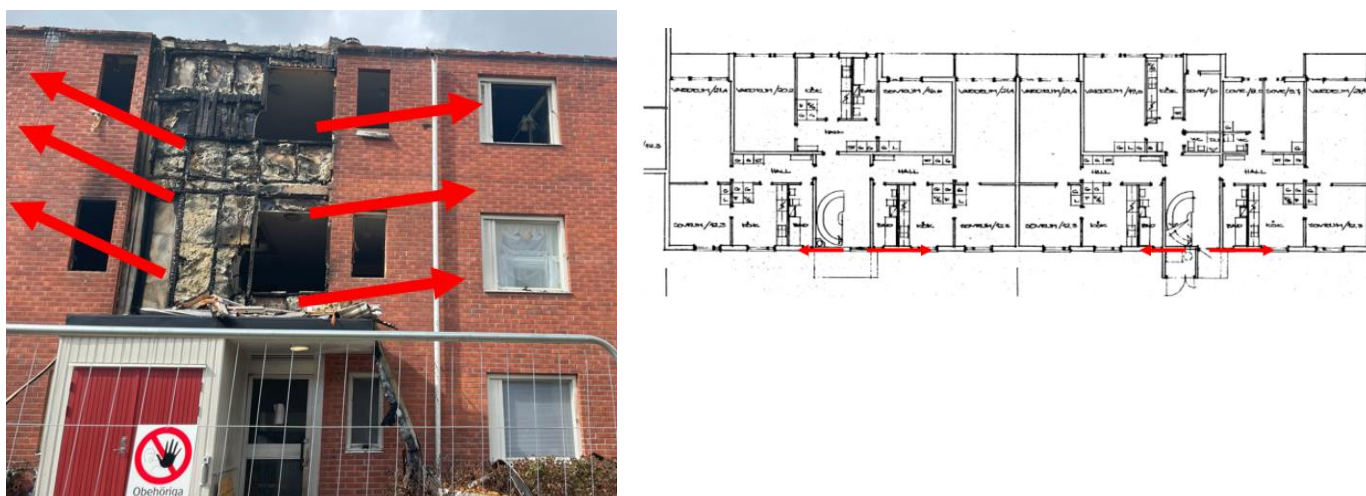
Under släckinsatsen krävdes ett omfattande arbete för att identifiera och släcka bränder i fasaden/konstruktionen i ytterväggarna. Vid brandplatsundersökningen kunde det konstateras att branden spridits i väggarna bakom teglet från fasaddelarna som var beklädda med träpanel och plåt mot lägenheternas badrum, se Figur 19. På plan 3 har det även skett spridning till köken. Orsaken till att branden kunnat spridas från de träbeksädda fasaddelarna vidare i fasaden är för att det har varit bristfällig isolering i ytterväggarna vid övergången från träpanel till tegel som fasadmateriel. Badrummen låg i direkt anslutning till trapphusen där de träbeksädda fasaddelarna var och därefter ligger köken.

Figur 19. Spridningsriktningen från fasaden vid trapphusen mot lägenheternas badrum.

Fastighetsägaren rekommenderas även utreda utförandet av isolering i ytterväggarna vid trapphusen och ut mot lägenheter, det vill säga om det förekommer liknande utformning som i den brandskadade byggnad där obrännbar isolering saknas i yttervägg och utreda möjliga åtgärder. Syftet är att förhindra brandspridning mellan brandceller via ytterfasaden.

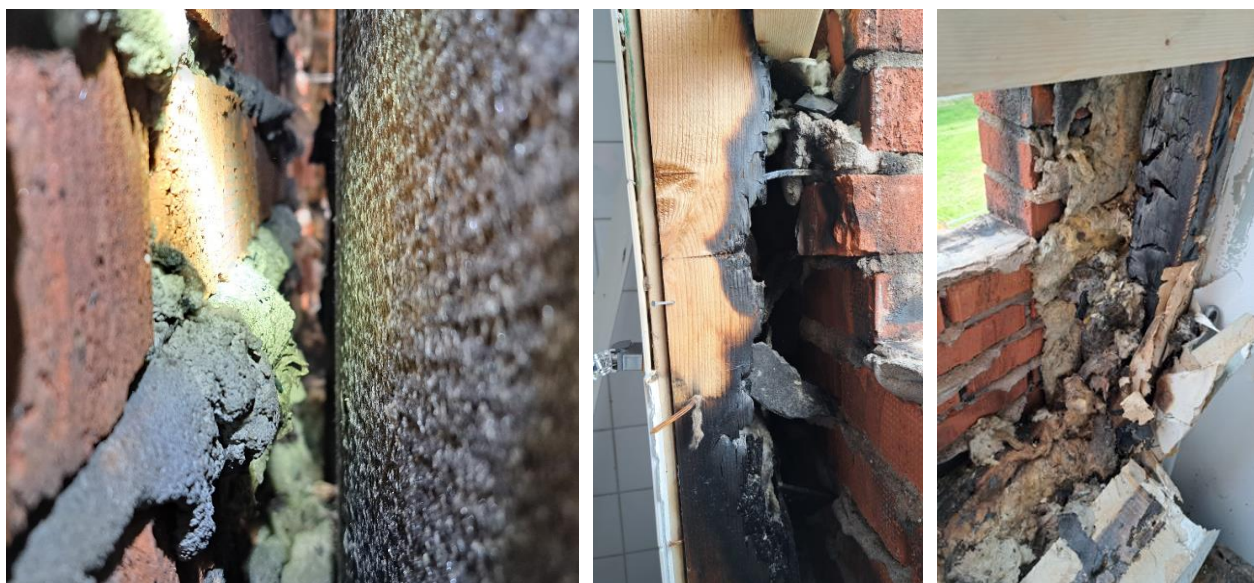
Vid brandplatsundersökningen konstaterades att det delvis fanns isolering mellan regelkonstruktionen och fasadteglet runt fönstren och att det därmed delvis var ett fritt utrymme mellan regelkonstruktionen och fasadteglet. I samband med att tegelfasaden uppfördes uppstod ansamlingar av murbruk vilket har lett till att det sannolikt varit svårt att få isoleringen att sluta tätt mellan regelkonstruktionen och tegelfasaden, se Figur 20. Det har lett till hålrum där branden har kunnat spridas vidare i fasaden.

Figur 20. Bild 1 och 2 är tagna från badrum i riktning emot trapphus som visar på håligheter och att branden spridits via yttervägg. Bild 3 är från ett kök.

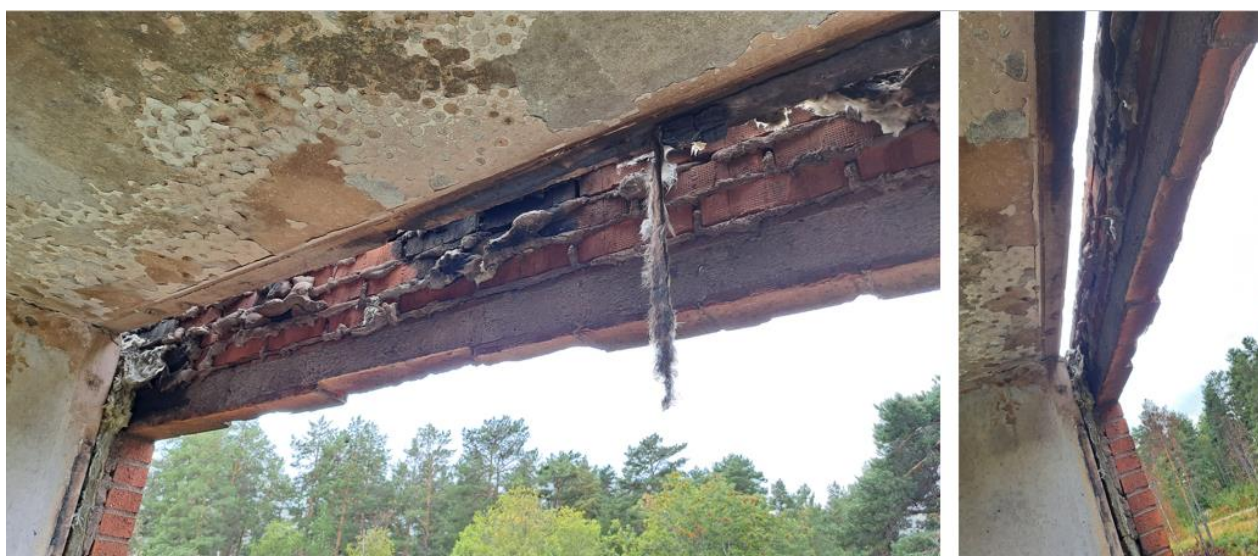
Under brandplatsundersökningen konstaterades att en lägenhet på plan 3 var markant mer utbränd än övriga lägenheter. Den troliga spridningsvägen in till lägenheten från vinden har gått via luftspalten i fasaden ovanför fönsterkarmen och in i vardagsrummet. Luftspalten syns i Figur 21.

Figur 21. Bild inne i den utbrända lägenheten på plan 3 där luftspalt mellan lägenhet och vindsutrymme syns.

Imkanalen i den utbrända lägenheten var vid brandplatsundersökningen belagd med fettrester vilket inte talar för att branden ska ha spridits via imkanalen ner till lägenheten. På grund av att lägenheten hade omfattande brandskador har det inte gått att fullt ut klarlägga hur branden spridits in i lägenheten, men det starkaste teorin är via lutspalten ovanför fönsterkarmen och in i vardagsrummet.

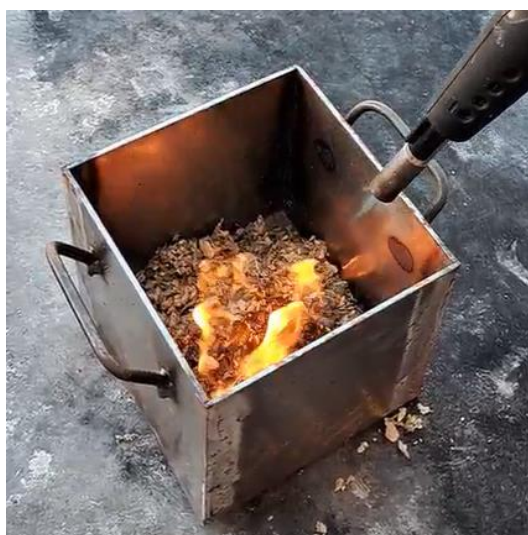
Det första testet har genomförts genom påförande av öppen låga direkt mot isoleringsmaterialet, varpå en snabb antändning observerades, se Figur 22.

Figur 22. Test med direkt låga, antändes efter 1,5 s

Fastighetsägaren rekommenderas utreda tilläggsisoleringen och möjliga åtgärder för att minska risken för att vindens isoleringsmaterial leder till en omfattande vindsbrand.

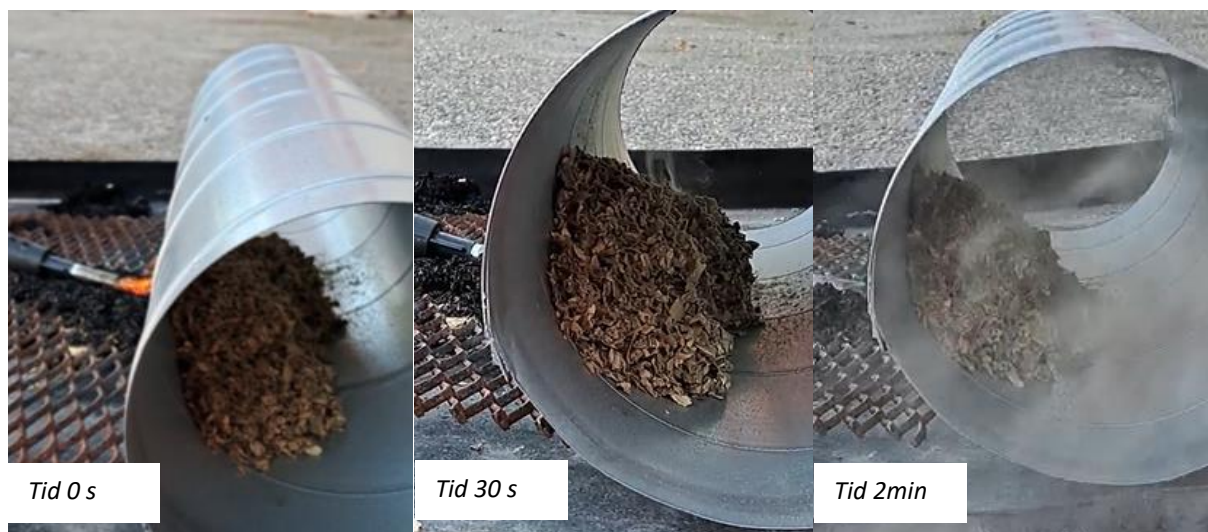
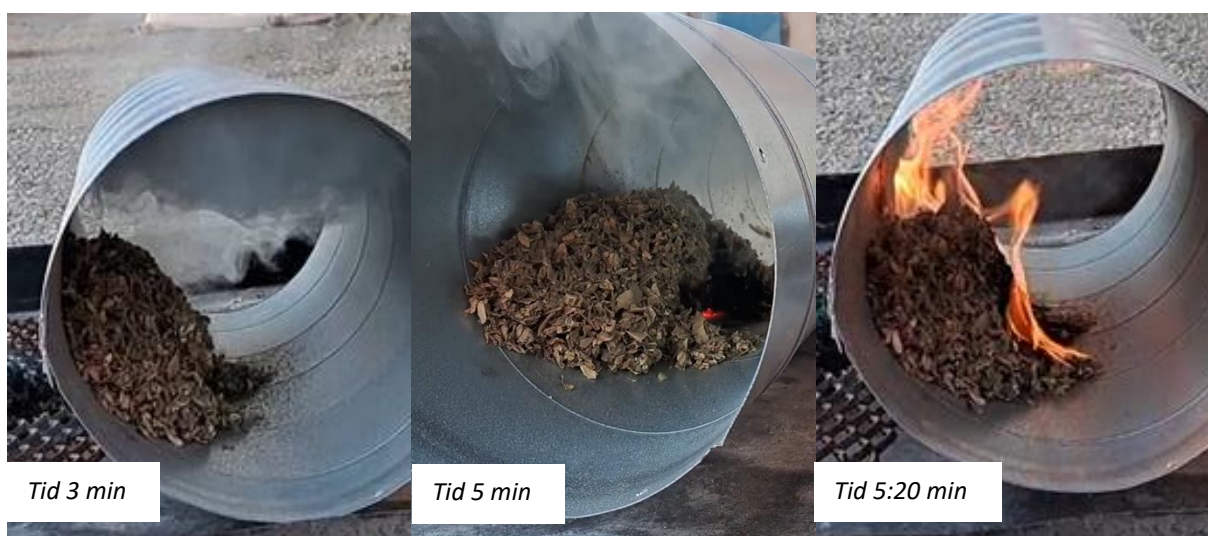
Vid det efterföljande testet har isoleringsmaterial placerats i ett ventilationsrör, varefter gaslåga har påförts mot rörets utsida. Efter cirka 5 minuter och 20 sekunder har isoleringen antänts med tydlig flamutveckling, se Figur 23-24 för förloppet under brandtestet.

Figur 23. Test med värmeöverföring.

Figur 24. Test med värmeöverföring.

Utifrån genomförda tester har tilläggsisoleringen bedömts vara brännbar och möjlig att antändas vid värmeöverföring. Under olycksundersökningen har det inte gått att finna uppgifter om exakt vilken typ av isolering som tilläggsisoleringen bestod av eller om den varit behandlad med något avsett att förhindra eller begränsa brandspridning i materialet.
