Datum  
2025-02-24

**Sydöstra Skånes Räddningstjänstförbund**

**Olycksutredning****Brand i byggnad, [REDACTED], Ystad.**

Händelsen inträffade 2025-02-09

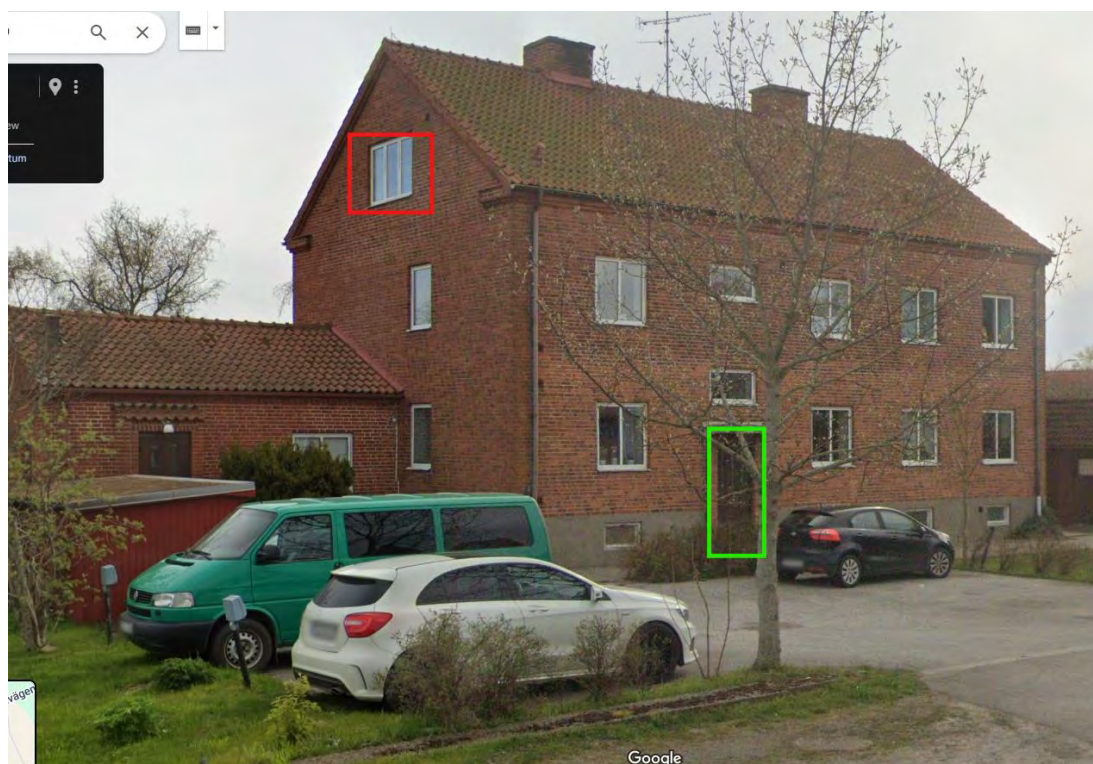
Figur 2 Aktuell vy från gatan. Röd ruta markerar sovrumsfönster (väster) till den aktuella brandlägenheten. Grön ruta avser aktuellt trapphus (vetter mot söder).

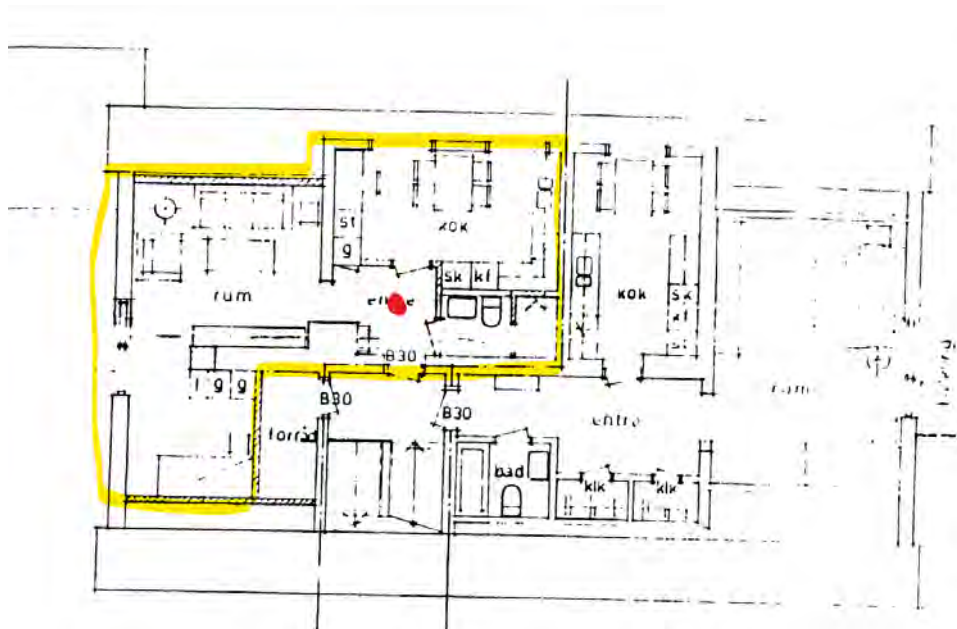
Figur 3 Bilden visar den aktuella lägenheten inom gul inramning. Vänster i bild syns sovrumsfönstret från förra bilden. En person återfanns vid den röda punkten.

Nästan omedelbart efter att man går in i brandlägenheten finner man en person på golvet med hjälp av värmekameran. Personen ligger ca 1 meter in i hallen, med huvudet mot ytterdörren och benen mot sovrummet. Räddningstjänsten drar omedelbart ut personen och lämnar över till ambulans som finns på plats nere vid trapphusentrén. En annan styrka med brandmän går in och släcker pågående brand i köket och ventilerar därefter all rök med hjälp av att samtliga fönster öppnas.

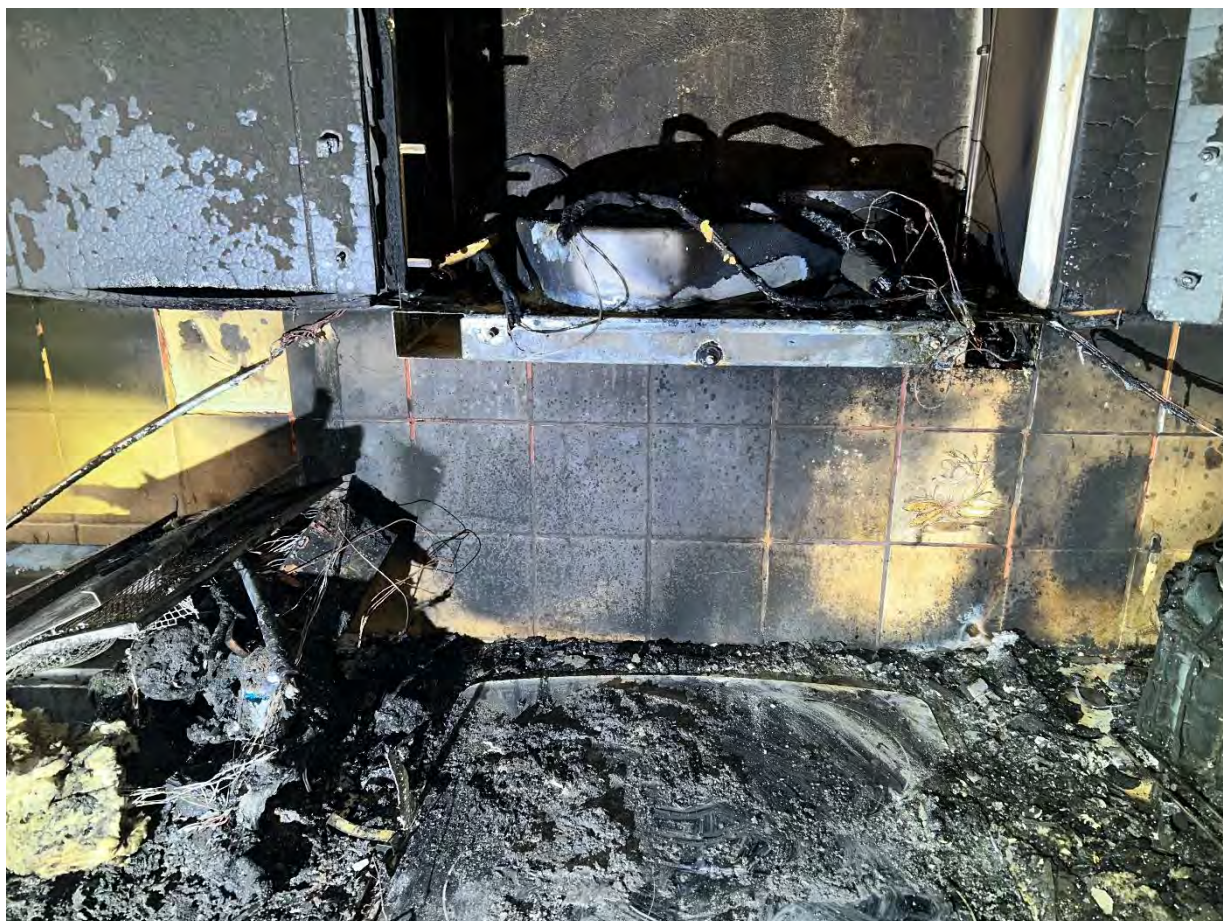
Återfanns framförallt på kökets fläktkåpa, skåpinredning samt flertalet vitvaror i direkt anslutning till spisen.

*Figur 4 Spisen och fläktkåpan. Till vänster ligger delar av spisfläkten samt en brandskadad vitvara (troligen kaffekokare)*

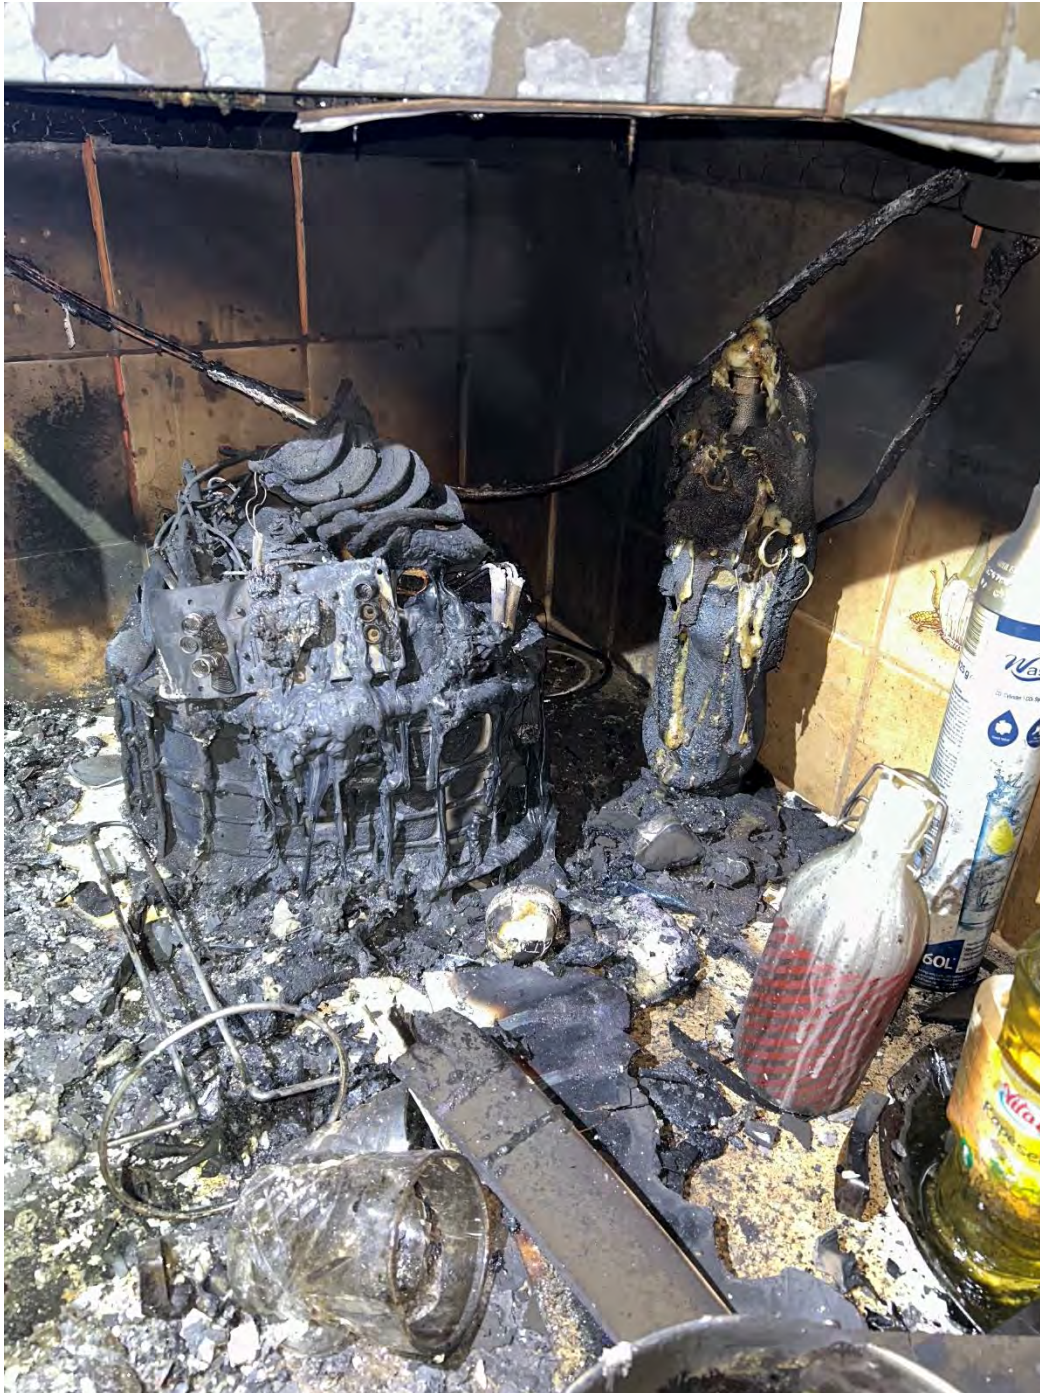
Figur 5 Bilden visar en brandskadad vitvara till höger om spisen. Troligen en airfryer eller riskokare.

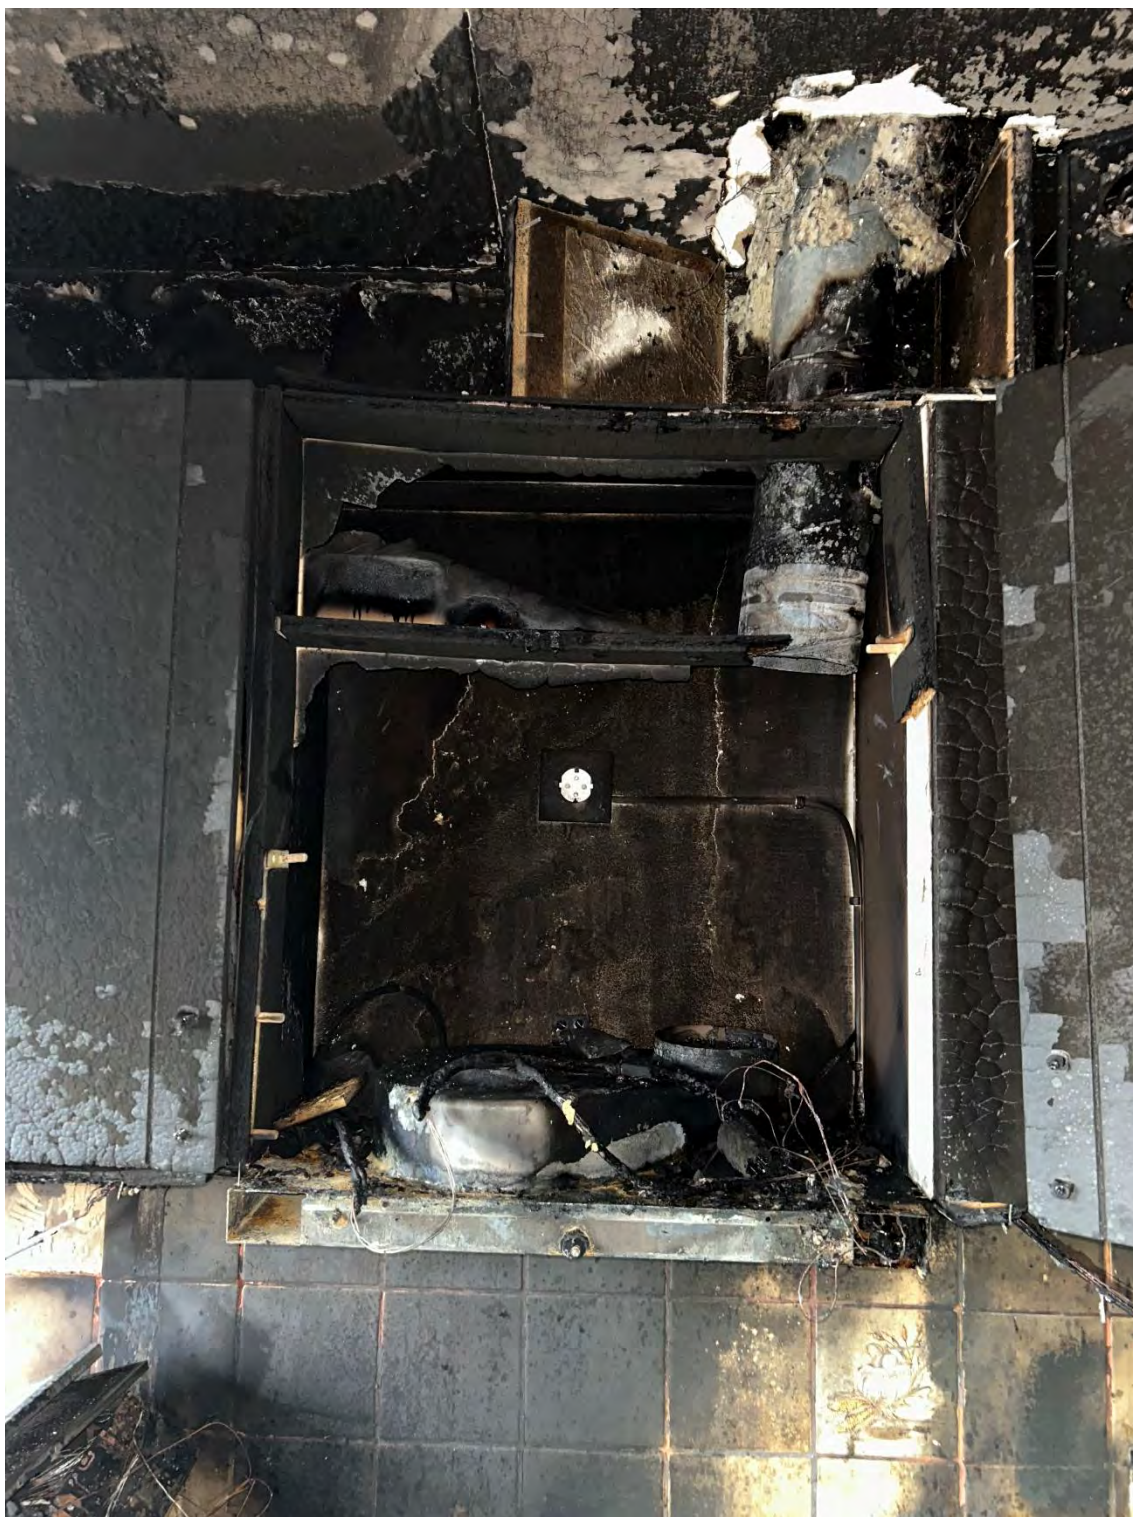
Figur 6 Bilden visar fläktskåpet samt intilliggande köksskåp. Ventilationsröret syns i ovankant vara blottlagt och delvis värmeskadad.

**Det förelåg beaktansvärd risk för brandspridning** till hela lägenheten och i förlängningen övriga huset mot bakgrund av den pågående branden i köket samt att den bl.a. hade kunnat sprida sig via ventilationen till den träbeklädda vinden och vidare i fastigheten.

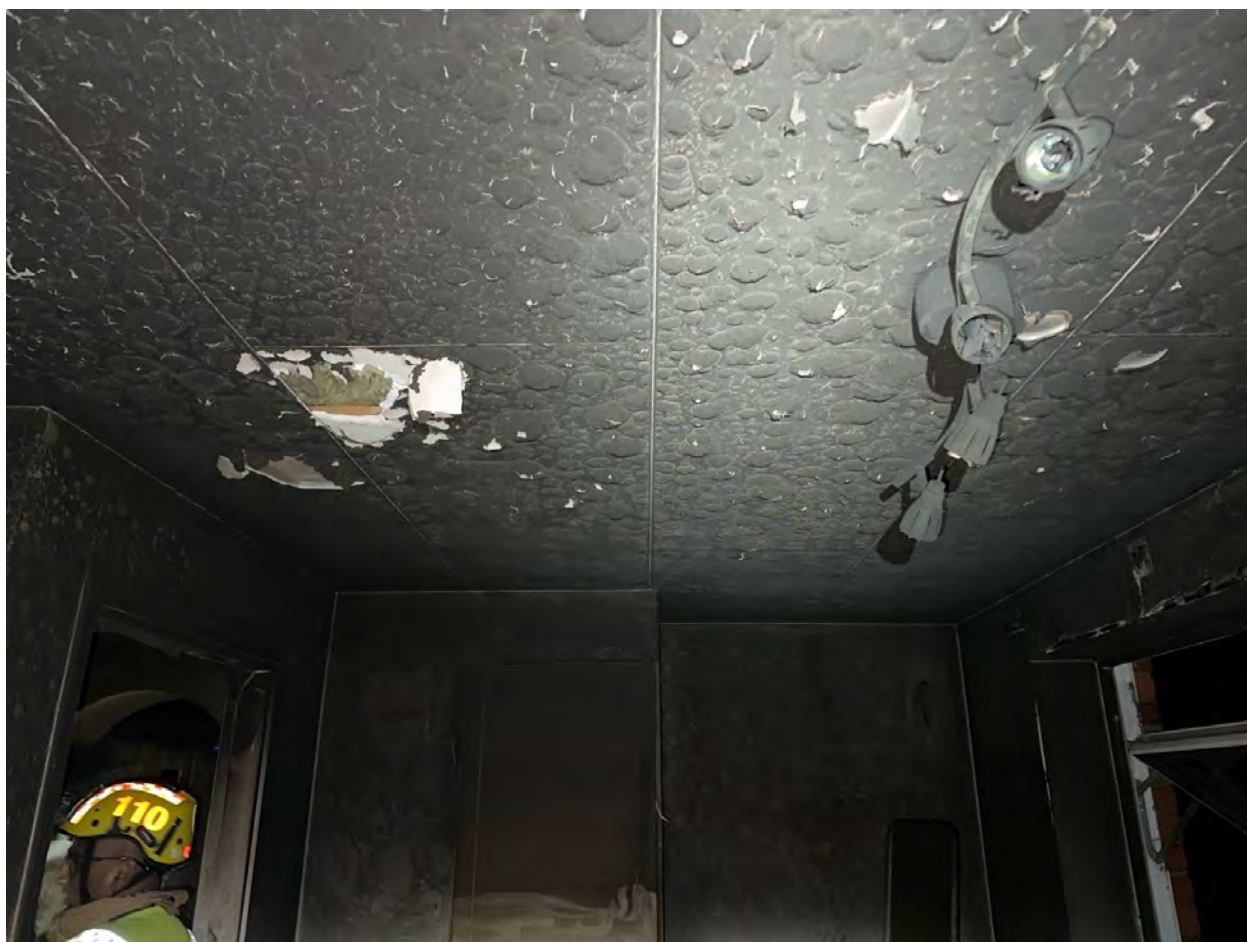
Figur 7 Omfattande rök- och värmepåverkan i taket i köket.

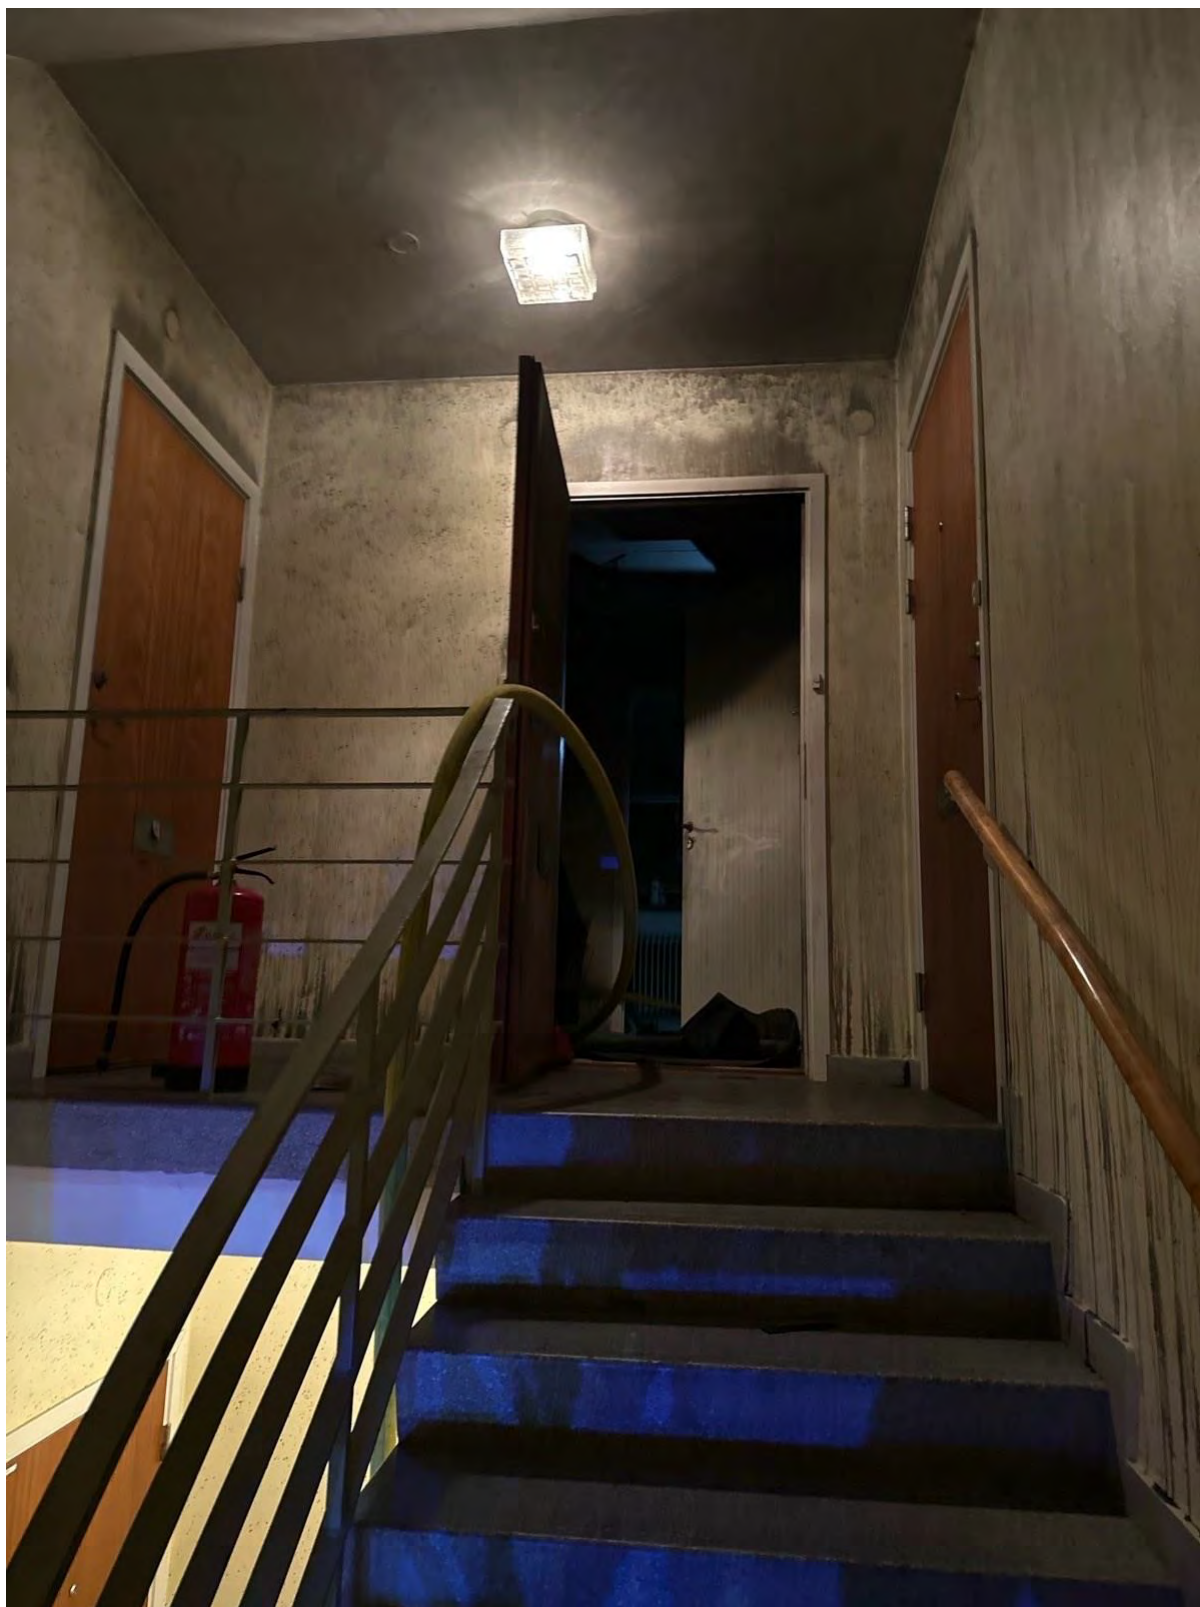
Figur 8 Rökpåverkat trapphus. I mitten syns dörren stå öppen intill brandlägenheten.

**Det förelåg beaktansvärd risk för rökspridning** till övriga huset mot bakgrund av den pågående kraftiga rökutvecklingen i lägenheten samt att brand och rök bl.a. hade kunnat sprida sig via ventilationen till den träbeklädda vinden och vidare i fastigheten. Rök hade även spridit sig till trapphuset som en följd av otät lägenhetsdörr.

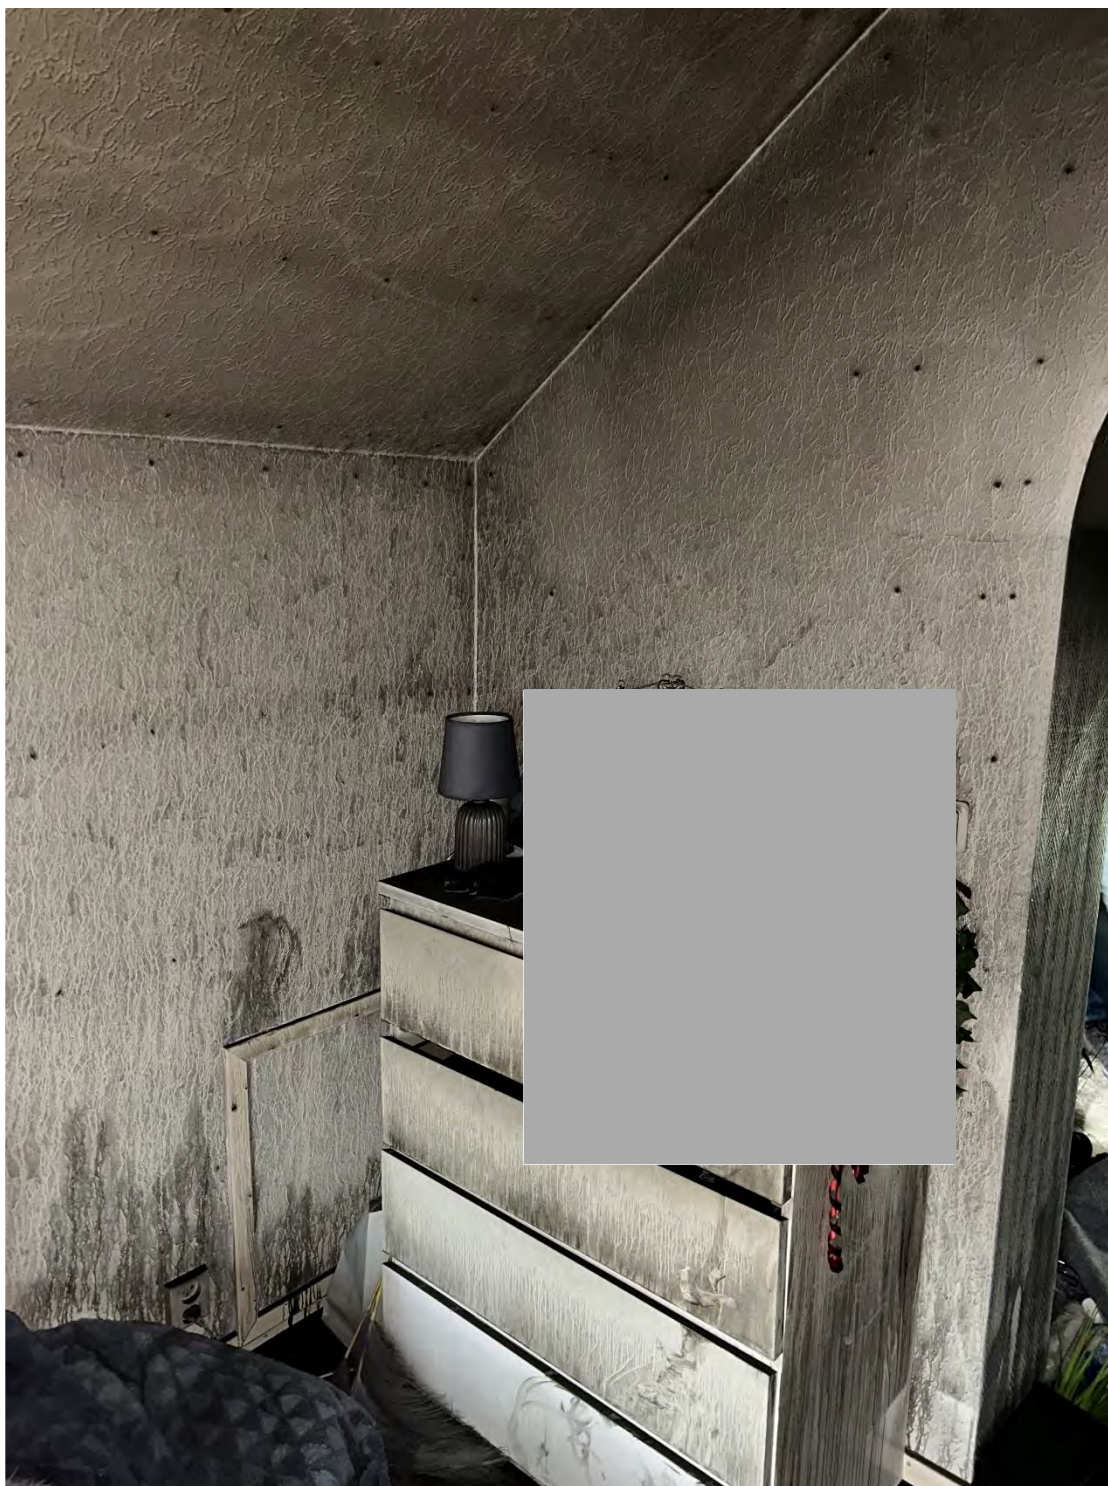
Figur 9 Rökskadad del av vardagsrummet/sovrummet. Vänster in från hallen.

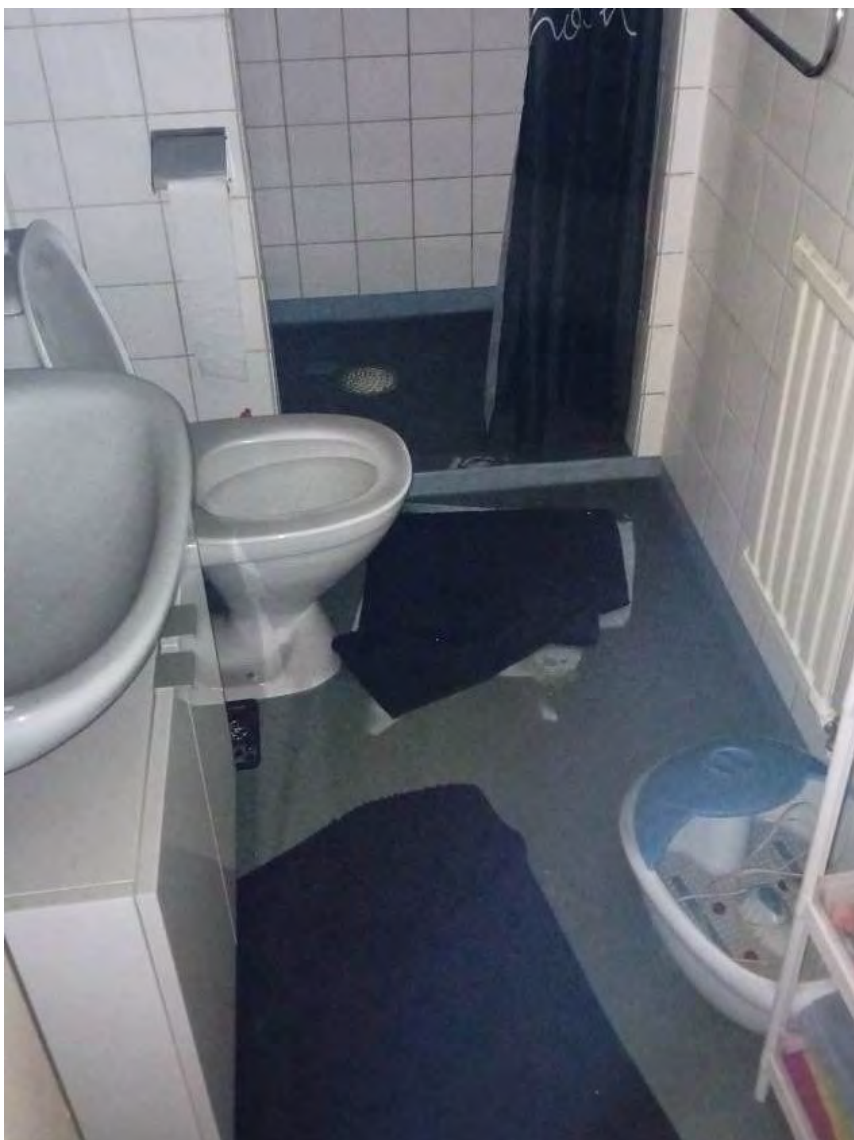
*Figur 10 Badrummet påvisade ej stor rökpåverkan. Noterbart är den omkomnes telefon som återfanns i anslutning till toalettstolen nere till vänster.*

En hypotes, som ej går att styrka fullständigt, är att den avlidne har vistats i badrummet vid tiden för brandstarten. Detta styrks bl.a. av att dennes telefon återfinns på golvet vid toaletten samt att dörren till badrummet varit stängd under större delen av brandförloppet, då en mindre rökpåverkan noterats där. Lägenheten hade ingen brandvarnare och det är möjligt att den avlidne ej getts kännedom om en pågående brand och rökutveckling i köket innan branden har tilltagit sig.

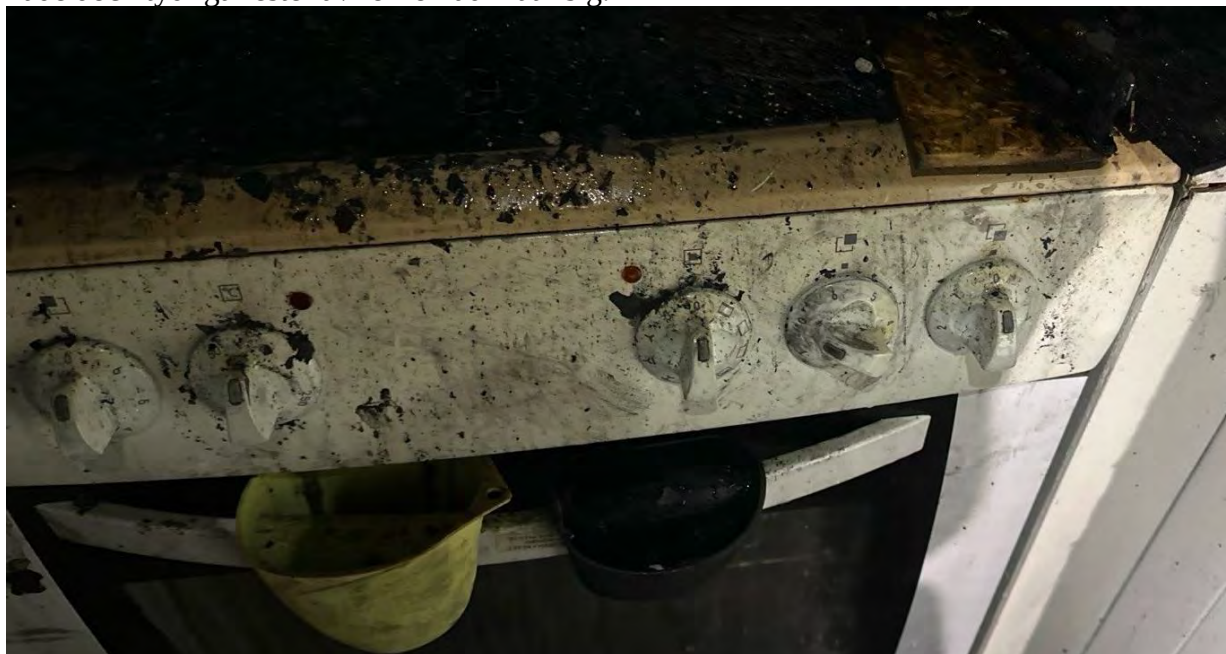
Branden har mest troligt startat på spisen till följd av glömd mat. Där noteras de största brandskadorna samt att brandmannen som var först in i köket noterade brand i vitvarorna i direkt anslutning till spisen och i fläktkåpan/skåpet ovan spisen. Ett av vreden på spisen var dessutom ställt så att en platta var igång (på 5,5/6 i skala), se bild nedan. Dock fann brandmannen ingen kastrull eller stekjärn på spisen, utan enbart i vasken bredvid. Kastrullen hade dock tydliga rester av förkolnad mat i sig.

Figur 11 Spisen och plattornas vred vid ankomst till branden i köket.

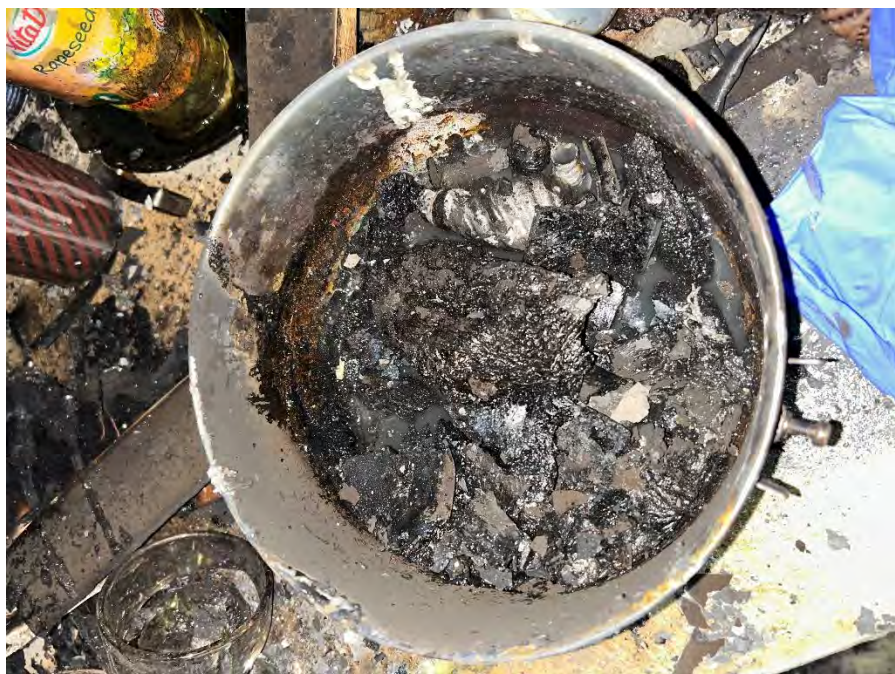
Figur 12 Kastrull med brända matrester.

Mest troligt har följande inträffat: när den avlidne av någon anledning glömt mat på spisen så har en brandstart skett till följd av torrkokning i kastrullen. Värmeutvecklingen och strålningen har sedan antänd spisfläkt, fläktkåpa och de angränsande vitvarorna endera sida om spisen. Branden har sedan intensifierats och involverat köksinredning och diverse matvaror i skåpen. Plasten i vitvarorna tillsammans med övrigt involverat i branden har gett upphov till kraftig brand i köket samt svart och kraftig rökutveckling till övriga lägenheten. Till slut har rök sipprat ut genom otätheter i ytterdörren och därefter startat trapphusets brandvarnare som varseblir inringaren.
