**RÄDDNINGSTJÄNSTEN  
SYDOST**

## **OLYCKSUTREDNING**

Ärendebeteckning  
RTSO 2025/0928

### **Brand i flerbostadshus, Emmaboda Kommun**

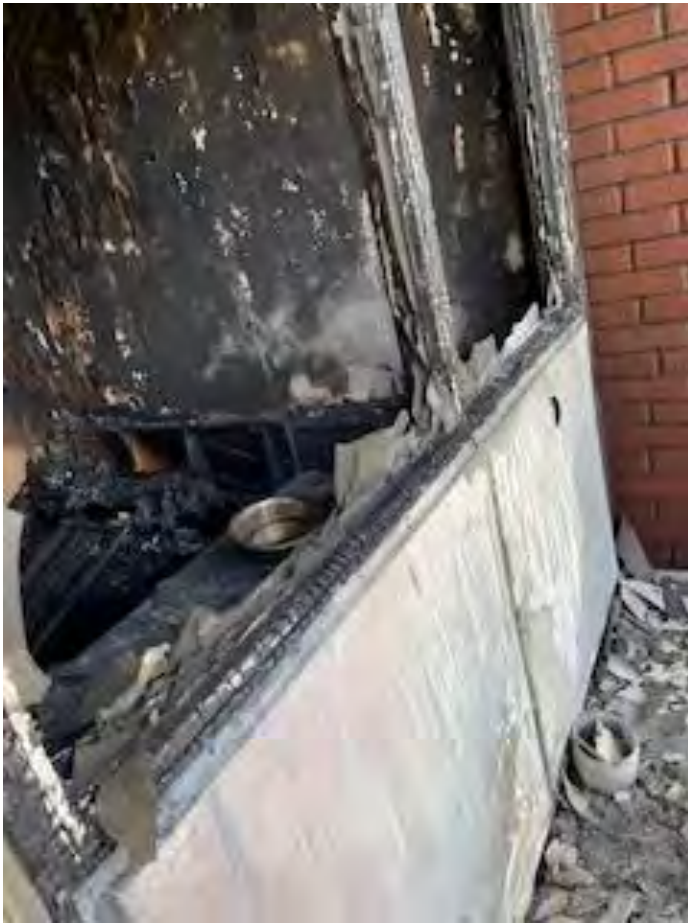
*Figur 5 brand på balkong*

Brandorsaken har fastställts och den sammantagna bedömningen kriminalteknikerna kom fram till är att branden har startat genom att någon tillförd eld eller glöd till området under dubbelfönstret ute på balkongen, antingen uppsåtligt eller genom slarv och oaktsamhet. Huvudhypotesen är att bränderna nummer två, tre och fyra uppkommit till följd av den första branden. Kriminalteknikerna kunde inte iaktta eller säkra bevisning för att de andra bränderna skulle vara anlagda.

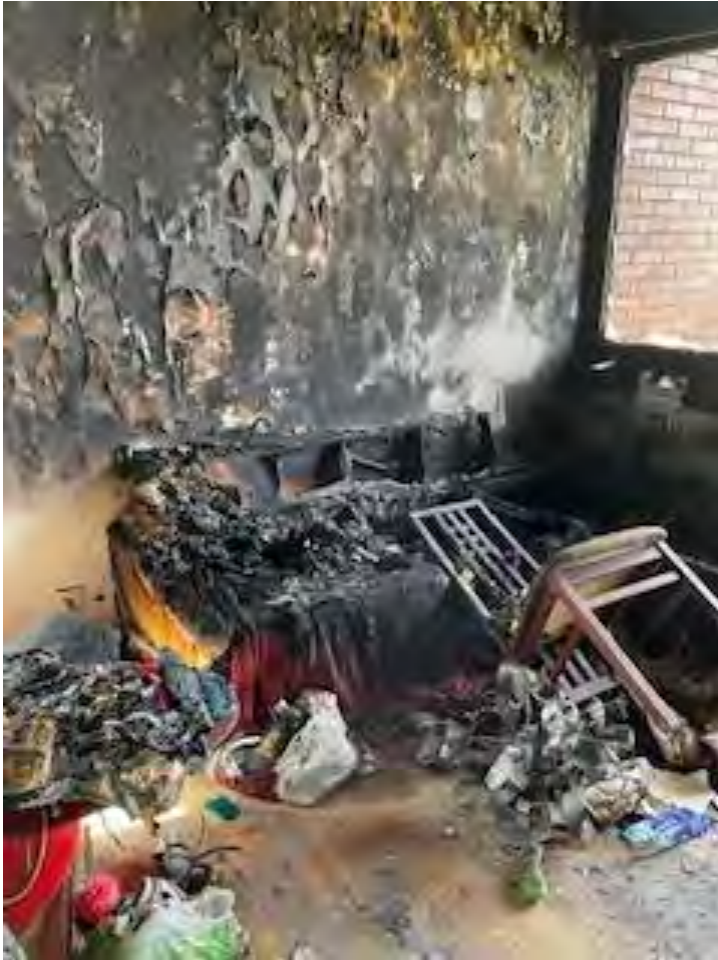
*Figur 6 brand i vardagsrum*

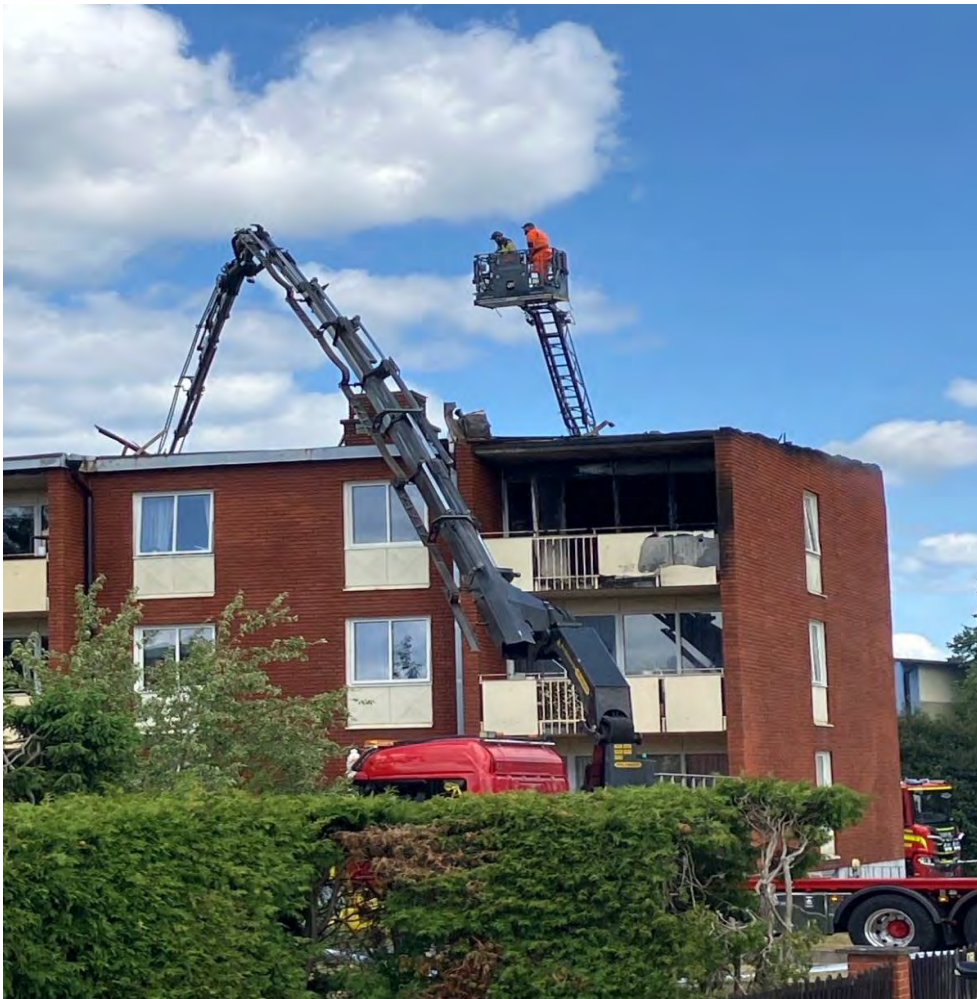
**12:30** Kranbil anländer och förberedelse påbörjas för att riva taket och solceller på berörd del av byggnad. Vissa småbränder uppstår under arbetets gång. Eftersom branden under natten spridit sig till nästa del av byggnaden (trapphus C) så valde man att även där frilägga taket för att säkerställa att inga glödbränder fanns kvar i material och isolering. Brandmännen på taket gjorde även handgripliga insatser med en skyffel där det fanns misstanke om glödbränder, detta material placerades så att kranbilen kunde lyfta bort dessa massor från taket till containrar på marken.

*Figur 9 Arbeta på tak med borttagning av tak och solcellspaneler*

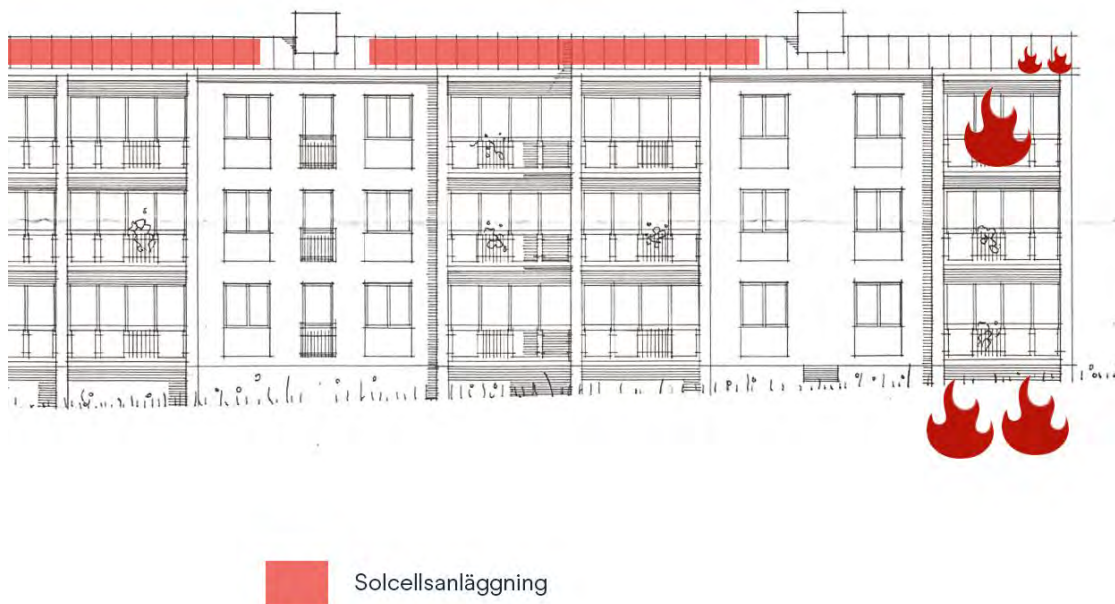
Figur 11. Branden vid räddningstjänstens framkomst. Byggnadens västra fasad.

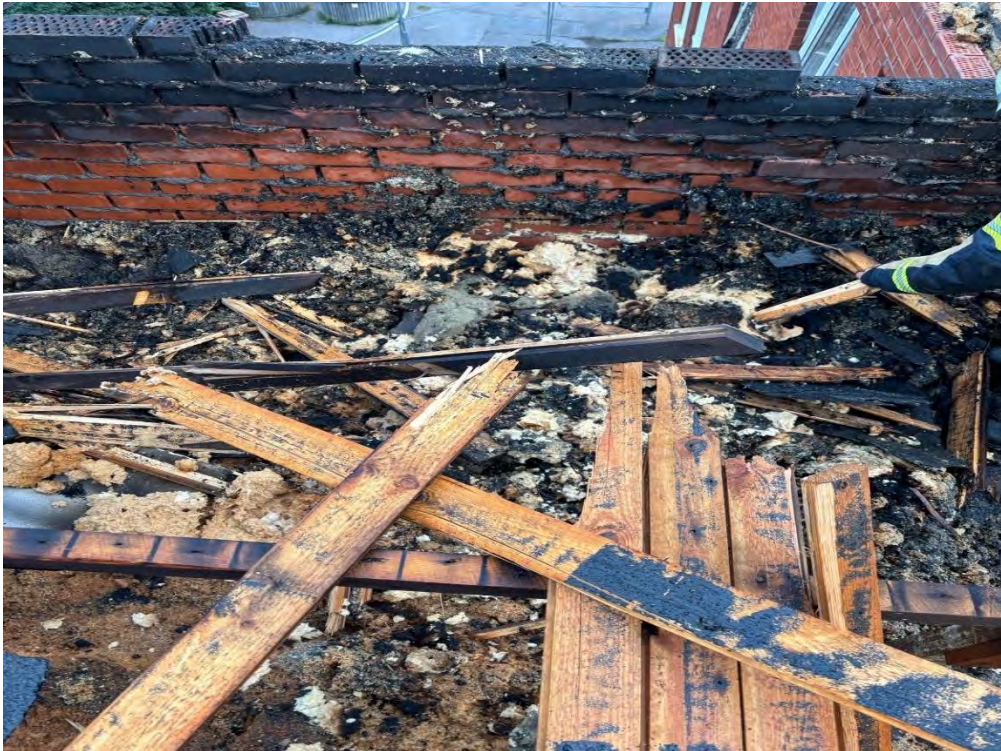
**20:22** har man dräkt ner isolering och träbalk samt vatten begjutit ett stort område runt omkring.

Figur 15. Träreglars som vattenbegjuts

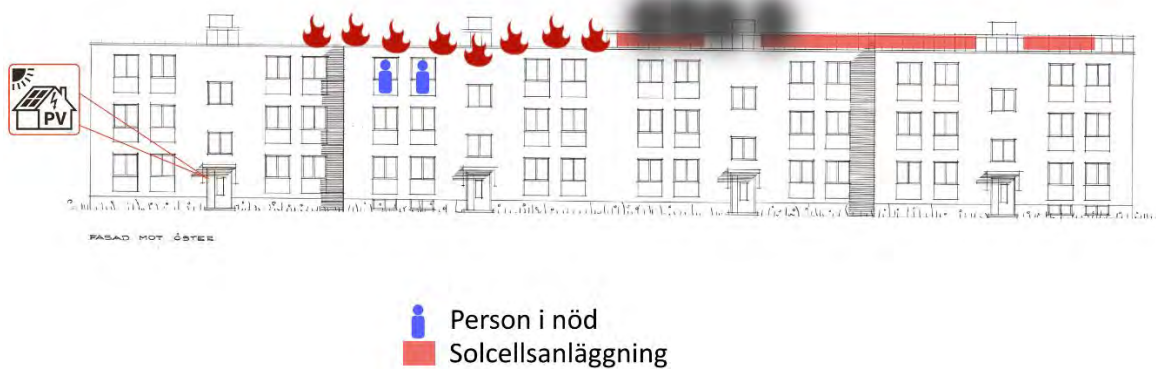
Figur 18. Räddningstjänstens framkomst. Larm 4. Personer som är instängda av branden är markerade. Byggnadens östra fasad.

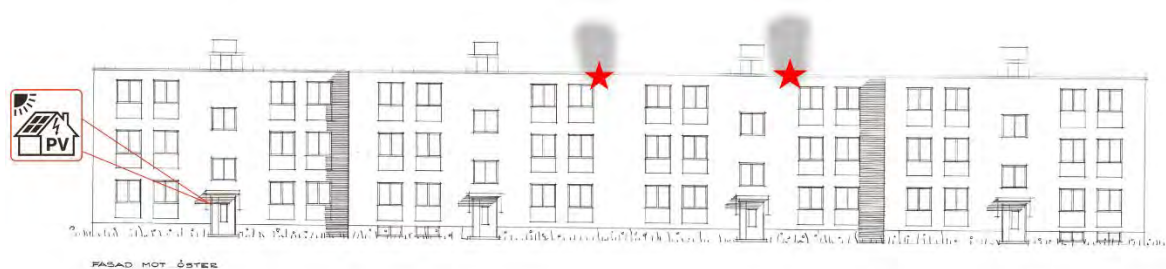
★ Glöd

Figur 23. Räddningstjänstens framkomst. Larm 5. Byggnadens östra fasad.

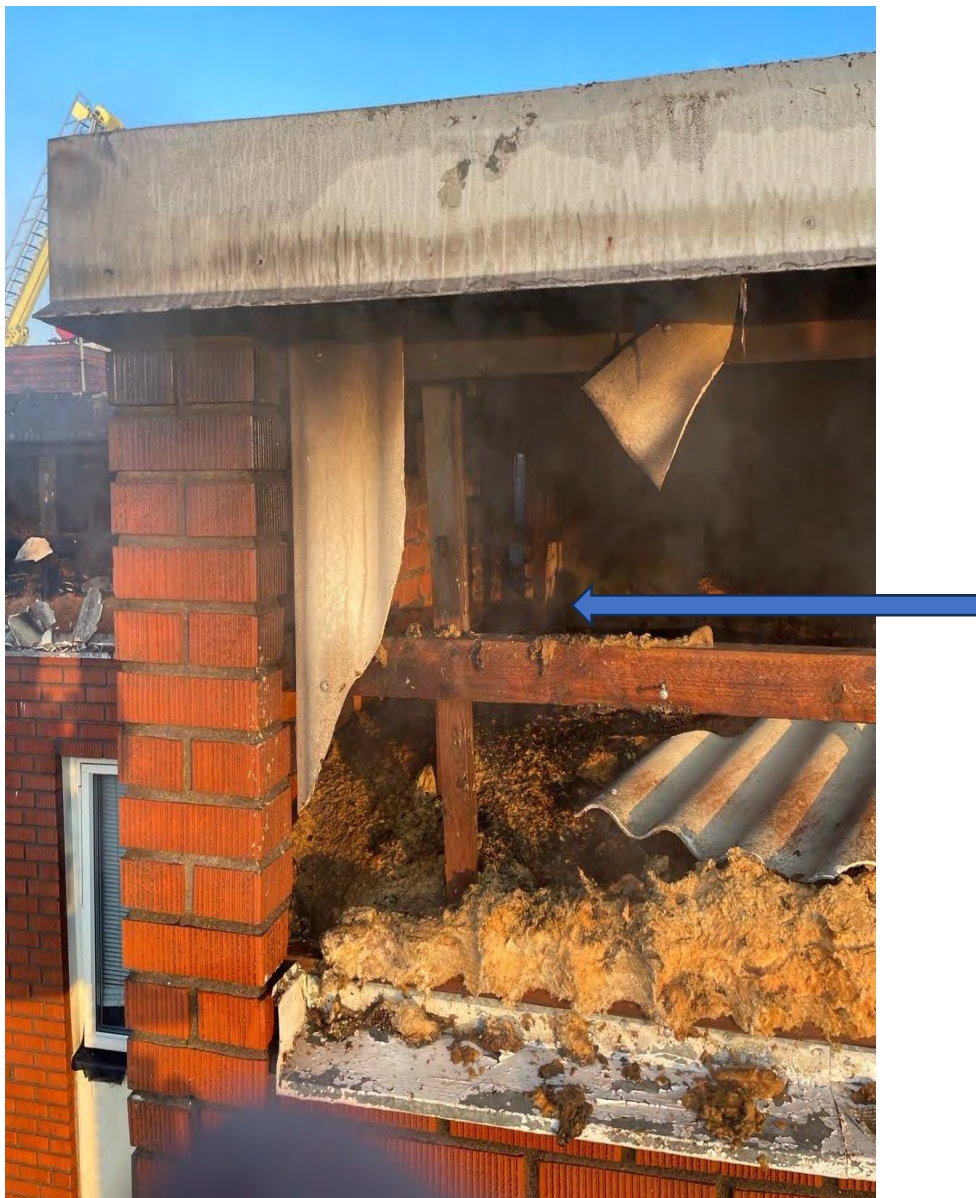
Brandcellsgränsen mellan D och C var inte tät på vinden, det var en omlott vägg med en luftning på ca 300 mm där de varma oförbrända brandgaserna kunde ta sig vidare. Man lyckas begränsa branden till D- och C-delen. Släckningsarbetet försvårad av takkonstruktionen och solcellerna.

Figur 24. Bild visar brandcellsgräns som har en luftning eller delning som gjorde att varma brandgaser kunde ta sig förbi det tänkta stoppet av branden.

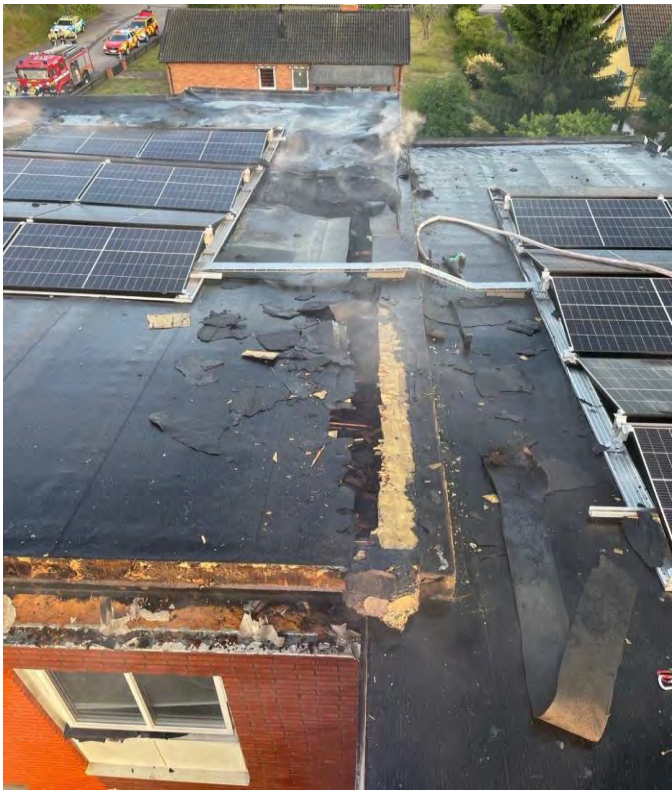
Figur 25. 2025-07-04 Tvärsnittsentilering som skapades från höjdfordon vid sektion D.

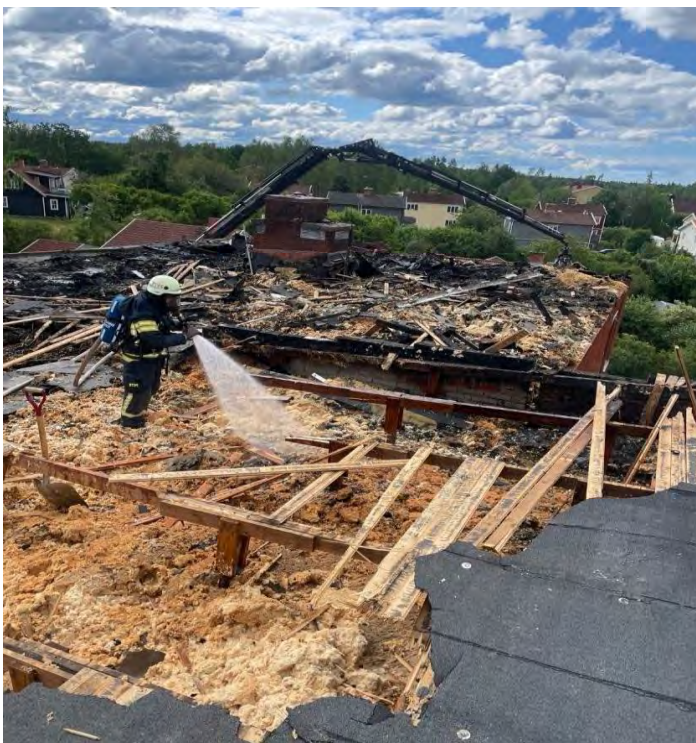
Figur 26. 2025-07-04 Släckning och säkring flertal meter förbi där branden stannat.

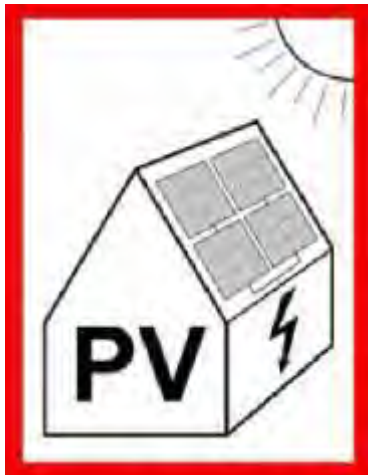
Figur 27. klistermärke vid portuppgång D

Skyltarna ovan upptäcktes inte av personalen från marknivå. När höjdenheterna kom till plats så ser man att taket är utrustad med solcellspaneler.

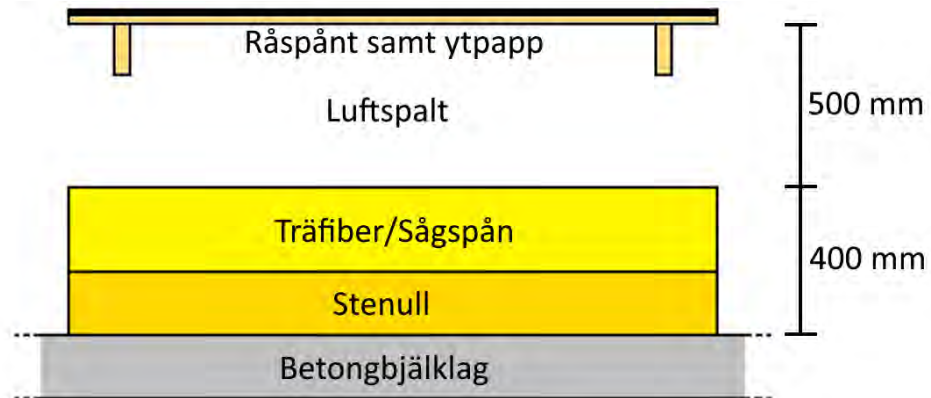
Taket består först av en betongplatta med stenullsisolering. På stenullsisoleringen finns ett klistrat pappskikt på ca 1mm. Därefter ett lager träfiberisolering. Ett luftspaltsutrymme på ca 50 cm. med råspånt över detta och slutligen ett tjärpappstak som ligger i 3 lager ca 3 cm. Takets olika skikt illustreras i Figur 31 nedan.

Figur 31. Illustration, genomskärning av takets olika skikt (Ej skalenlig)

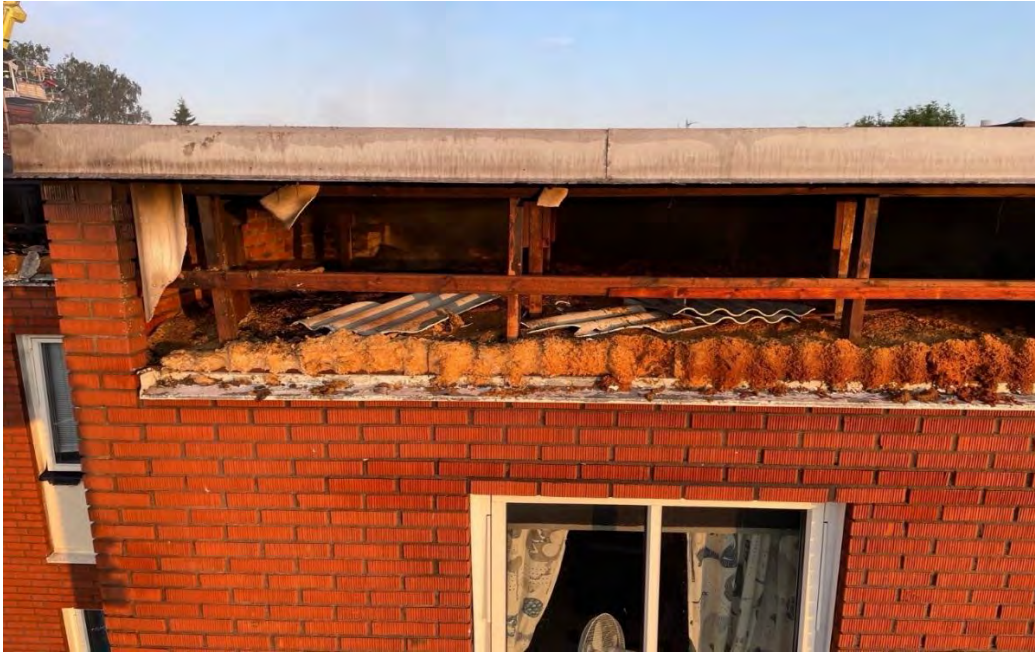
Figur 33. Bild på luftspalten samt isoleringsmaterial.

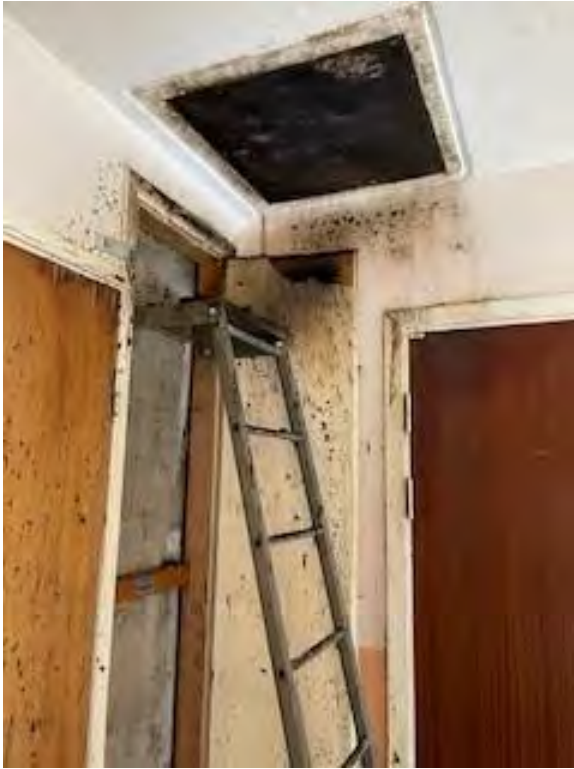
Vindsluckan i trappuppgång C stängdes av personalen när de lämnat larm nr 3. Vid larm nr 4 så är vindsluckan öppen vid ankomst. Funderingar på om branden var anlagd fanns hos räddningstjänst. Trolig orsak är att vindsluckan är öppen är att det bildats ett övertryck i samband med branden.

*Figur 36. Vindslucka i trappuppgång C. Fotot togs 2025-07-09.*
