Datum: 2026-01-07  
Diarienummer: 2025-000740

# Branden på [REDACTED] i Skellefteå

[REDACTED] **2025-10-07**

John Östlund och Kristin Lundström, Räddningstjänsten Skellefteå

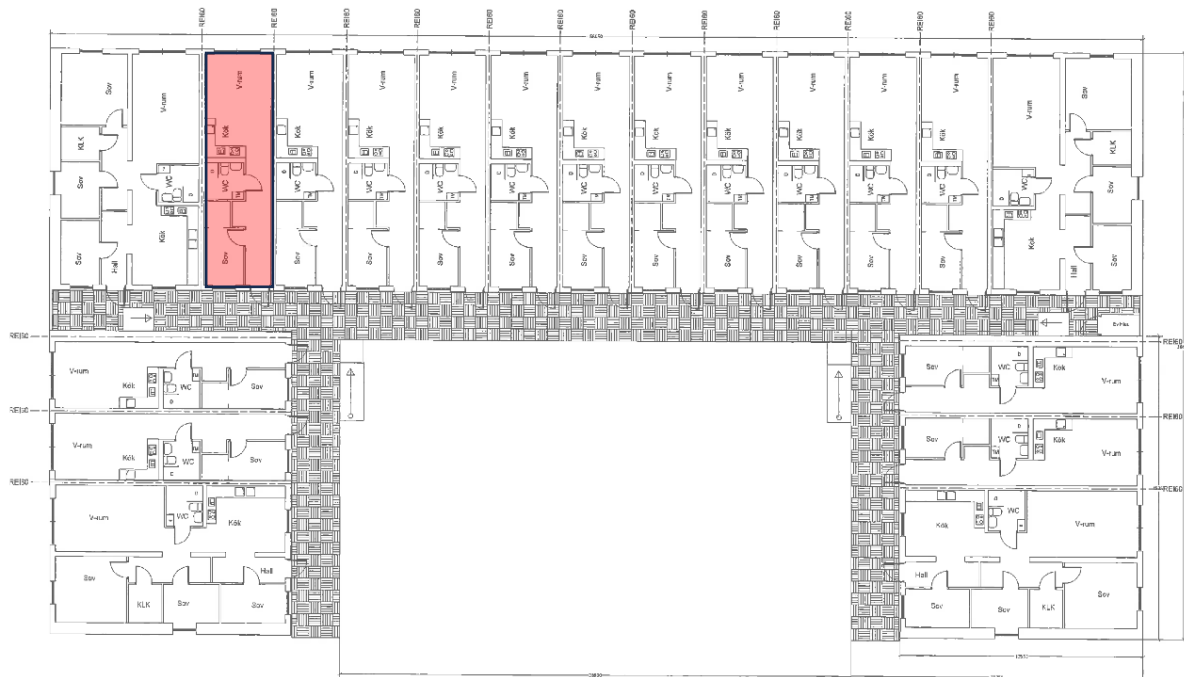
Figur 3. Planritning för byggnaden. Brandlägenheten är markerad i rött.

Kallvinden är uppdelad i sektioner i brandteknisk klass EI30 för att förhindra brandspridning mellan olika byggnadsdelar. Det har dock efter branden visat sig att dessa inte är helt täta.

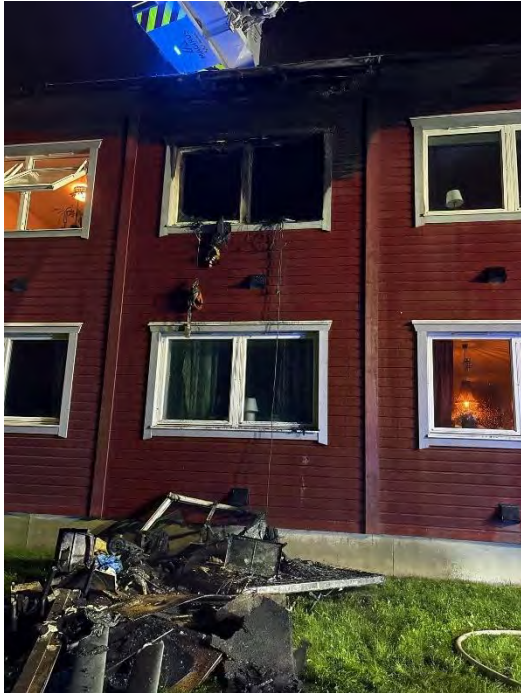
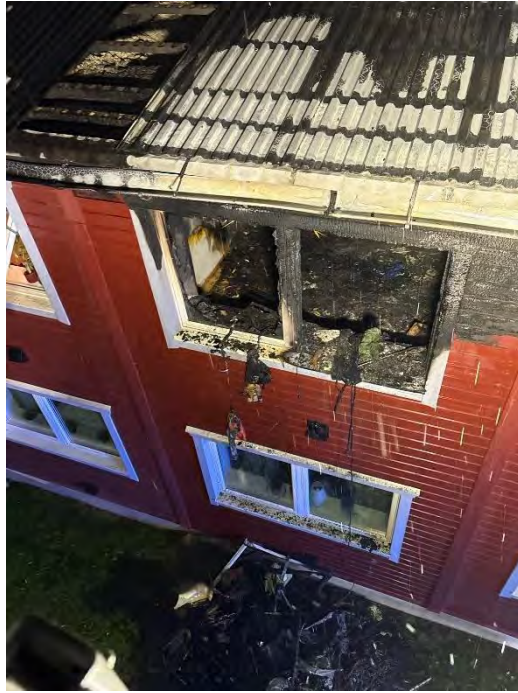
Figur 6. Omfattning på brandskador från den första branden.

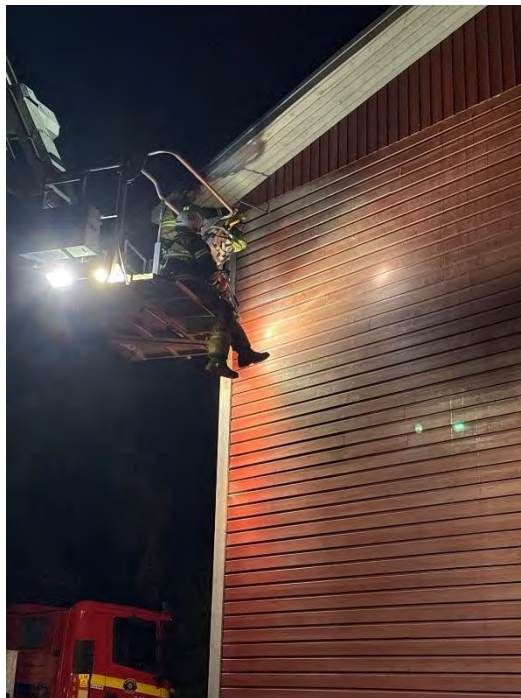
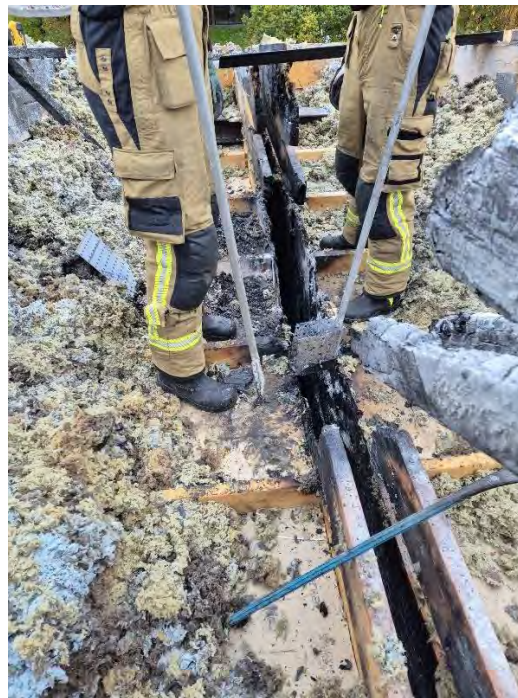
Den andra teorin vilken också är trolig med tanke på tidigare erfarenheter av modulhus, är via konstruktionen. En lågintensiv brandspridning innanför ytterpanel och vidare in mellan modulerna som utgör den angränsande lägenheten kan ha skett, och det som talar för detta är den spridning som skett ända till gaveln och där räddningstjänsten vid den andra insatsen använde dimspik i fasaden för att släcka ner.

Figur 7. Arbete med dimspik mot gaveln vid den andra insatsen samt resultatet av branden i väggen.

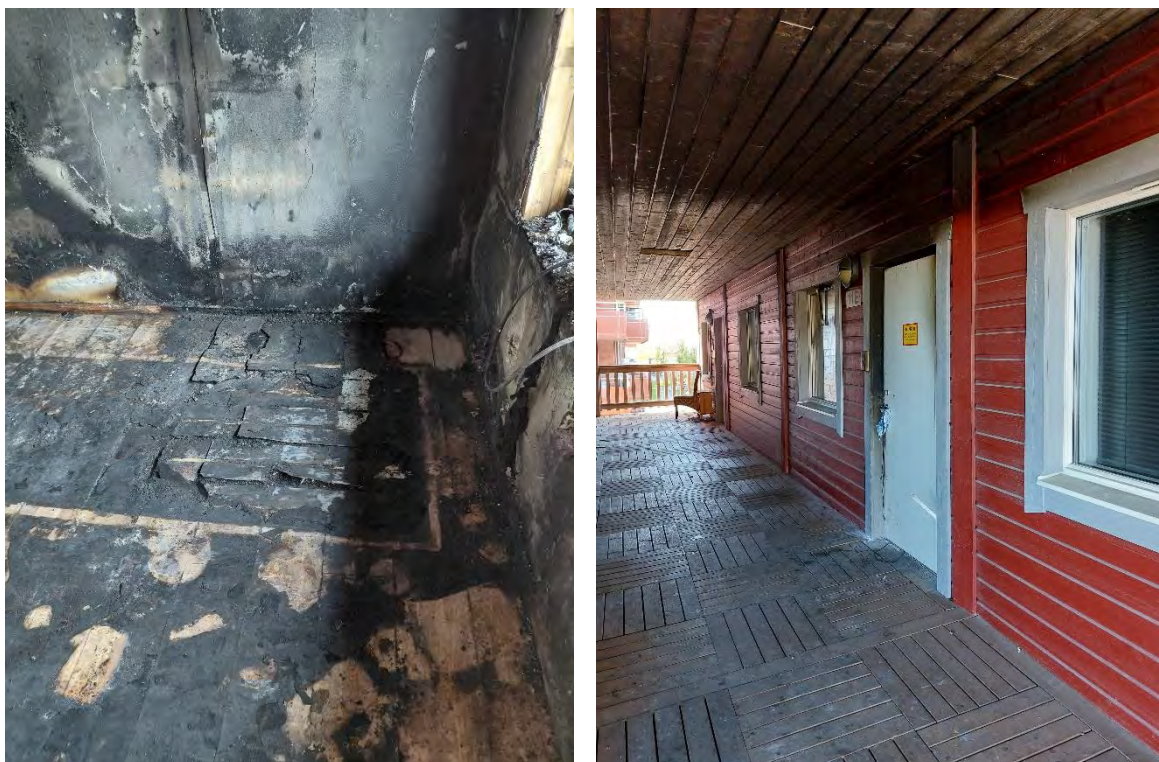
Figur 8. Trolig startplats för branden och vy från utanför brandlägenheten.

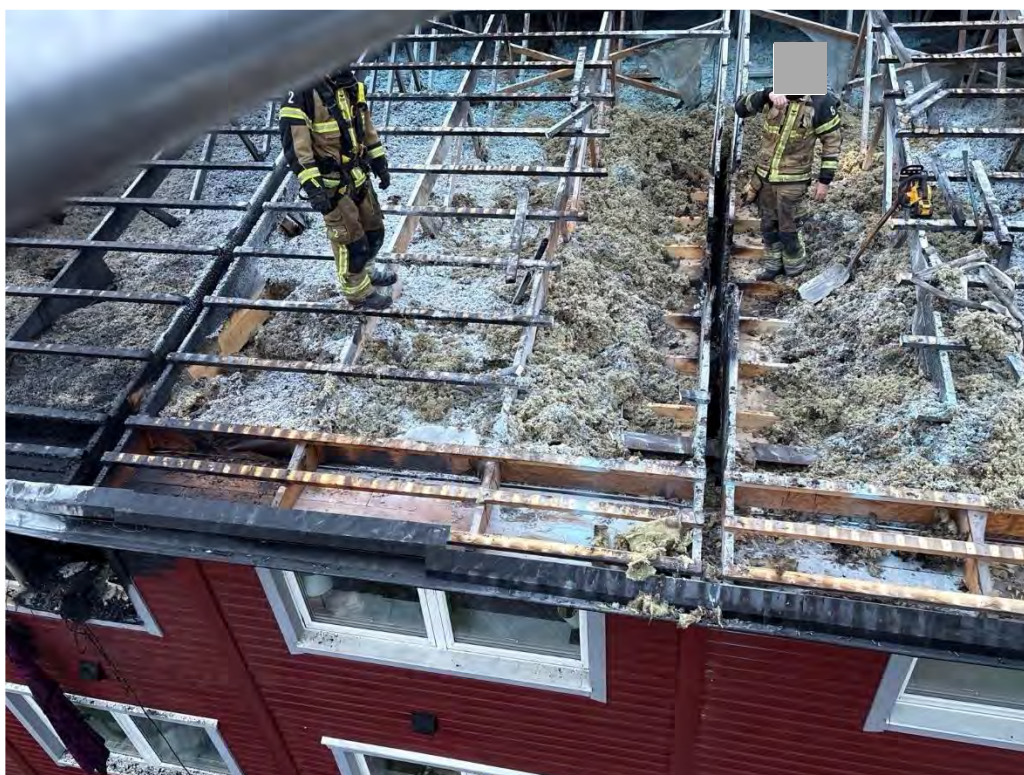
Utredarna har undersökt hur eventuell brandspridning kunnat ske, och kommit fram till två möjliga spridningsvägar. Den första teorin är att brandspridning skett genom att byggplast eller annat lättantändligt material spridits via vindsutrymmet och ner i innerväggen vilket senare resulterade i den andra brandhärden. Det som talar emot detta är förekomsten av lösull på vinden som bör ha gjort det svårt för glödande eller brinnande material att nå brännbart material i innerväggen. Det syns inte heller så kraftiga brandskador på takstolar eller läkt mellan initialbranden och den andra brandhärden som skulle kunna indikera på en sådan brandspridning.

Brandspridningen från första branden till återantändningen är svår att kartlägga, teorin om spridning via konstruktion har inte kunnat styrkas, även om den är trolig. Tecken finns även på att branden spridits ovanifrån, i så fall via lättantändligt glödande/brinnande material som landat i håligheter till exempel byggplast, getingbon eller annat. Längre än hit har utredarna inte lyckats komma då ingen fasad kunnat rivas som kunde klargjort eventuella spridningsvägar.

Figur 9. Bild som tydligt visar avstånd från startlägenhet till sekundärbranden i innervägen.

Utredningen har inte kunnat fastställa en tydlig brandspridning mellan lägenheten och den andra brandhärden. Vi har även från tidigare bränder i modulhus sett en komplexitet i brandspridningen som avviker från hur brandspridning sker i andra byggnadstyper. Detta gör att det är svårt att med säkerhet säga när en brand som uppstått i ett modulhus är helt släckt.
