# Kompletterande händelserapport

## Brand i byggnad

Flyghamnsgatan ■  
2021-05-06

Dnr: 360-479/2021

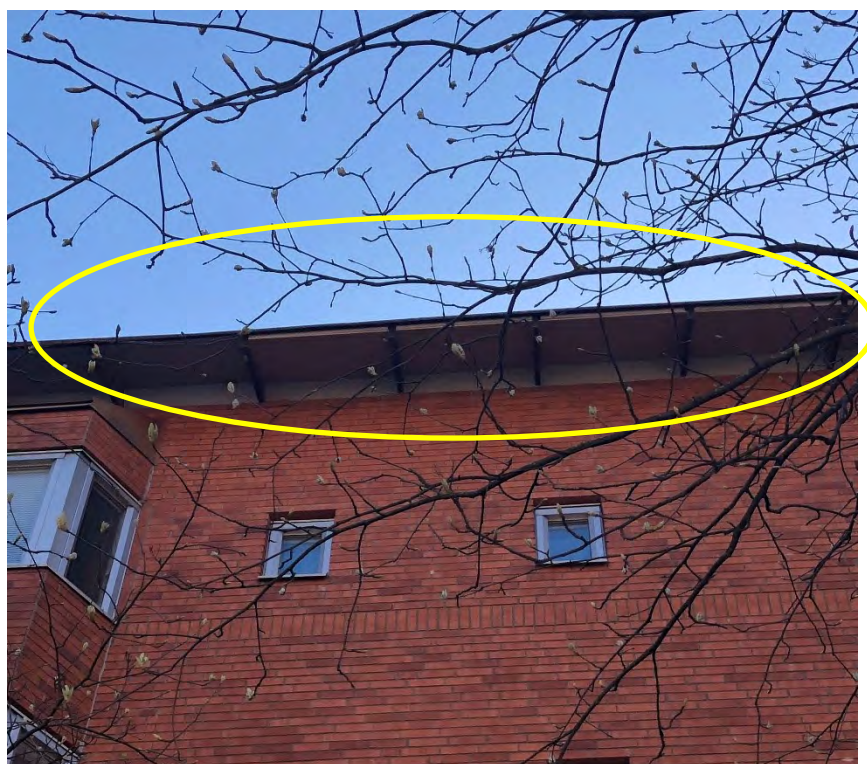
*Figur 3 Obrännbara plattor uppsatta i takfot.*

Trots kraftig brand i lägenhet på översta våningsplanet med lågor som slog ut ur fönster upp mot vinden och takfoten har branden inte spridit sig till vinden. Takfoten är utförd i trä som är skyddad utifrån av obrännbara skivor (minerit). Dessa skivor är placerade längs stora delar av byggnadens takfot och är tätade med brandfog alternativt mineralull för att hålla tätt mot vinden. Enligt brandskyddsdokumentationen ska takfoten vara tät samt utförd i brandteknisk klass EI60. Den ska även vara utförd i brandteknisk klass R60. Syftet med de obrännbara skivornas placering förutsätts således vara att förhindra brand- och rökspridning till vind.

SSBF bedömer att de obrännbara skivorna har haft en god inverkan på brandskyddet och att dessa har bidragit till att branden begränsades till lägenheten och inte spreds vidare till vinden.

- Takfötter bör utföras täta och med brandteknisk klass minst EI30, gärna EI60. Idag är detta (EI30) krav vid nybyggnad enligt BBR, men SSBF rekommenderar att detta utförs även för befintliga fastigheter.

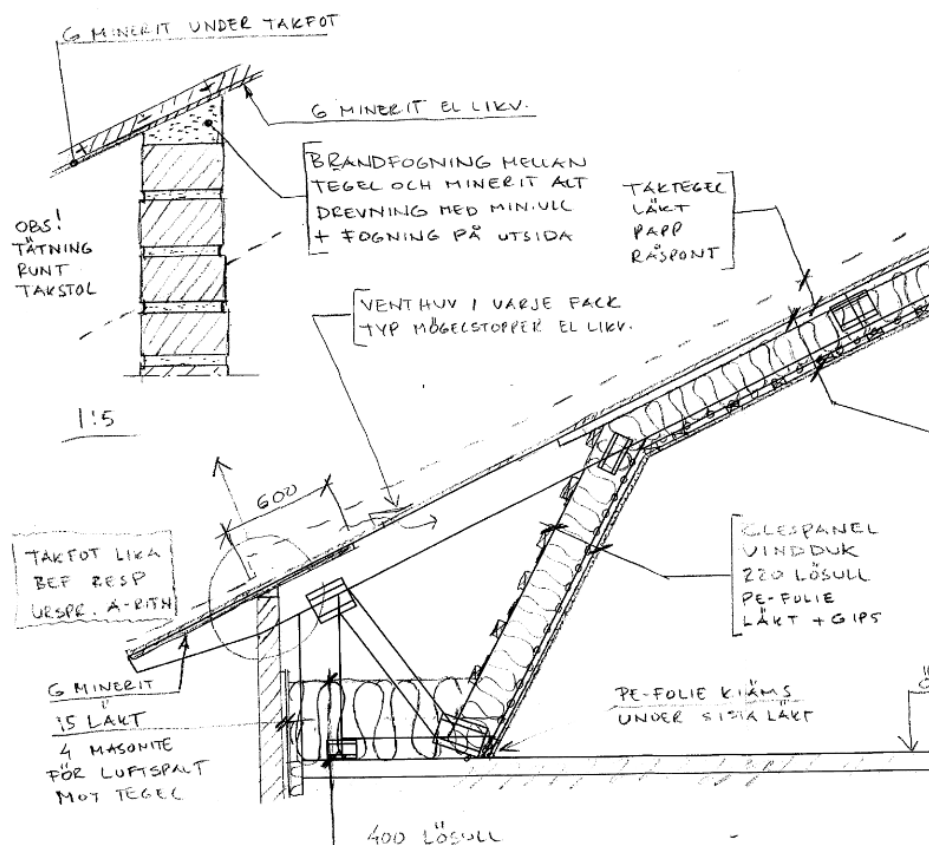
Figur 4 Utdrag av principsektion, K-skiss. Utformning av takfot.

År 2013 togs en brandskyddsdokumentation fram för stambyte och återställning av vind efter den tidigare branden. I denna redovisas att vindsplanet avskiljs i brandteknisk klass EI60 från lägenheter. Detta inkluderar även avskiljning av takfoten, som även ska vara utförd i brandteknisk klass R60. I denna bedöms även befintligt bjälklag och vindsbjälklag vara utförda i brandteknisk klass EI60. Takfoten är enligt underlag utförd i trä med obrännbara skivor av minerit i underkant. Mellan fasadtegel och mineritskivor ska det vara utfört med brandfogning alternativt drevning med mineralull+ fogning på utsida.

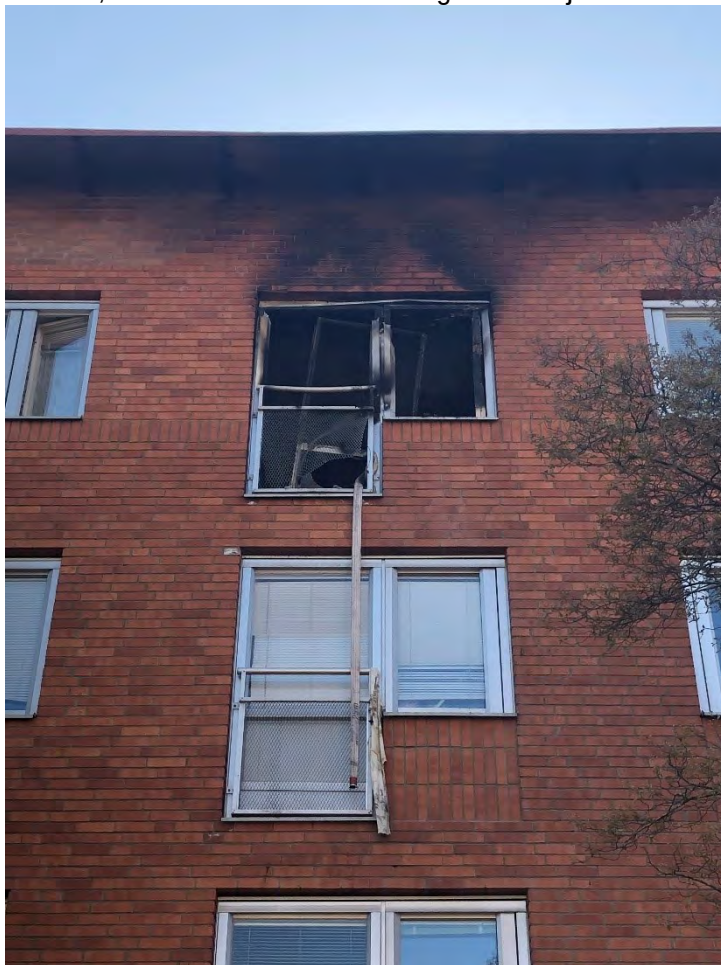
Vid 11:00 påbörjas avveckling av enheter då ingen spridningsrisk föreligger och initialbranden är släckt. Räddningsinsatsen avslutas 12.00. Figur 5 visar branddrabbad lägenhet knappt en vecka efter branden. Som ses i figur 5 har de obrännbara skivorna lossnat, men det är oklart hur länge det dröjde innan de föll ner.

*Figur 5 Branddrabbad lägenhet, sett från Pilvingegatan. Obrännbara plattor i takfot har fallit ner.*
