Storstockholms  
brandförsvar

# Kompletterande händelserapport

Brand i vägtunnel  
Södra länken  
2024-01-29

Datum: 2024-02-19

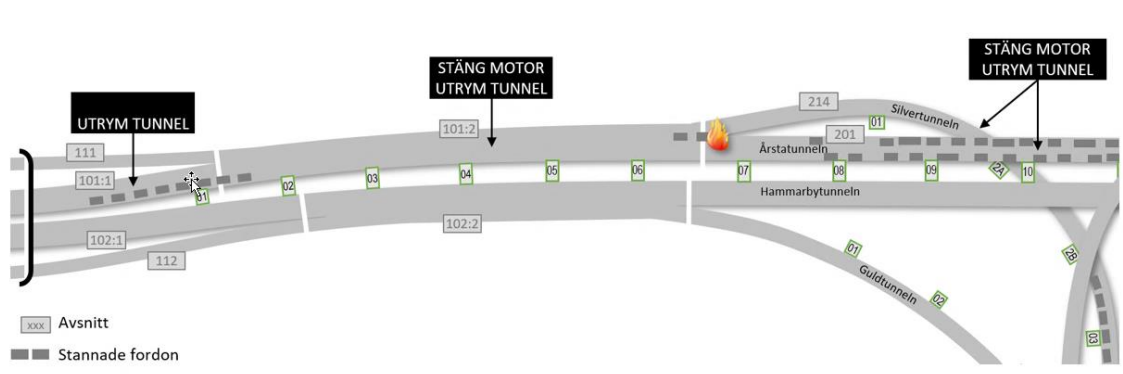
Eftersom det var mycket rök i tunneln blev sikten dålig och några förare valde både bakom branden, i vindriktning, att stanna samt några stannade även framför, se mörkgrå rutor i figur 2.

Figur 2. Översiktligt bild med brandplacering och markering av stannade bilar med grå rutor. Bild från trafikverkets olycksutredning.
