**ÖRNSKÖLDSEVIKS KOMMUN**  
Räddningstjänsten

## Olycksundersökning

| Händelse | Trafikolycka tungt fordon |
| Plats | Björna |

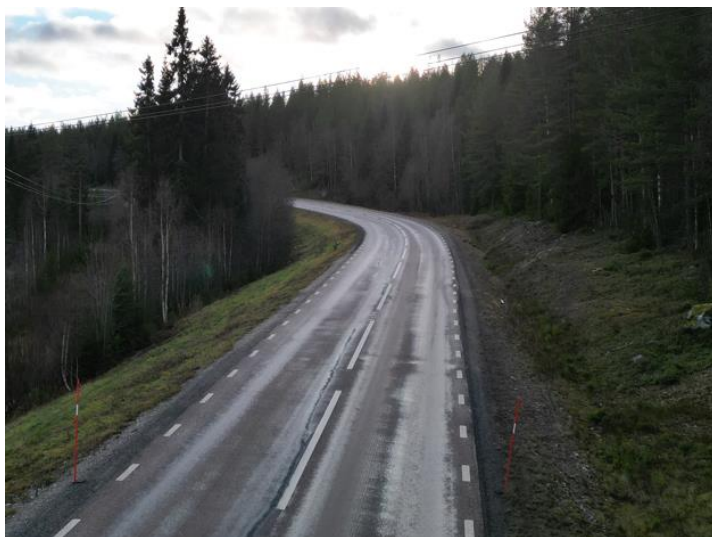
Asfalterad tvåfältsväg utan mitträcke med hastighetsbegränsning av 90 km/h. Vägen är både kurvig och lätt backig, vägbanan är delvis blöt/fuktig vid olyckstillfället. Vägen har en bredd av 7,7 meter vid olycksplatsen. Vid vår platsundersökning så var olycksplatsen städad och marken iordninggjord. Vi kan med hjälp av bilder, samt de märken som finns i vägbanan och i dikeskanten konstatera att ekipaget har lämnat ca. 30 meter långt spår i dikeskanten innan det välter i diket och hamnar upp och ner.

Ingången i kurvan innan olycksplatsen  
(foto ej taget vid olyckstillfället)

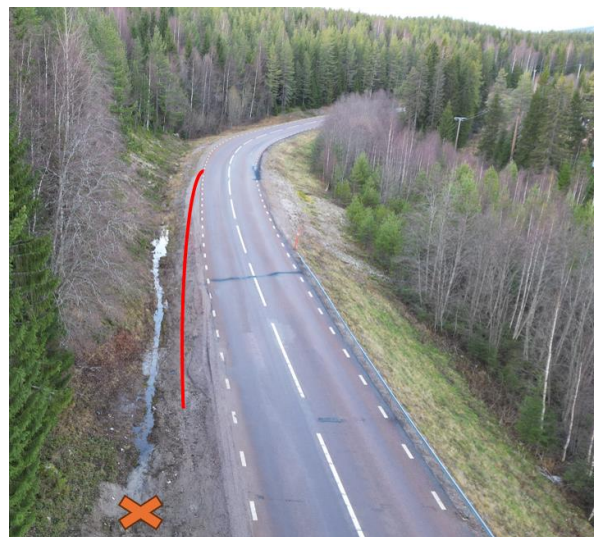
Utgången ur kurvan och olycksplatsen  
(foto ej taget vid olyckstillfället)

Ekipaget kommer ur kurvan i ca. 90 km/h, i denna kurva är känslan att den lutar åt fel håll. Trailervagnen går utanför asfaltkanten med sina högra hjul i ca. 30 meter, därefter blir krafterna så stor när vagnen går längre ner i diket att dragbilen förmodligen reser sig upp och slår runt 180 grader i luften utan att rulla runt. Ekipaget hamnar upp och ner i diket.

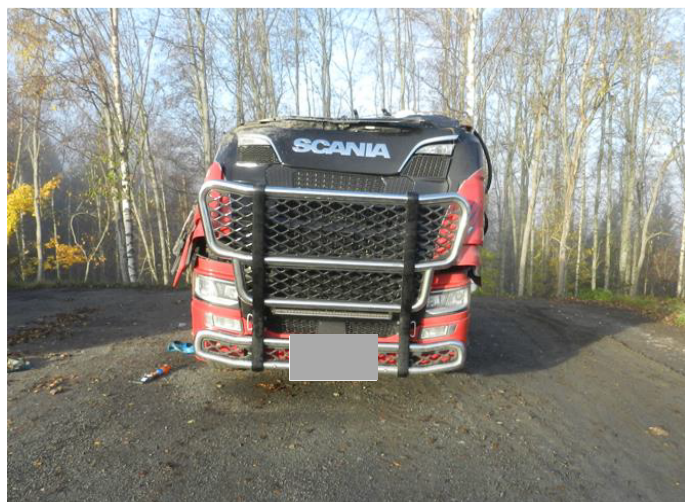
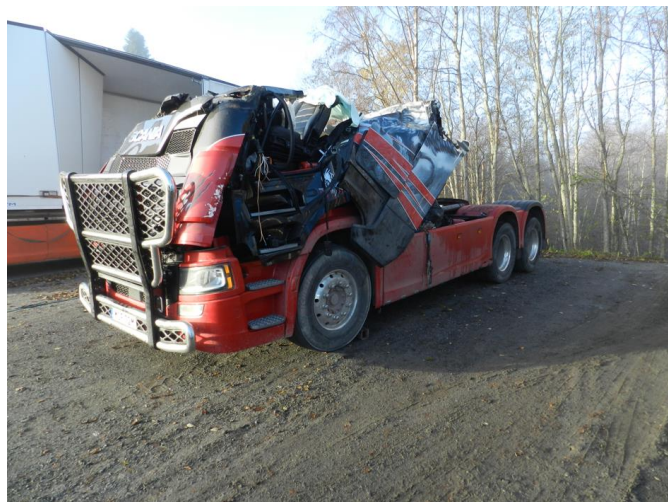
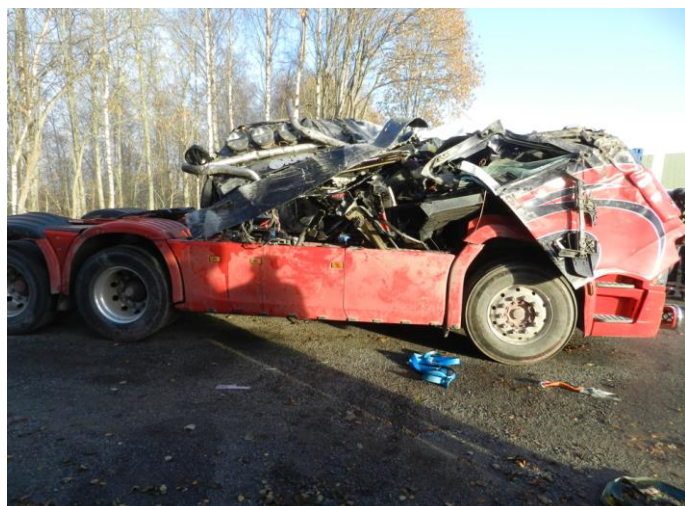
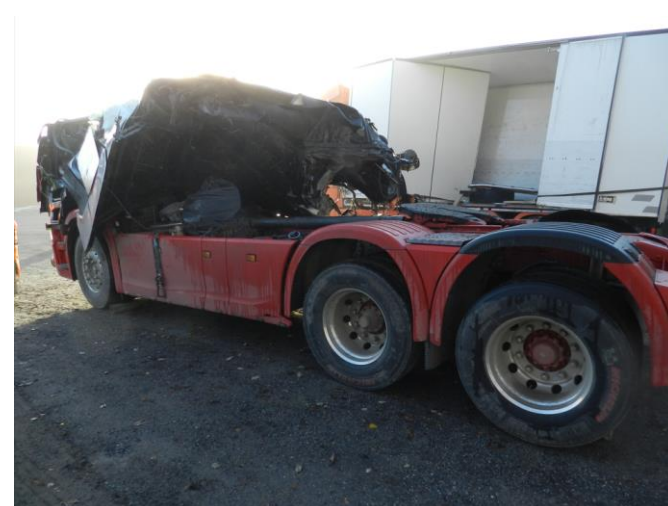
Dragbilen undersöktes på bärgarnas uppställningsplats, vid undersökningen är fordonet rättvänd med hjulen mot marken. Hytten är helt intryckt och har förflyttats bakåt av kraften när ekipaget välter i framåtrörelse. I övrigt inga skador på fordonet förutom mindre skrapmärken på höger sida på hytten, samt undersida av hytt och på höger framdäck/fälg.

Ingen av däckerna har synlig punktering, däck och mönster är i bra skick. Fordonet är besiktigt enligt schema. Chauffören har vid olyckstillfället inte haft säkerhetsbältet på sig. Hastigheten har varit nära 90 km/h vid olyckstillfället enligt färdskrivaren.

Dragbilen har endast mindre skrapskador på lastbilens nedre högra sida som ex. på nederdel av passagerardörr och framfälg/hjul. Stora skador på överdel av hytt. Trailervagnen har samma mönster på skadorna, små skador på höger sida av trailervagnen och stora skador på framstammen. Vilket kan tyda på att ekipaget inte har lagt sig helt på sidan innan den vält ner i diket. Snarare så att trailers kraft när den går ner i diket har vält dragbilen samtidigt som kraften har lyft dragbilen vid vältögonblicket. Därav de stora skadorna på hytten och framstammen, samt de små skadorna på sidan av ekipaget.

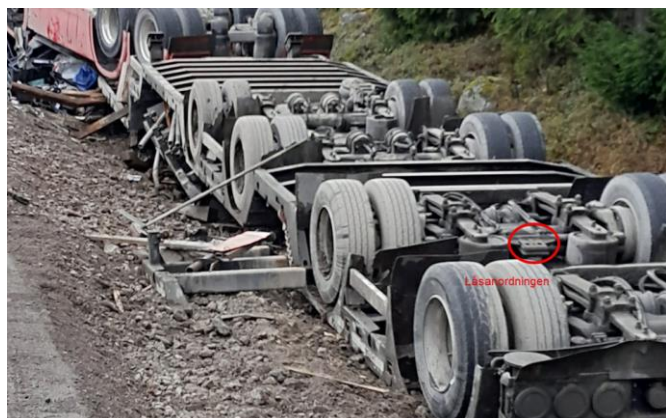
De två bakre hjulaxlarna är svängbara vid hastigheter under 45 km/h, dvs. dom följer trailerns rörelse. Vid hastigheter över 45 km/h låses svängmöjligheten. Utöver det så kan man utföra svängning med fjärrkontroll vid låga hastigheter. Vid undersökningen kan vi konstatera att båda axlarnas låsning är låsta. Vi ser även på bilder från olycksplatsen att hjulaxlarna ligger i rak färdlinje och att dom är låsta även där.

Låsning för svängfunktionen på de två bakre axlarna

Vid samtal med återförsäljare av samma märke som den aktuella trailervagnen så bedömer dom att låsningen av de svängbara axlarna har varit låst under färden och vid själva olyckan. Man bedömer att olyckan inte har orsakats av att låsningen har gått upp och dom svängbara axlarna har svängt hjulen så att vagnen har gått ner i diket och ekipaget voltat. Samt att hjulen därefter skulle ha rätat upp sig och låst sig är osannolikt. Låsningen kan bara ske när hjulparen står rakt, det gäller båda axlarna som har svängbara hjul.

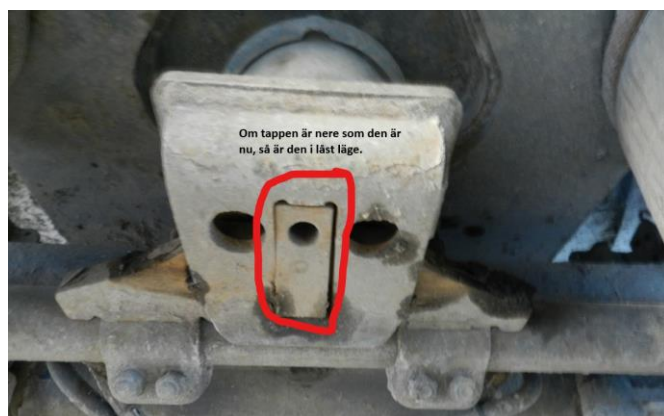
Låsfunktionen, när tappen är nerfäld är den i låst läge.

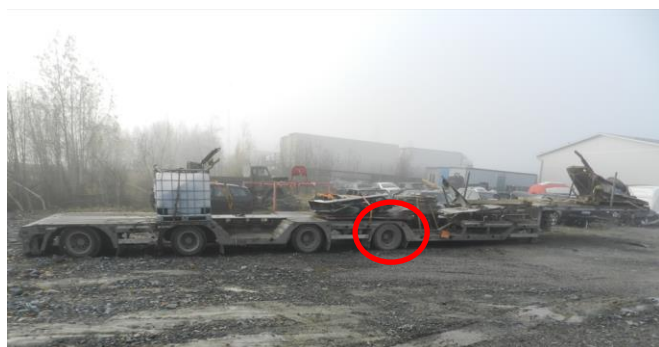
Trailervagnen undersöktes på BilNords (Scania) uppställningsplats. Vid undersökningen är vagnen rättvänd med hjulen mot marken. Första hjulaxelns högra ytterdäck har punktering och småsten och grus i däckkanten, övriga däck är hela och har bra mönsterdjup. Framstammen är kraftigt bakåtböjd till följd av vältning i framåtrörelse. I övrigt finns små skrapmärken på höger sida på främre delen av trailern.

Punkterat framhjul

- Dragbilen har inte varit utanför vägkanten inledningsvis och orsakat olyckan.
- Ingen punktering på lastbilen som har orsakat att den har gått av vägen.
- Ett punkterat framdäck på trailern, som sannolikt har hänt vid själva olyckan utan att orsaka den.
- Inga synliga skador på trailervagnens luftbälgar.
- Svängfunktionen på trailern är och har varit i låst läge, så den har troligen inte orsakat olyckan.

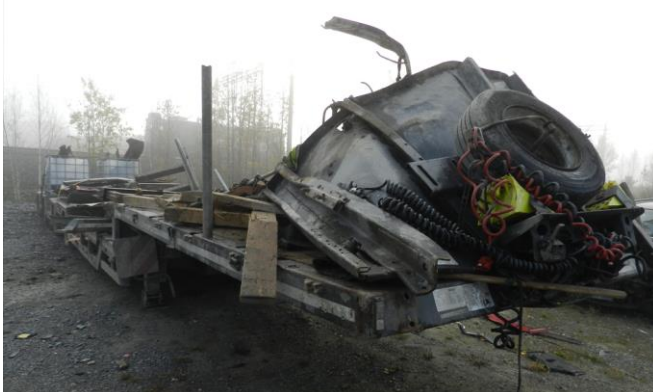
Nedtryckt framstam

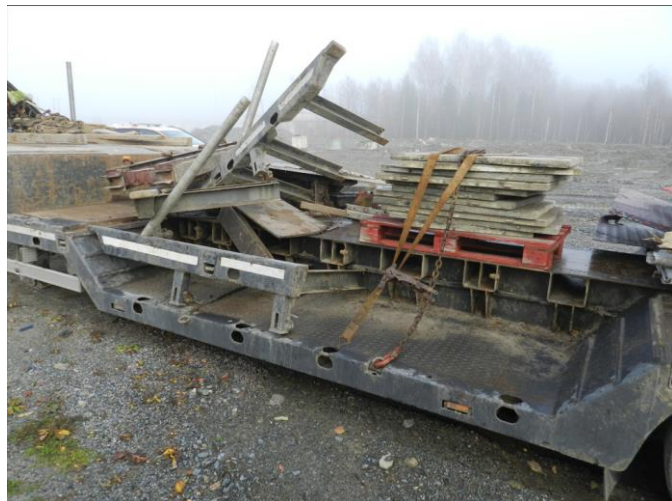
Delar av lastbordet, samt skivor till golv.

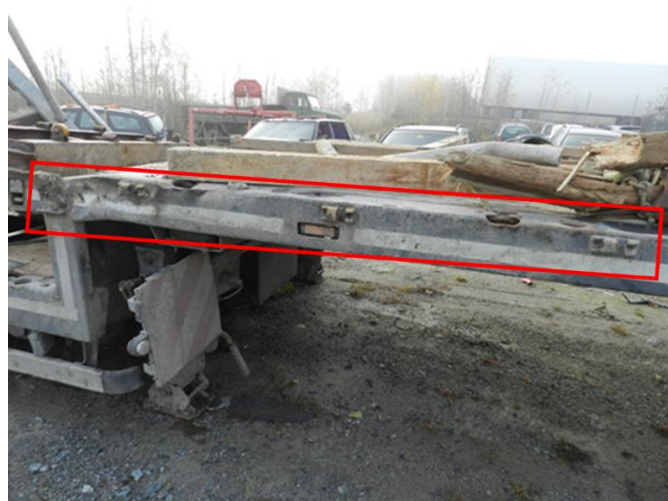
Mindre skrapmärken på främre sidan.

Trailervagnens högra hjulpuppsättning är smutsiga av grus/jord, den vänstra hjulpuppsättningen är inte smutsig. Hjulen på dragbilen inte heller smutsiga, vilket tyder på att vagnen har gått ner med de högra hjulen i dikeskanten, se bild ovan. Hjulspåren i dikeskanten är kraftiga och det har slungats upp grus på vägbanan. Det finns inte några synliga däckmönster i spåren, vilket möjligen kan bero på att chauffören har bromsat så kraftigt att hjulen har stått still.
