UPPLANDS-BRO  
KOMMUN

# Brand i flerbostadshus

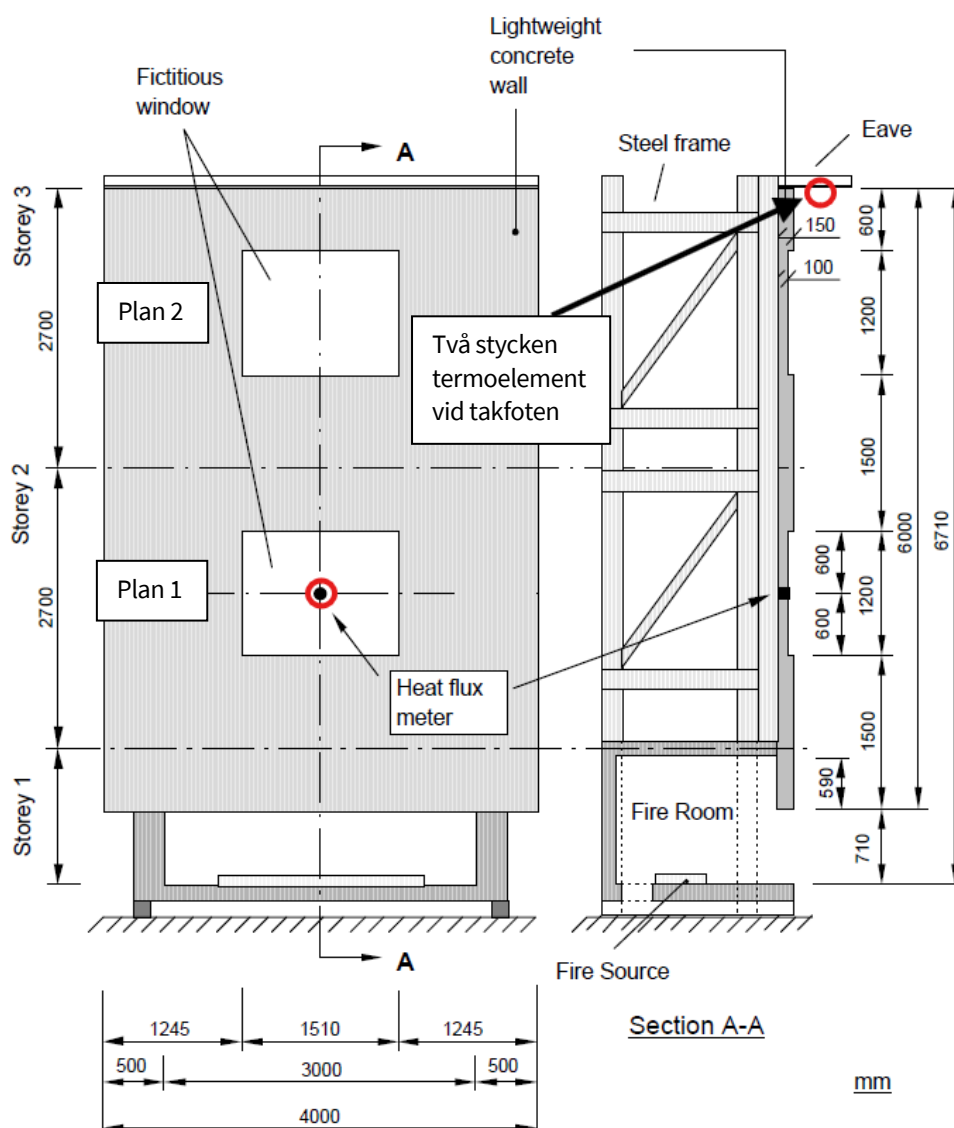
Figur 25. Utformning av testtriggen och mätpunkter markerade med röda cirklar.

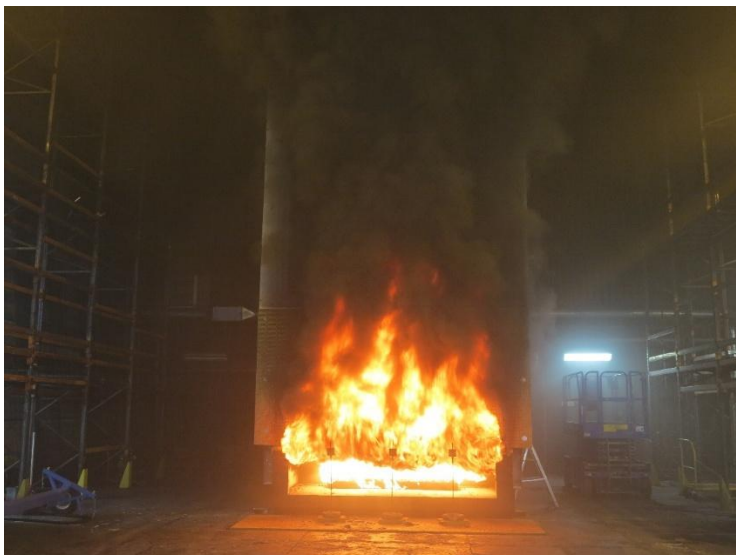
Figur 26. Bild tagen under kalibrering utan något brännbart på testtriggen. Foto erhållen från RISE.
