**RÄDDNINGSSAMVERKAN  
NORD**

# **Olycksutredning Brand i byggnad STF**

## **Saltoluokta Fjällstation - Med fokus på övergripande och skadeplatsnära ledning**

## **Saltoluokta, Jokkmokk 2025-02-20**

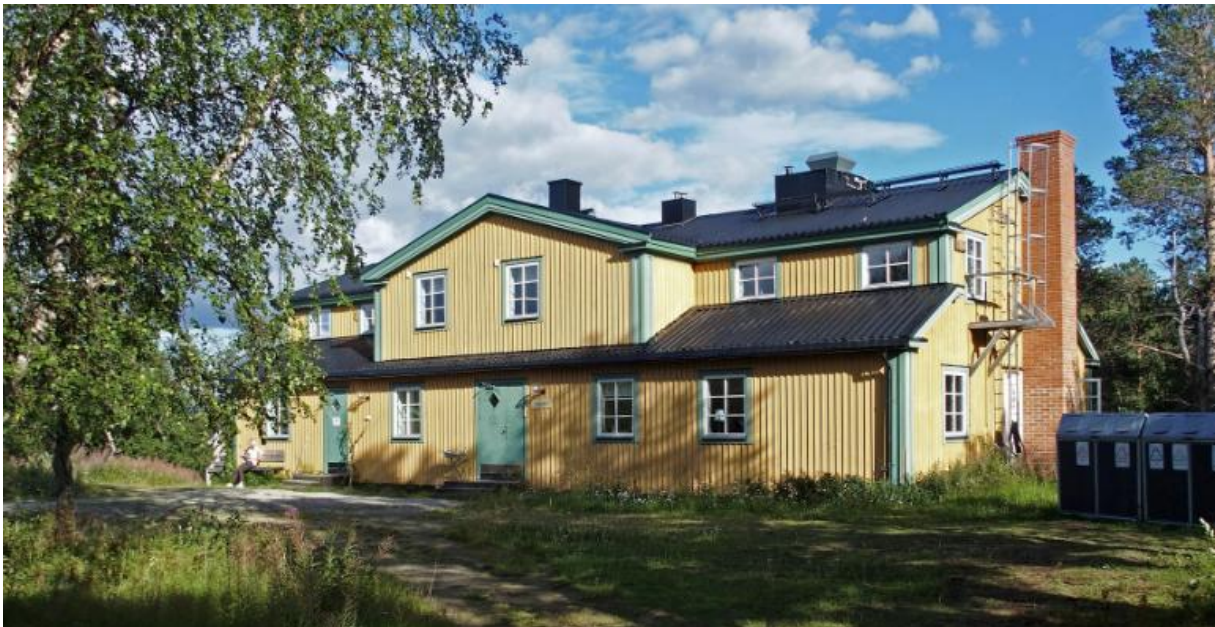
Den aktuella byggnaden var uppförd i mitten på 1990-talet och var utförd i 2 våningsplan samt källare i suterräng. Stomme samt fasad var utförda i trä och taket utgjordes av ett plåttak. Byggnaden inrymde ca 20 gästrum samt personalbostäder, och den bastu där branden troligtvis startade.

*Figur 2 Bild på den branddrabbade byggnaden innan branden.*

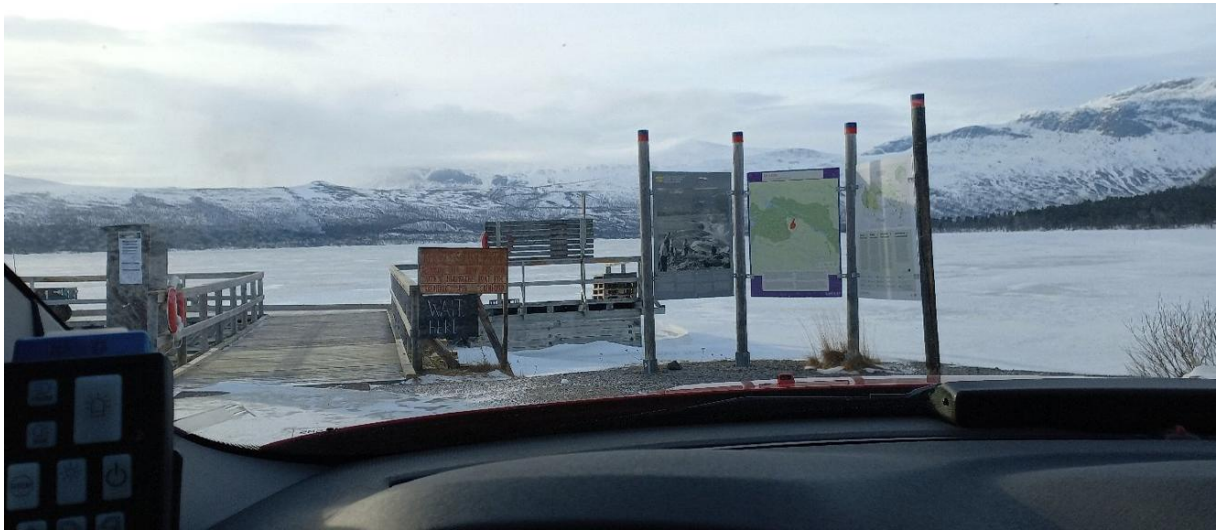
*Figur 3 Bild från vindrutan vid Kebnats. Här slutar vägen och sista biten går med skoter på led över sjön.*
