Storstockholms
brandförsvär

Kompletterande händelserapport

Brand i lägenhet, studentbostad
Hanstavägen 49
2022-10-21

Datum: 2022-12-16

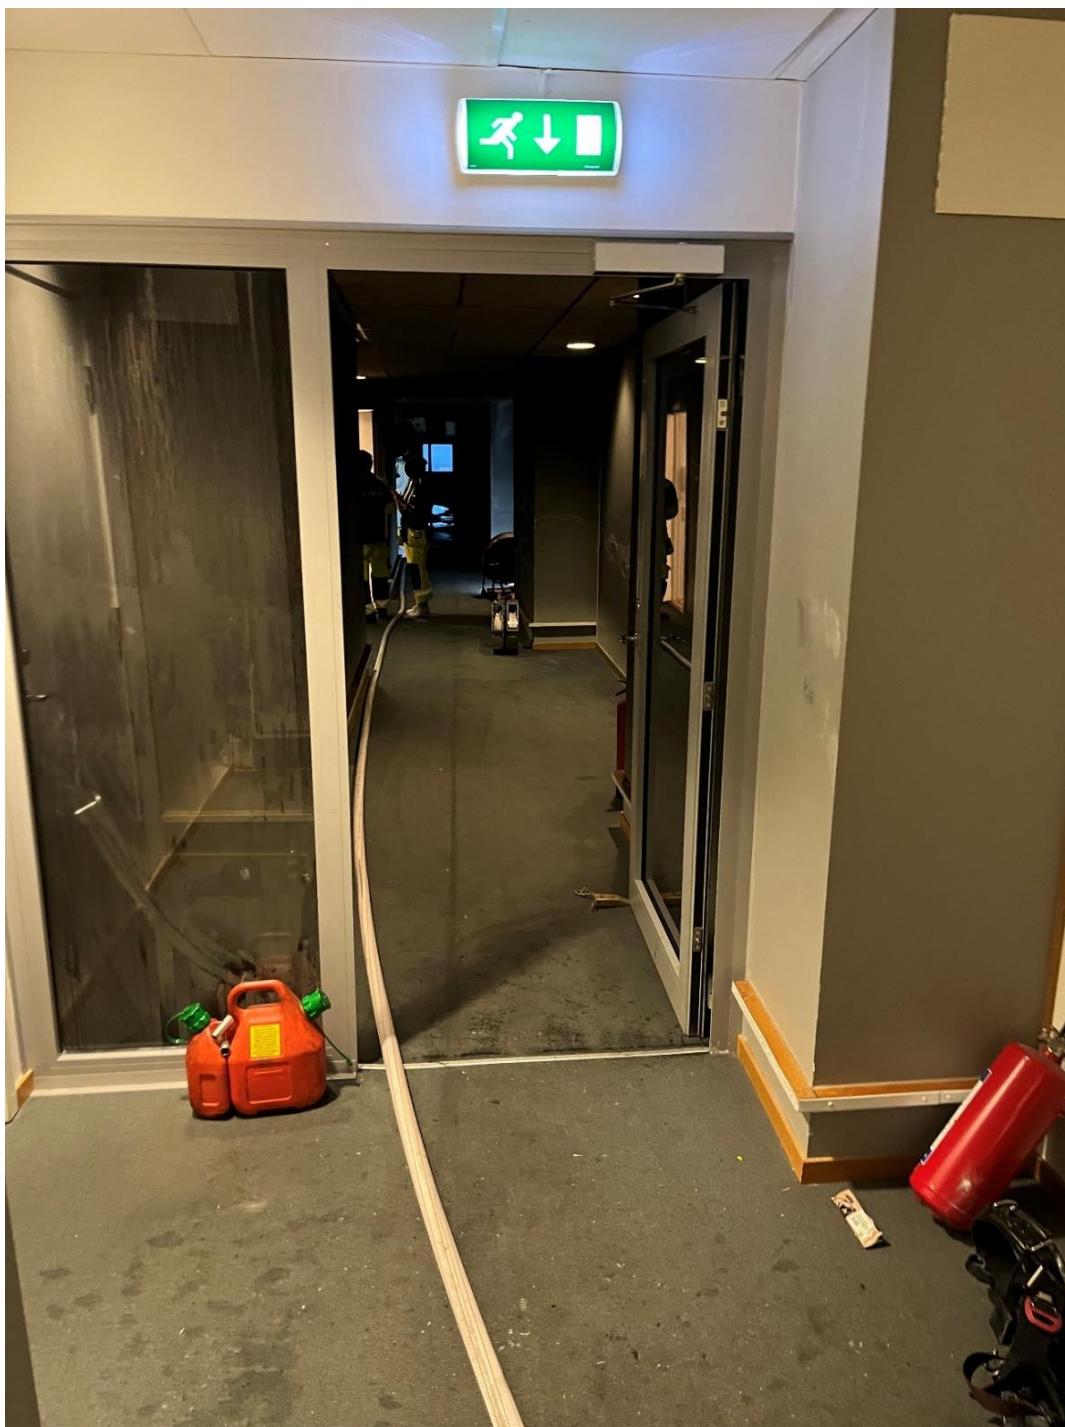
Figur 3. Brandavskiljande part mitt i korridor på plan 13. Bild tagen av insatspersonal under insatsen.

I detta skede av insatsen går lägenhetens fönster sönder av värmebelastningen från branden. Brandgaser får fritt flöde ut ur byggnaden genom fönstret som medför ett undertryck i korridoren. Rökdykarna ser att den rökfyllda korridoren på andra sidan glaspartiet (korridorens brandcellsgräns) sugas in mot lägenheten. De förstår då att fönster måste ha gått sönder i lägenheten. Då ingen rökspredning har skett från den branddrabbade korridoren genom det brandavskiljande partiet förläggs baspunkten för rökdykarinsatsen där med förbehåll om att den kan behöva flyttas.

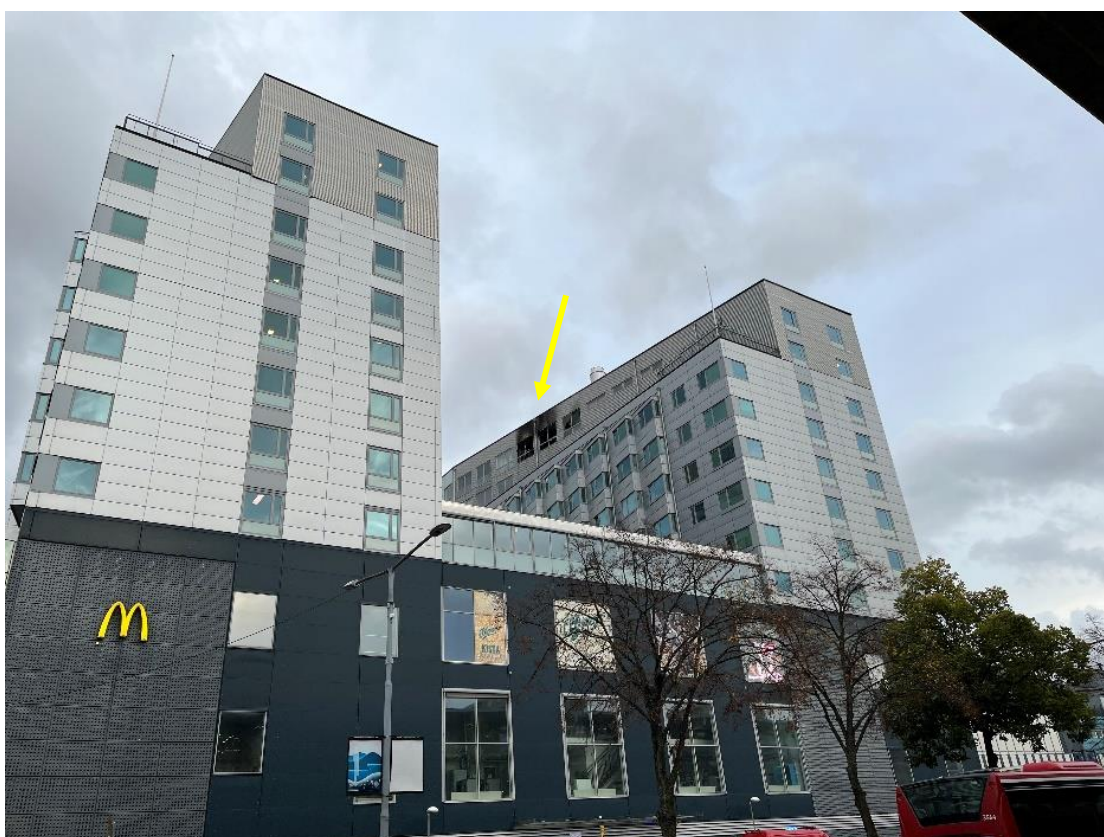
Figur 4. Brandlägenhet markerad. Bild tagen av utredaren från Danmarksgatan under insatsen.

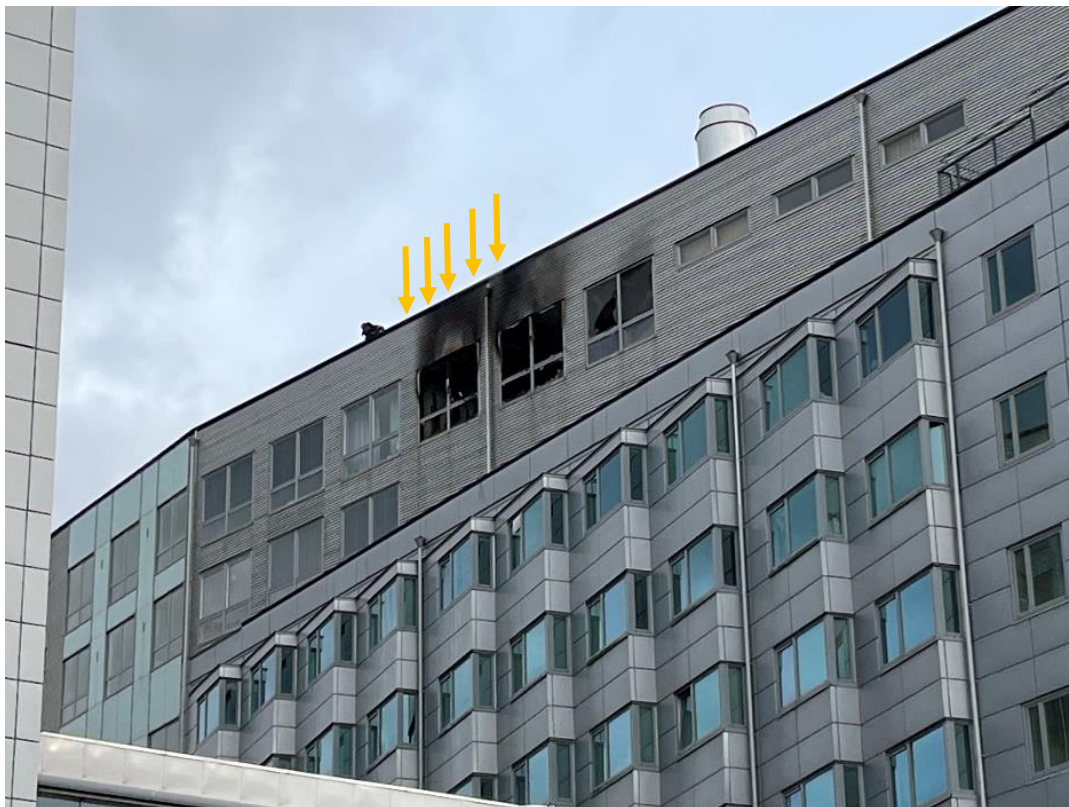
Enheter från Attunda får i uppgift att genomföra släckinsatsen med pulver på vinden och har åtta stycken pulversläckare till förfogande. Angreppet med pulver sker i samråd med piloten som manövrerar UAS enheten. Via UAS enhetens värmekamera kan behovsområde för släckinsatsen identifieras och Attundas personal anvisas till att rikta angreppet mot vinkeln mellan tak och vägg ovanför ett av lägenhetens fönster (figur 5).

Figur 5. Markering visar det område som pulverpåföring skedde. Bild tagen av utredaren från Danmarksgatan under insatsen.

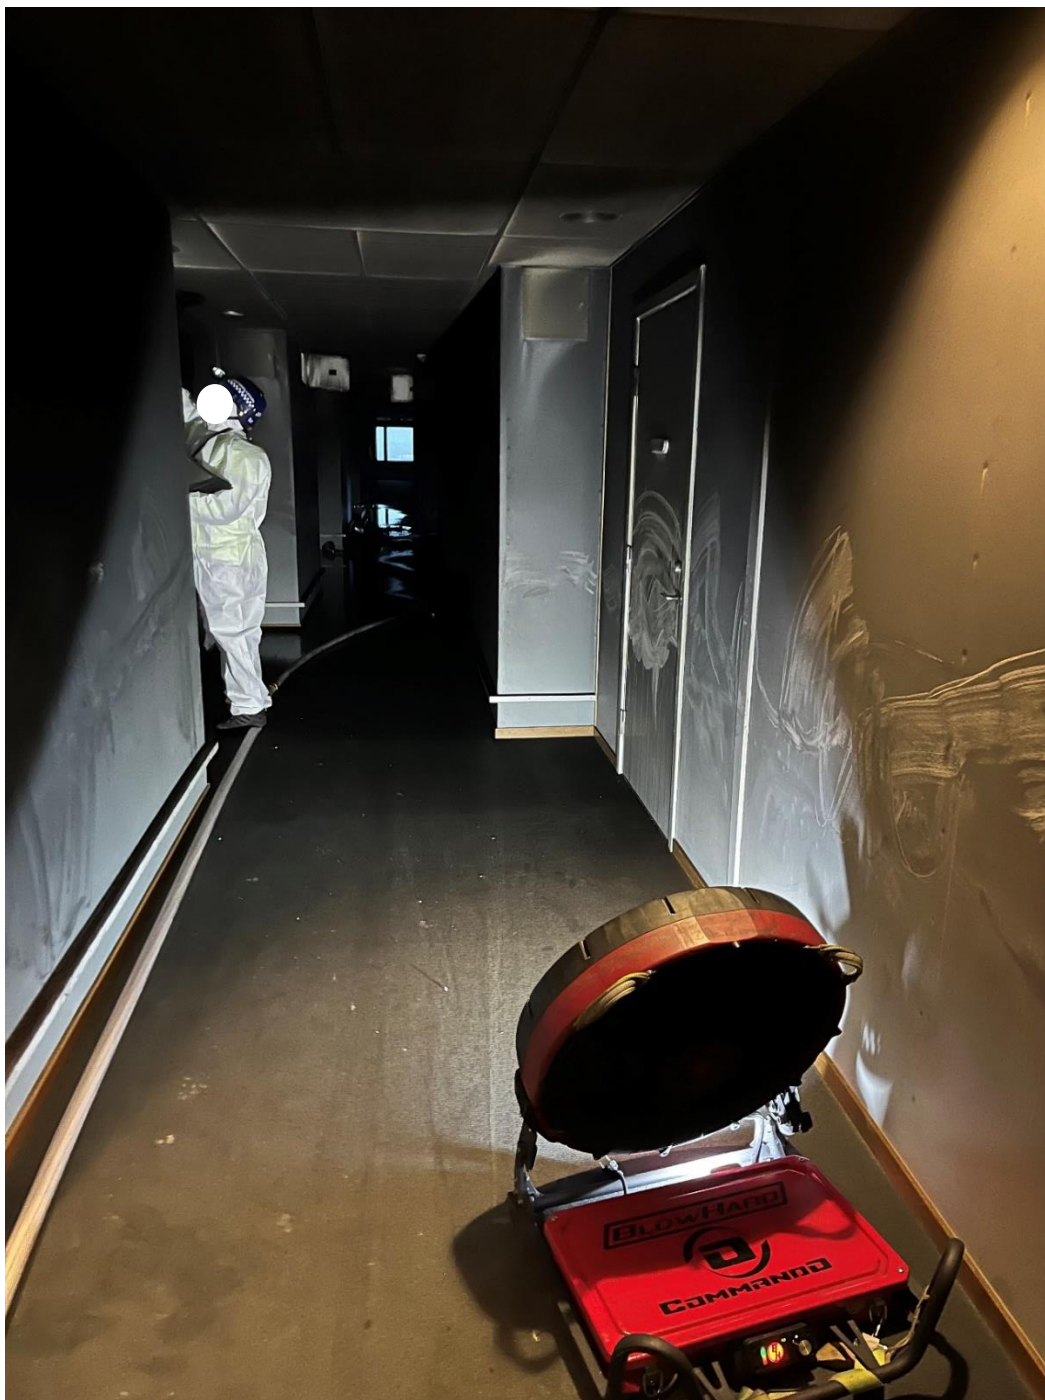
Branden startade i köket under matlagning till en studentlägenhet på 13:e våningen. Lägenhetsinnehavaren genomförde försök att släcka branden själv utan att lyckas. Dock hade brand och rökspridning till korridoren kunnat begränsas/fördröjas om lägenhetsinnehavaren hade stängt dörren till lägenheten när denne utrymde byggnaden.

Figur 6. Rökskador i brandpåverkad korridor. Bild tagen av insatspersonal under insatsen.

- Hyresgäster till studentlägenheter informeras om hur brandrisker i lägenheten kan minskas samt hur ett enskilt agerande i händelse av brand bör genomföras. Exempelvis genom att stänga dörr till brandutsatt utrymme med mera. Informationsmaterial finns att tillgå via Storstockholms brandförsvars hemsida:

- Studentlägenheter förses med dörrstängare

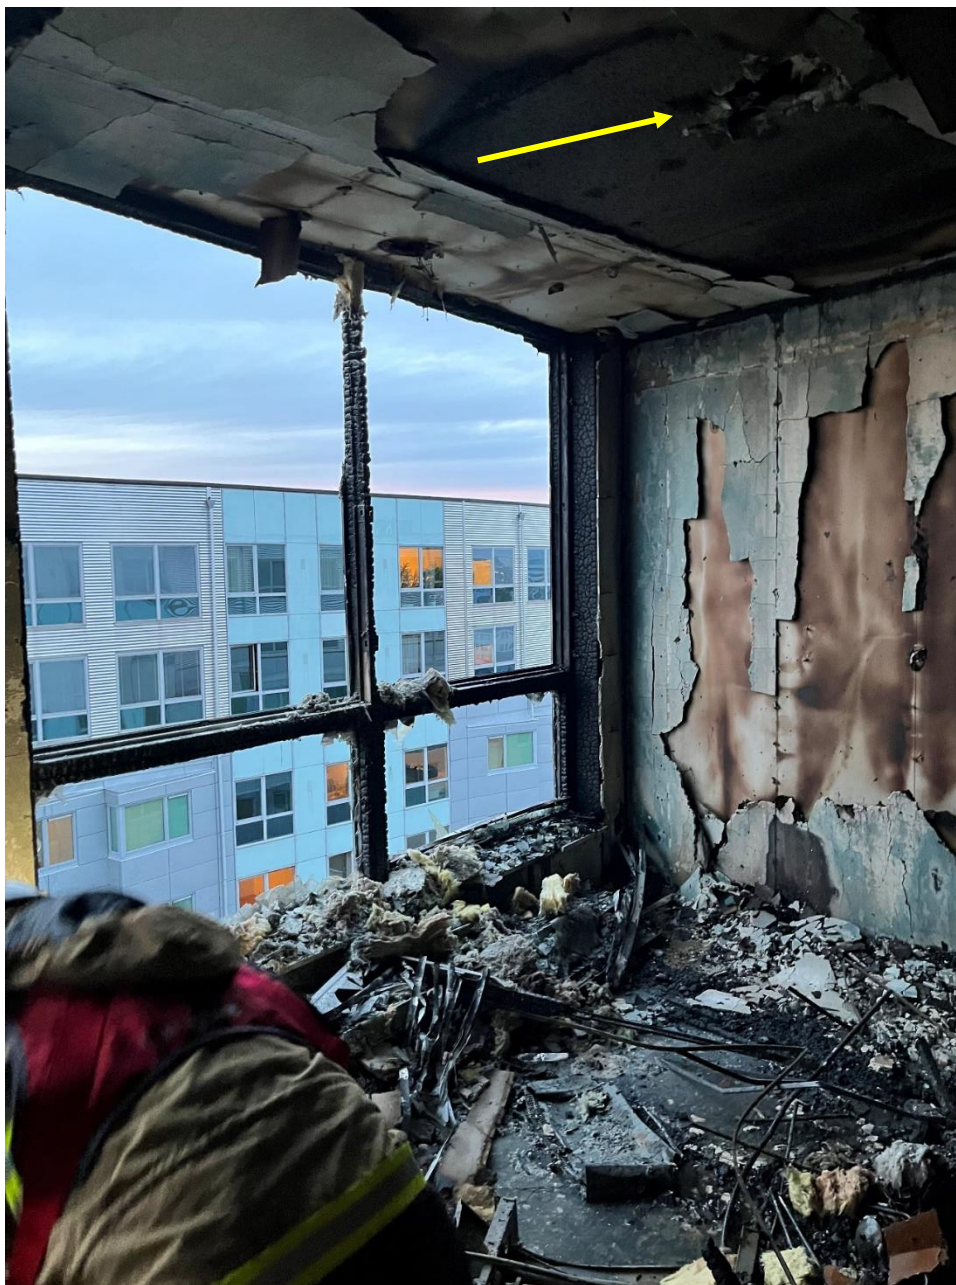
När branden i lägenheten har dämpats identifieras en risk med arbetsmiljön för insatspersonalen. Lägenhetens fönster är stora och går från golv till tak (så när som på en 10 cm klack mellan golv och fönstrens undersida, figur 7). Detta medför att det fortsatta släckarbetet i lägenheten måste ske med insatspersonal som är säkrade med hjälp av räddningstjänstens taksäkringsutrustning.

Figur 7. Risk i arbetsmiljön för fall med anledning av stora trasiga fönster. Brandgenombrottet i lägenhetstaket mot vinden markerad. Bild tagen av insatspersonal under insatsen.

Branden spred sig till och igenom konstruktionen via lägenhetens tak upp till krypvinden samt ovanför ett av fönstren som gick sönder under brandförloppet (figur 7 och 8). Brandspridning skedde via innertak till vinden bedöms ha skett efter ungefär 50–60 minuter. Vid UAS flygning klockan 15:39 (50 minuter efter det att larm inkom till SOS Alarm konstateras att taket och området ovanför ett av fönstren har förhöjda värden av temperaturer via UAS- drönarens värmekamera. Även viss rök ovanför dessa ytor noteras.

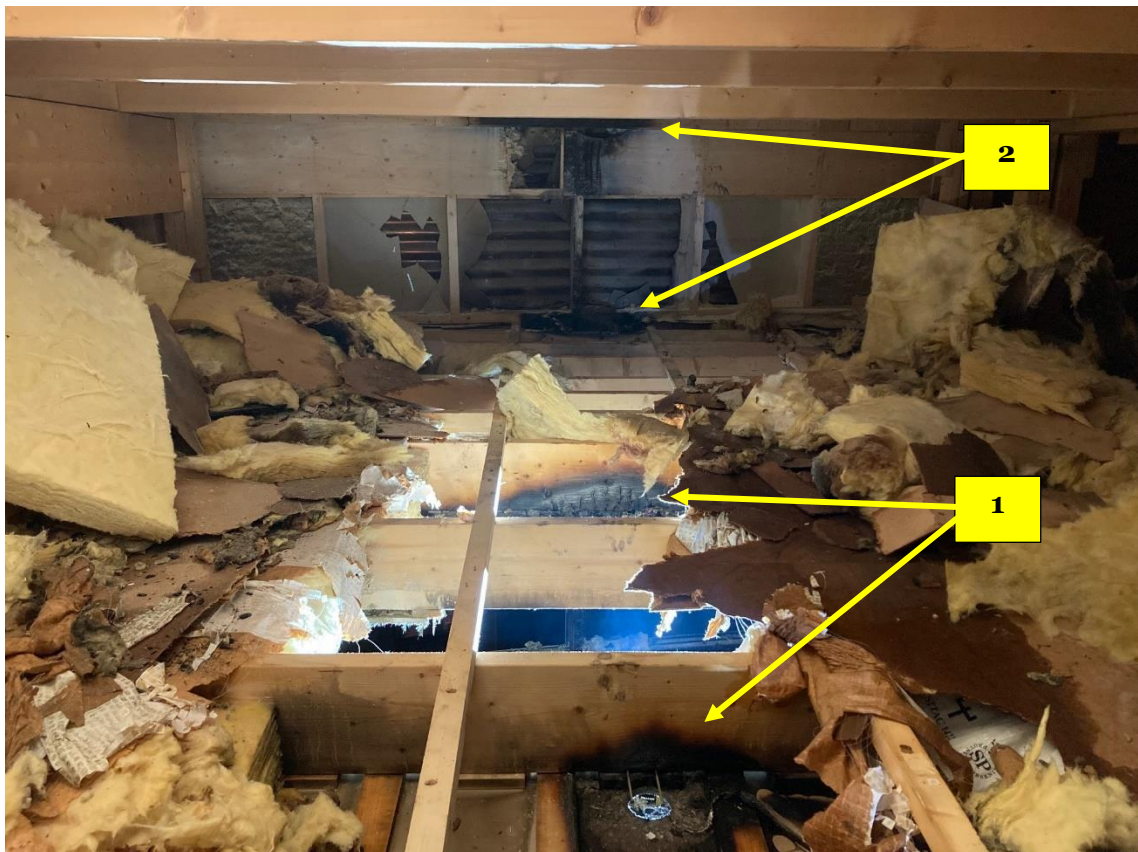
Figur 8. Krypvind med synliga brandskador i takkonstruktionen markering 1 och i väggkonstruktionen markering 2. Bild tagen av insatspersonal under insatsen.

Aktuell lägenheten utgör en egen brandcell dimensionerad för ett brandmotstånd på 60 minuter. En förklaring till att branden i det här fallet sprids till konstruktionen samt vinden inom 60 minuter är troligtvis med anledning av att brandcellen inte var intakt under brandförloppet. I och med att lägenhetsdörren lämnas i öppet läge vid utrymningen ur byggnaden blir lägenheten en del av korridoren som brandcell. Branden får därmed bättre tillgång till syre som gynnar brandförloppet, än om dörren hade stängts. Brandens tillgång till syre medför troligtvis att fönster till lägenheten i ett tidigt skede går sönder av värmen från branden. När fönstren går sönder har branden de förutsättningar den behöver för att fortgå, tilluft från korridor, frånluft via trasigt fönster och brännbart material i lägenheten.

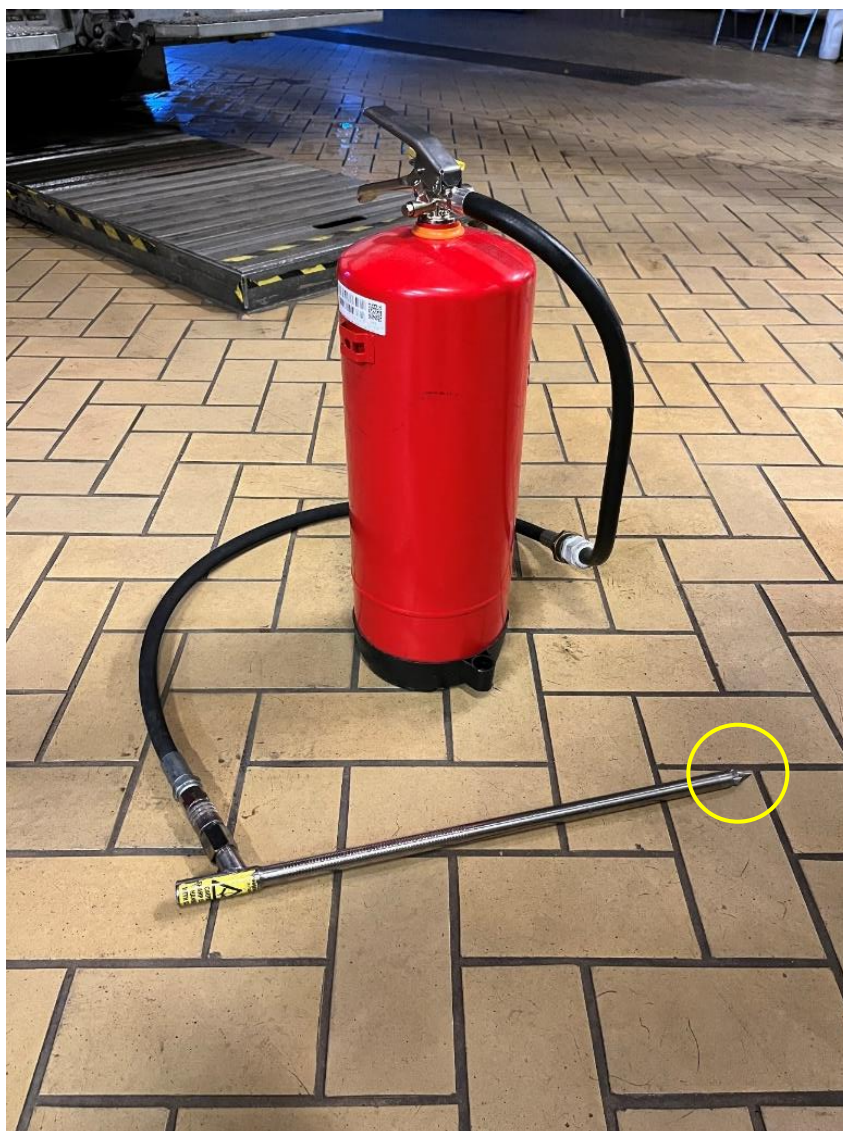
Figur 9. Pulversläckare med påkopplat pulverspätt. Munstycket för pulvrets utlopp/påföring markerad. Bild tagen av utredaren på Kista brandstation.

En erfarenhet från insatsen är att angreppet hade kunnat genomföras mer effektivt om pulverspätt hade funnits tillgängliga på taket när insatsen genomfördes (figur 9). I aktuellt fall bedöms att avsaknaden av detta pulverspätt inte har haft någon avgörande betydelse. Under andra förutsättningar kan detta ha betydelse då ett pulverspätt ger en längre räckvidd för applicering av släckmedlet samt manövermöjligheter för att styra släckmedlets påföring i exempelvis en väggkonstruktion.
