ÖRNSKÖLDVIKS KOMMUN
Räddningstjänsten

Brandundersökning

Händelse Brand i byggnad, Lägenhet

Plats Örnsköldsvik

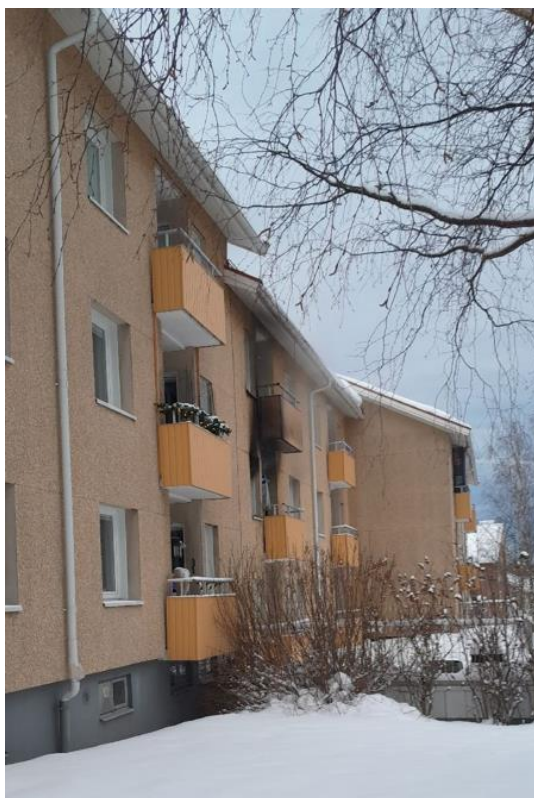
Lägenheten är kraftigt rök- och sotskadad, samt kraftiga brandskador i del av vardagsrum vid en nisch bredvid balkongdörren. Brandskador på golv, väggar, tak och delvis på möbler i vardagsrummet. Två fönster har gått sönder av branden. Mängden brännbart material är normalt för en lägenhet.

Brandskador genom fönster

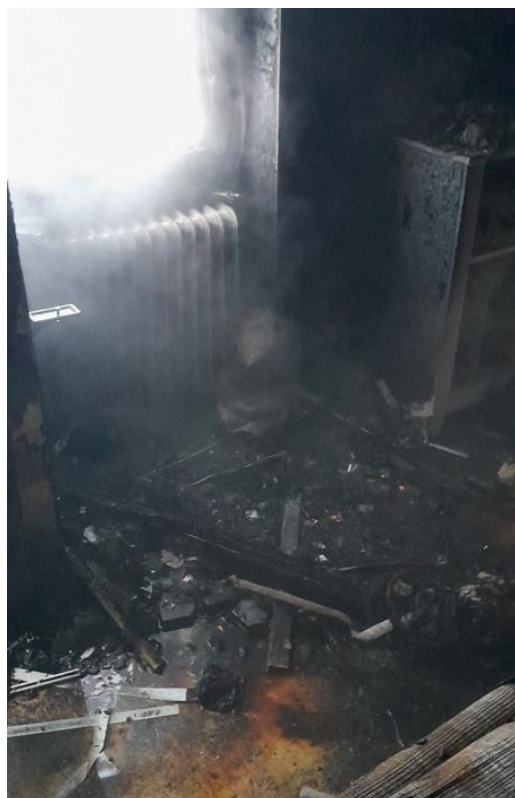
Primärbrandplats

Primärbrandplatsen är i vardagsrummet i området vid balkongdörren och fönsternischen där det finns två fönster i vinkel, samt ett vattenburet element som har suttit fast i väggen under fönstret. Man ser ett tydligt och lågt brand-V, samt var nollplanet för röken har varit. Branden har avgivit kraftig värme och lågor i närområdet upp efter väggar och tak. Båda fönstren i nischen har gått sönder av branden, vilket har gett fri tillgång till syre.

Det vattenburna elementet i fönsternischen har gått sönder av värmen från branden så att vatten sprutar över primärbrandområdet. Vilket har haft en dämpande effekt på både brand och brandspridning. Om inte räddningstjänsten släckte av glöden och lågorna så har det sannolikt slocknat av vattenbegjutningen från elementet.

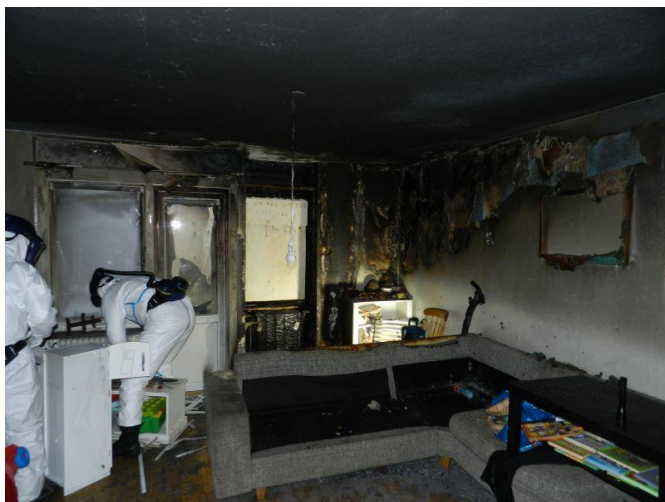
Kraftfullt och tydligt brand-V

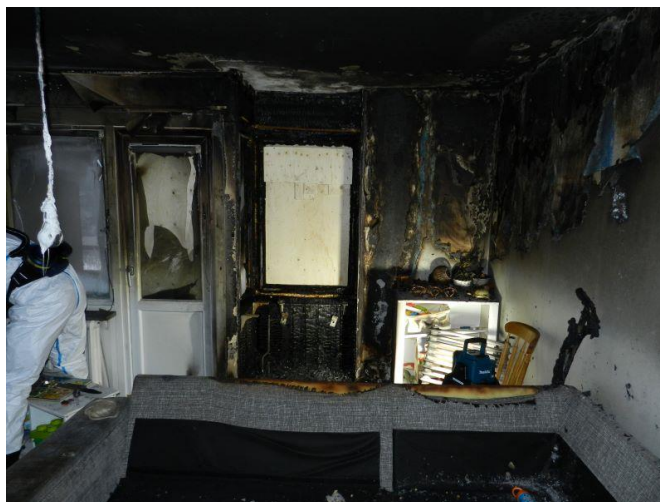
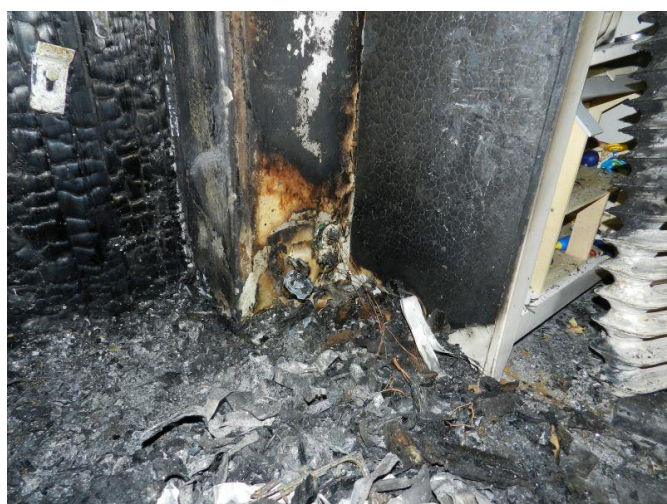
Vägguttag och stickproppar med skador från branden.

Andra brandorsaker som ex. elfel går inte att utesluta då vi hittar delar av elkablar och skarvdosor i brandresterna som är anslutna till ett vägguttag. Vägguttaget och väggen har dock endast sekundära värmeskador från branden.

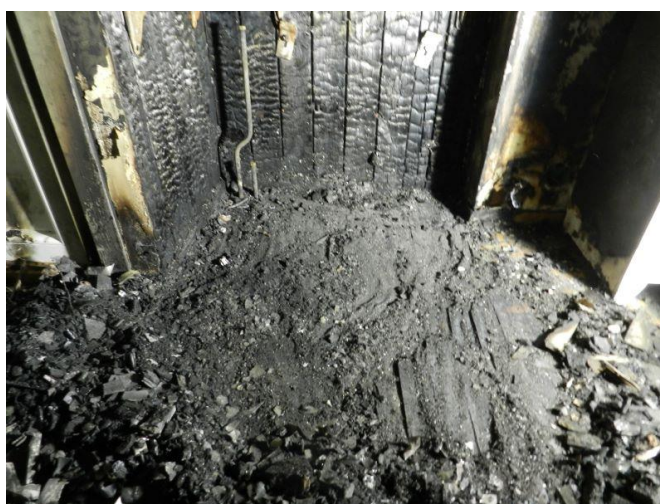
Brandskador i parkettgolvet och i nischen

Branden har spridit sig till materialet (leksaker, spis), samt till trägolv och träpanel i fönsternischen.
