Brandutredning

Undersökning enligt 3 kapitlet 10 § lag om skydd mot olyckor (SFS 2003:778)

Källarbrand, Österled 9A-B, Arboga, 2024-12-30

Anledning Källarbrand med omfattande rökspridning till två trapphus och flera lägenheter.

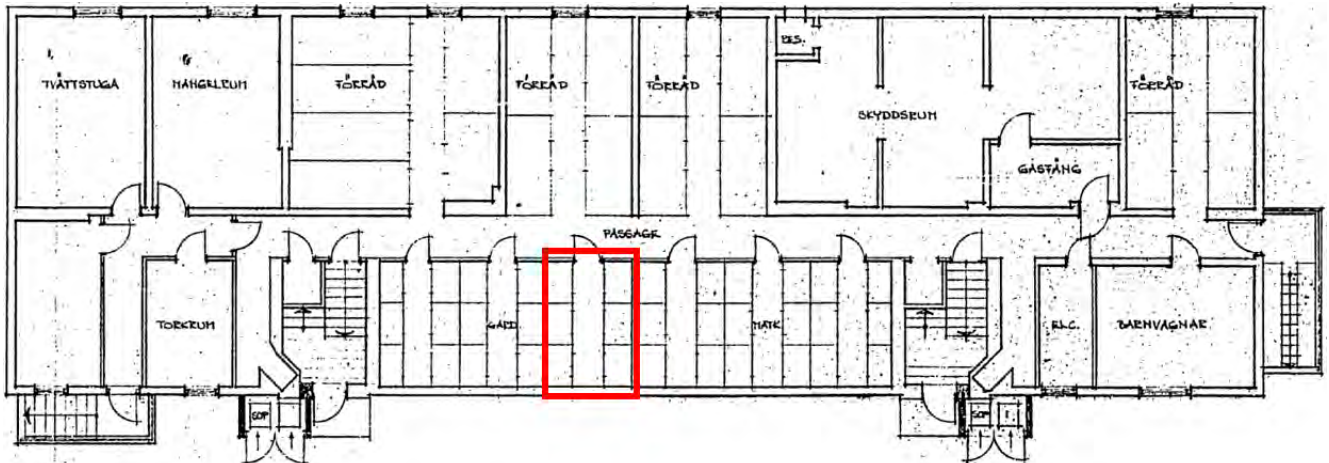
Branden startade i ett förrådsutrymme i källaren. I utrymmet fanns sex lägenhetsförråd som inbördes var avskilda med väggar och dörrar av träpanel. Förutom det branddrabbade utrymmet fanns ytterligare fem likadana förrådsutrymmen med dörrar mot källarkorridoren. Om det branddrabbade förrådet vid tidpunkten för händelsen saknade dörr mot korridoren eller om dörren stod uppställd har inte gått att klargöra.

Det branddrabbade förrådsutrymme i källaren

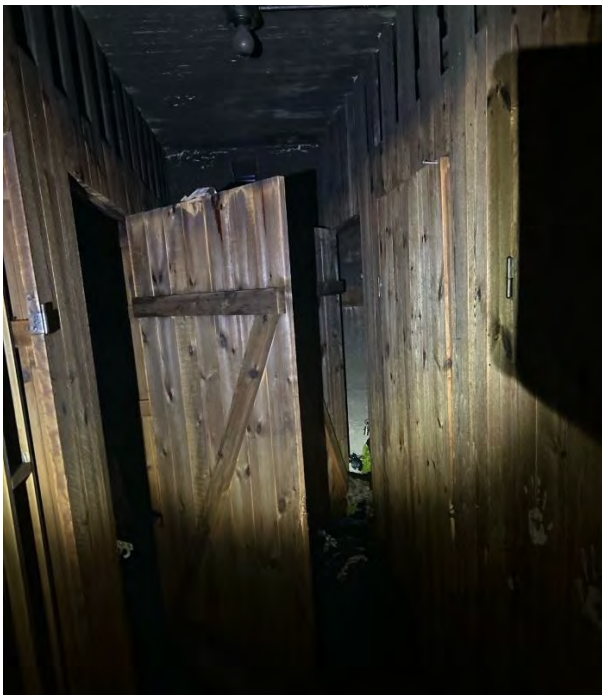
Vägg och dörr i angränsande förrådsutrymme, ej brandskadat (foto räddningstjänsten)

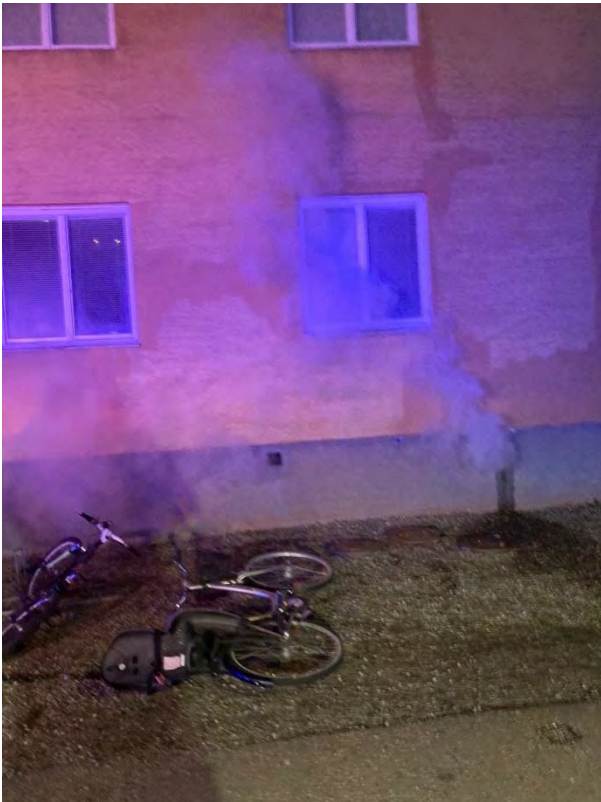
När den andra styrkan anlände hade rökutvecklingen från branden tilltagit. Ljus rök trycktes ut genom väggventiler från källaren. Källardörren i trapphus 9B nyttjades av första styrkan som angreppsväg och stod därigenom öppen. I detta skede var det mycket rök i trapphus 9B. Ett dis av rök syntes även i trapphus 9A.

Rök från källaren (foto räddningstjänsten)

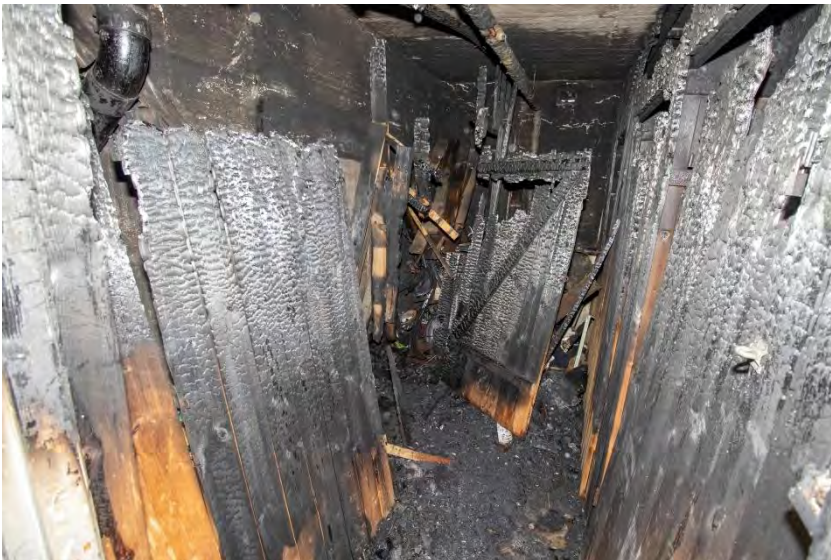
Omfattande brandskador uppkom i förrådsutrymmet och i dess omedelbara närhet. Rörinstallationer i källarkorridoren utanför förrådsutrymmet skadades då rörisolering brändes bort, kranar och ventiler värmeskadades och en rörmuff på ett avloppsrör brändes av.

Brandskadat förrådsutrymme (foto polisen)

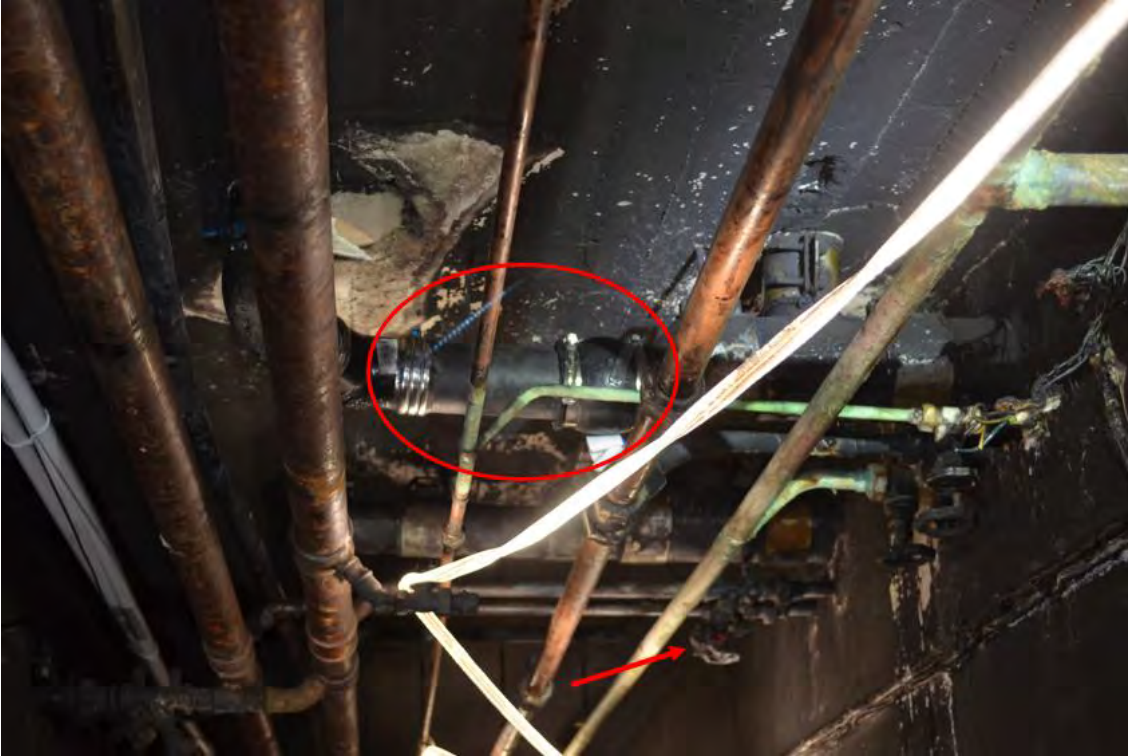
Rörmuff (inringad) och kran (pil), (foto: räddningstjänsten)

Vid det första platsbesöket påvisade fastighetsägaren ett avloppsrör med en rörmuff som hade bytts ut. Enligt information hade rörmuffen brunnit av under branden. Denna rörledning delar sig i två uppåtgående stammar varav den ena stammen går upp till badrummet i den lägenhet som stod tom där sot påträffades i badrummet.

Vid platsbesöket hade det skadade avloppsröret med den avbrända rörmuffen återställs med ny rörmuff.

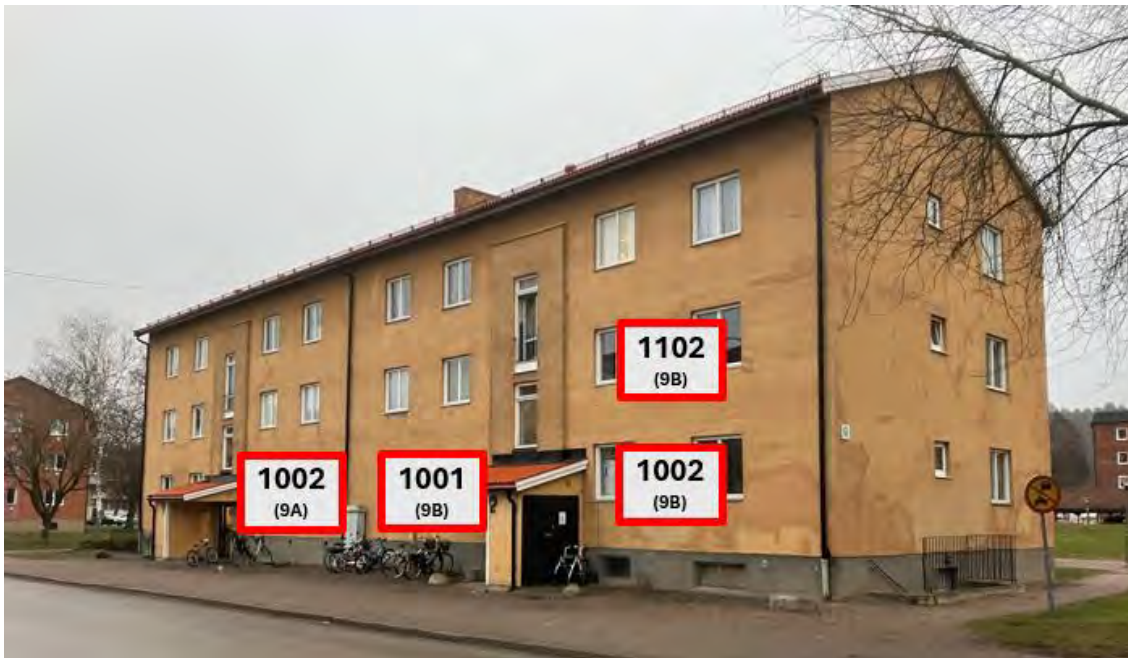
Hela källarplanet, de båda trapphusen och fyra lägenheter röskadades i så stor omfattning att de behövde saneras. Rökspredning skedde även till övriga lägenheter dock inte i så stor omfattning att restvärdesledaren bedömde att det förelåg särskilt behov av sanering.

Enligt information från fastighetsägaren röskadades⁴ tre lägenheter på första våningen. I den fjärde lägenheten (på andra våningen) luktade det rök men behovet av sanering var egentligen inte större i denna lägenhet än i de lägenheter som inte sanerades.

Lägenheter som har sanerats, enligt information från fastighetsägaren (foto: räddningstjänsten)

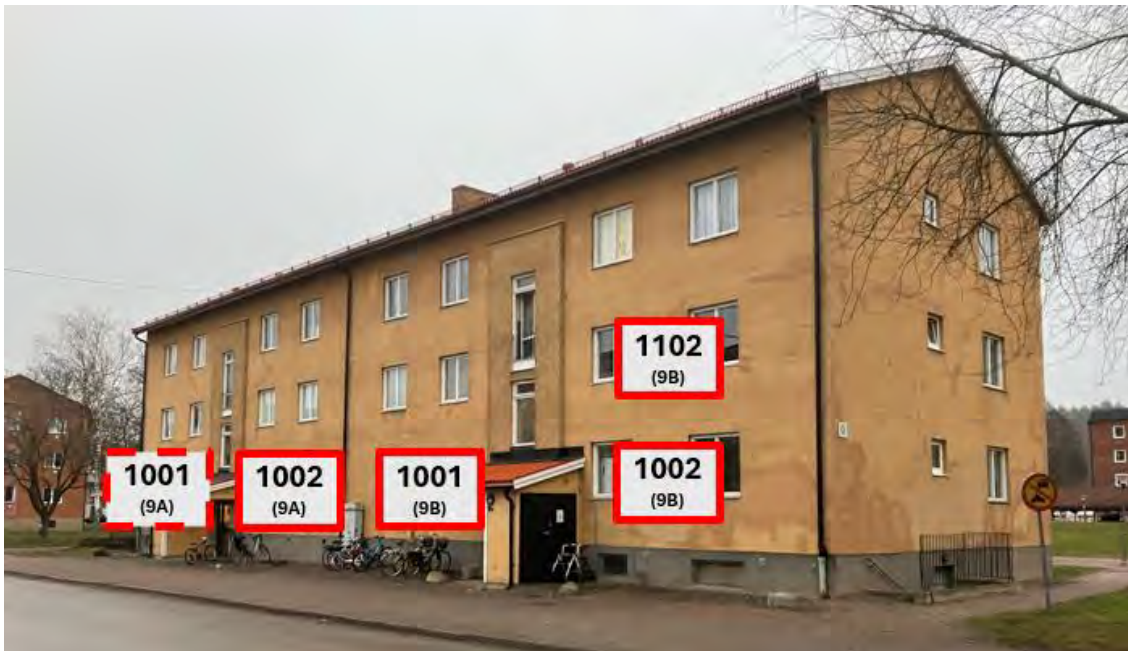
Vid det andra platsbesöket informerade fastighetsägaren om att man i samband med saneringen hade påträffat mycket sot i en lägenhet i trapphus 9A. Främst låg det sot i köksskåpet och på golvet i badrummet. Den tidigare hyresgästen hade vid tidpunkten för händelsen flyttat ut. Lägenheten stod tom.

I ett senare skede informerade fastighetsägaren även om klagomål som hade inkommit från en hyresgäst i trapphus 9A som trots egna städinsatser upplevde kvarstående, stark röklukt i sin lägenhet. Fastighetsägaren hittade en öppen rörslits i källaren som förklarade den starka röklukten i denna lägenhet.

Sanerade lägenheter markerade med heldragen röd linje. Lägenhet markerad med streckad linje visar lägenhet som inte sanerades och som senare visade sig stå i förbindelse med källaren via öppen rörlits (foto: räddningstjänsten)

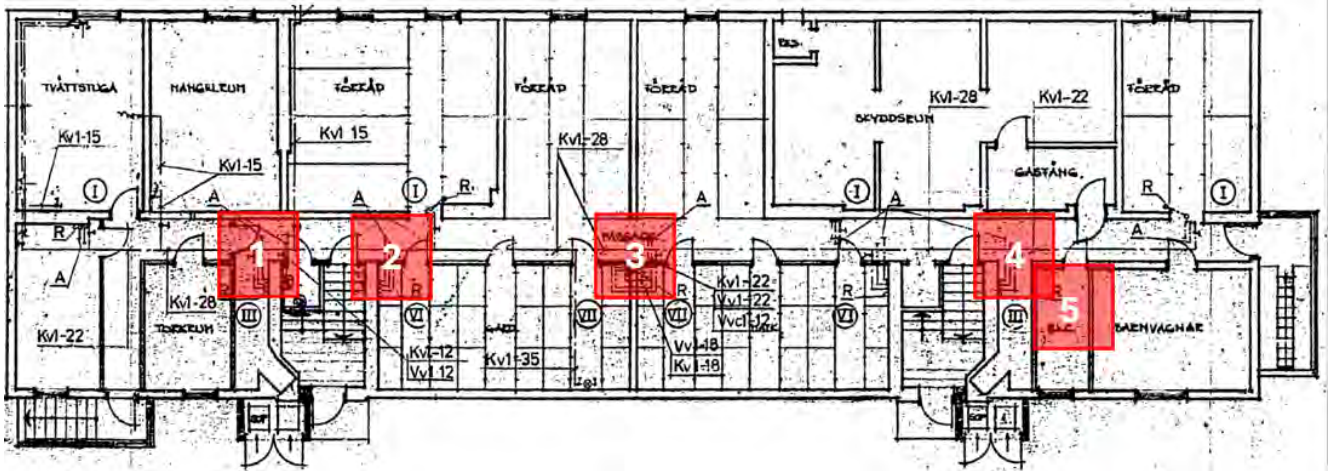
Vid det andra platsbesöket noterades flera potentiella rökspridningsvägar, främst rörgenomföringar genom bjälklaget. På ritningen nedan har potentiella rökspridningsvägar markerats.

<p>Position 1: Rörslits, avloppsrör (köksstam) lgh 1001 9A</p>

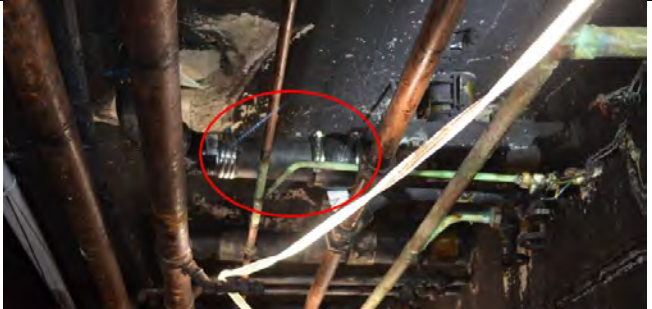
Position 4: Vattenrör lgh 1002 9B

Notera att på bilderna för position 4 och 5 syns inget sot. Bilderna används enbart för att illustrera typexempel på potentiell rökspridningsväg, se kap. 4.6.6 nedan.

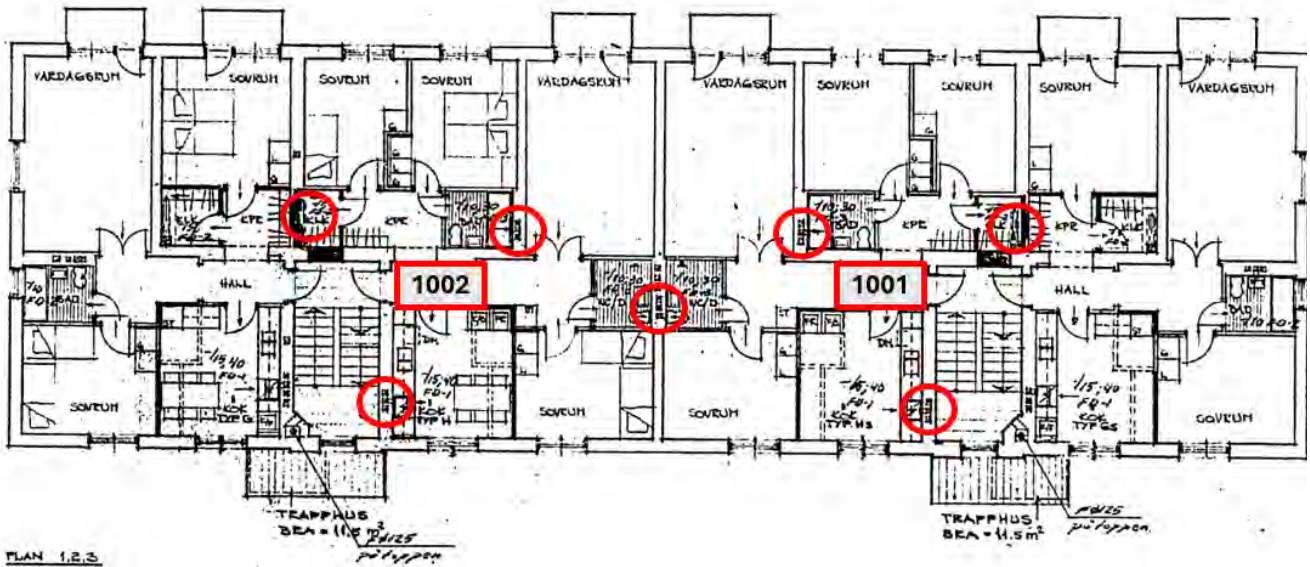
Frånluftdon och spiror, lägenhet 1002 trapphus 9A

Frånluftdon och spiror, lägenhet 1001 trapphus 9B

Mycket sot påträffades i lägenhet 1002 i trapphus 9A och 1001 i trapphus 9B. Om frånluftskanalen från lokalen i källaren var sammankopplad med en spira från någon av dessa lägenheter kan sot i kök och badrum förklaras av att brandtrycket har tryckt in rök i frånluftskanalen i källaren och ut i lägenheterna via dess frånluftsdon. Ytterligare tryckuppbyggnad orsakad av PPV-fläkt kan inte uteslutas men eftersom kanaldragningen i källaren inte har kontrollerats kan denna rökspridningsväg inte anses vara fastställd. Sannolikt har dock viss rökspridning skett på detta sätt.

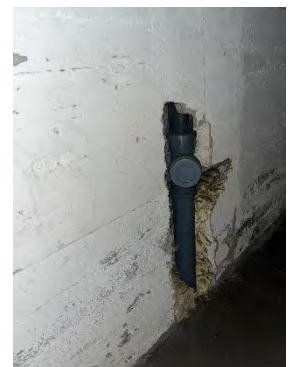
Den öppna rörlitsen i källaren med avloppsriret från köksstammen i trapphus 9A visar tydliga spår av sot. Röklukten i lägenhet 1001 i trapphus 9A kan med säkerhet förklaras av den öppna rörlitsen i källaren.

Öppen slits i källare
(foto: fastighetsägaren)

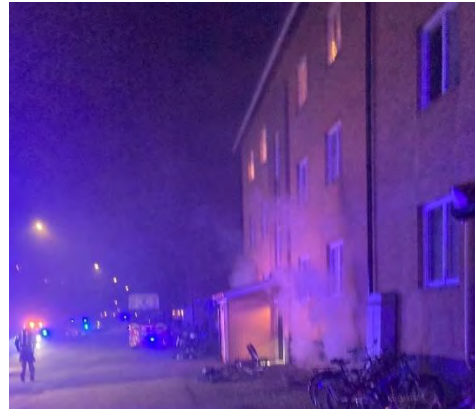
Rök från väggventil i källare (foto: räddningstjänsten)

Lägenheten är belägen rakt ovanför källarförrådet som brann. På foton från händelsen syns hur rök trycks ut genom en väggventil i förrådet. Med stor säkerhet har rök sugits in i lägenheten via fönstrens tilluftsventiler.

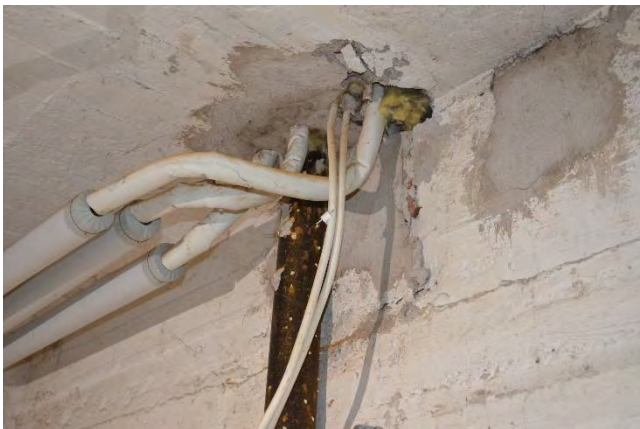
Rör genomföringar som tätats med tvivelaktiga metoder observerades på flera ställen i källaren. Med utgångspunkt från dessa observationer och det faktum att en öppen rörsplits påträffades, dras slutsatsen att det mellan källarplanet och ovanförliggande våningsplan fanns ett antal läckageytor där rök kunde tränga igenom.

Exakta positioner för alla läckageytor som utgjorde rökspridningsväg har inte lokaliserats. Här måste det särskilt poängteras att flera av de läckageytor som dokumenterades vid platsbesöket inte var sotiga. Läckageytor som inte var sotiga har självfallet inte utgjort rökspridningsväg vid händelsen. Dessa läckageytor har enbart dokumenterats i syfte att påvisa förekomst av läckageytor vilket indikerar att det sannolikt finns fler läckageytor av samma slag.

Exempel 1: Vattenrör genom bjälklag (foto: räddningstjänsten)

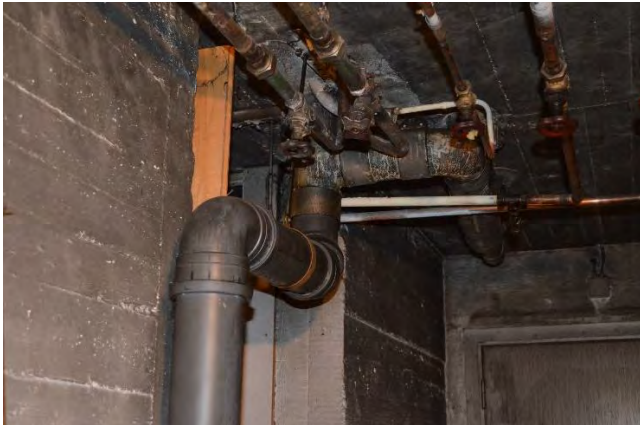
Exempel 2: Avloppsrör genom bjälklag (foto: räddningstjänsten)
