Insats- och olycksutredning

Brand i byggnad,
[redacted] Lycksele

2024-11-10

Utredare: Gunnar Jonsson, Jonas Hahlin Räddningstjänsten Lycksele
Händelserapport nr: G2024.131 616

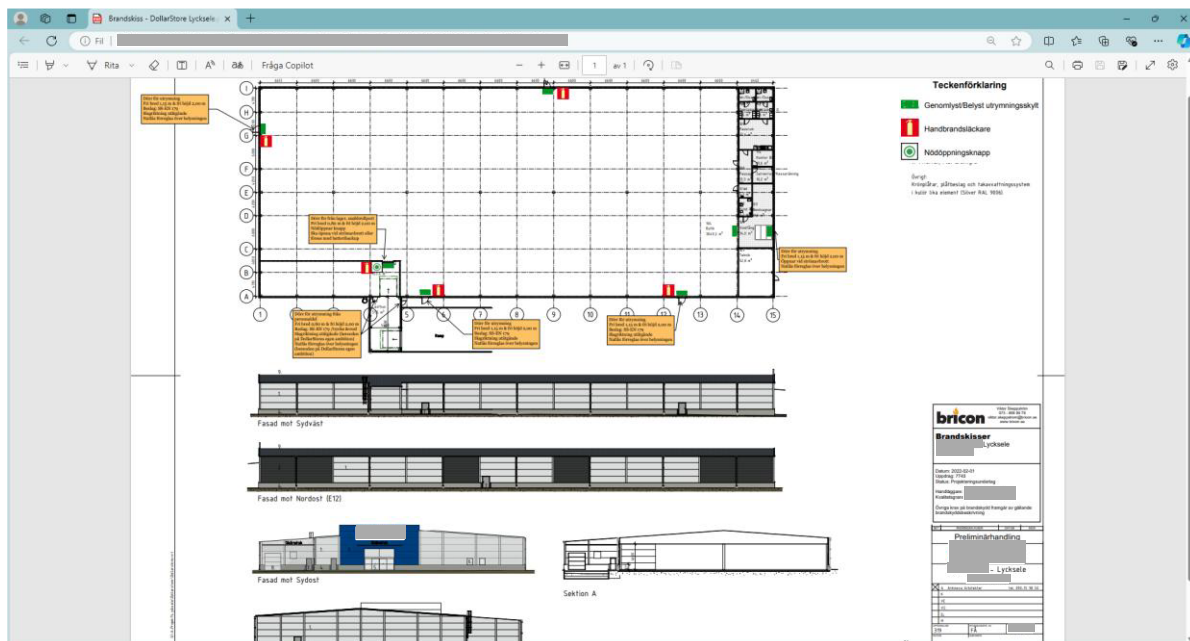
2.1.1. Planritning

Byggnaden uppförd i en enda brandcell.
