Olycksundersökning

Skogsbranden på Målarberget

Skogsbrand, Målarberget, Norbergs Kommun

*Olycksundersökning av två skogsbränder vid Målarberget
2023-06-23 och 2023-06-26*

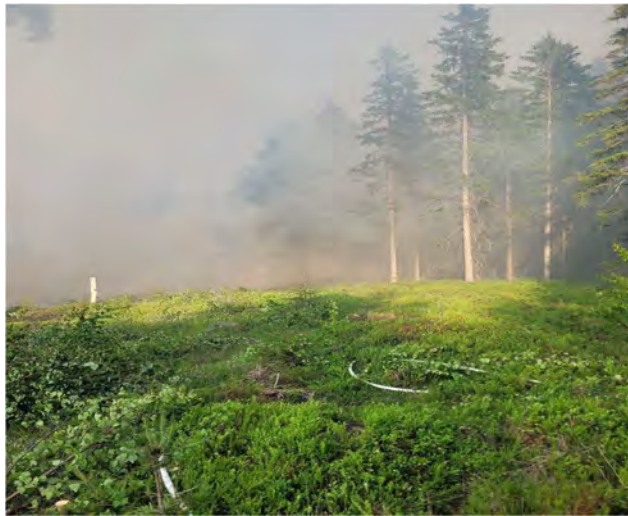
Rökutveckling 23/6

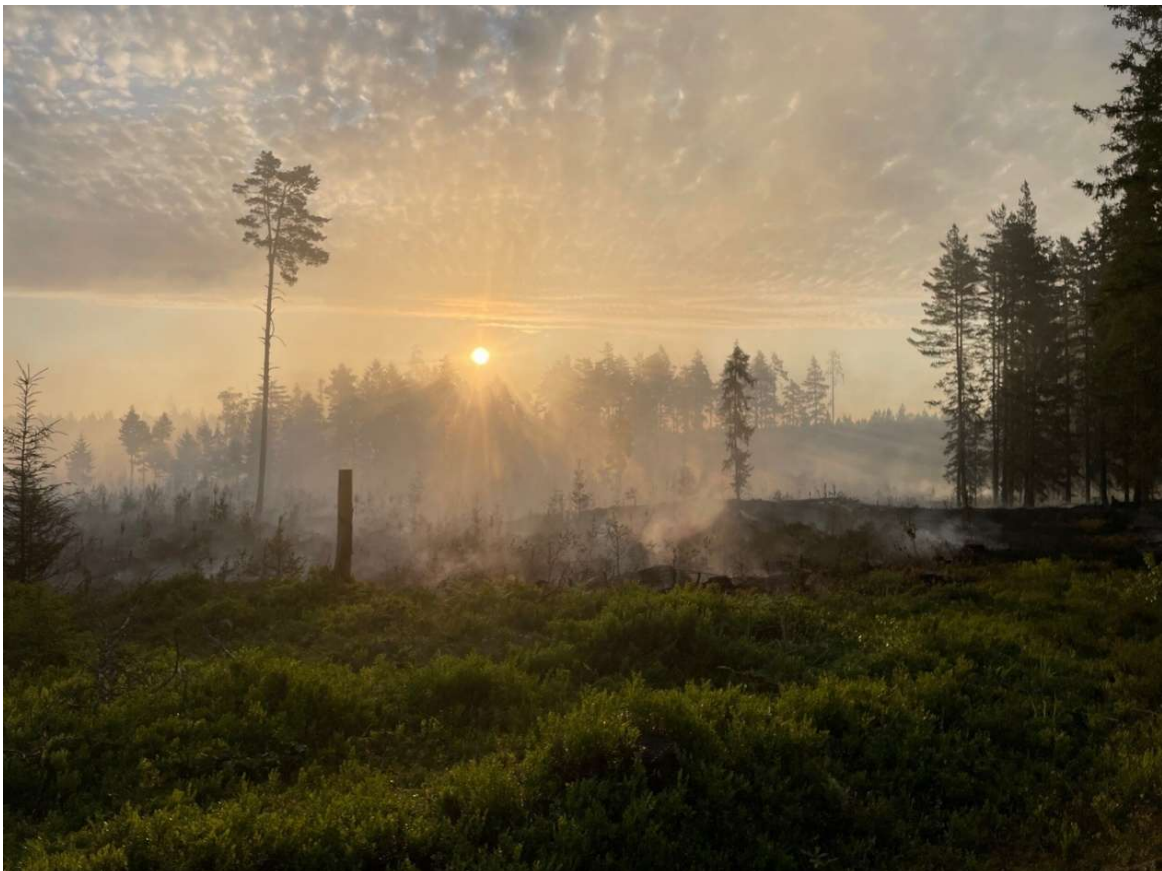
Målarberget hygget natten mot 24/6 2023

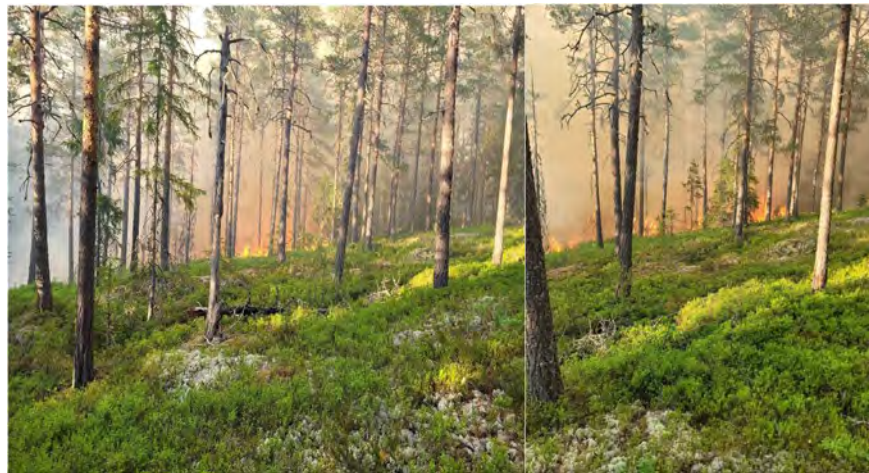
Löpbrand Målarberget

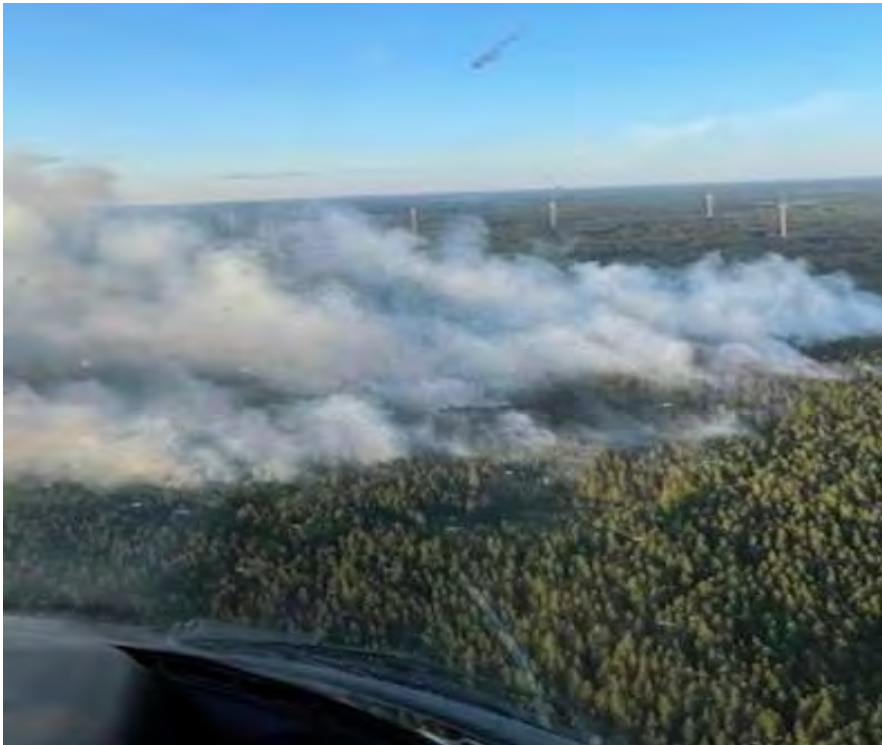
Brand och rökspridning Målarberget

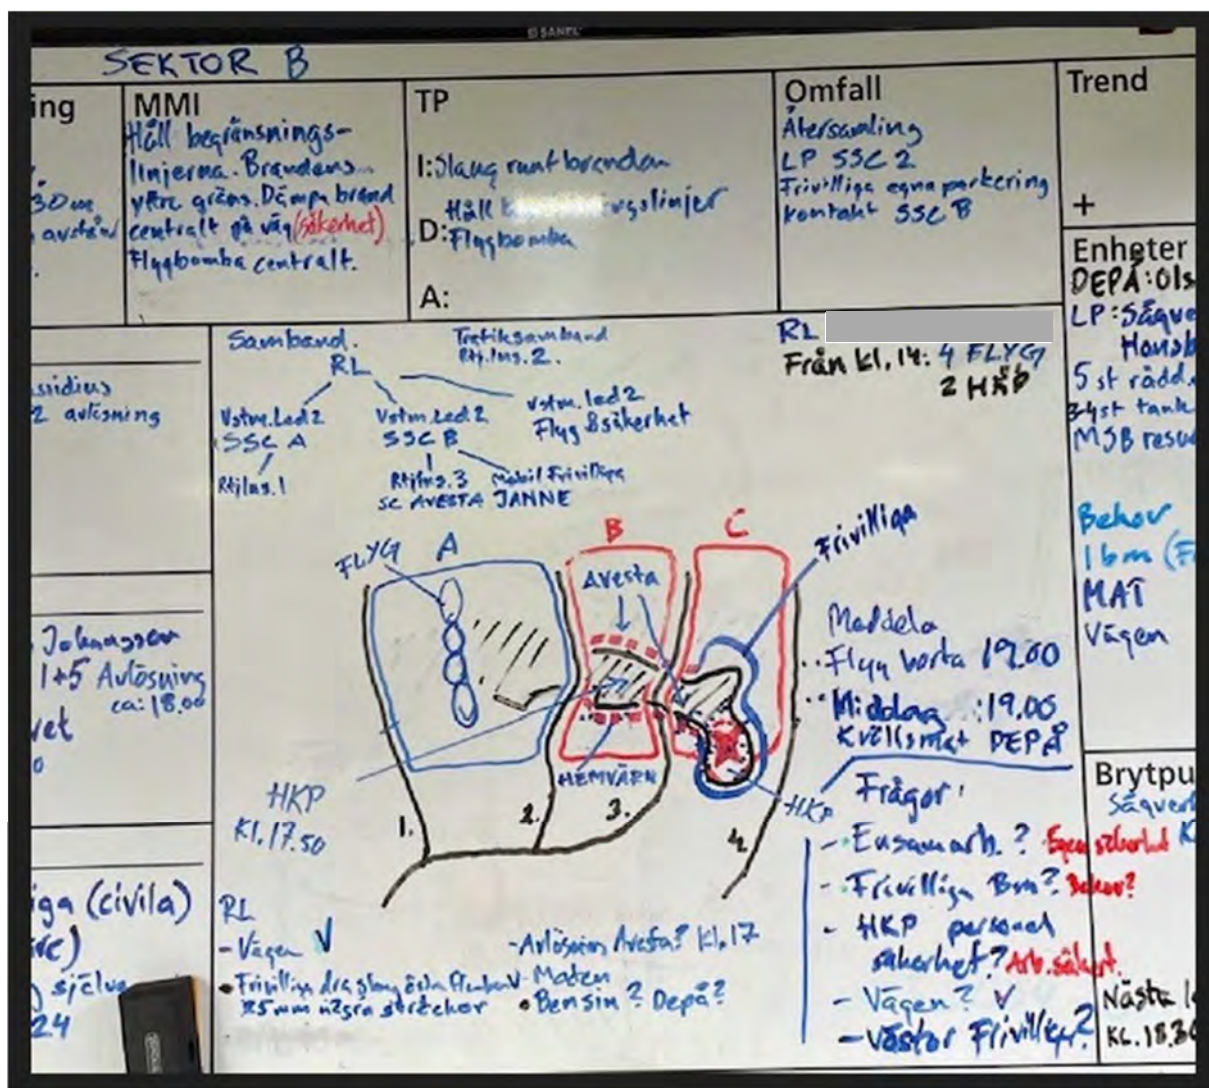
Sent på natten sker ett skifte av räddningsledare. RIL återgår för att komma tillbaka tisdag morgon. MMI har satts till att förhindra brandspridning över väg 2 (se bild nedan) och brandpersonalen lyckas att få runt ett slangsystem som är funktionellt men skört vad gäller vattenförsörjning under natten och morgonen mot tisdag.

"Plottingtavla" med lägesbild måndag 26/6

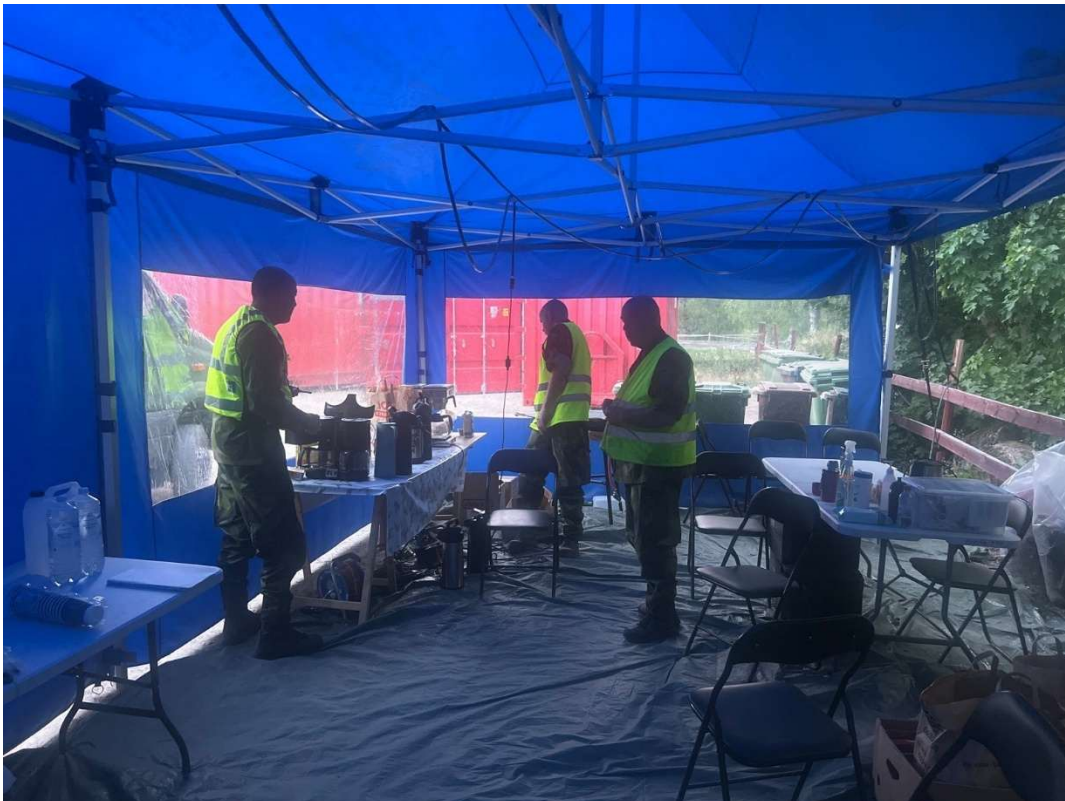
Vid Målarberget agerar räddningsledaren genom att snabbt tillföra insatsen ledningsstöd via egen ledningspersonal och att påbörja uppbyggnad av en skadeplatsnära ledning från ledningsplats en bit ifrån brandplatsen. (Karbenning såg). En brytpunkt utses också tidigt i (Olsbenning) som också sedan även blir depåplats.

Ledningsplatsen vid Karbenning såg
