# Olycksutredning

*Brand i flerbostadshus, modulhus i trä  
Hölö, Södertälje, 2 februari 2025*

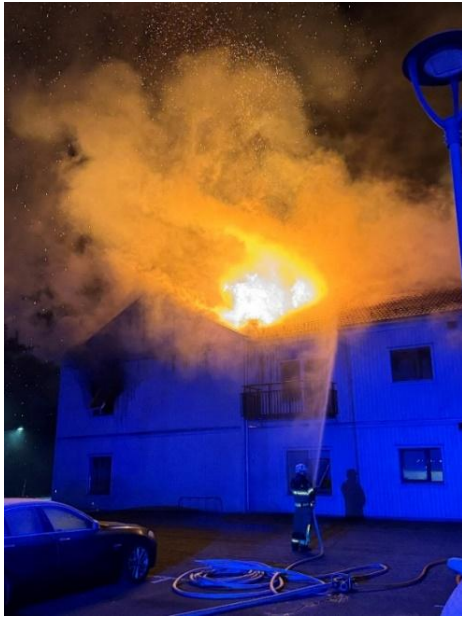
Figur 14. Utvändigt släckning mot tak via gatan. Det går att urskilja lågor på taket mellan huskropp 1 och 4. Balkongen mitt i bild tillhör lägenhet i huskropp 4 och fönster till vänster tillhör huskropp 1.

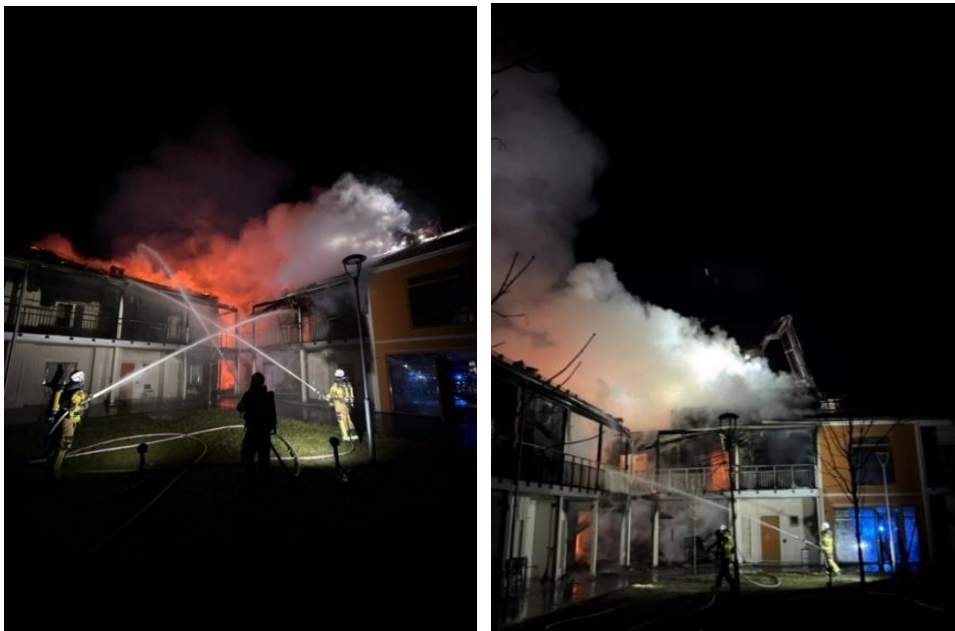
Figur 15. Båda bilderna visar den utvändiga släckningen från innergården som Järna fortsätter med. Till höger i båda bilder kan trapphuset urskiljas i brun/orange fasad. I höger bild går det att urskilja höjdfordon uppställt på gatan bakom huskropp 1 som Södertälje använder sig av för att arbeta med begränsningslinje mot trapphuset.

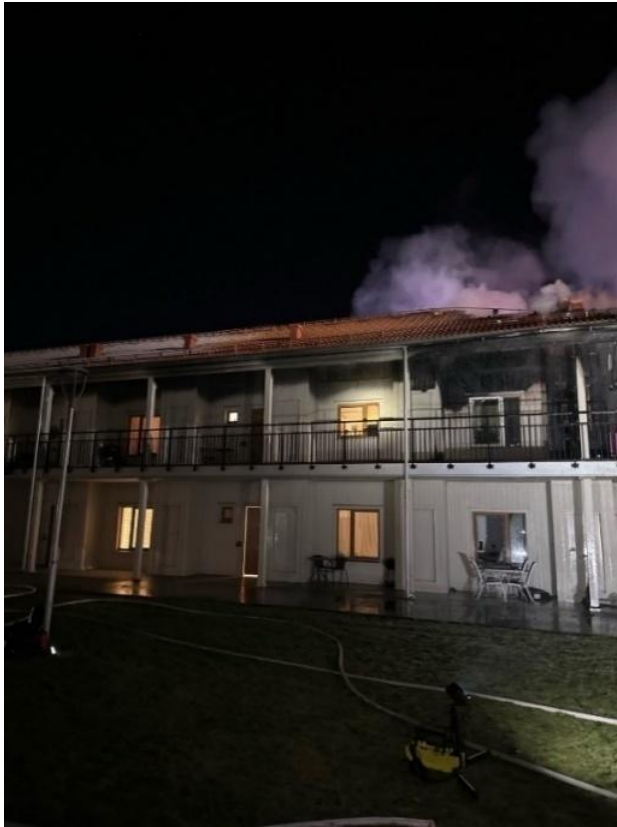
*Figur 17. Bild från innergården mot huskropp 4, brandens startområde är till höger utanför bild. Utifrån denna vy görs noteringen att brandspridningen verkar ha "stannat av" inom vinden.*

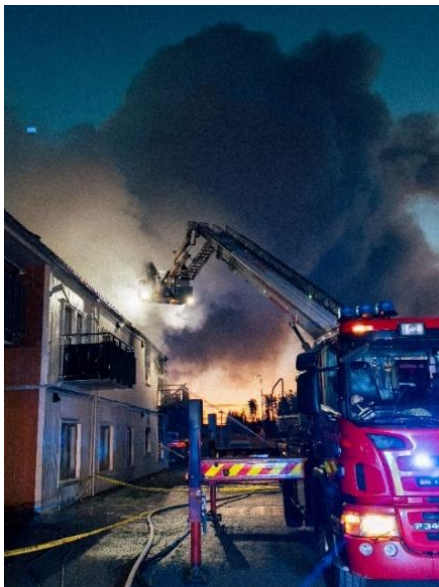
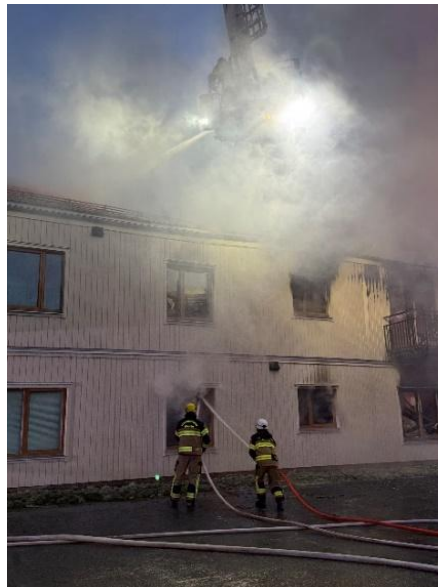
Figur 20. Bilder från gatan mot huskropp 1. Vänster bild visar höjdfordon som arbetar med begränsning mot trapphuset och höger bild visar fortsatt utvändigt släckning från gatan.

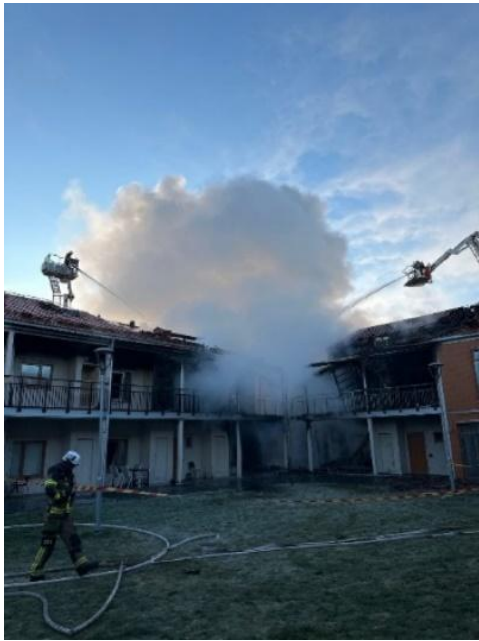
*Figur 21. Bild från innergården. Det går att urskilja höjdfordon från de två olika sektorerna som arbetar med att begränsa branden inom huskropp 1 (till höger) och huskropp 4 (till vänster).*

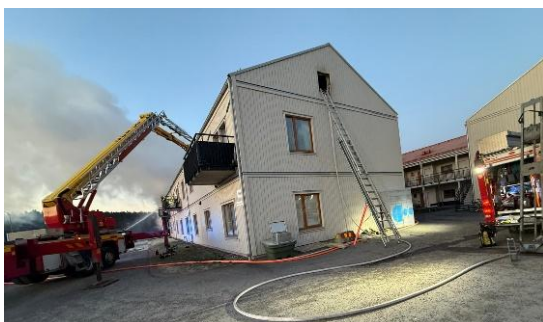
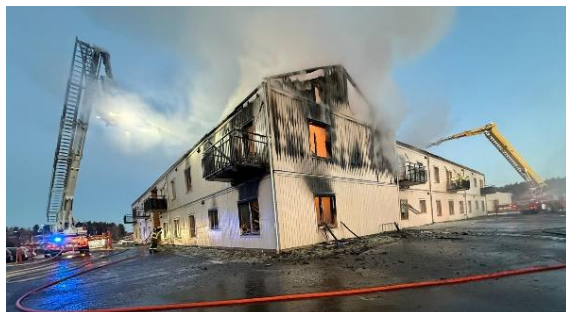
*Figur 22. Bilder när grävmaskin (gul lyftarm) är på plats och påbörjar arbetet med rivning av byggnaden. Vänster bild visar gaveln på huskropp 4, där Huddinge tagit upp ett hål upp mot vinden, grävmaskin till vänster i bild. Höger bild är tagen mot gaveln på huskropp 1, grävmaskin till höger i bild.*

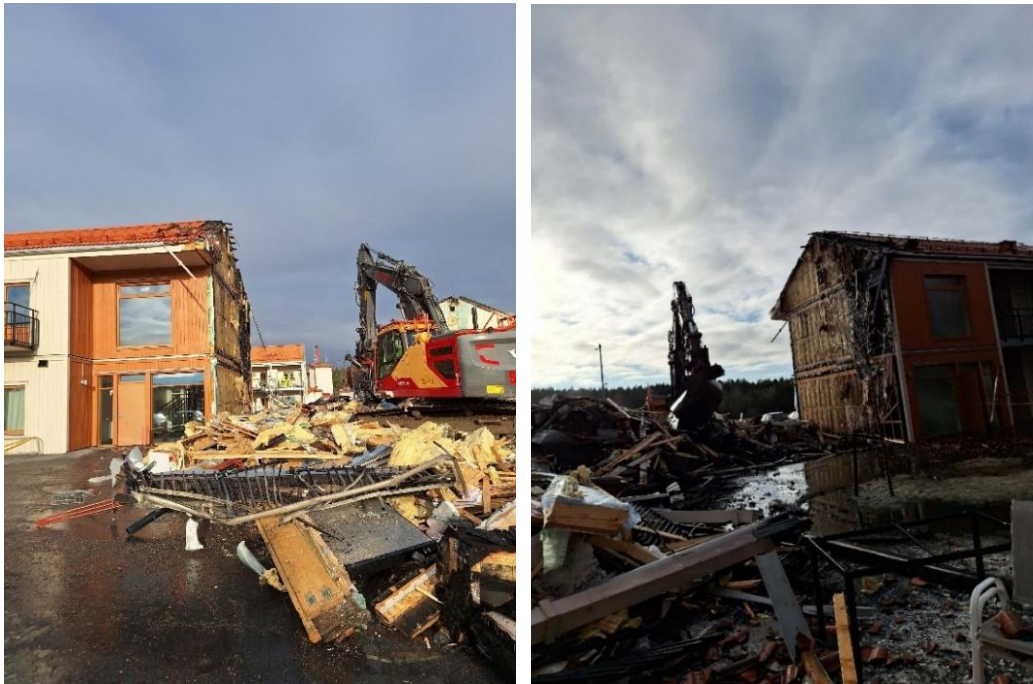
*Figur 23. Bilden visar grävmaskin och rivning som gjorts mot huskropp 1 intill trapphuset, brun/orange fasad.*

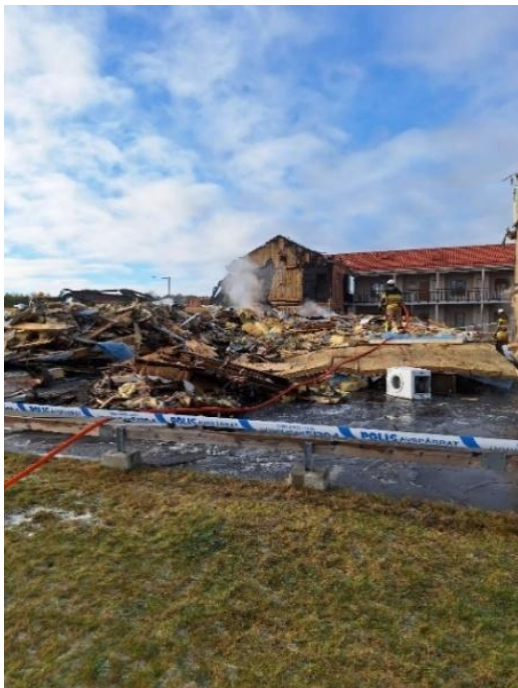
*Figur 24. Glödande massor som finns kvar efter rivning av delar inom både huskropp 1 och 4. Personal från räddningstjänsten kvar på plats. Polisier avspärrning går att urskilja.*
